DENKMALPFLEGE IM KANTON SOLOTHURN 1983

Von Georg Carlen

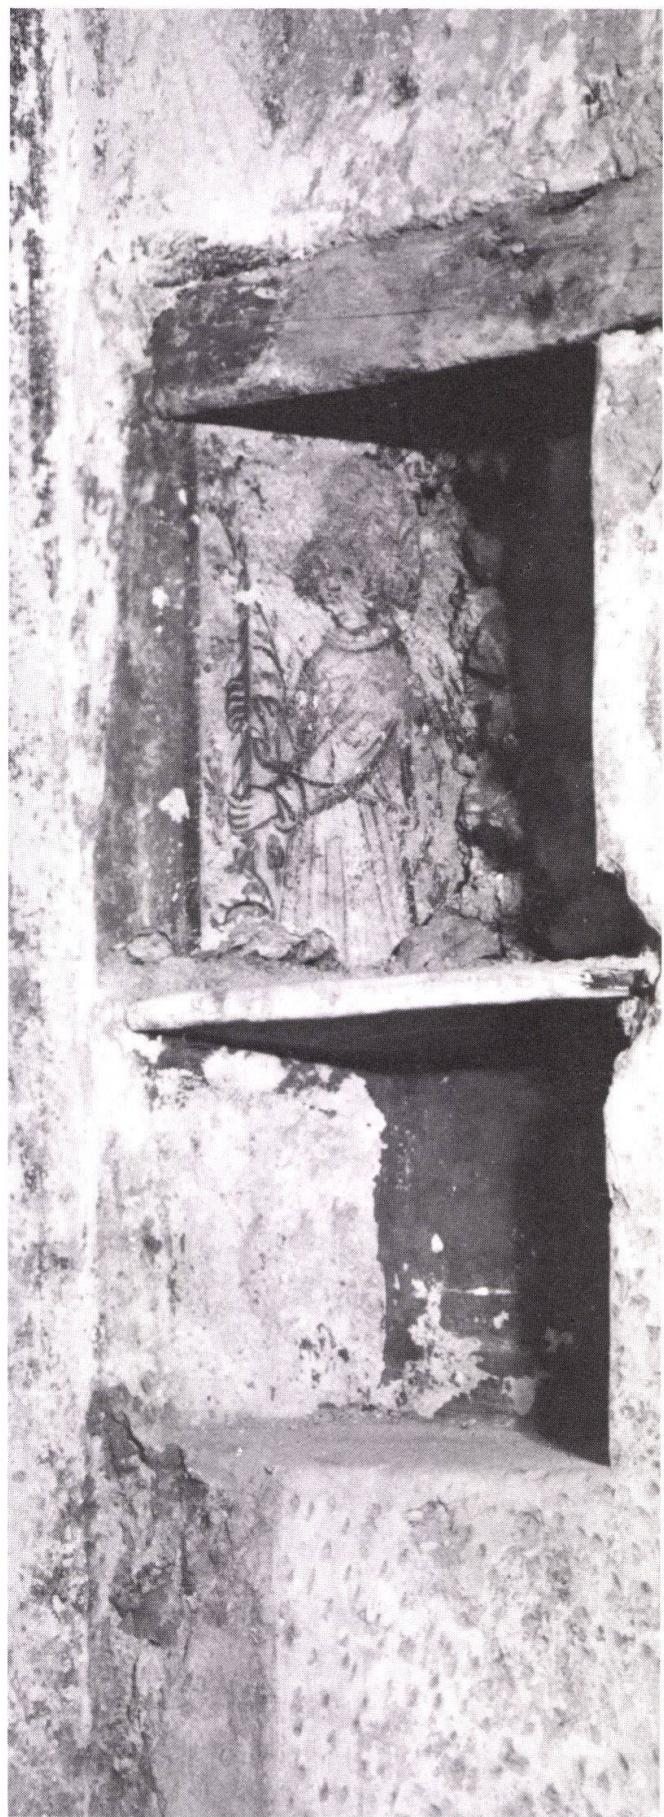
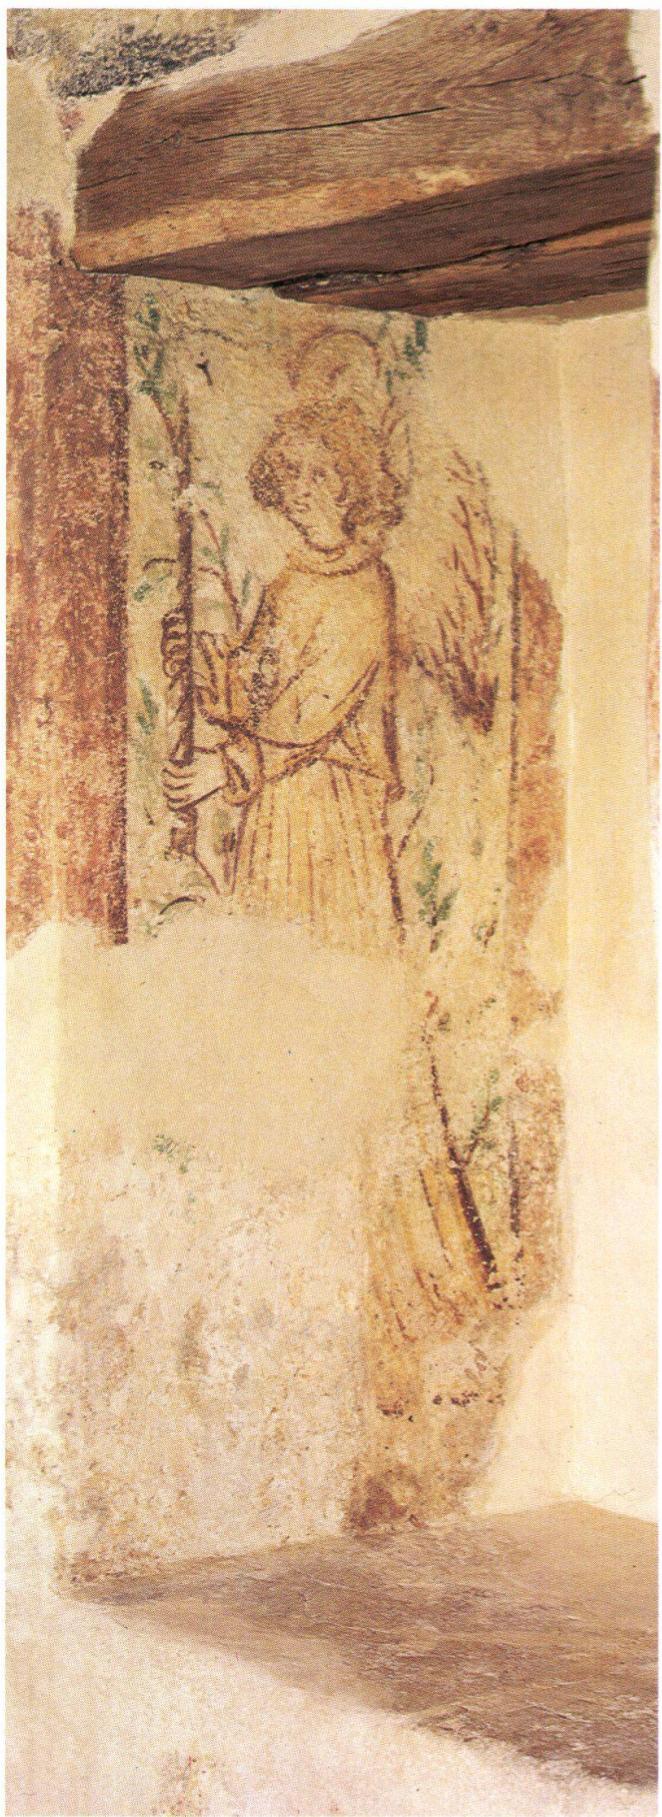
Hofstetten, Kapelle St. Johannes

Die zwischen dem 13. Jahrhundert und ca. 1500 entstandenen Wandgemälde sind die bedeutendsten im Berichtsjahr restaurierten Malereien. Nische in der südlichen Chorwand mit Leuchterengel um 1460/70.

Links Zustand nach der teilweisen Freilegung von 1948. Rechts Zustand nach der restlichen Freilegung und Restaurierung 1982/83. (Der Zustand nach der ersten Restaurierung von 1949 erscheint hier nicht im Bilde, ist aber ebenfalls dokumentiert.) Vgl. S. 276ff.

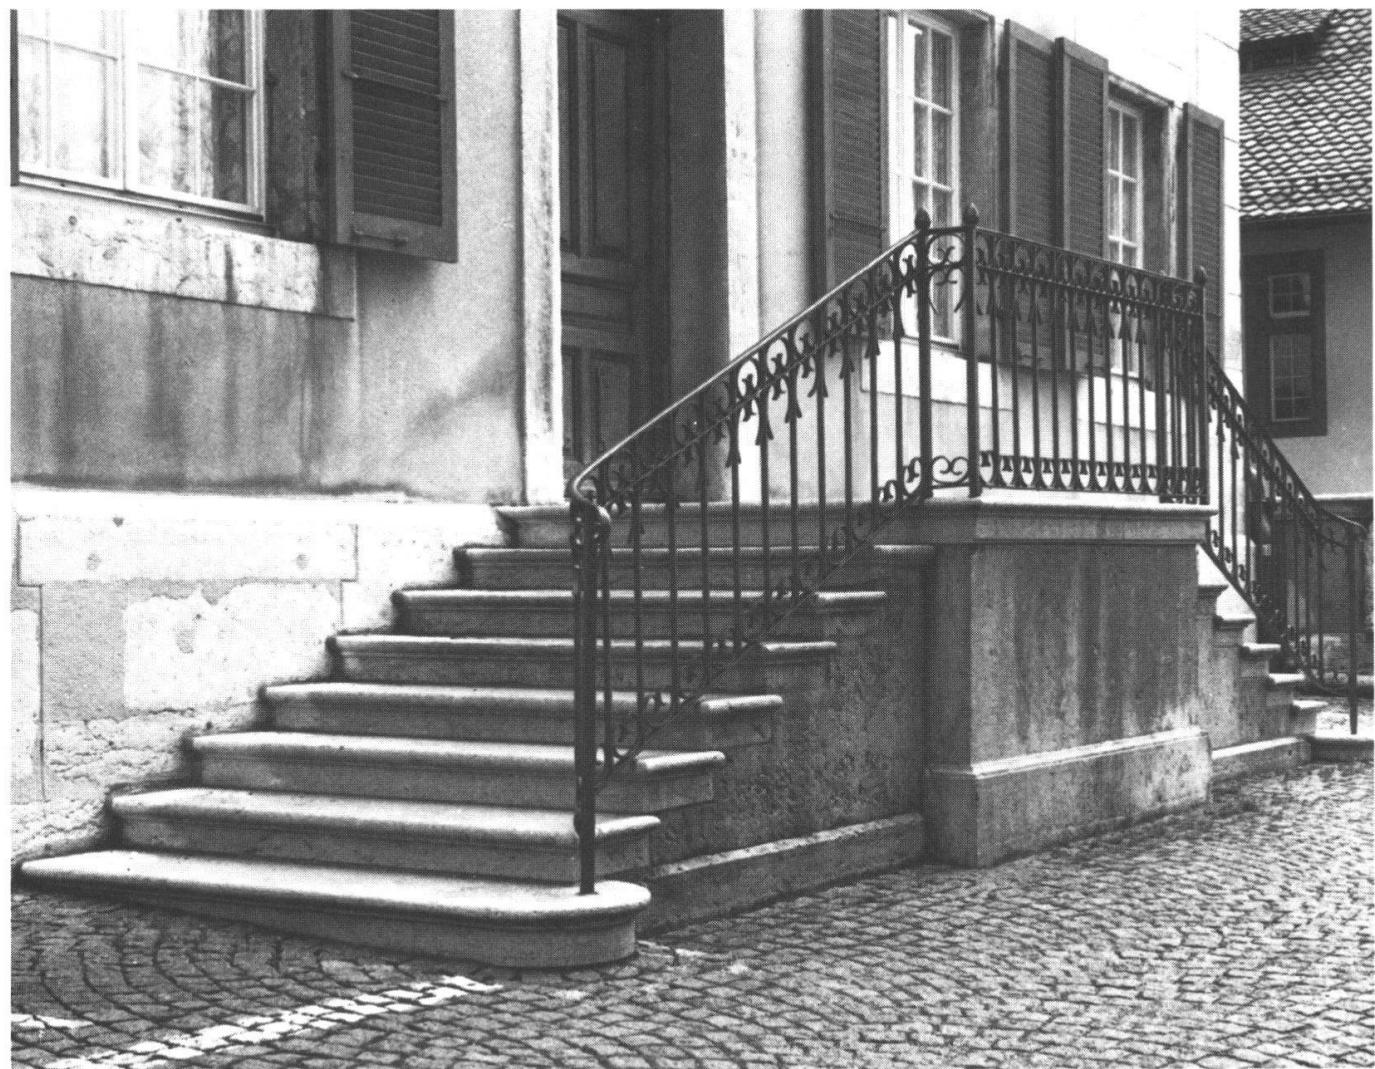
Oben: Solothurn, Kathedrale St. Ursen. In die dritte Etappe der Aussenrestaurierung wurden die an römische Vorbilder gemahnenden *Moses-* und *Gedeonbrunnen* von Johann Baptist Babel aus den Jahren 1772/73 einbezogen. Unsere Bilder zeigen den Kopf des Moses vor (oben) und nach der Reinigung (unten) sowie den Moses nach der Restaurierung.

Rechts: Am 1772 von Paolo Antonio Pisoni erbauten St.-Ursen-Schulhaus (ehemals Stiftsschule) wurde die aus Solothurner Stein gehauene Treppe erneuert. Von der alten Anlage konnten nebst der Frontverkleidung lediglich einige Stufen und das Geländer wieder verwendet werden. Zustand vor (oben) und nach der Restaurierung (unten).

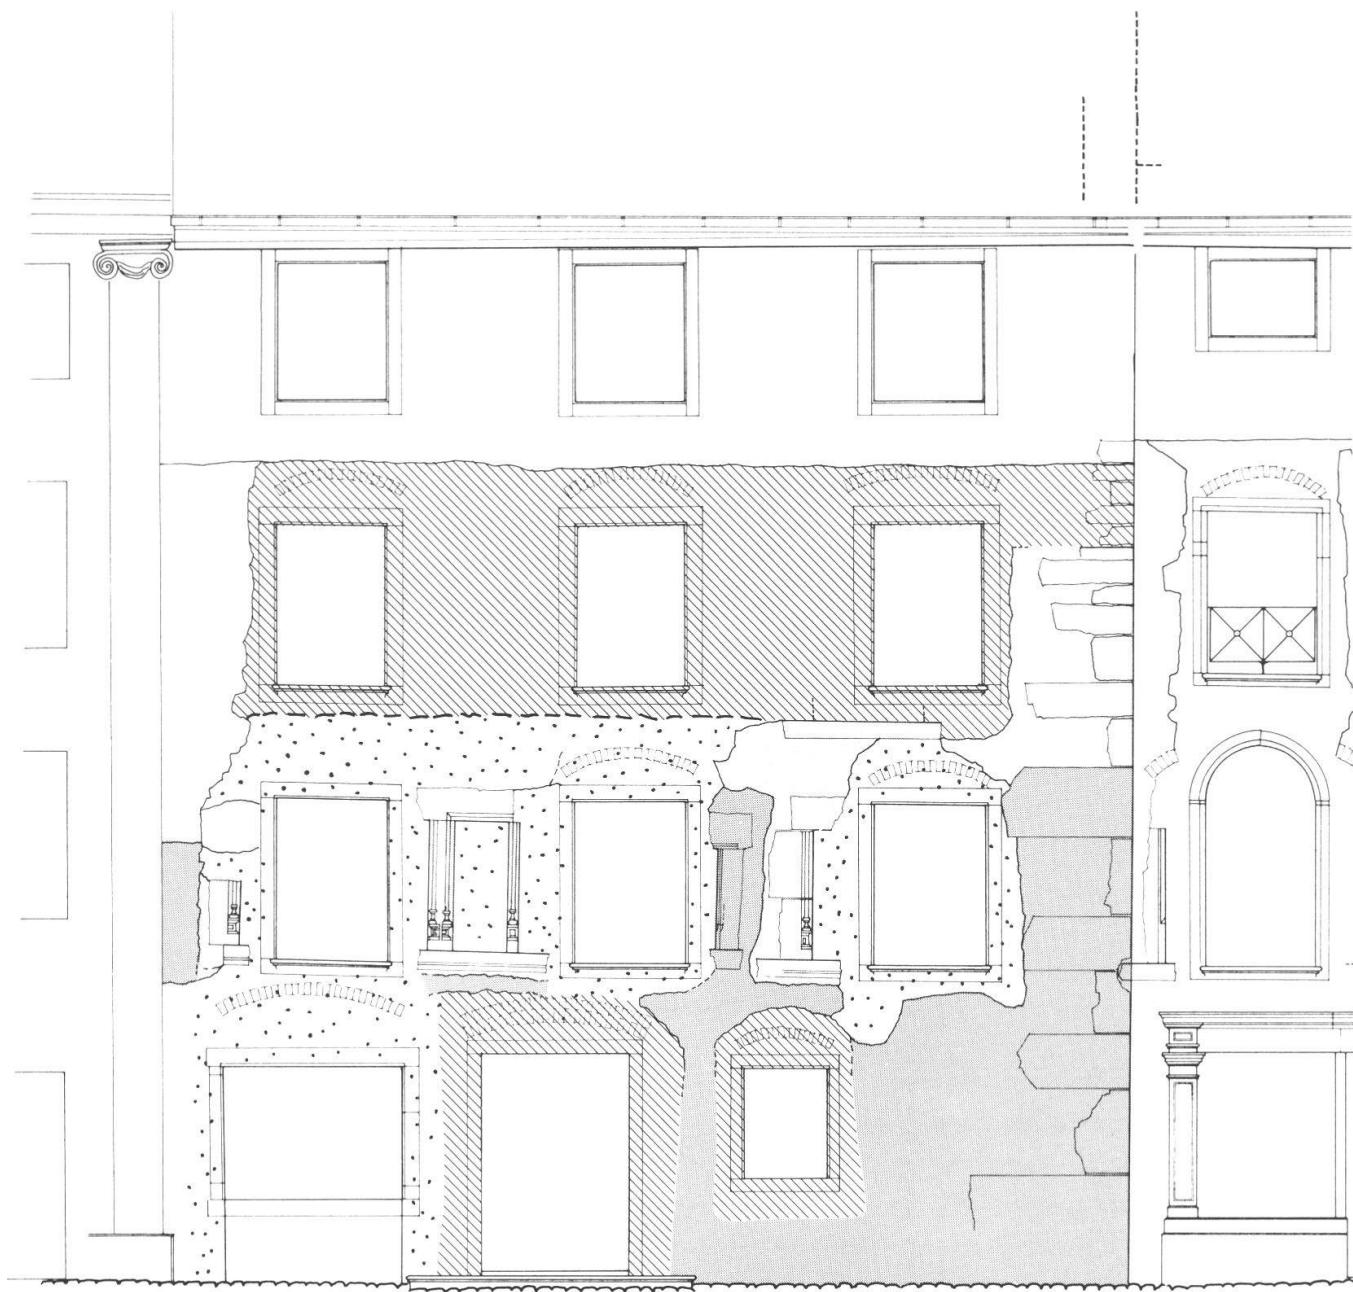
Der nebenstehende Ansichtsplan zeigt, dunkelgrau eingetönt, die Reste eines zweigeschossigen Hauses, die aufgrund eines in situ erhaltenen Fenstergewände-Stücks in die zweite Hälfte des 15. Jahrhunderts datiert werden können. Das Werkstück besteht aus Sandstein und weist einen Falz auf, dessen beide Kanten mit einer flachen Hohlkehle gebrochen sind (siehe Skizze A).

0 1 2 3 4 5 m
Aufnahme + Zeichnung: Kant. Denkmalpflege Solothurn
H. Stocher

A
2. Hälfte 15. Jahrhundert

B
1601/03

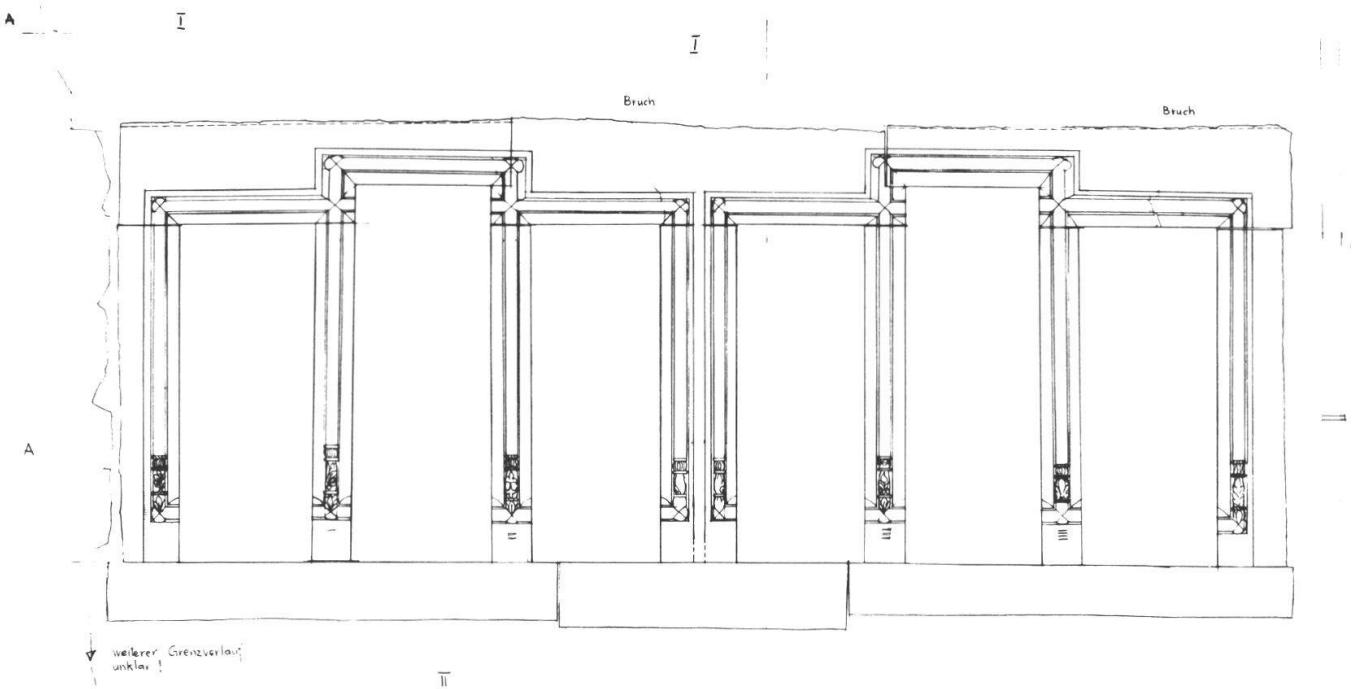
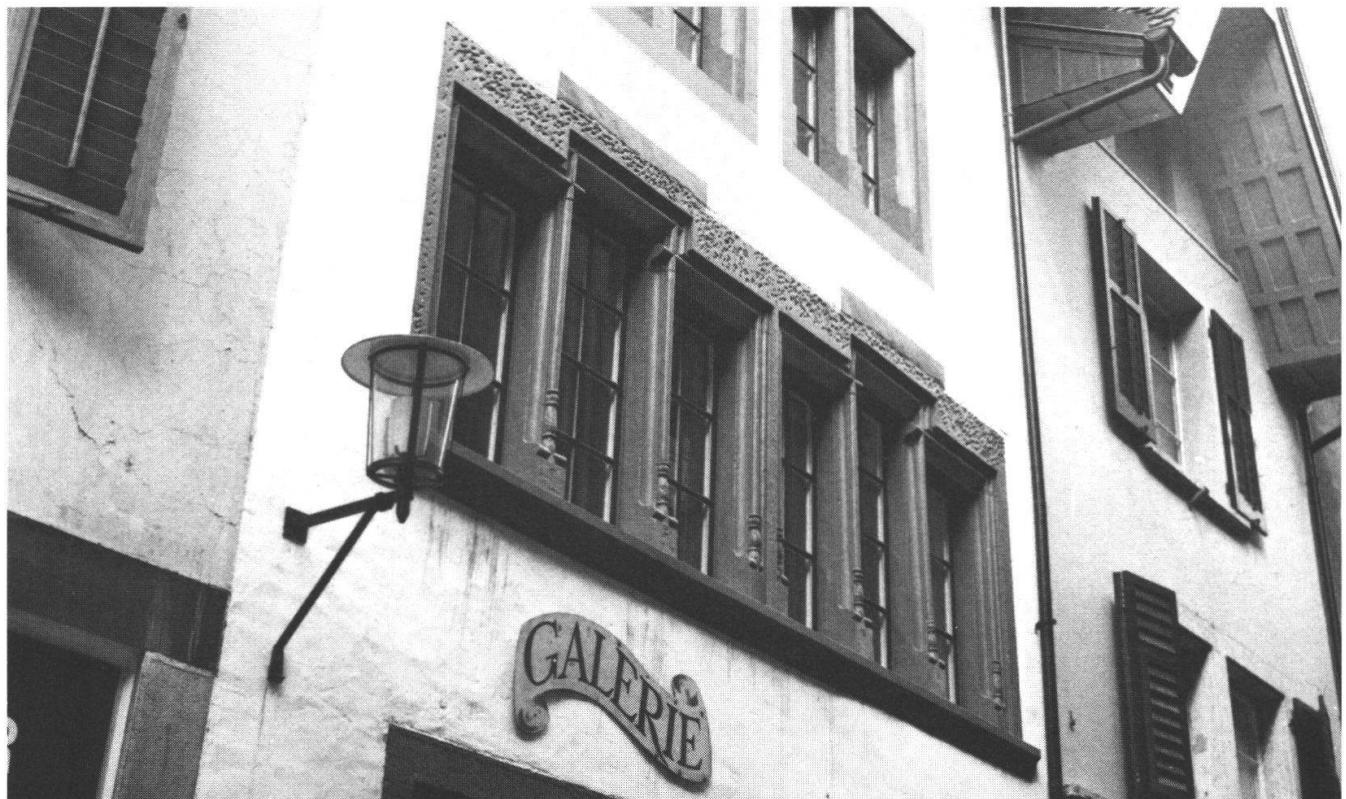
Am *Haus Kreuzgasse 5 in Solothurn* kamen nach der Entfernung der Vorfenster-Rahmen im ersten Obergeschoss zwei gekoppelte Staffelfenster zum Vorschein (oben). Ihre Ornamentik ist verwandt mit jener des Hauses Pfisterngasse 12 von 1551 und jener des Pfarreiheims St. Ursen an der Propsteigasse 8 von 1587. Sie dürften also in der zweiten Hälfte des 16. Jahrhunderts erbaut worden sein. Der rote Sandstein war von Anfang an, wie im Manierismus üblich, anthrazitfarbig bemalt, was zusammen mit dem hellen Verputzton einen kräftigen, rassigen, wenn auch ungewohnten Zweiklang ergibt. Diese Farbfassung wurde rekonstruiert (S. 257 unten links). G. C./M. H.

Wohnteil, Dach und Ofenhaus der *Alten Mühle in Selzach* sind in verschiedenen Etappen restauriert worden. Die durch stichbogige Fenster gegliederte Hauptfassade und das mächtige Dach, welches unter einem First Wohn- und Ökonomieteil überdeckt, stammen von 1793. Die Rundbogentüre links deutet darauf hin, dass das Haus bereits zu Anfang des 17. Jahrhunderts errichtet worden ist. Hinter dem linken, spärlich mit Fenstern durchsetzten Fassadenteil befindet sich der Mühleraum. Oben rechts: nach der Restaurierung. Unten rechts aussen: vor der Restaurierung.

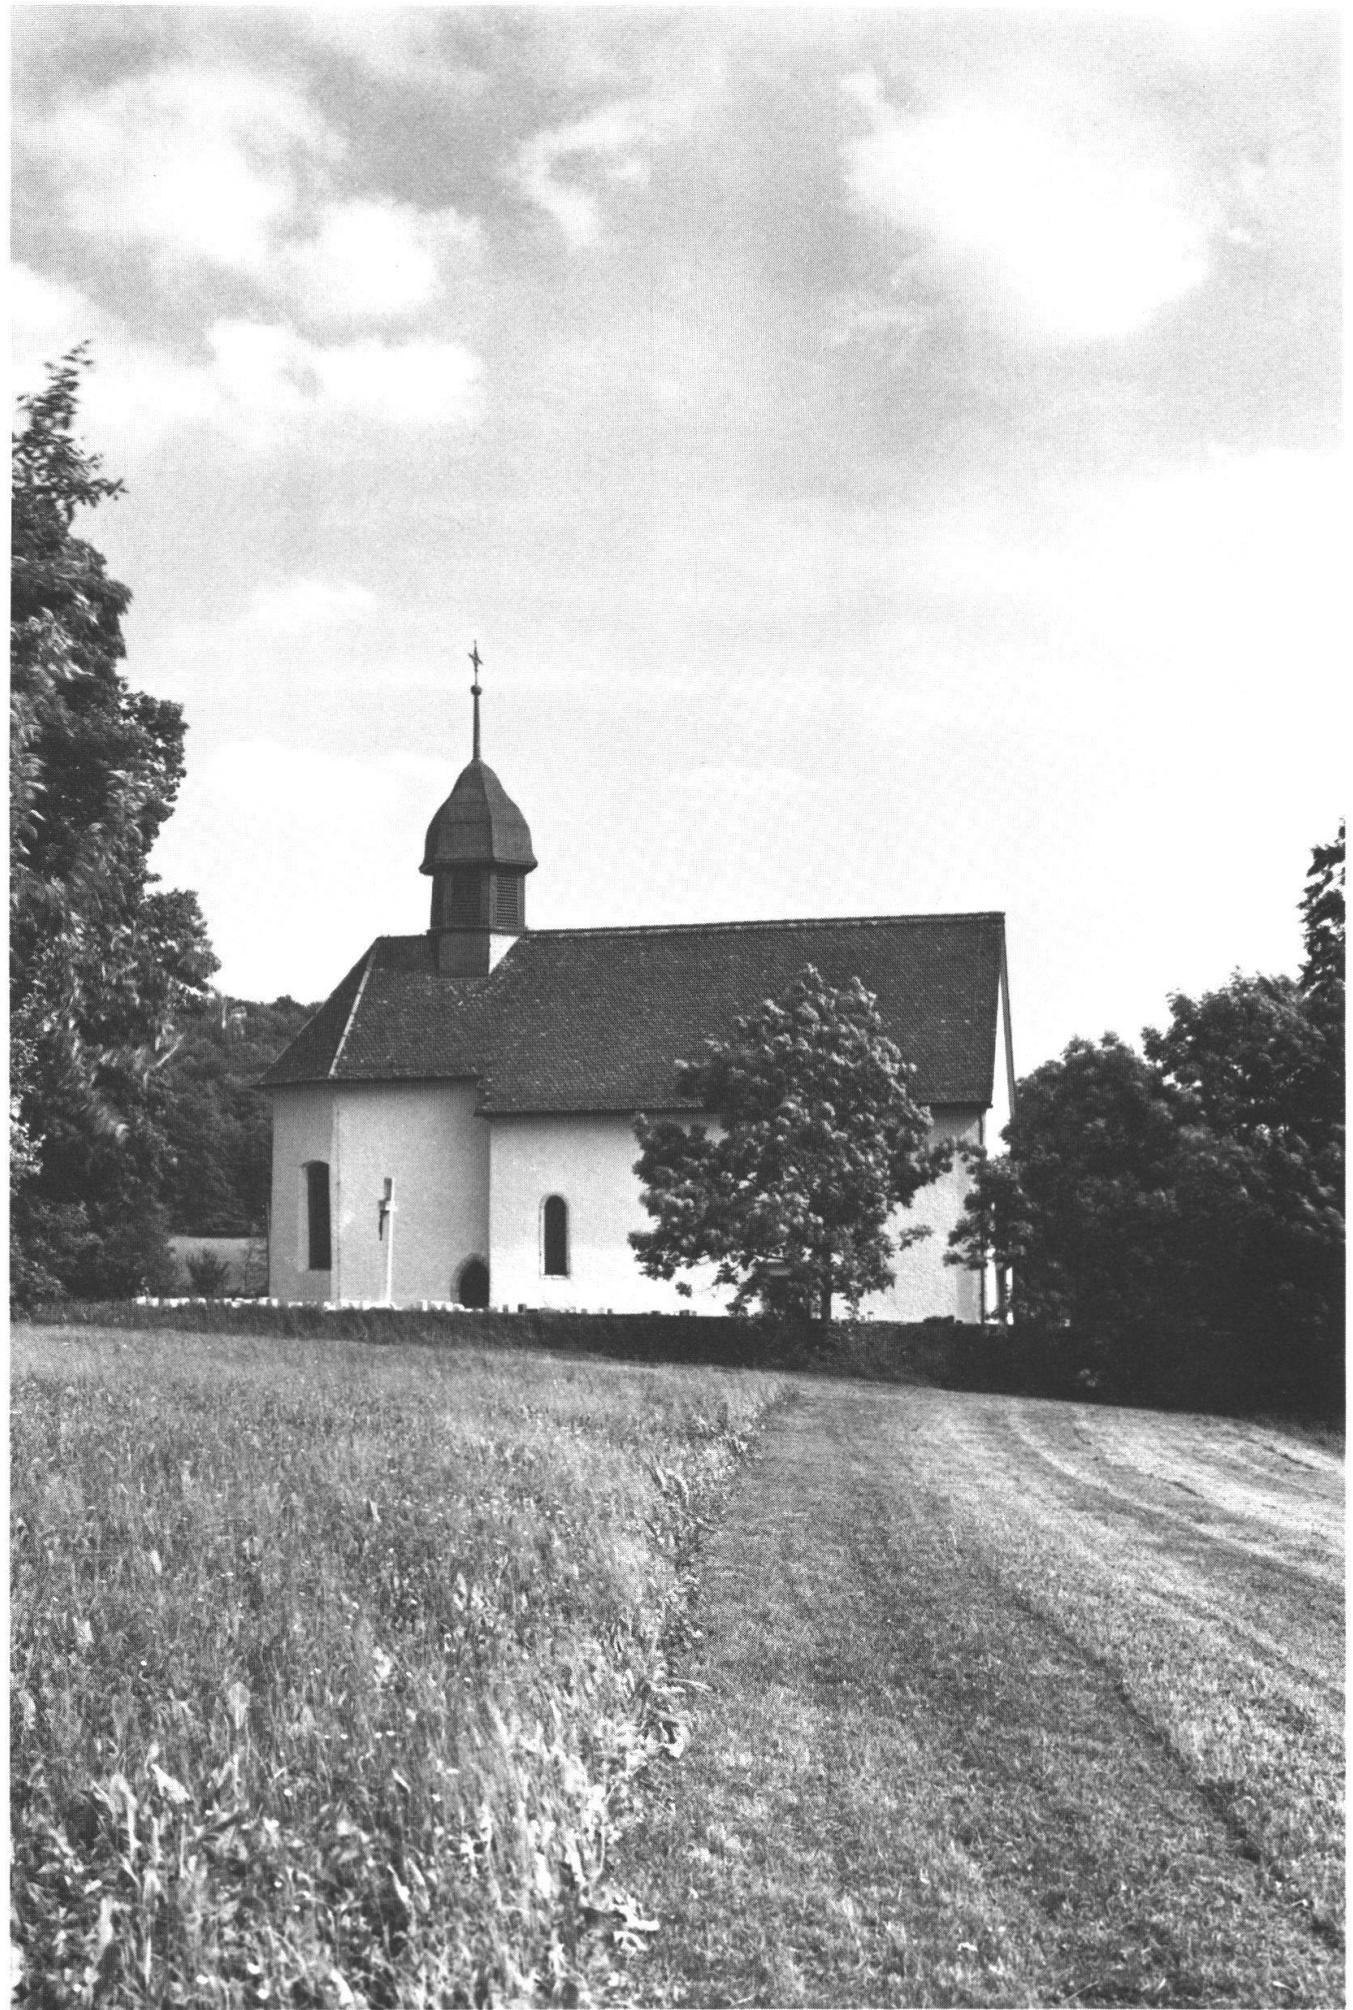
| | <i>II um 1400</i> |

- I Deutlich zeigte sich, dass bereits die spätromanische Kapelle des späten 13.Jahrhunderts die grundrissliche Ausdehnung der heutigen Kapelle aufwies. Von ihr sind im aufgehenden Mauerwerk ansehnliche Reste der West- und Nordwand des Schiffes und der Nord- und Südwand des Chores erhalten geblieben.*
- II Zu einem späteren Zeitpunkt, vermutlich gegen 1400, wurde die Chorostwand vollständig ersetzt,

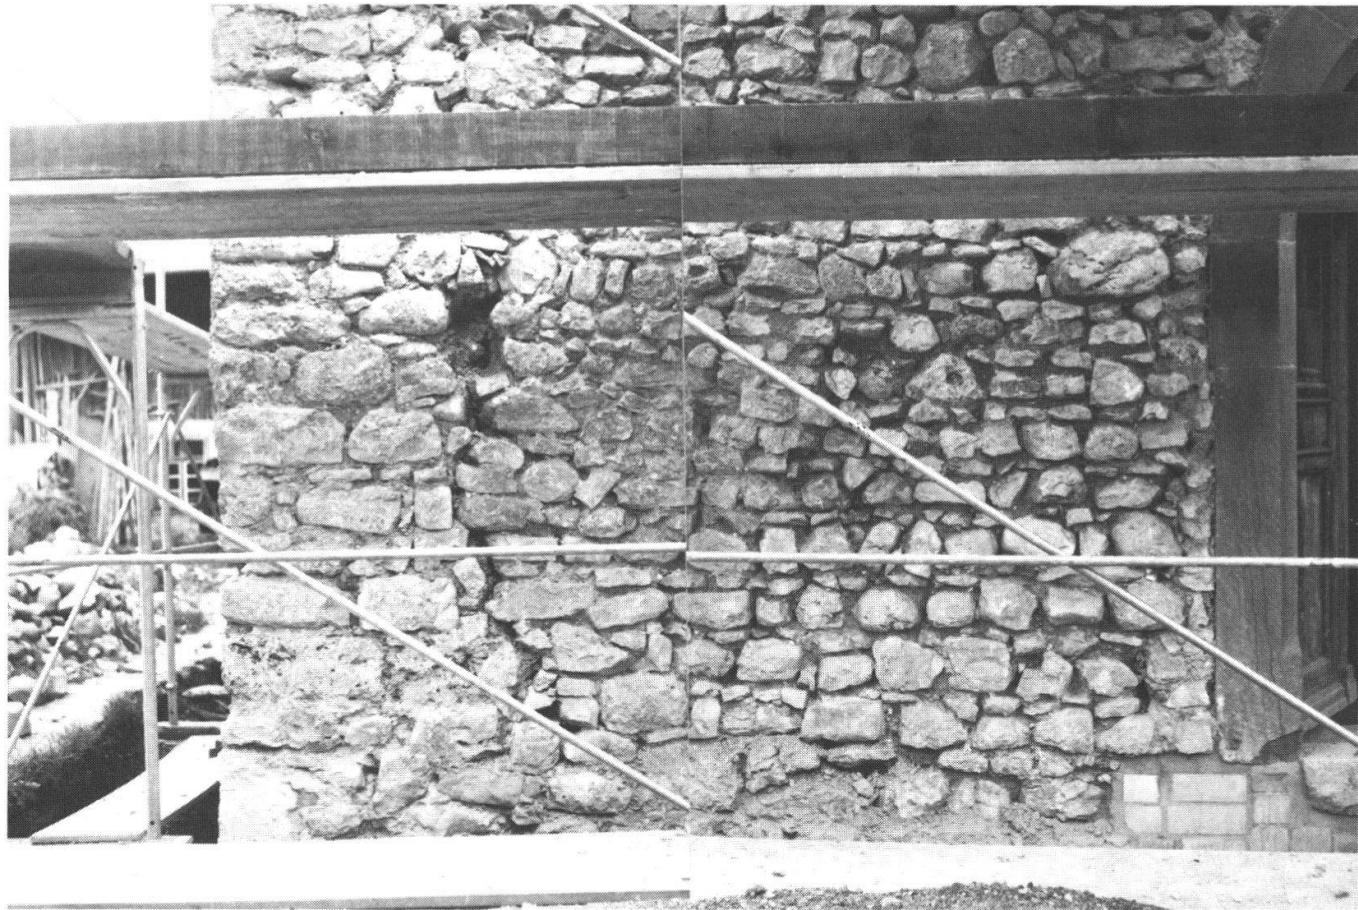
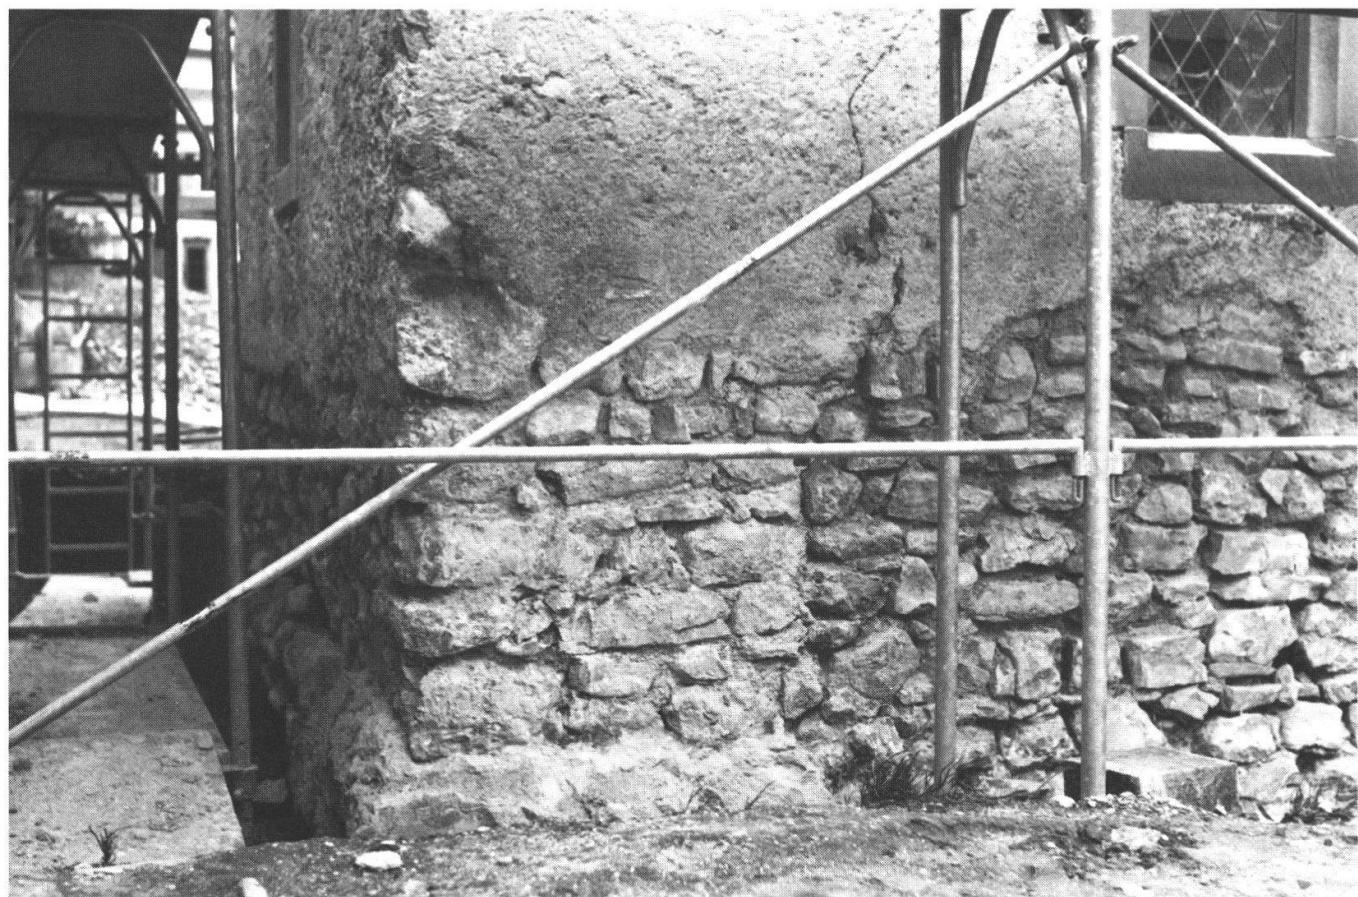
Oben: Westfassade, Partie zwischen der Eingangstüre und der Nordwestecke. Deutlich sichtbar ist die Naht zwischen dem älteren, spätromanischen Mauerwerk, das mit kleineren Bruchsteinen geschichtet ist, und der jüngeren Ecken mit den grösseren Steinen.

Unten: Chor, Nordostecke. Naht zwischen der spätromanischen Nordwand rechts und der um 1400 erneuerten Ostwand links, die sich etwas heller abzeichnet.
