DENKMALPFLEGE IM KANTON SOLOTHURN

1984

Von Georg Carlen

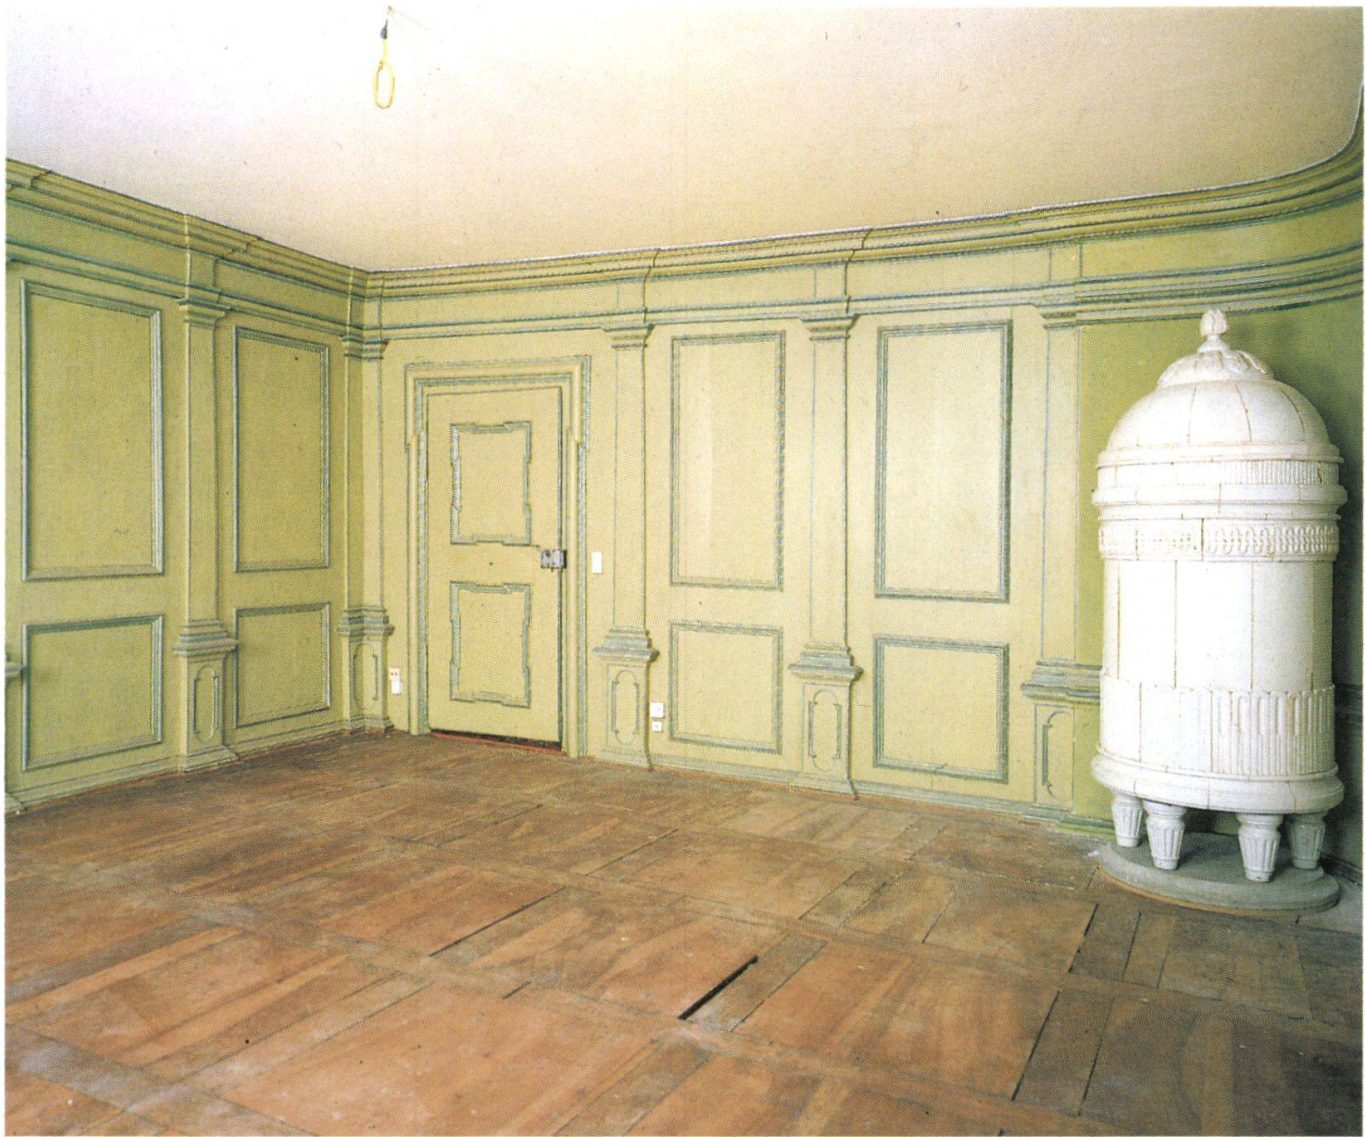
Haus Friedhofgasse 11 in Solothurn, Stube im ersten Obergeschoss mit Eichentäfer um 1700. Die farbige Fassung in verschiedenen Blautönen ist spätbarock. Sie wurde von jüngeren Anstrichen befreit und restauriert. Der neu in die Stube eingebaute Ofen

stammt aus dem Haus Hauptgasse 10 und war längere Zeit magaziniert. Er ist gegen Ende des 18. Jahrhunderts entstanden (Louis-seize). Leitung: Architekt U. Stampfli, Solothurn. Restaurator: W. Arn AG, Lyss.

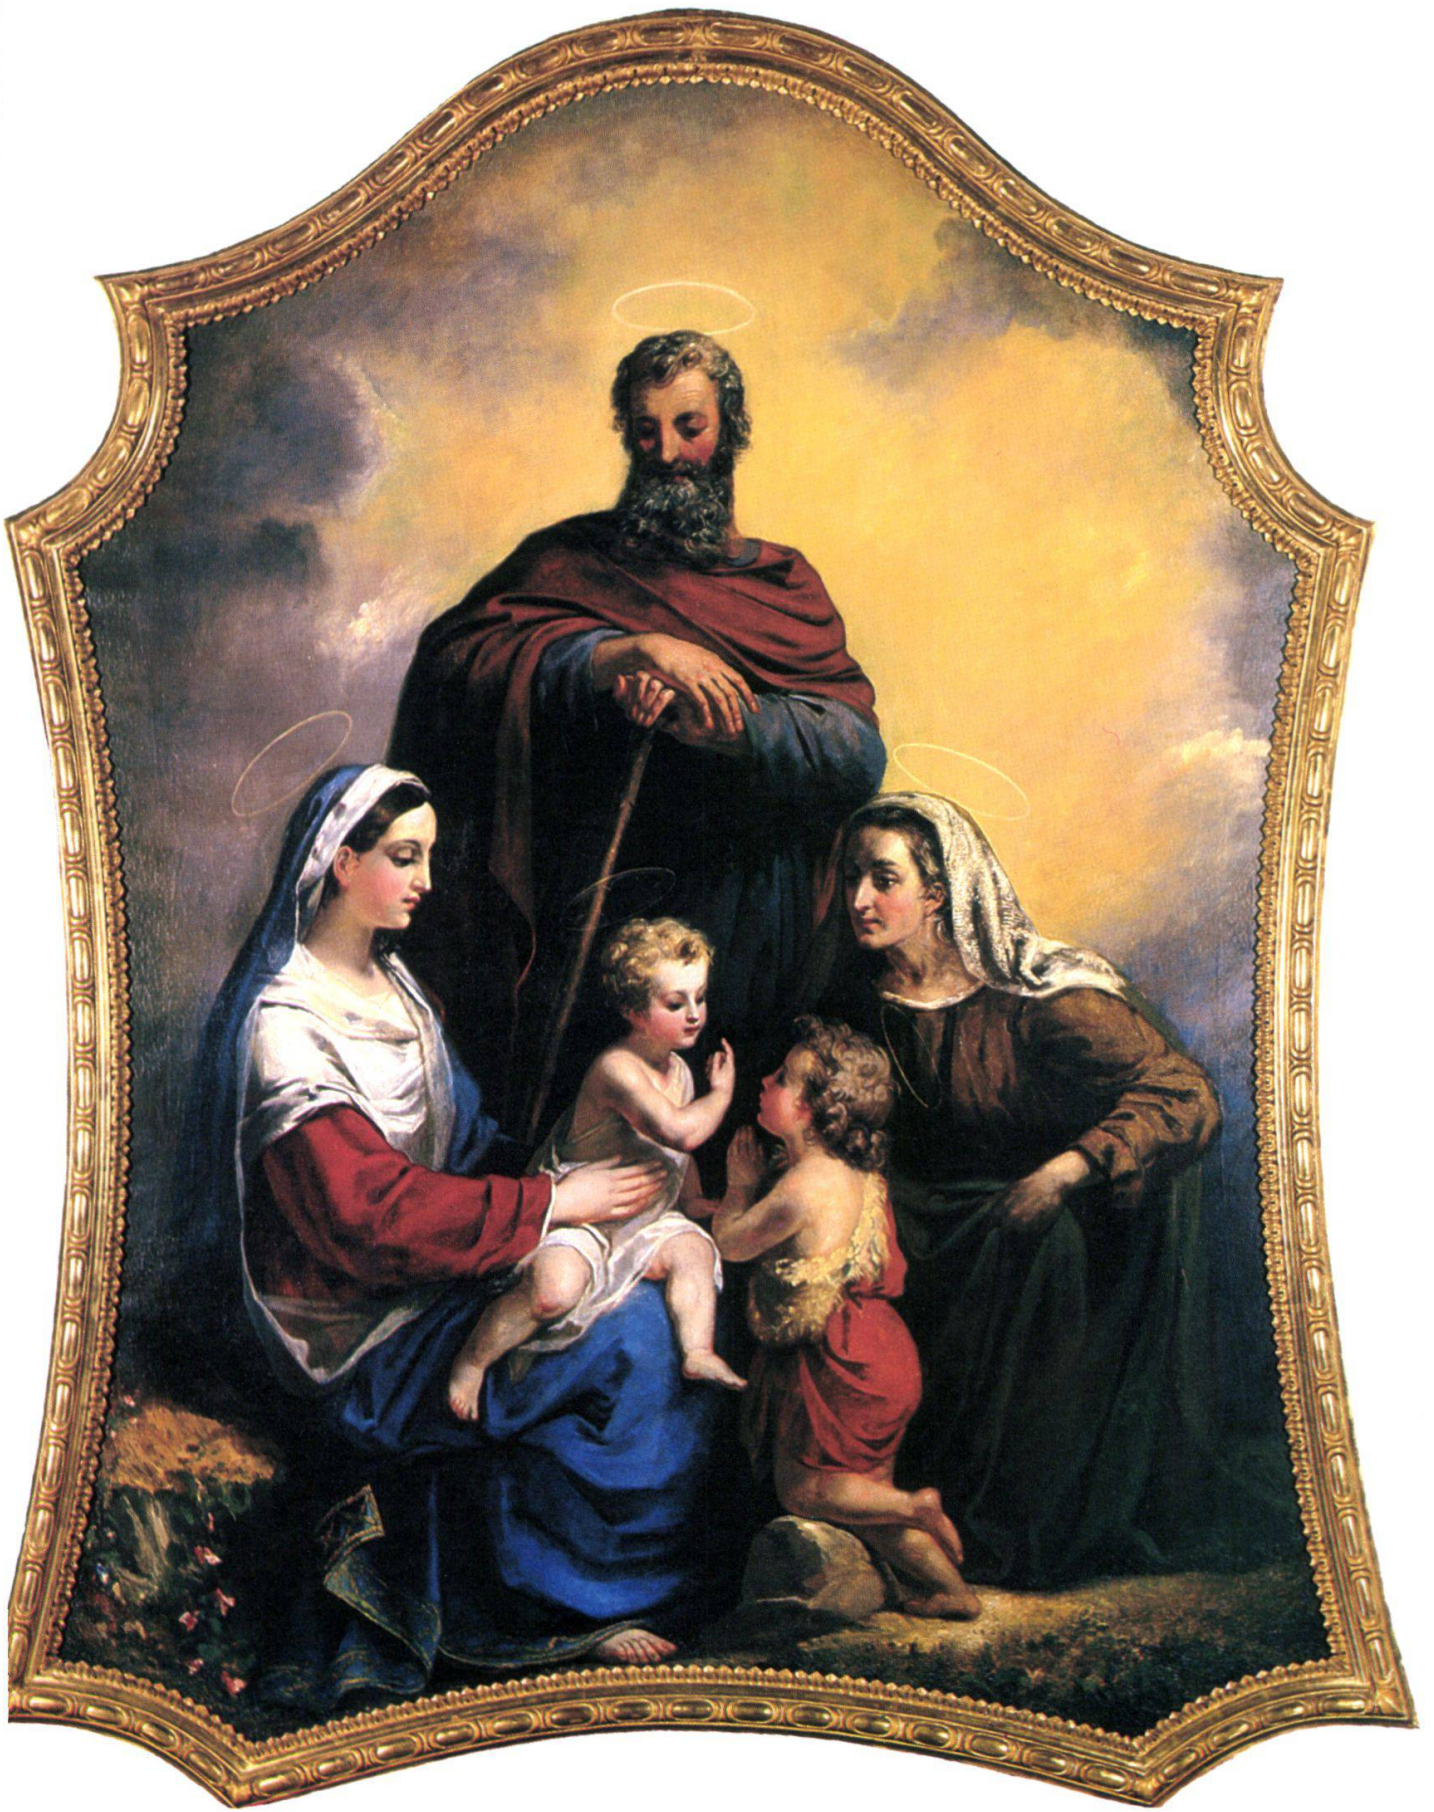
Solothurn, Frauenkloster St. Joseph. Ehem. Hochaltarbild der «Hl. Familie mit der hl. Elisabeth und dem Johannesknaben» von Frank Buchser mit der Übermalung von Melchior Paul Deschwanden, 1855/1860. Restaurator: W. Arn AG, Worben.

sen des Jesus- und des Johannesknaben sowie einige Gesichter übermalen zu lassen (1860). In diesem Zustand wurde das Gemälde 1984/85 mit Unterstützung der kantonalen Denkmalpflege konserviert und restauriert: als deutliches Zeichen dafür, dass der kulturgeschichtliche Stellenwert und der «gewachsene» Zustand eines (sakralen) Kunstwerkes aus heutiger Optik seinem originalen Urzustand durchaus vorgezogen werden kann, auch wenn dieser mit einem so bedeutenden Namen wie Frank Buchser in Verbindung zu bringen ist.

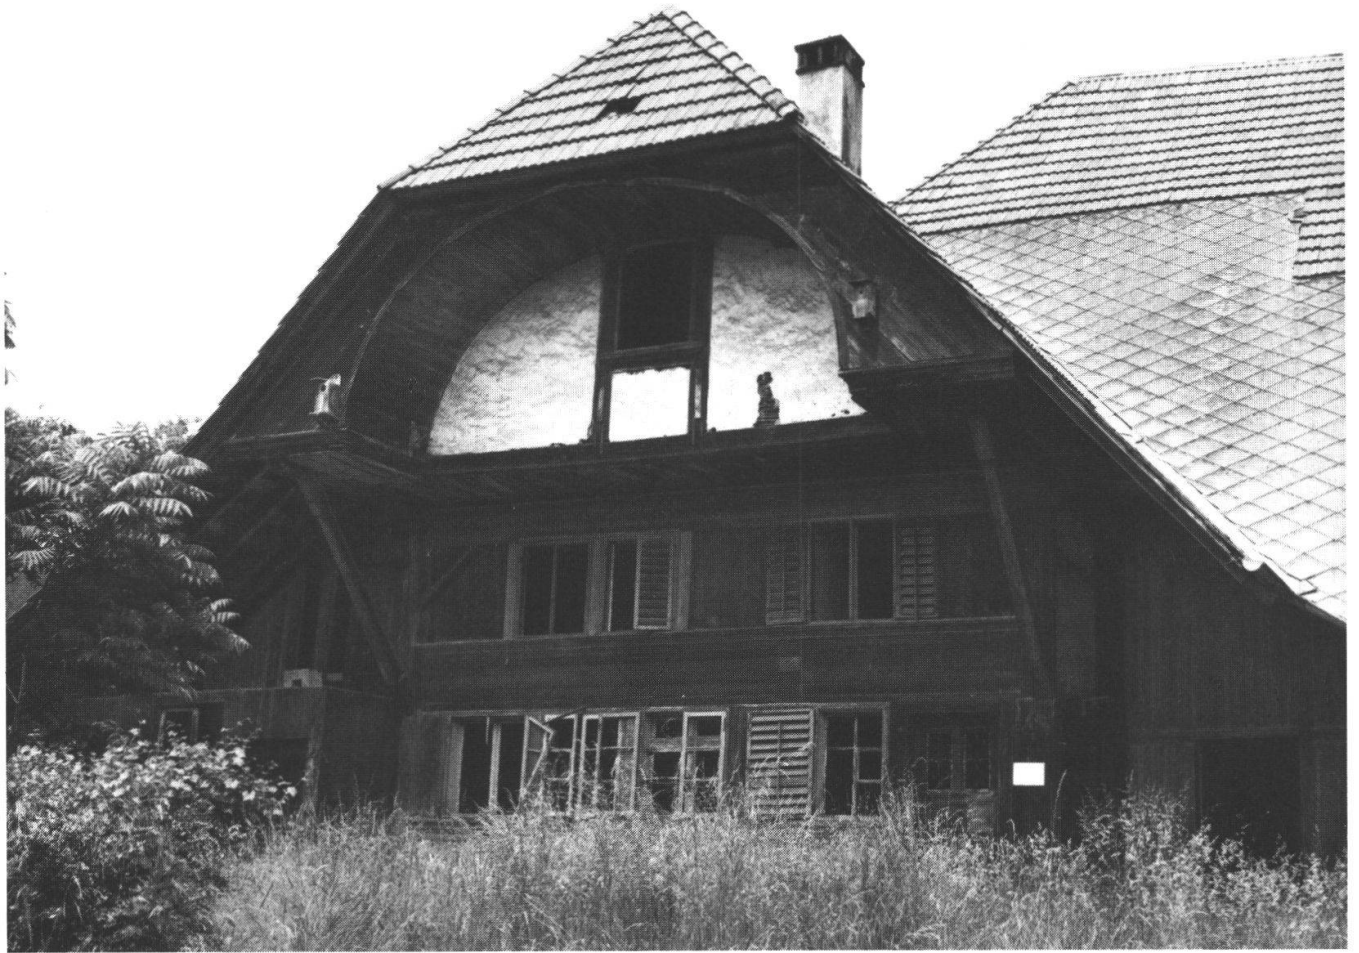
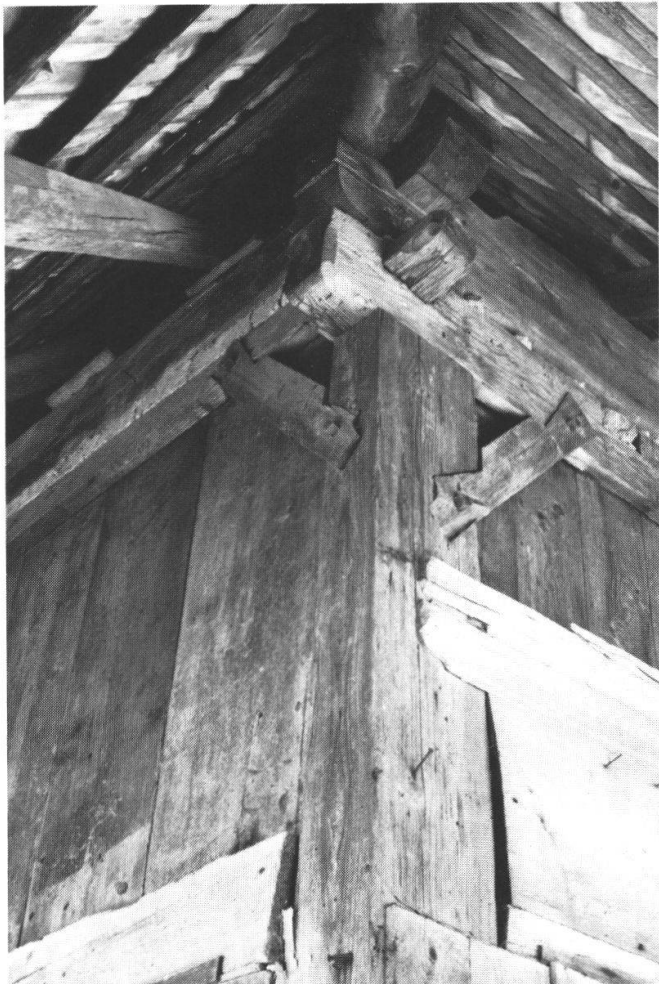
Zu Ammannsegg wurde im Frühjahr 1984 das *Haus Badstrasse 10*, eines der älteren Hochstudhäuser im Dorf, im Rahmen einer Luftschutzübung *abgebrochen*. Das Haus hatte zuvor während rund 10 Jahren leer gestanden und musste einer geplanten Neuüberbauung weichen. Damit ist Ammannsegg, das vor wenigen Jahren bereits das Sommerhaus Schwaller samt Badhaus verloren hat, um ein weiteres Baudenkmal ärmer geworden. Vorgängig der Abbrucharbeiten konnte eine fotografische und teilweise zeichnerische Dokumentation erstellt werden. Das Haus besass zuletzt zwei voneinander unabhängige Wohnteile, einen älteren im Osten, der im Kern wohl noch von 1706 stammte (Jahrzahl am Sturz des Kellerportals) und einen jüngeren, 1835 errichteten im Westen (Jahrzahl an den Stützbügen, welche die nach Süden orientierte «Bernerrunde» abstützten). Im älteren Wohnteil lag zwischen je einer Stube und einer Kammer nach Süden und Norden eine ehemalige Rauchküche, die von Osten her einen direkten Zugang von aussen her besass, und von der aus nach Norden ein schmaler Korridor ins Freie führte. Das Vorhandensein von zwei Stuben/Kammer-Einheiten lässt vermuten, dass hier einst zwei Familien wohnten, die eine gemeinsame Küche benutzten. In einer späteren Phase, nach stilistischen Elementen zu schliessen im späteren 18. Jahrhundert, wurde der südliche Wohnteil gänzlich erneuert und dabei nach Osten etwas vergrössert. Er erhielt dabei eine von Süden her erschlossene eigene Küche. 1835 baute man im Westen an der Stelle

ehemaliger Ställe einen weiteren, dritten Wohnteil. Dabei wurde möglicherweise die Durchfahrt, das Tenn, um eine Achse nach Westen verlegt, so dass Wohn- und Stallteile der einzelnen Parteien nahe zueinander zu liegen kamen und das (gemeinsam benutzte) Tenn die Trennzone bildete. Die zahlreichen baulichen Veränderungen zeichneten sich auch im Dachstuhl deutlich ab. Von der ursprünglichen Hochstudkonstruktion waren noch drei Hochstüde (ursprünglich vier?), First und Beifirst sowie einige Pfettenpaare erhalten. Alles andere, so auch die Windversteifungsstreben und der ganze westliche Abschlusswalm stammten zumeist aus dem 19. Jahrhundert.

Links: Schematischer Grundriss

Oben: Ansicht von Südosten vor dem Abbruch

Unten rechts: Wohnteil Ost, Nordseite, Detail Eckstud mit Stabilisierungsbügen, Fensterbänken und zwei übereinander liegenden Schwellenkränzen (1706 und spätes 18. Jahrhundert?).

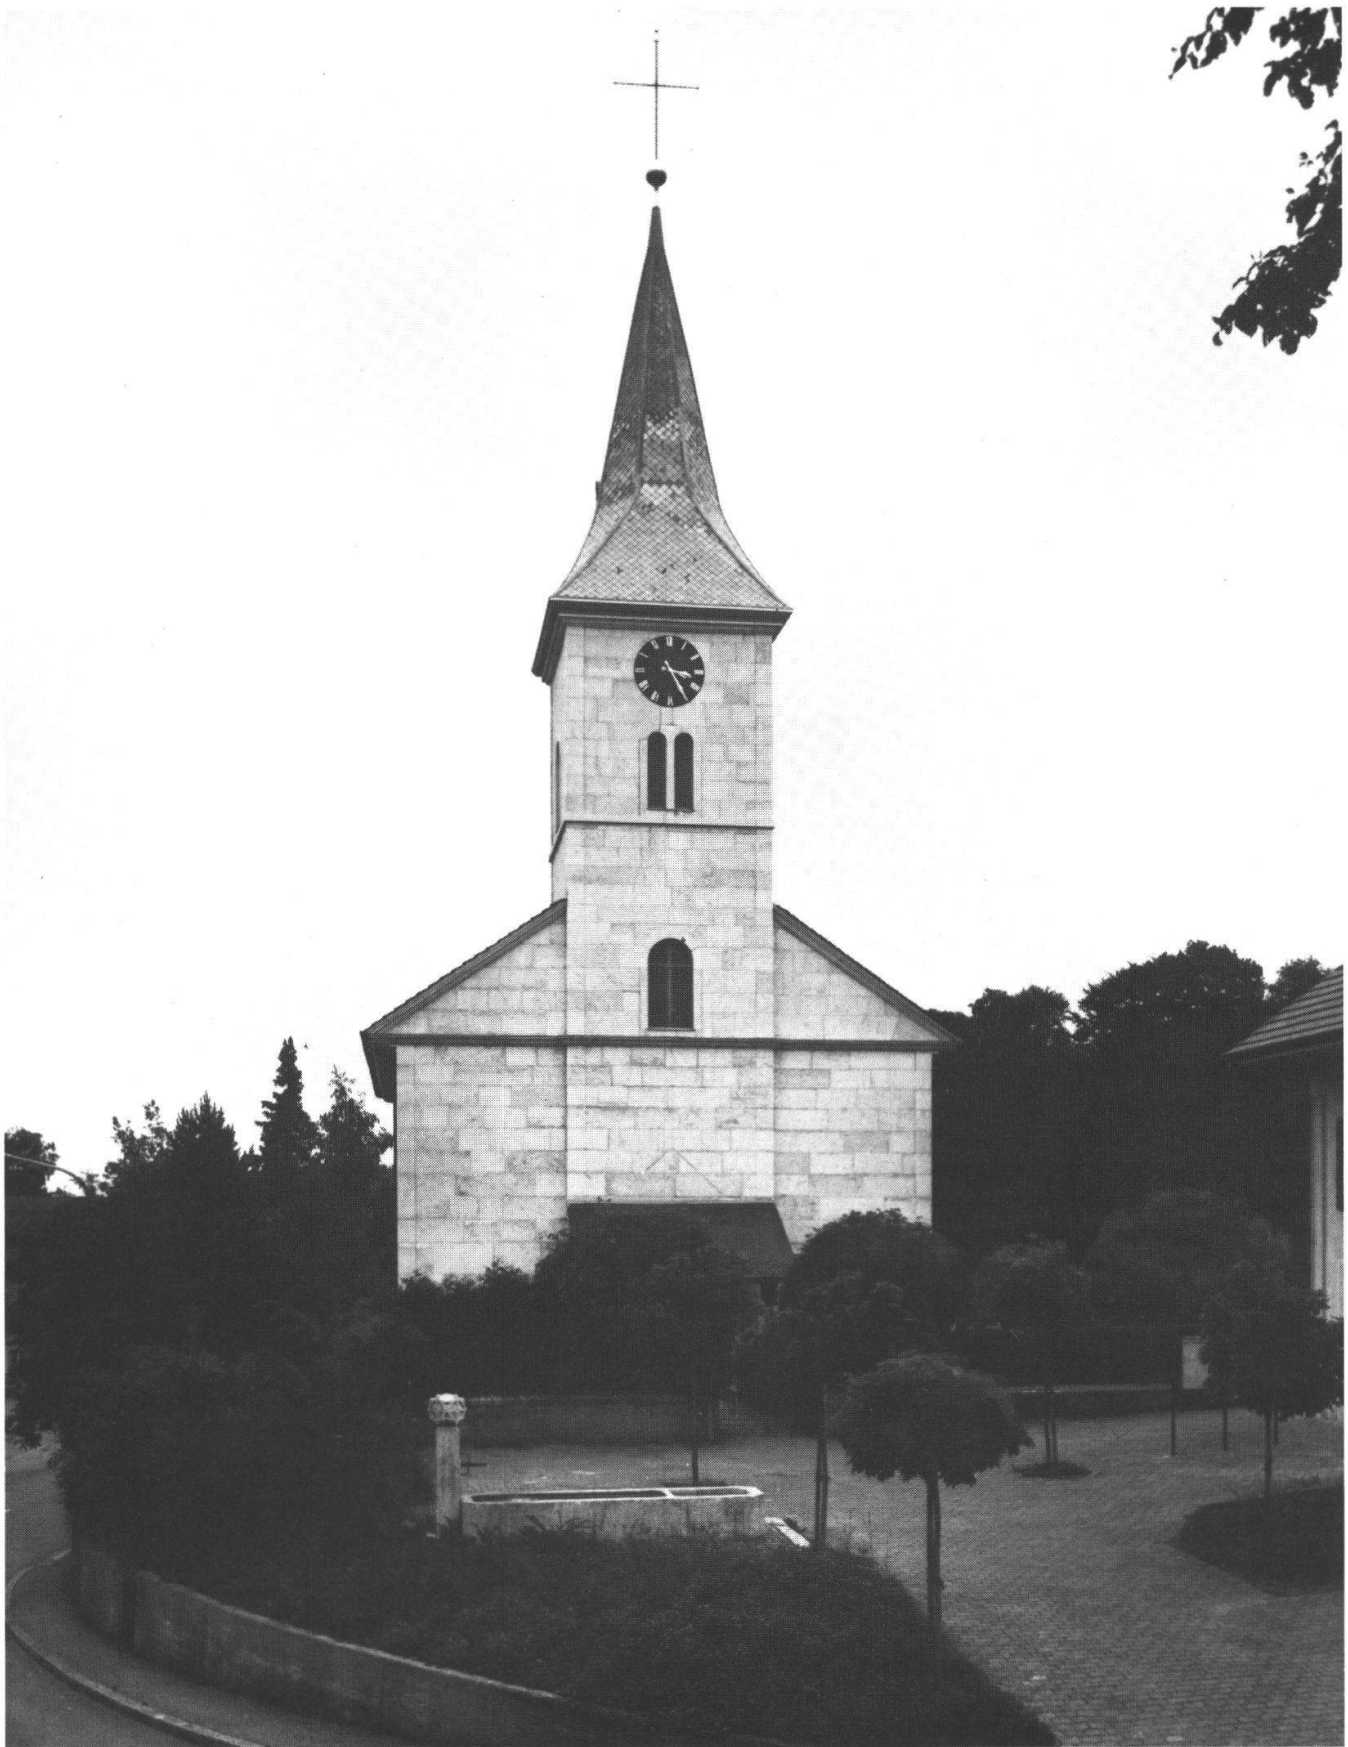
Die Westfassade der 1853 erbauten *Kirche von Mühledorf* war 1971 unter anderem vom Efeu befreit worden (vgl. Jahrbuch für Solothurnische Geschichte 51, 1978, S. 325). Seither drang durch die Pressfugen und Risse im Solothurner Kalkstein vermehrt Wasser in den Turm, so dass die gefürchteten Schädlinge Hauschwamm und Hausbock Einzug hielten. Bei der er-

neuten Restaurierung wurde eine gründliche Schädlingsbekämpfung durchgeführt und die Schadenursache behoben, indem die Pressfugen aufgefräst und ausgefugt, die Risse im Stein geschlossen und teilweise injiziert wurden. Die Dacheindeckung mit Zinkschindeln wurde wo nötig mit dem gleichen Material ergänzt. Leitung: Architekt P. Flury, Solothurn.

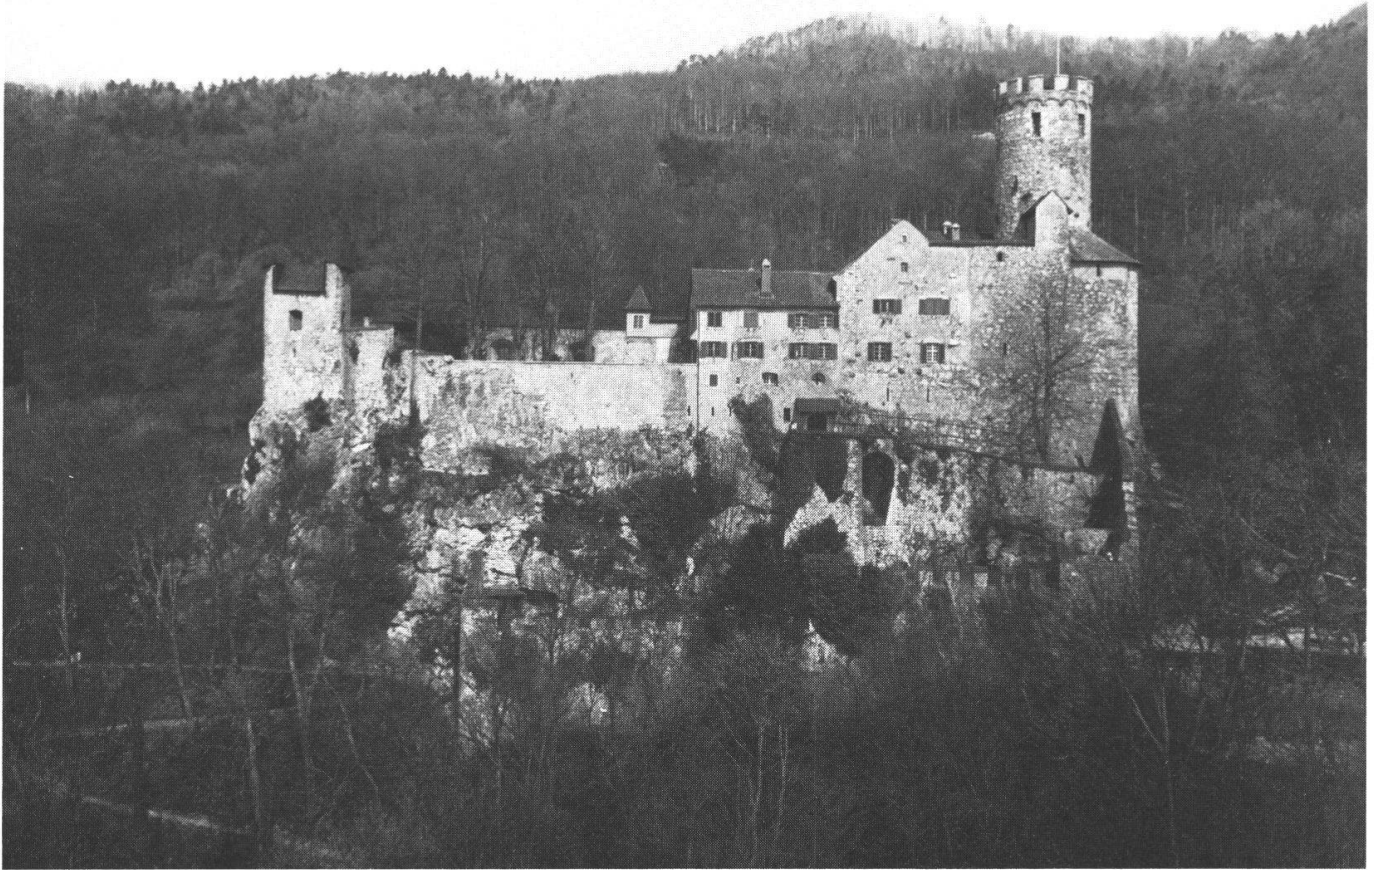
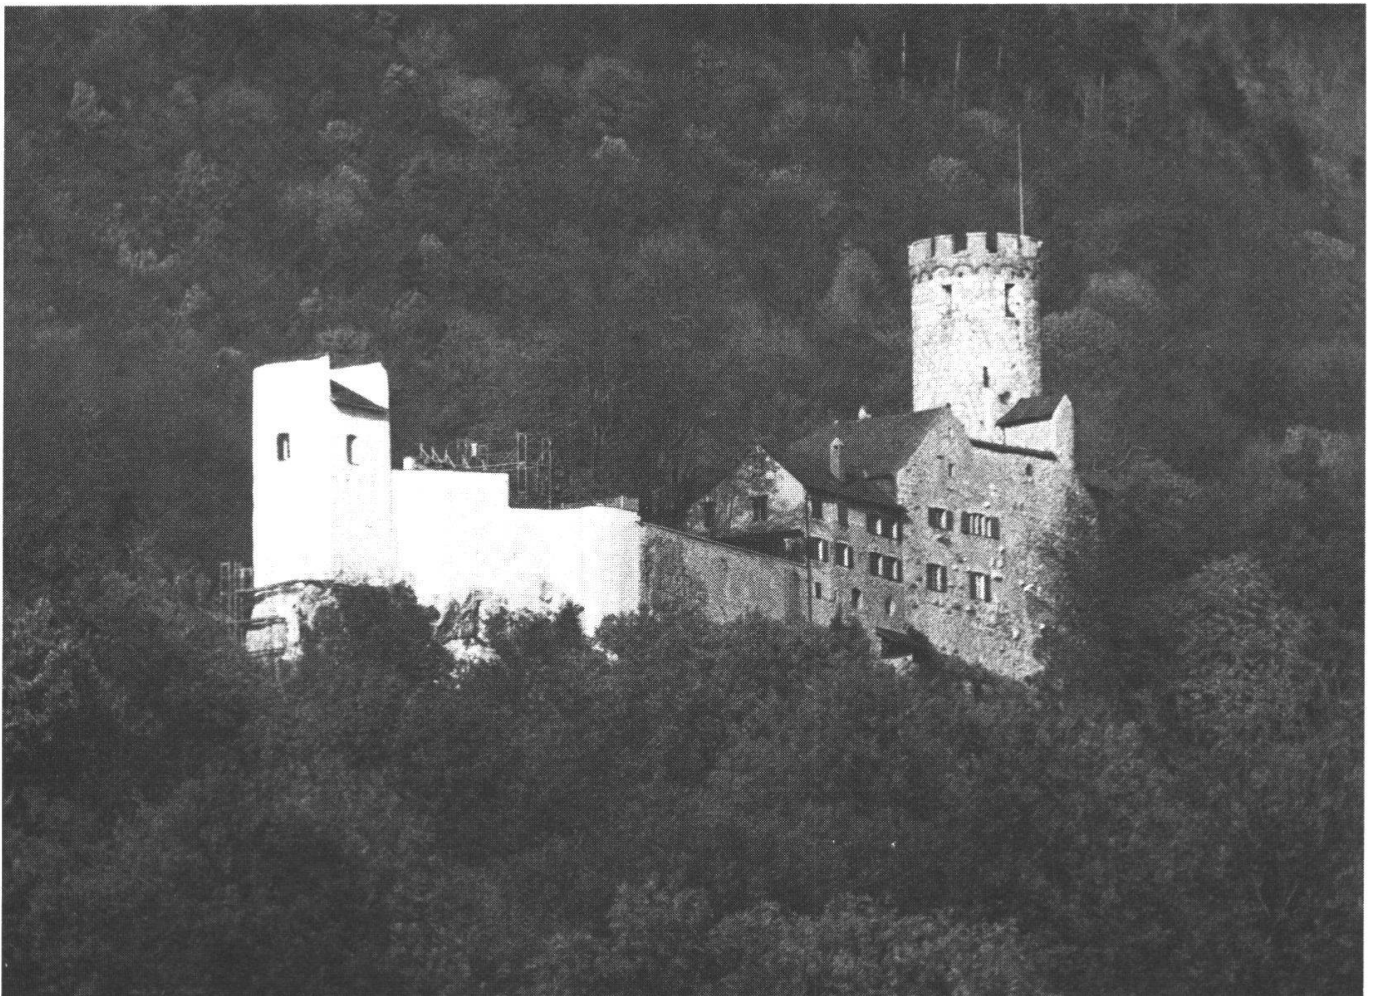
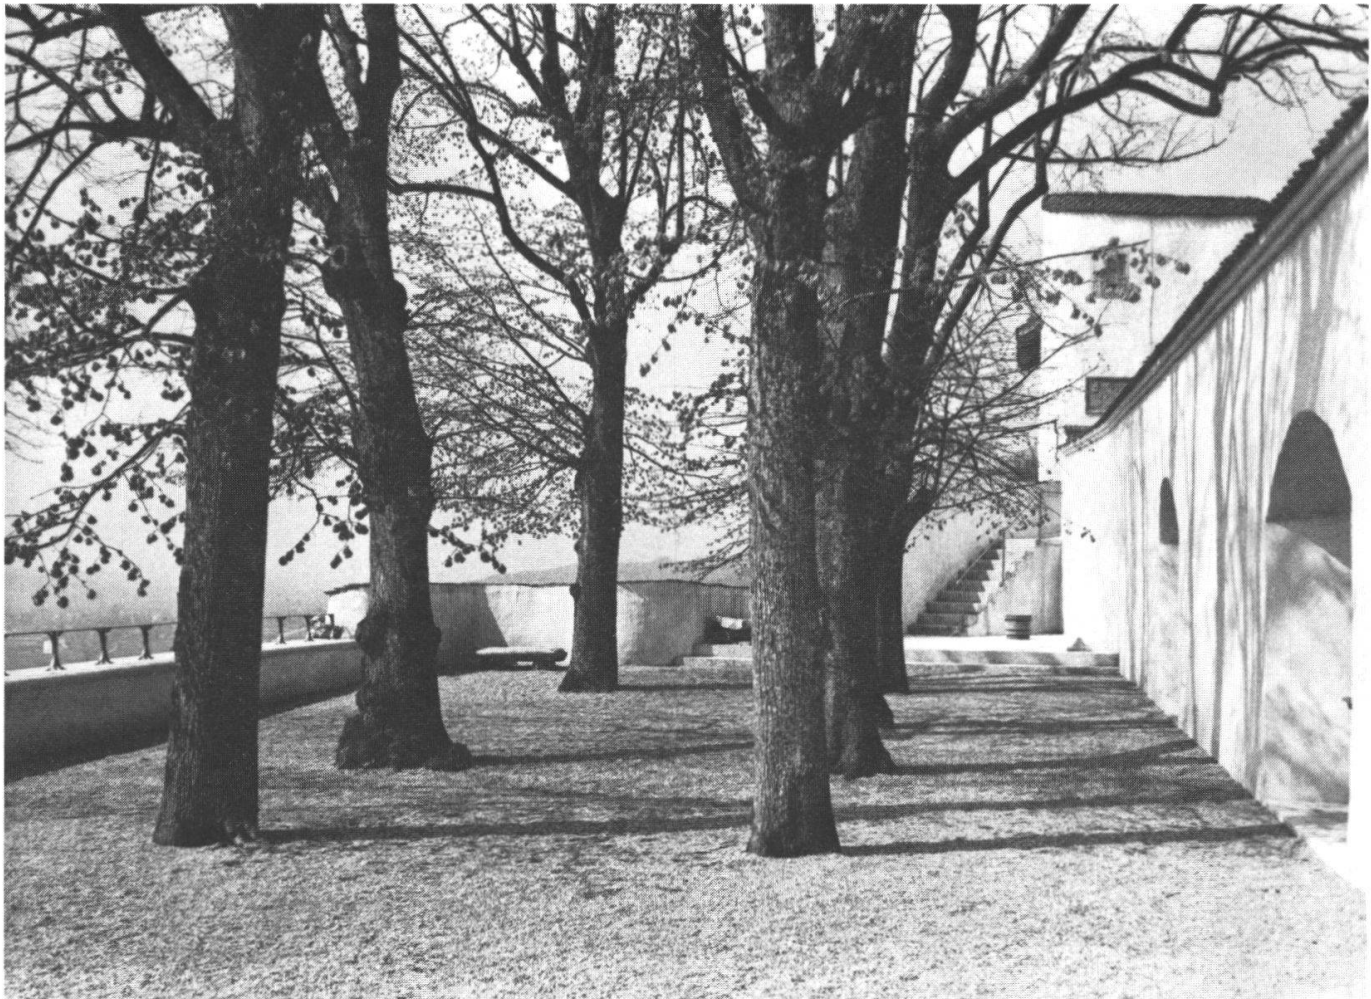
Nachdem die 1981 abgeschlossene erste Sanierungsetappe der *Neu-Bechburg ob Oensingen* die Infrastruktur betraf und für den Besucher kaum sichtbar ist, galt die zweite Etappe dem Westturm und dem angrenzenden Stück der Südmauer, welches vom Einsturz bedroht war. Entsprechend den am Gebäude vorhandenen beträchtlichen Resten und gestützt auf archivalische Aufzeichnungen und Bilddokumente, welche bezeugen, dass die Burg einstmals vollflächig verputzt war, wurden Turm und Mauer wieder verputzt (*links unten*).

Wenn die heute restaurierten Teile von den andern abstechen, so werden Patina und weitere Restaurierungsetappen das Bild in Bälde wieder vereinheitlichen. Im Vorfeld der zweiten Restaurierungsetappe wurde die Burg vom Helikopter aus photogrammetrisch aufgenommen (*links*). In der gleichen Etappe wurde der obere Garten instand gesetzt (*unten*, mit Blick zum Westturm). Die grosszügige Spende eines Privatmanns machte die Restaurierung des Turmzimmers mit seinen im 19. Jahrhundert vergipsten und marmorierten Wänden möglich (*rechts*). Leitung: Architekturbüro Widmer + Wehrle, Solothurn. Eidg. Experten: F. Lauber, Basel, J.P. Aebi, Bern. Verputzberatung: ETH-Institut für Denkmalpflege, Zürich (Dr. A. Arnold). Malereien des Turmzimmers: W. Arn AG, Worben.
