DENKMALPFLEGE IM KANTON SOLOTHURN

1984

Von Georg Carlen

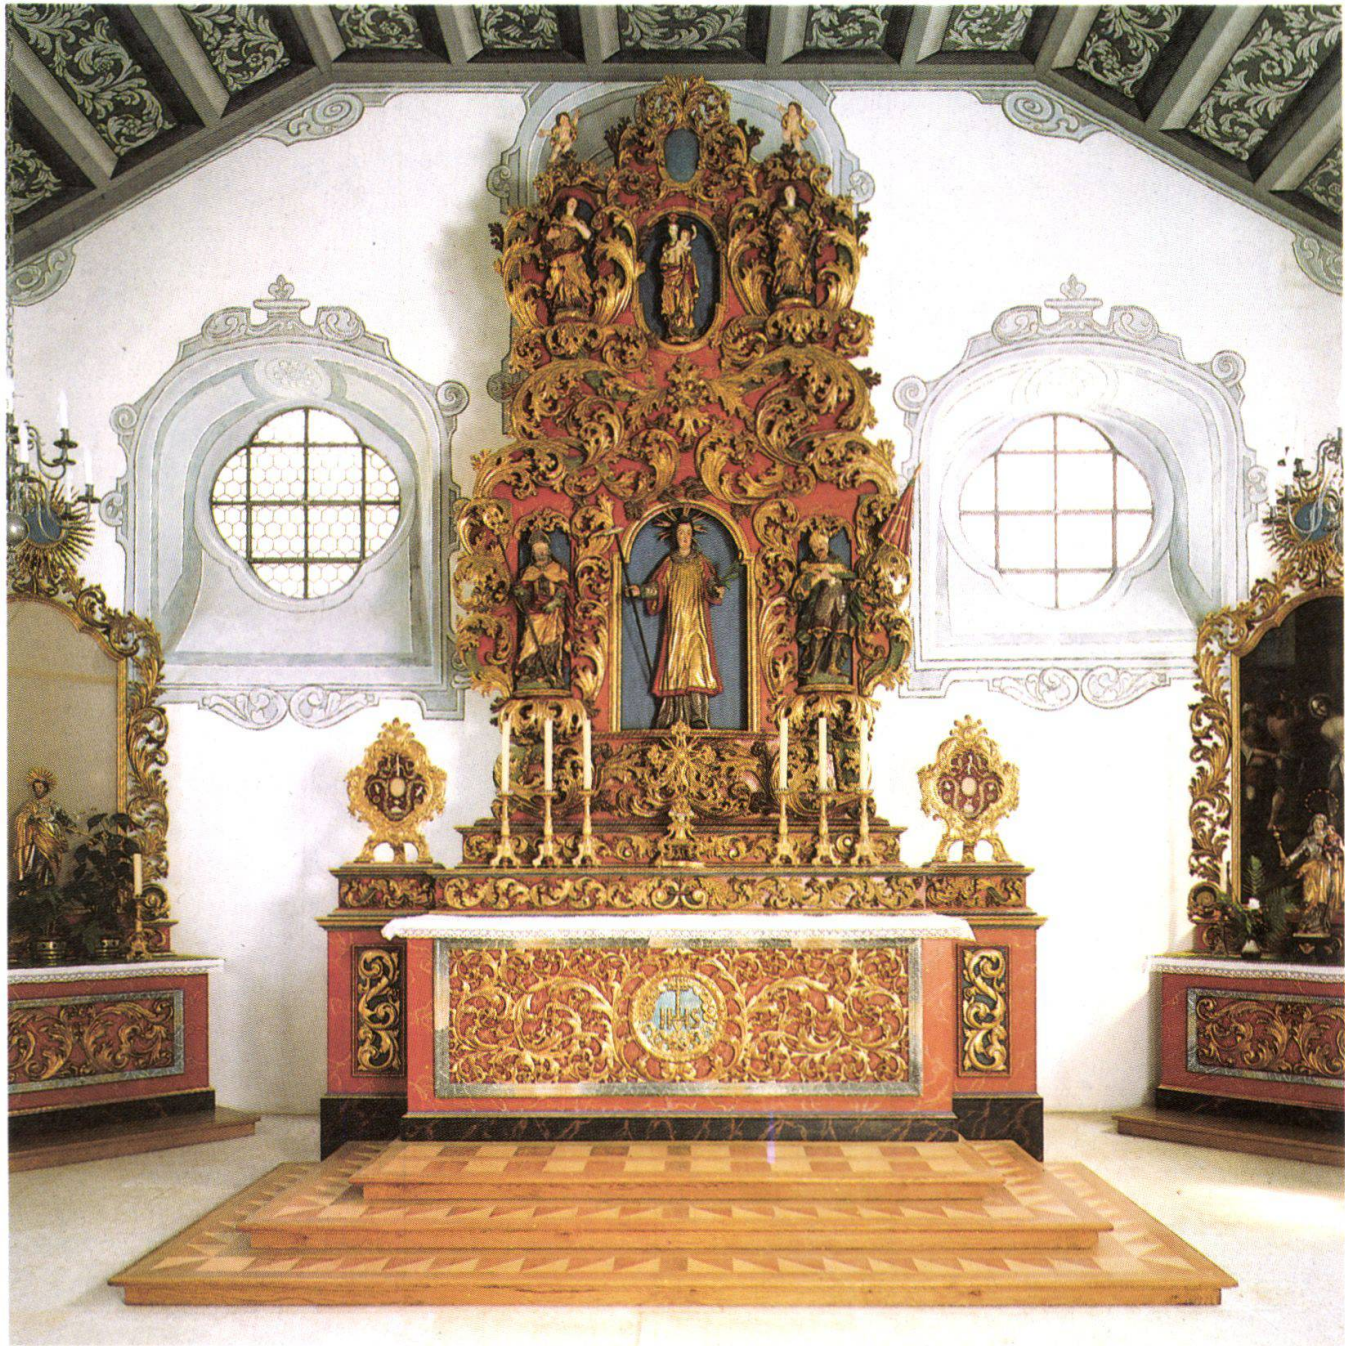
Neues Leben blüht aus der Asche. Der Wiederaufbau und die Restaurierung der 1978 durch Brand zerstörten Teile der ehemaligen *Klosteranlage von Beinwil* sind weitgehend abgeschlossen (vgl. S. 350 ff.). An die Stelle des verbrannten Hochaltars der Klosterkirche konnte ein originaler Barockaltar aus dem Wallis beschafft werden. Er diente zuletzt in verkleinerter Form als Seitenaltar der Kirche Bellwald VS bis zu deren Restaurierung in den Jahren 1975–1977 und war seither magaziniert. Aus stilistischen Gründen darf er der Werkstatt des Gliser Bildschnitzers Anton Sigristen zugewiesen und auf ca. 1700 datiert werden (freundliche Mitteilung von Dr. Walter Ruppen, Brig). Die seitlichen Statuen der heiligen Theodul, Mauritius (unten), Magdalena und Katharina (oben) gehören original zum Altar. Jene des Kirchenpatrons Vinzentius in der Mittelnische konnte aus Dornacher Privatbesitz erworben werden. Die Madonna vom Siege im Auszug ist eine Abgusskopie nach dem Ori-

ginal auf der Orgel in Kippel VS. Schnitzereien im Mittelteil, an den Leuchterbänken und den seitlichen Postamenten neu. Reliquiare aus altem Beinwiler Klosterbesitz. Altarkreuz aus dem Kunsthandel. Kerzenstöcke aus dem Kloster Mariastein. Antependium aus dem Kunsthandel, mit Wappen des Abtes Hieronymus Altermatt von Mariastein (Regierungszeit 1745–1765). Das Antependium ist der Mariasteiner Klosterwerkstatt zuzuschreiben und war von Abt Hieronymus seinerzeit als Bestandteil eines Altars nach St-Ursanne geschenkt worden, wo sich dessen Restbestand bis vor einigen Jahren im «Hospice des Vieillards de l'Ajoie» befand. Der Altar fügt sich hervorragend in den wiederhergestellten Kirchenraum ein. Insbesondere passen seine Akanthusranken – sowohl in der wuchtigen Art des Retabels als auch in der filigranen Ausführung des Antependiums – sehr gut zur Decke, die mit demselben Motiv bemalt ist. Restaurator: W. Furrer, Brig.

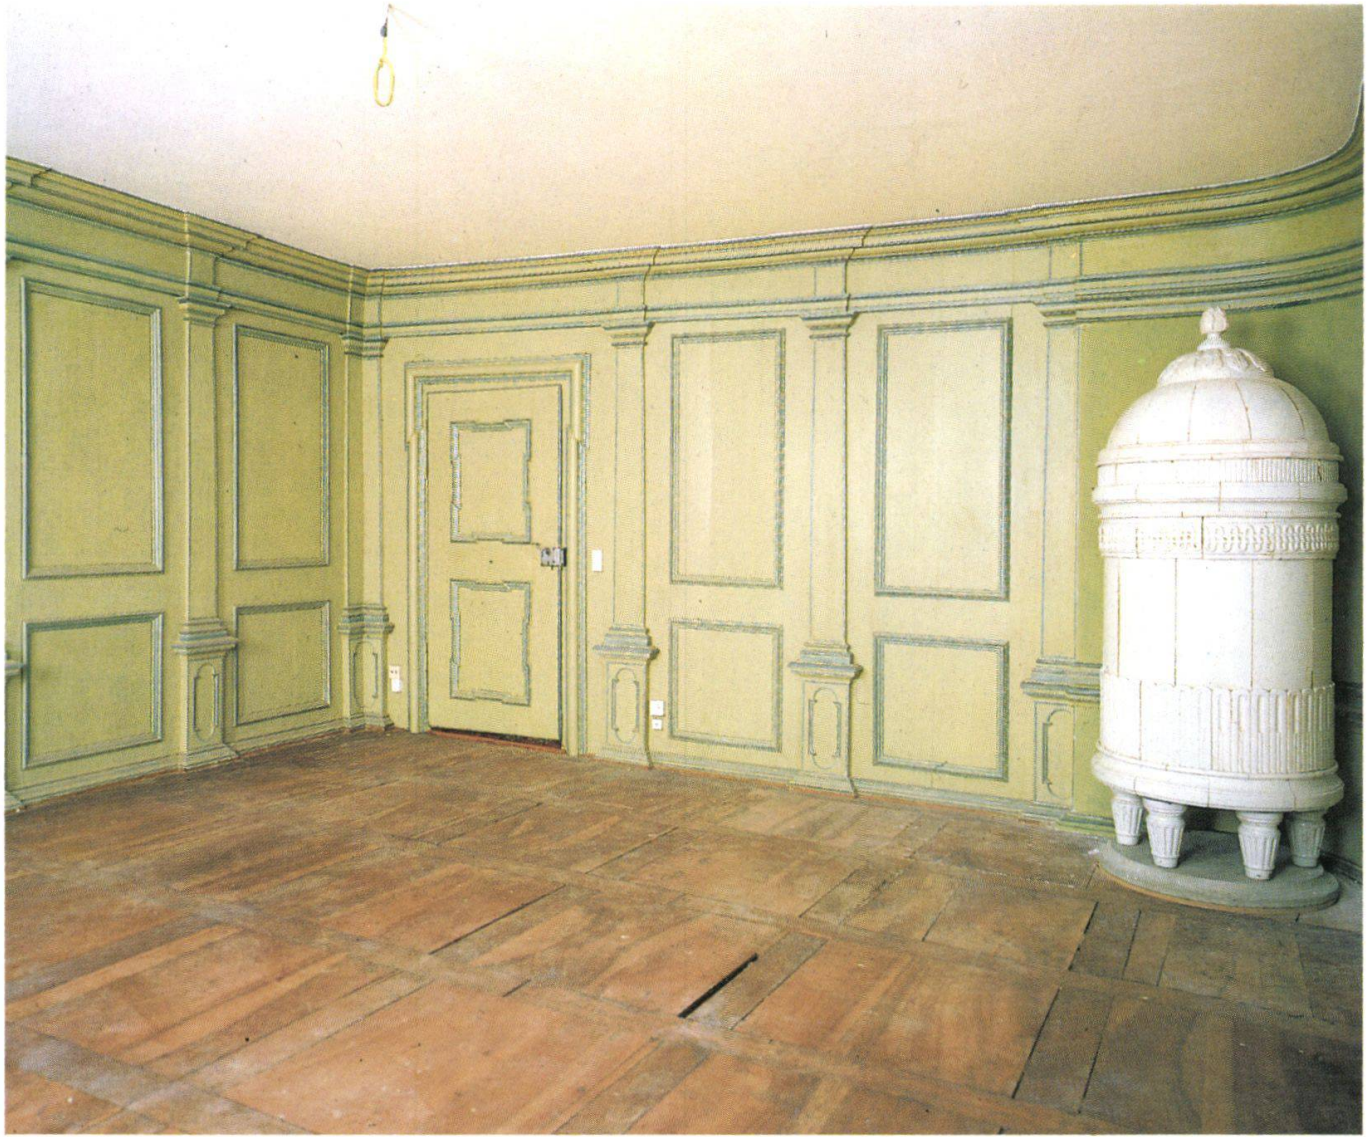
Haus Friedhofgasse 11 in Solothurn, Stube im ersten Obergeschoss mit Eichentäfer um 1700. Die farbige Fassung in verschiedenen Blautönen ist spätbarock. Sie wurde von jüngeren Anstrichen befreit und restauriert. Der neu in die Stube eingebaute Ofen

stammt aus dem Haus Hauptgasse 10 und war längere Zeit magaziniert. Er ist gegen Ende des 18. Jahrhunderts entstanden (Louis-seize). Leitung: Architekt U. Stampfli, Solothurn. Restaurator: W. Arn AG, Lyss.

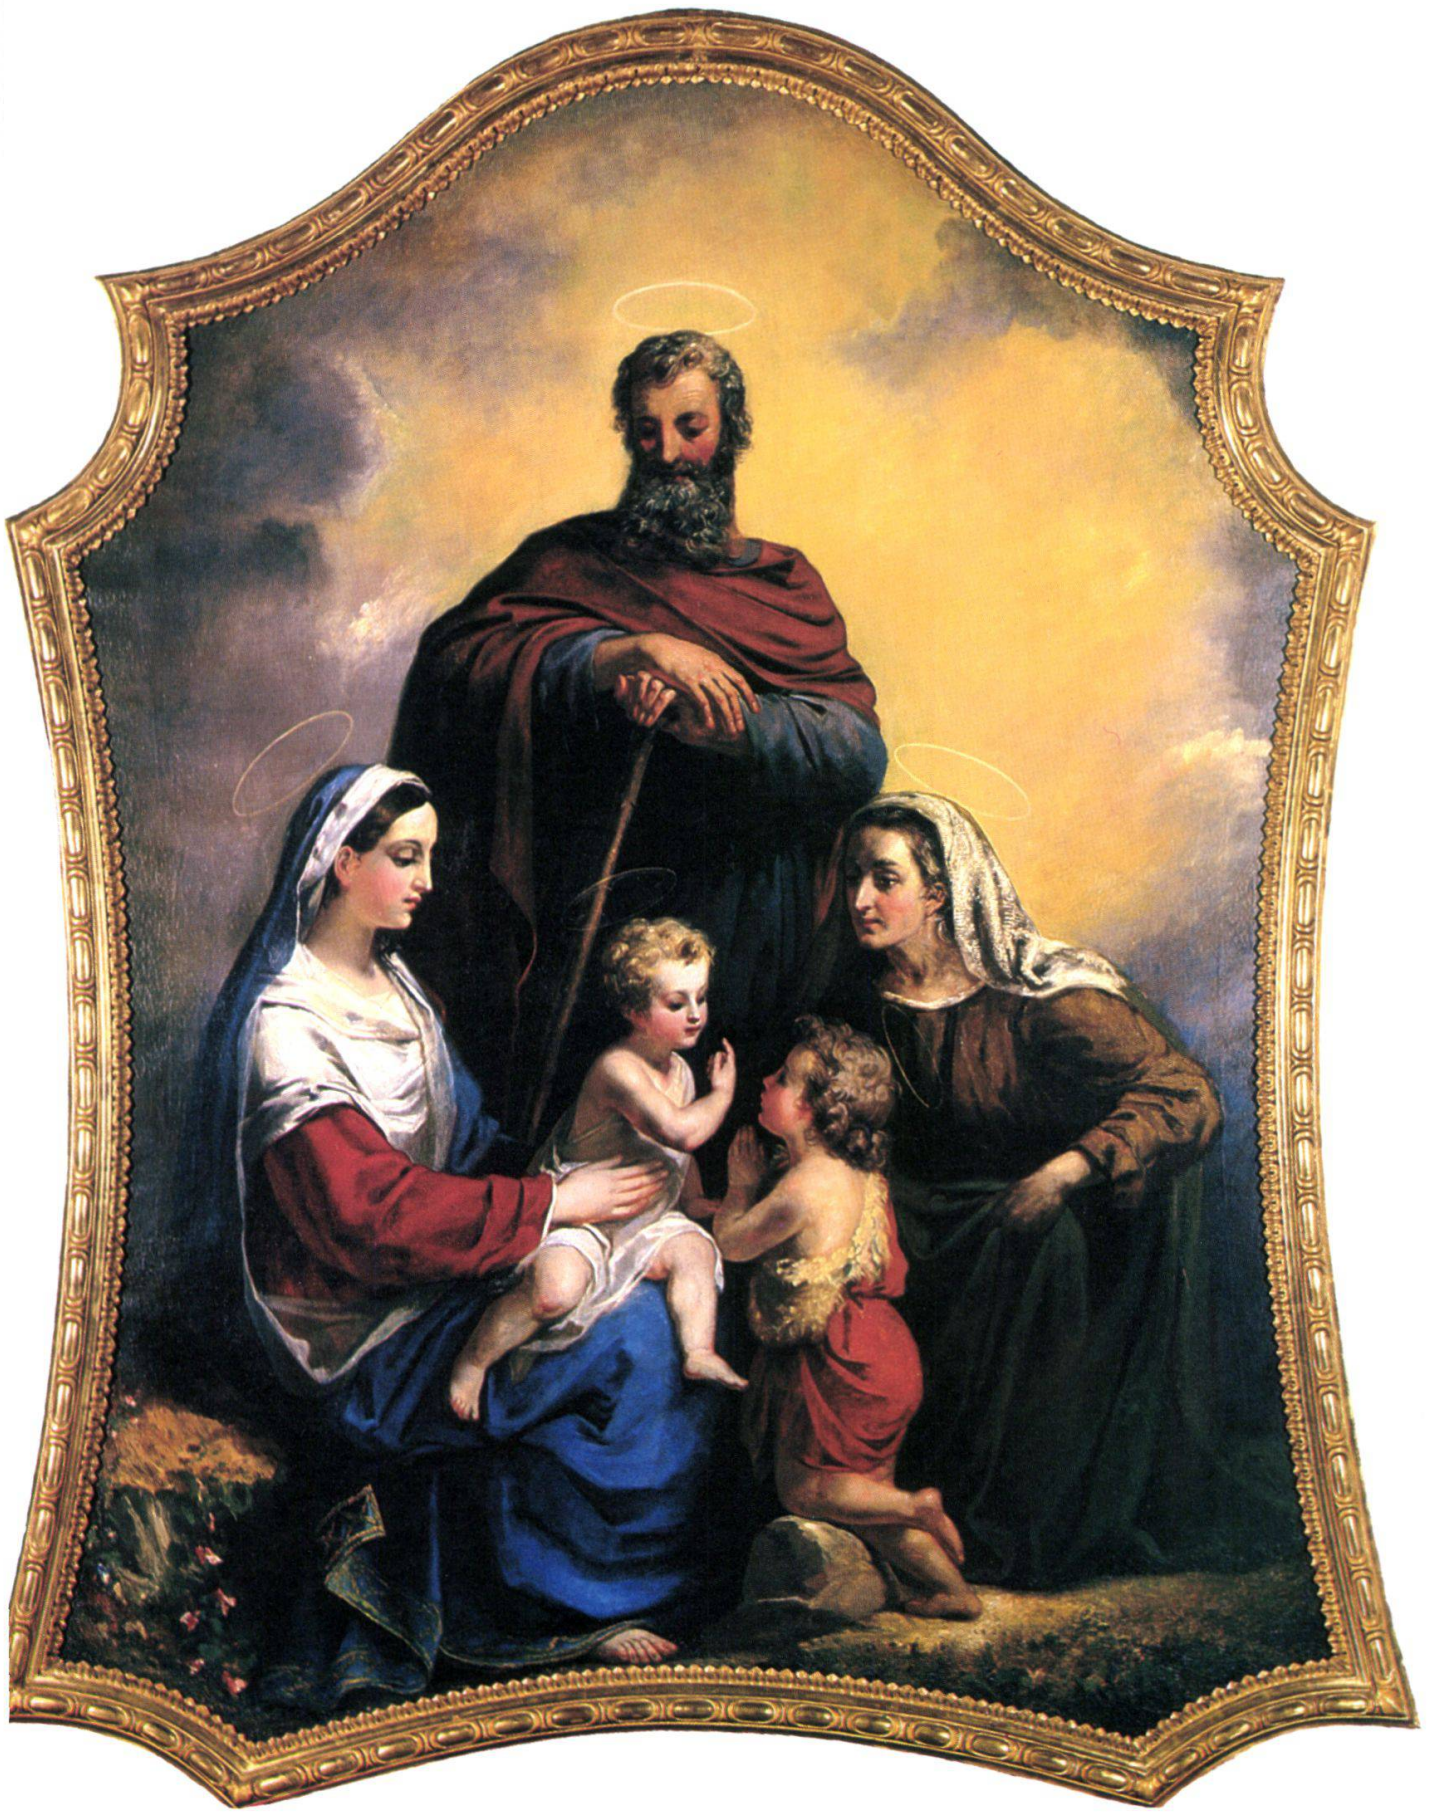
Solothurn, Frauenkloster St. Joseph. Ehem. Hochaltarbild der «Hl. Familie mit der hl. Elisabeth und dem Johannesknaben» von Frank Buchser mit der Übermalung von Melchior Paul Deschwanden, 1855/1860. Restaurator: W. Arn AG, Worben.

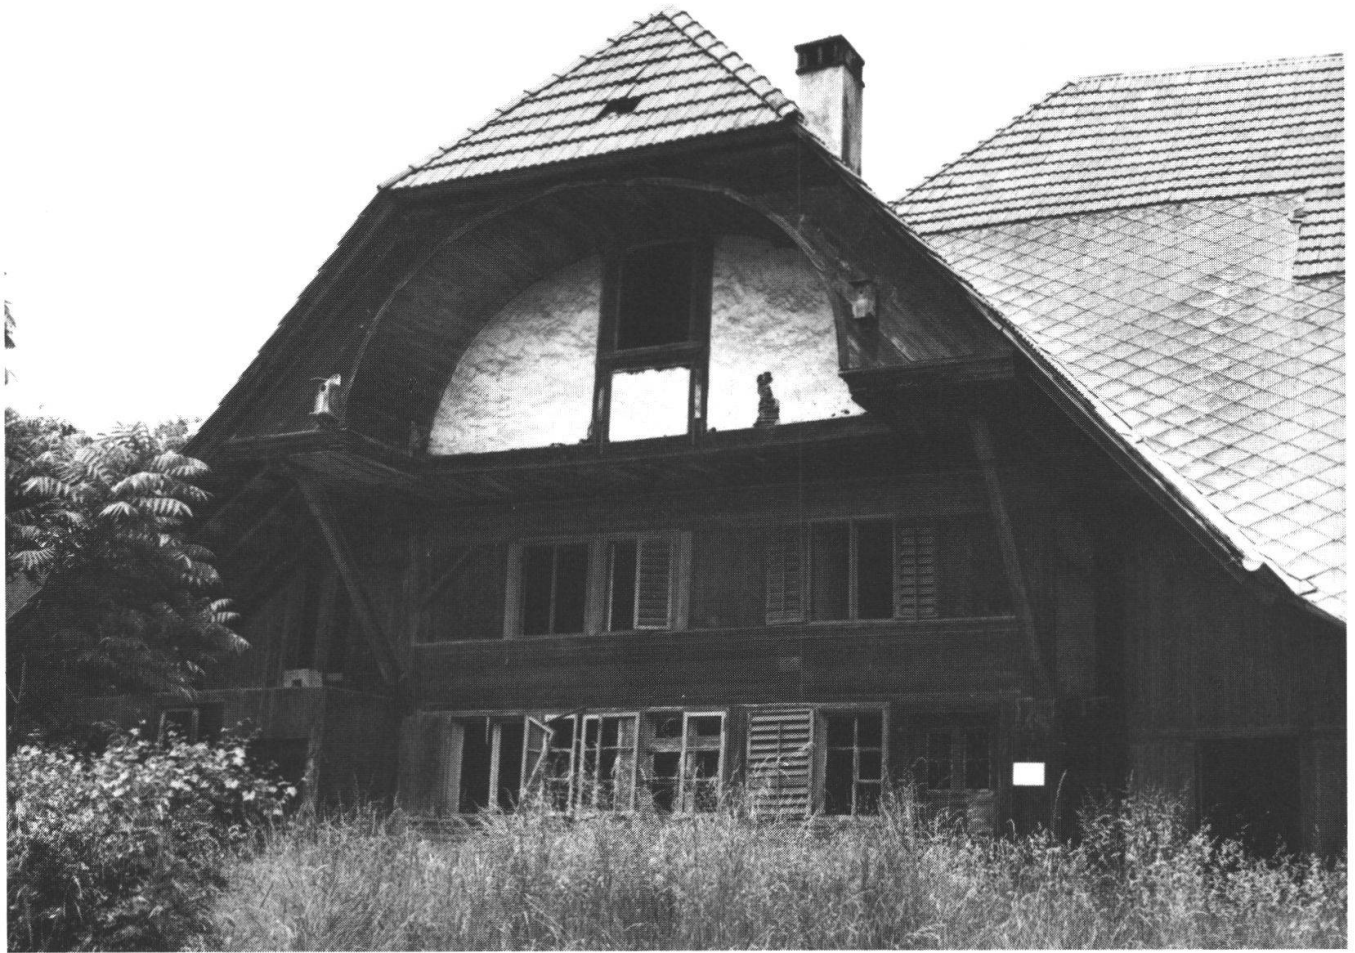
Zu Ammannsegg wurde im Frühjahr 1984 das *Haus Badstrasse 10*, eines der älteren Hochstudhäuser im Dorf, im Rahmen einer Luftschutzübung *abgebrochen*. Das Haus hatte zuvor während rund 10 Jahren leer gestanden und musste einer geplanten Neuüberbauung weichen. Damit ist Ammannsegg, das vor wenigen Jahren bereits das Sommerhaus Schwaller samt Badhaus verloren hat, um ein weiteres Baudenkmal ärmer geworden. Vorgängig der Abbrucharbeiten konnte eine fotografische und teilweise zeichnerische Dokumentation erstellt werden. Das Haus besass zuletzt zwei voneinander unabhängige Wohnteile, einen älteren im Osten, der im Kern wohl noch von 1706 stammte (Jahrzahl am Sturz des Kellerportals) und einen jüngeren, 1835 errichteten im Westen (Jahrzahl an den Stützbügen, welche die nach Süden orientierte «Bernerründe» abstützten). Im älteren Wohnteil lag zwischen je einer Stube und einer Kammer nach Süden und Norden eine ehemalige Rauchküche, die von Osten her einen direkten Zugang von aussen her besass, und von der aus nach Norden ein schmaler Korridor ins Freie führte. Das Vorhandensein von zwei Stuben/Kammer-Einheiten lässt vermuten, dass hier einst zwei Familien wohnten, die eine gemeinsame Küche benutzten. In einer späteren Phase, nach stilistischen Elementen zu schliessen im späteren 18. Jahrhundert, wurde der südliche Wohnteil gänzlich erneuert und dabei nach Osten etwas vergrössert. Er erhielt dabei eine von Süden her erschlossene eigene Küche. 1835 baute man im Westen an der Stelle

ehemaliger Ställe einen weiteren, dritten Wohnteil. Dabei wurde möglicherweise die Durchfahrt, das Tenn, um eine Achse nach Westen verlegt, so dass Wohn- und Stallteile der einzelnen Parteien nahe zueinander zu liegen kamen und das (gemeinsam benutzte) Tenn die Trennzone bildete. Die zahlreichen baulichen Veränderungen zeichneten sich auch im Dachstuhl deutlich ab. Von der ursprünglichen Hochstudkonstruktion waren noch drei Hochstüde (ursprünglich vier?), First und Beifirst sowie einige Pfettenpaare erhalten. Alles andere, so auch die Windversteifungsstreben und der ganze westliche Abschlusswalm stammten zumeist aus dem 19. Jahrhundert.

Links: Schematischer Grundriss

Oben: Ansicht von Südosten vor dem Abbruch

Unten rechts: Wohnteil Ost, Nordseite, Detail Eckstud mit Stabilisierungsbügen, Fensterbänken und zwei übereinander liegenden Schwellenkränzen (1706 und spätes 18. Jahrhundert?).

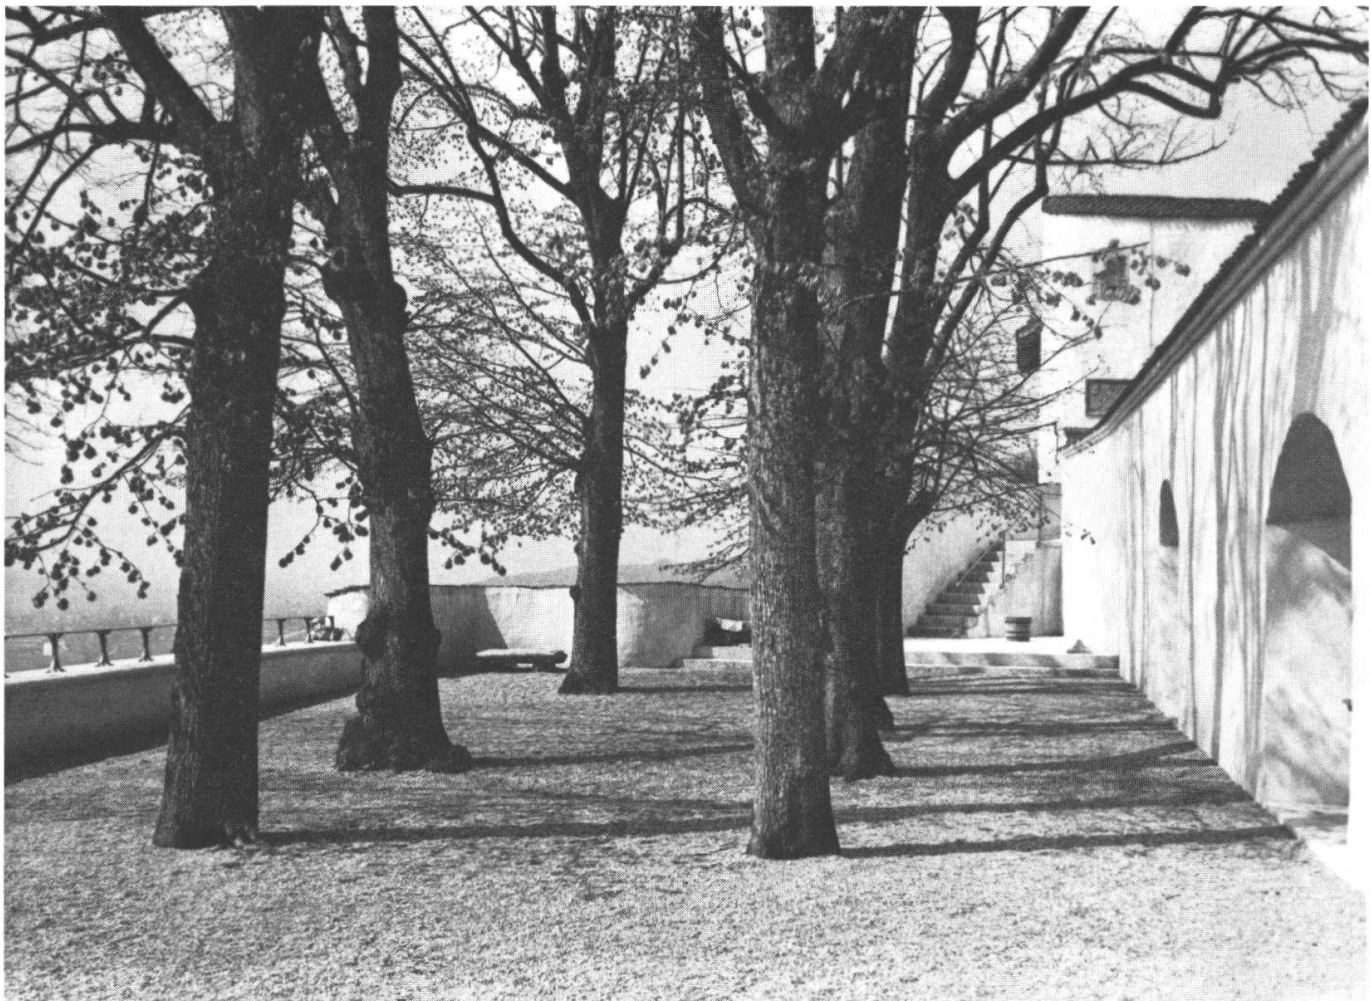
Nachdem die 1981 abgeschlossene erste Sanierungsetappe der *Neu-Bechburg ob Oensingen* die Infrastruktur betraf und für den Besucher kaum sichtbar ist, galt die zweite Etappe dem Westturm und dem angrenzenden Stück der Südmauer, welches vom Einsturz bedroht war. Entsprechend den am Gebäude vorhandenen beträchtlichen Resten und gestützt auf archivalische Aufzeichnungen und Bilddokumente, welche bezeugen, dass die Burg einstmals vollflächig verputzt war, wurden Turm und Mauer wieder verputzt (*links unten*).

Wenn die heute restaurierten Teile von den andern abstechen, so werden Patina und weitere Restaurierungsetappen das Bild in Bälde wieder vereinheitlichen. Im Vorfeld der zweiten Restaurierungsetappe wurde die Burg vom Helikopter aus photogrammetrisch aufgenommen (*links*). In der gleichen Etappe wurde der obere Garten instand gesetzt (*unten*, mit Blick zum Westturm). Die grosszügige Spende eines Privatmanns machte die Restaurierung des Turmzimmers mit seinen im 19. Jahrhundert vergipsten und marmorierten Wänden möglich (*rechts*). Leitung: Architekturbüro Widmer + Wehrle, Solothurn. Eidg. Experten: F. Lauber, Basel, J.P. Aebi, Bern. Verputzberatung: ETH-Institut für Denkmalpflege, Zürich (Dr. A. Arnold). Malereien des Turmzimmers: W. Arn AG, Worben.

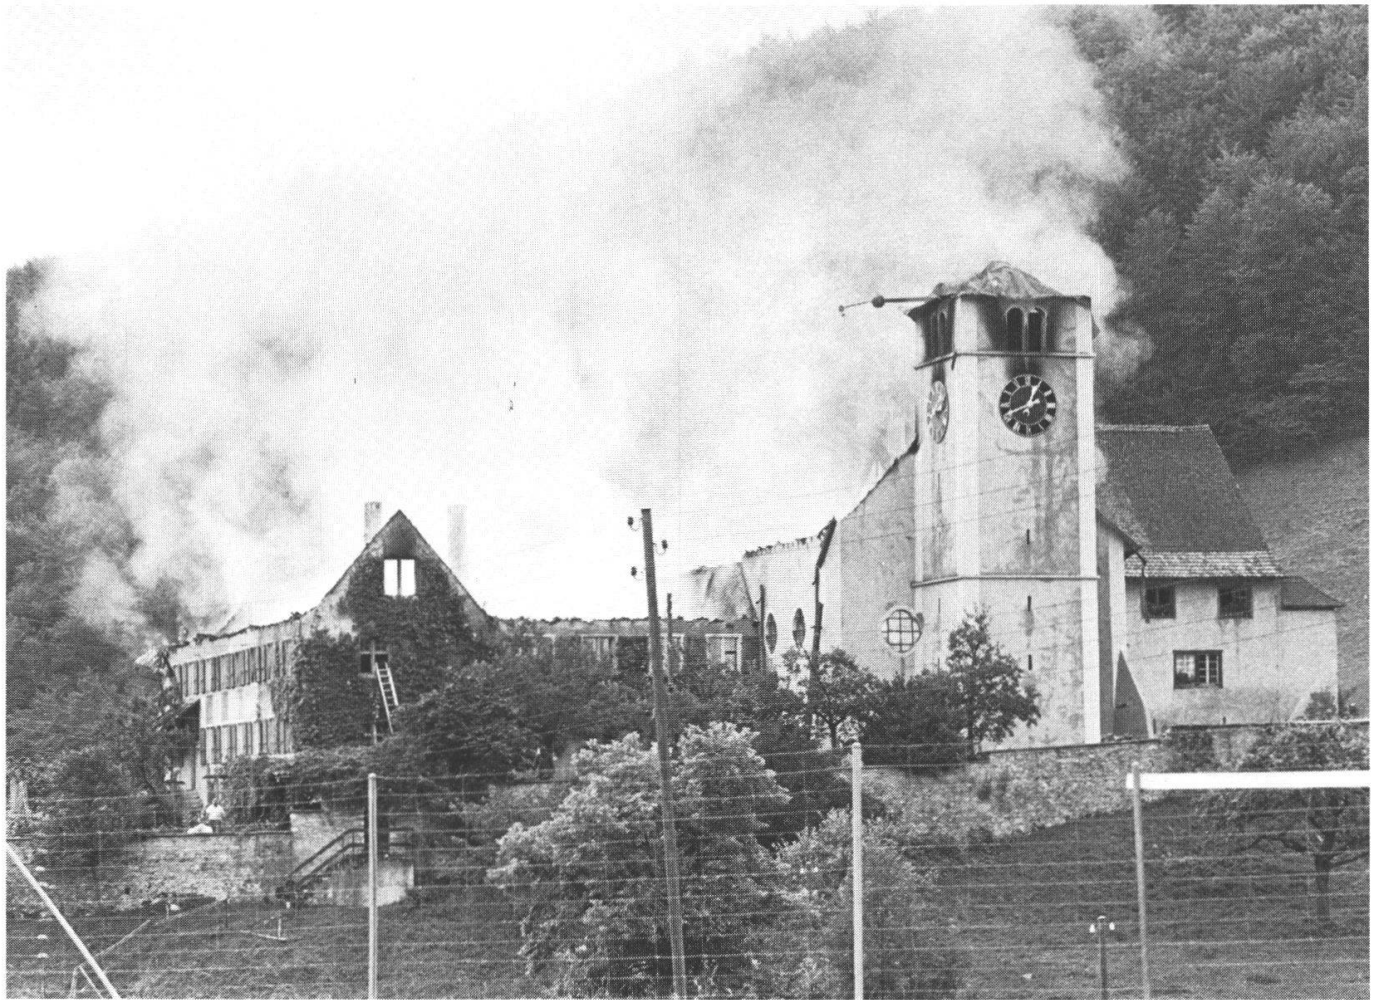
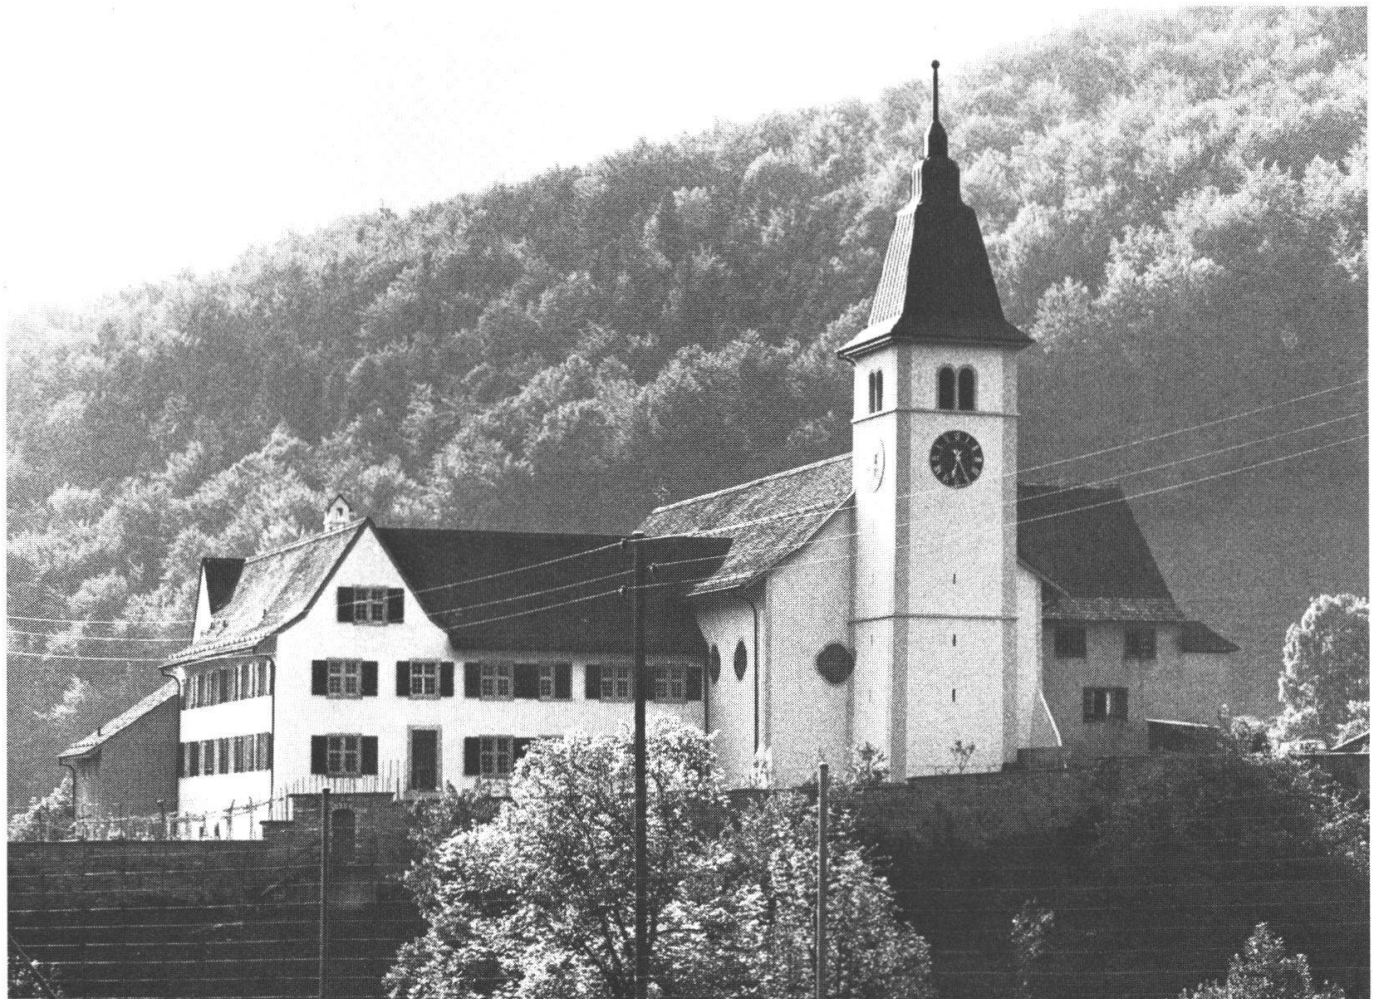
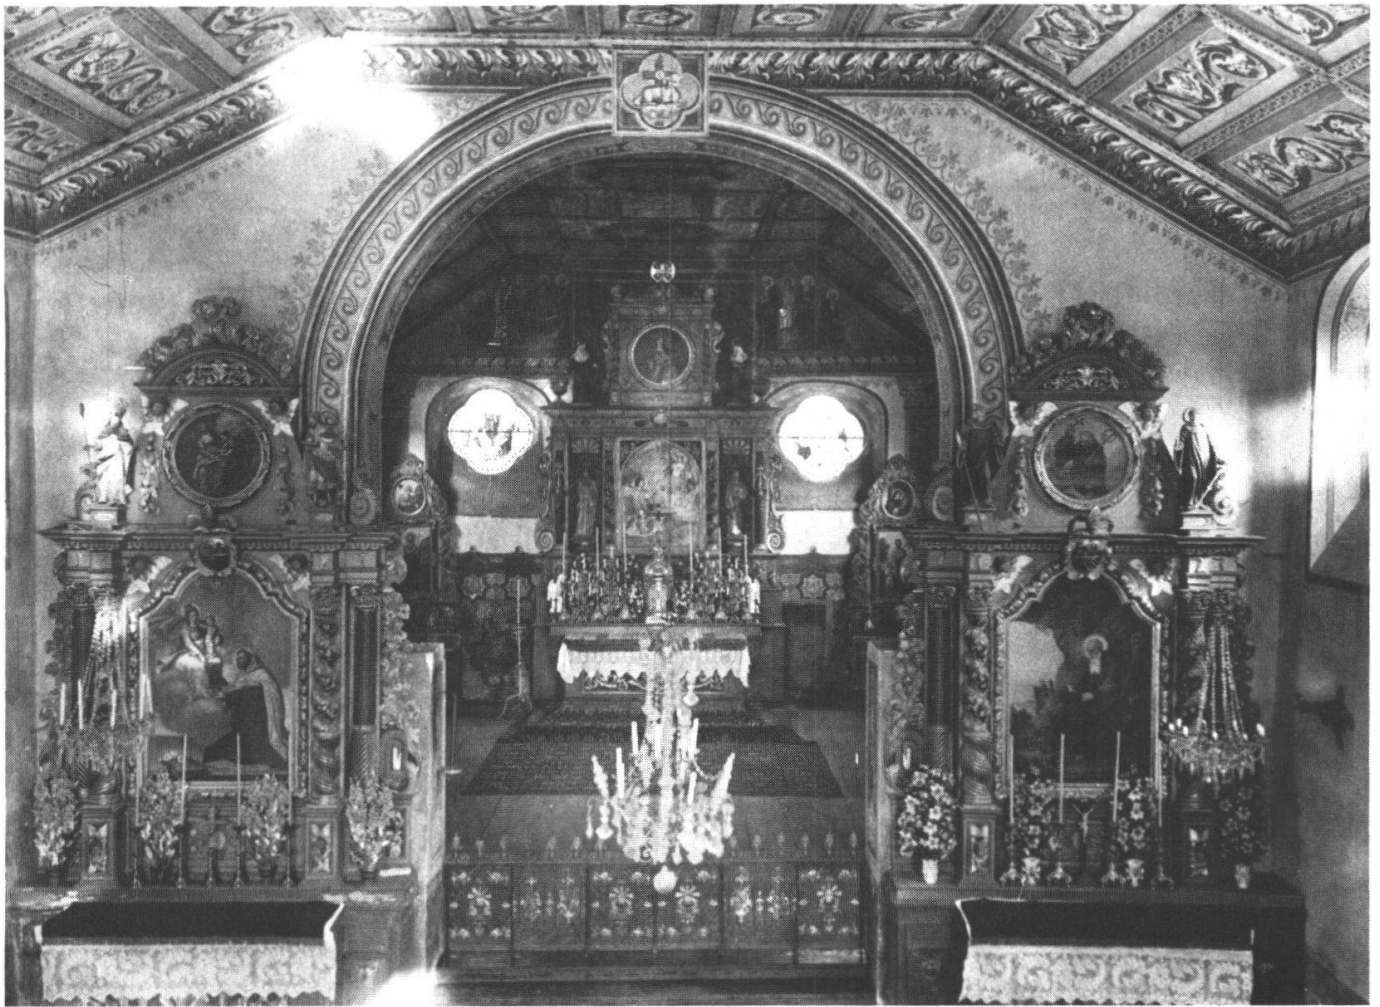
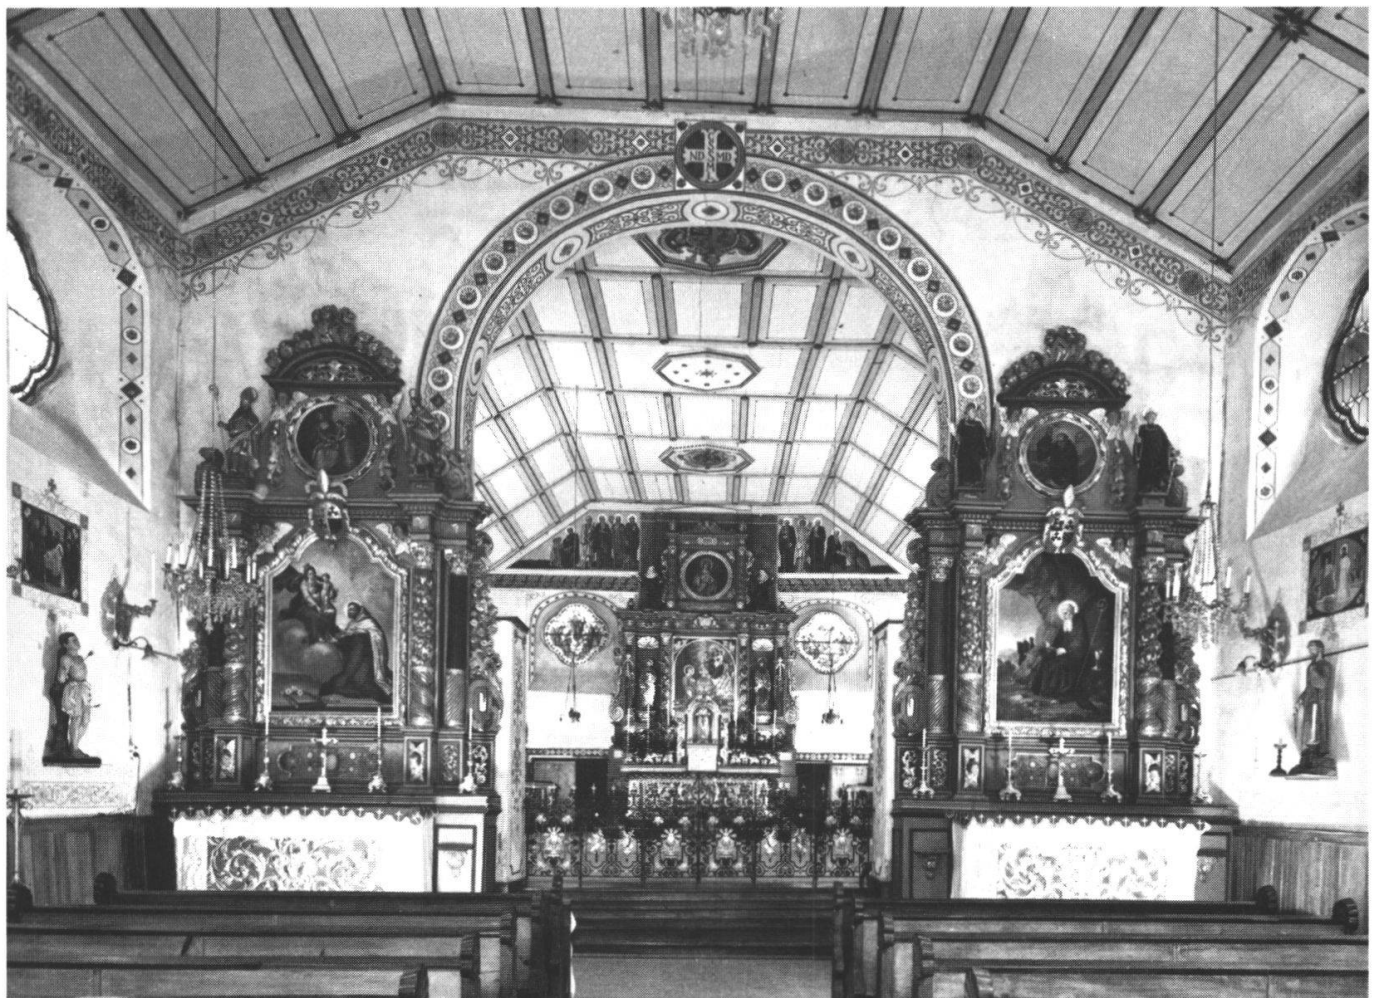
Die *ehemalige Klosteranlage von Beinwil* vor dem Brand (*oben, ältere Foto*), während des Brands vom 4. August 1978 (*oben rechts*) und heute (*rechts*). Der Brand war wegen einer unbeaufsichtigten brennenden Kerze in einem Zimmer des Klostergevierts entstanden, griff auf die Kirche über und von der Kirche wieder auf das Klösterlein zurück. Das nördlich an die Kirche angebaute Spiesshaus von 1594, so genannt nach seinem Erbauer, dem Administrator Wolfgang Spiess aus Einsiedeln, blieb unversehrt. Die Kirche brannte völlig aus. Im Erdgeschoss des Klösterleins blieb viel originale Bausubstanz erhalten. Der Verputz des Klostergevierts wurde völlig erneuert und gekalkt. Bei der Kirche konnte der Grundputz erhalten und ohne weitere Verputzschicht mit Mineralfarbe gestrichen werden.

und restaurierten Dekorationen des 17. und 18. Jahrhunderts; und im heutigen Zustand der Wiederherstellung nach dem Brand. Ein kleiner Teil des Innenverputzes mit den originalen Dekorationsmalereien konnte gerettet werden. Das übrige ist kopiert. Die Deckenmalereien in Chor und Schiff sind rekonstruiert. Zum Hochaltar vgl. S. 307. Die Seitenaltäre sind originale Stücke und stammen aus der alten Kirche von Le Noirmont JU. Ihre Altarbilder wurden aus Privatbesitz erworben. Sie sollen von Johann Martin Schmitt, dem sogenannten «Kremser Schmitt», stammen. Auf den Chorschultern die heiligen Urs und Viktor, zugekauft aus dem Kunsthandel. Leitung: Architekt G. Gerster, Laufen. Eidg. Experte: Architekt F. Lauber, Basel. Restauratoren: J.-P. Viloz, Pruntrut (Wandmalereien, Seitenaltäre im Schiff, Kanzel), W. Furrer, Brig (Choraltäre). Ergänzung der Schnitzereien: G. Grolimund, Walterswil (Seitenaltäre im Schiff, Antependien der Kredenzaltäre im Chor), W. Ebener, c/o W. Furrer, Brig (Hochaltar, Retabel der Kredenzaltäre), J. Häfeli, Mümliswil (Kanzel).
