Artikel: Denkmalpflege im Kanton Solothurn 1984
Autor: Carlen, Georg
DOI: <https://doi.org/10.5169/seals-324921>

DENKMALPFLEGE IM KANTON SOLOTHURN 1984

Von Georg Carlen

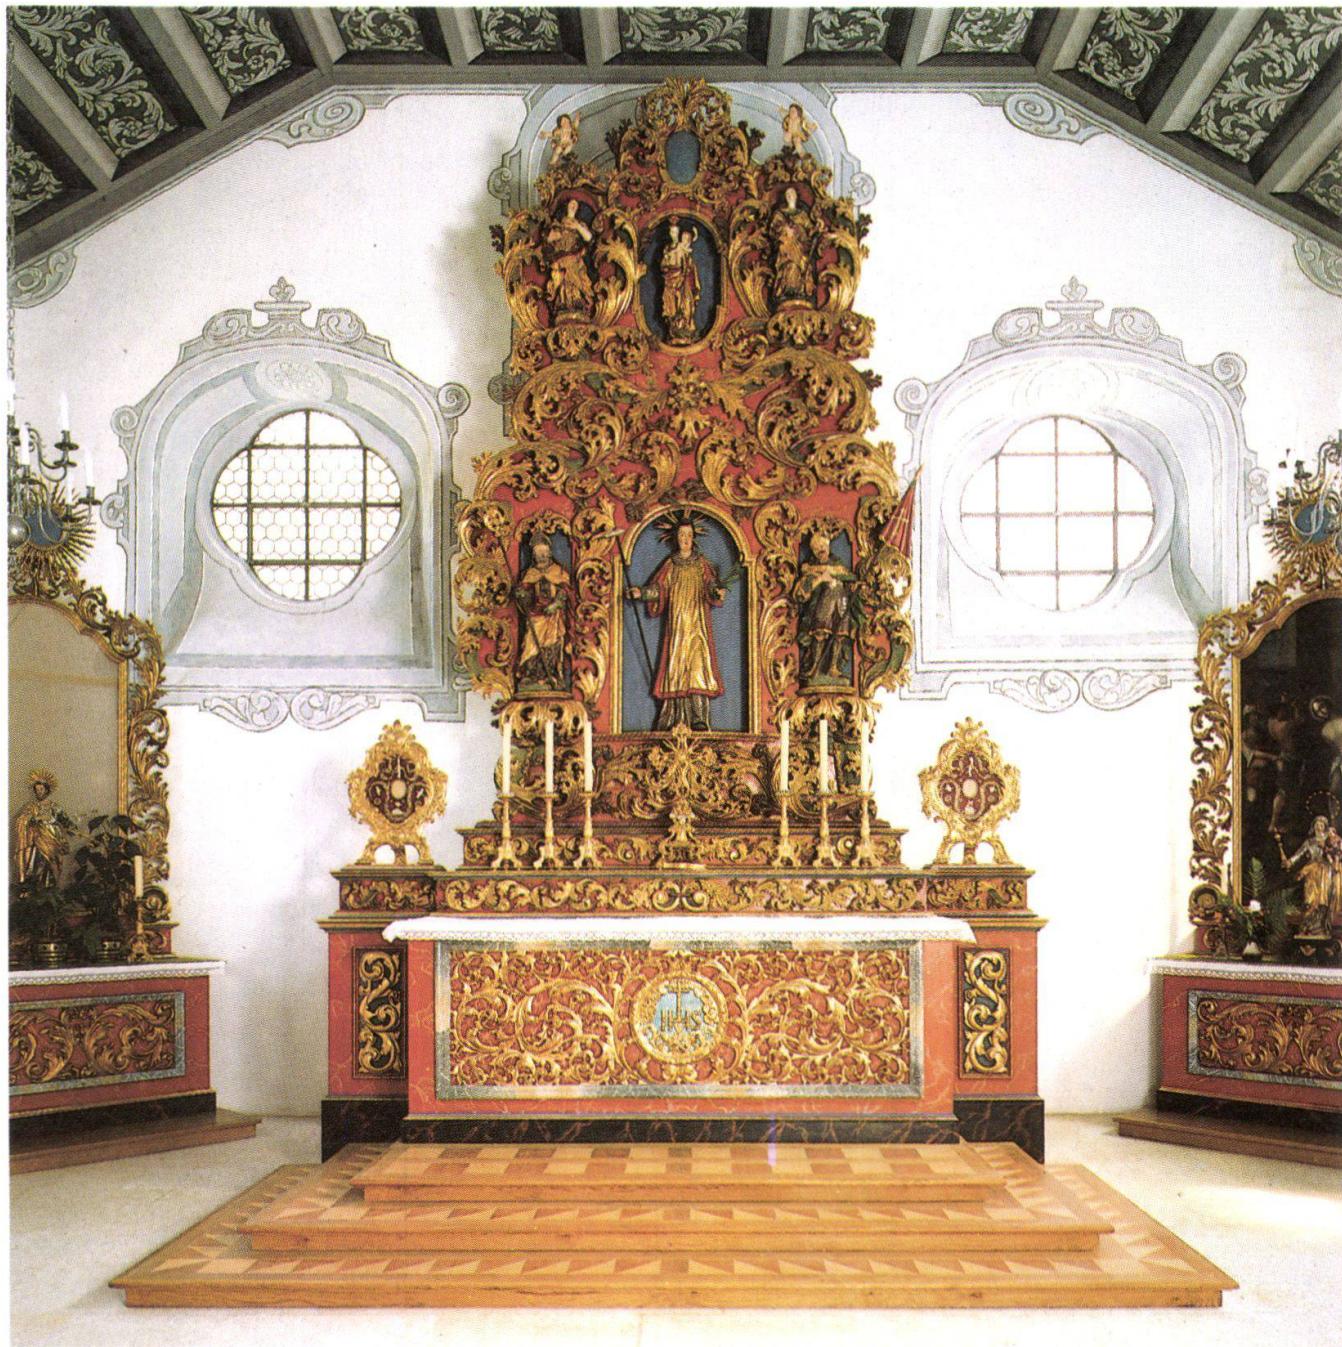
Neues Leben blüht aus der Asche. Der Wiederaufbau und die Restaurierung der 1978 durch Brand zerstörten Teile der ehemaligen *Klosteranlage von Beinwil* sind weitgehend abgeschlossen (vgl. S. 350ff.). An die Stelle des verbrannten Hochaltars der Klosterkirche konnte ein originaler Barockaltar aus dem Wallis beschafft werden. Er diente zuletzt in verkleinerter Form als Seitenaltar der Kirche Bellwald VS bis zu deren Restaurierung in den Jahren 1975–1977 und war seither magaziniert. Aus stilistischen Gründen darf er der Werkstatt des Gliser Bildschnitzers Anton Sigristen zugewiesen und auf ca. 1700 datiert werden (freundliche Mitteilung von Dr. Walter Ruppen, Brig). Die seitlichen Statuen der heiligen Theodul, Mauritius (unten), Magdalena und Katharina (oben) gehören original zum Altar. Jene des Kirchenpatrons Vinzenz in der Mittelnische konnte aus Dornacher Privatbesitz erworben werden. Die Madonna vom Siege im Auszug ist eine Abgusskopie nach dem Ori-

ginal auf der Orgel in Kippel VS. Schnitzereien im Mittelteil, an den Leuchterbänken und den seitlichen Postamenten neu. Reliquiare aus altem Beinwiler Klosterbesitz. Altarkreuz aus dem Kunsthändel. Kerzenstöcke aus dem Kloster Mariastein. Antependium aus dem Kunsthändel, mit Wappen des Abtes Hieronymus Altermatt von Mariastein (Regierungszeit 1745–1765). Das Antependium ist der Mariastener Klosterwerkstatt zuzuschreiben und war von Abt Hieronymus seinerzeit als Bestandteil eines Altars nach St-Ursanne geschenkt worden, wo sich dessen Restbestand bis vor einigen Jahren im «Hospice des Vieillards de l'Ajoie» befand. Der Altar fügt sich hervorragend in den wiederhergestellten Kirchenraum ein. Insbesondere passen seine Akanthusranken – sowohl in der wuchtigen Art des Retabels als auch in der filigranen Ausführung des Antependiums – sehr gut zur Decke, die mit demselben Motiv bemalt ist. Restaurator: W. Furrer, Brig.

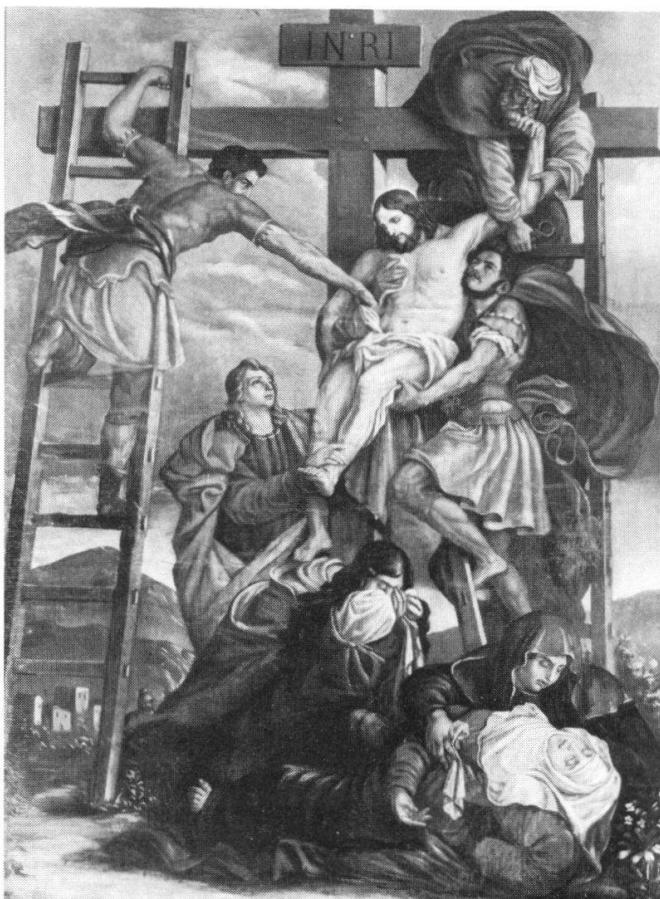
Rechts: Kappel, katholische Pfarrkirche St. Barbara. Ehem. Hochaltarbild der «Kreuzabnahme» von Martin Disteli, 1834/35. Es handelt sich um eine Kopie eines Renaissance-Gemäldes von Daniele da Volterra in Rom.

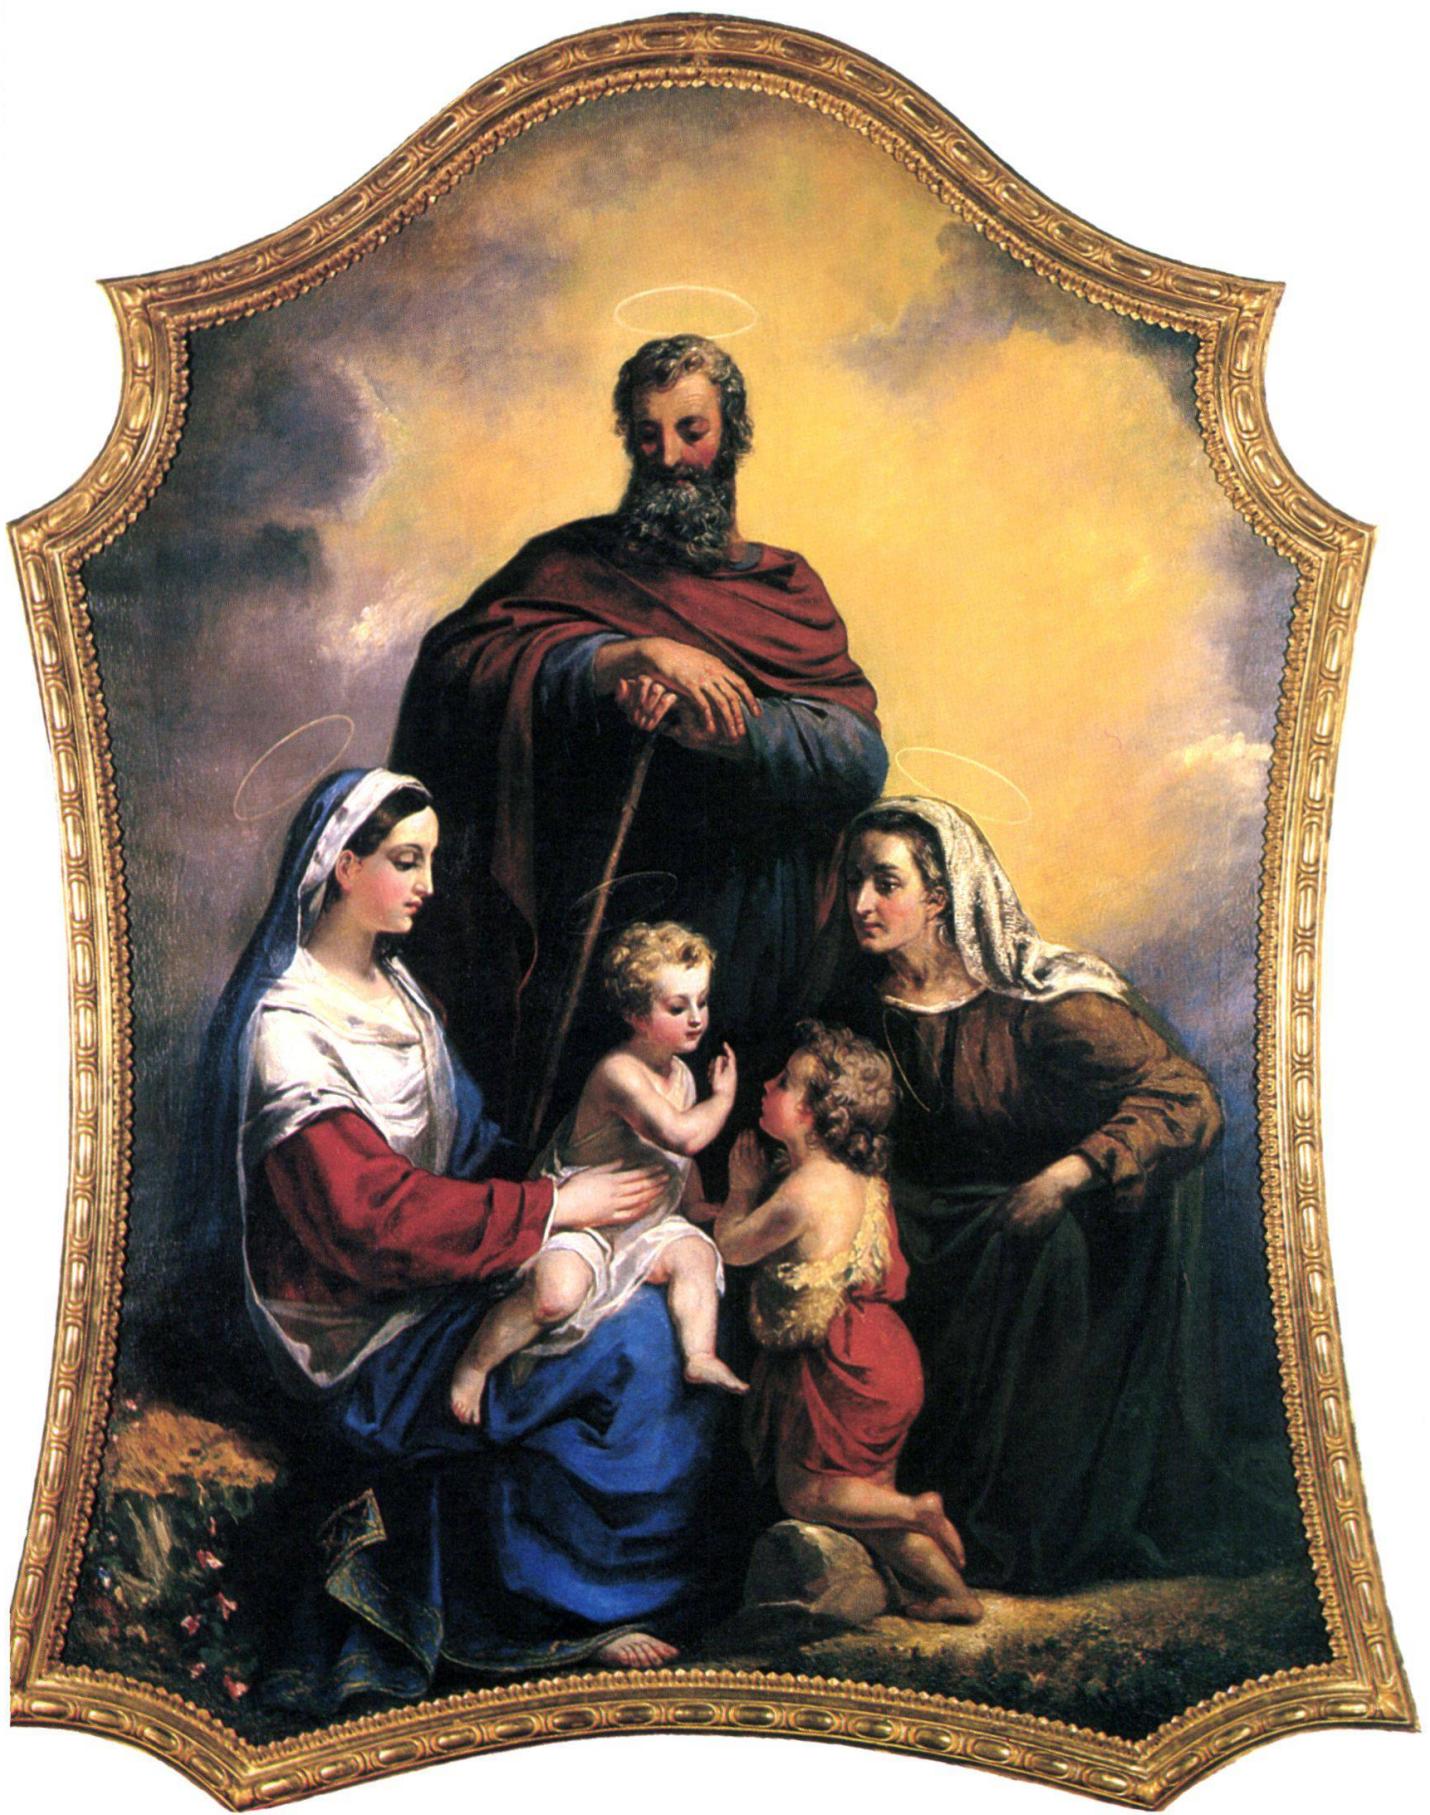
Solothurn, Frauenkloster St. Joseph. Ehem. Hochaltarbild der «Hl. Familie mit der hl. Elisabeth und dem Johannesknaben» von Frank Buchser mit der Übermalung von Melchior Paul Deschwanden, 1855/1860. Restaurator: W. Arn AG, Worben.

sen des Jesus- und des Johannesknaben sowie einige Gesichter übermalen zu lassen (1860). In diesem Zustand wurde das Gemälde 1984/85 mit Unterstützung der kantonalen Denkmalpflege konserviert und restauriert: als deutliches Zeichen dafür, dass der kulturgeschichtliche Stellenwert und der «gewachsene» Zustand eines (sakralen) Kunstwerkes aus heutiger Optik seinem originalen Urzustand durchaus vorgezogen werden kann, auch wenn dieser mit einem so bedeutenden Namen wie Frank Buchser in Verbindung zu bringen ist.

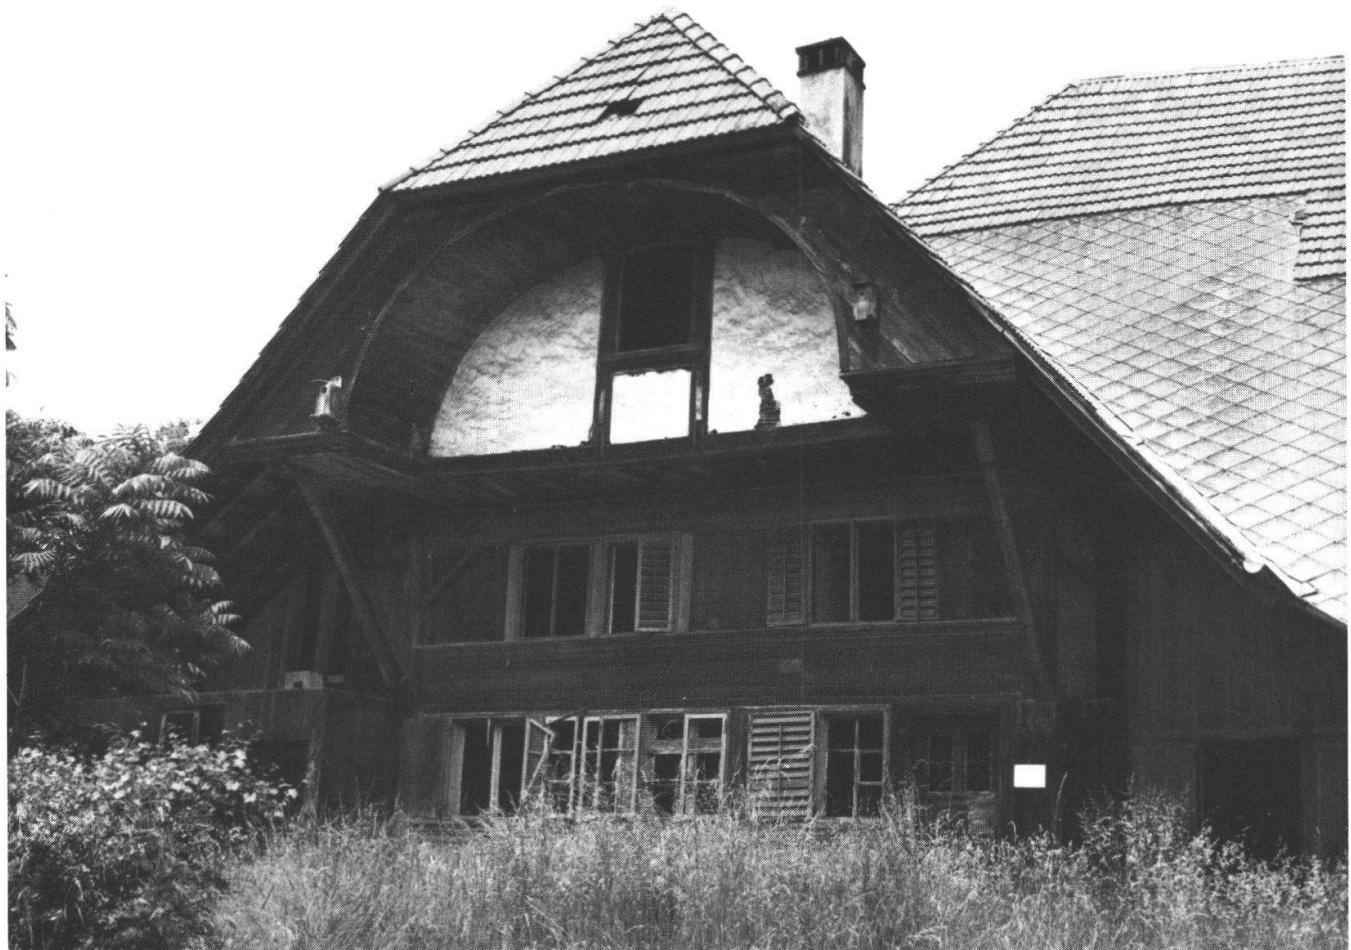
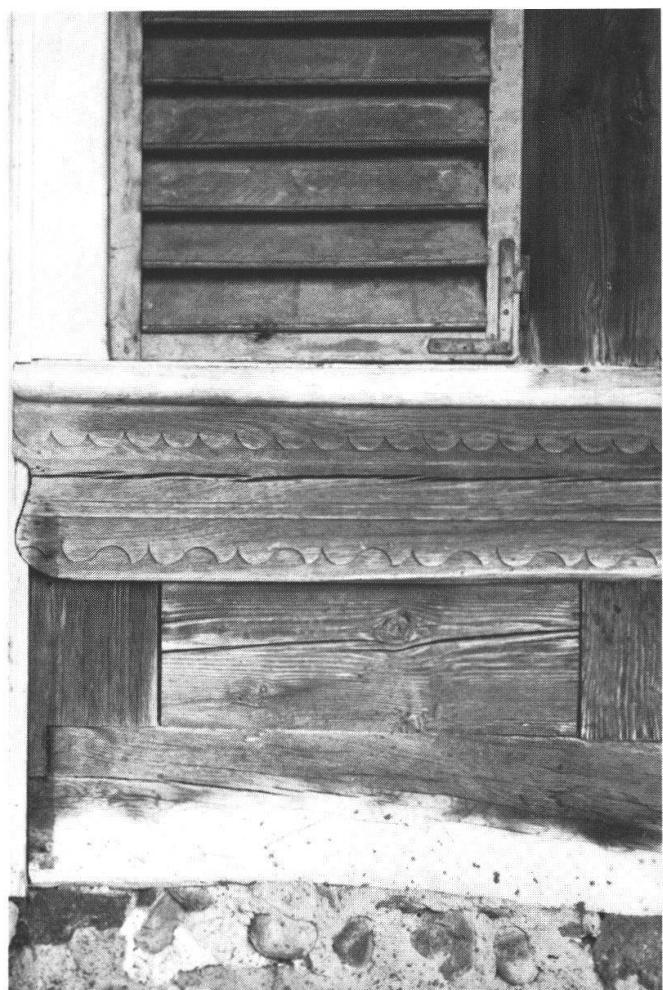
Nächste Seite oben: Wohnteil West, Südseite, 1835 datiert. *Unten links:* Wohnteil Ost, Südseite, Detail Fensterbank im Erdgeschoss, spätes 18.Jahrhundert. *Unten rechts:* Wohnteil Ost, Nordseite, Detail Eckstud mit Stabilisierungsbügen, Fensterbänken und zwei übereinander liegenden Schwellenkränzen (1706 und spätes 18.Jahrhundert?).

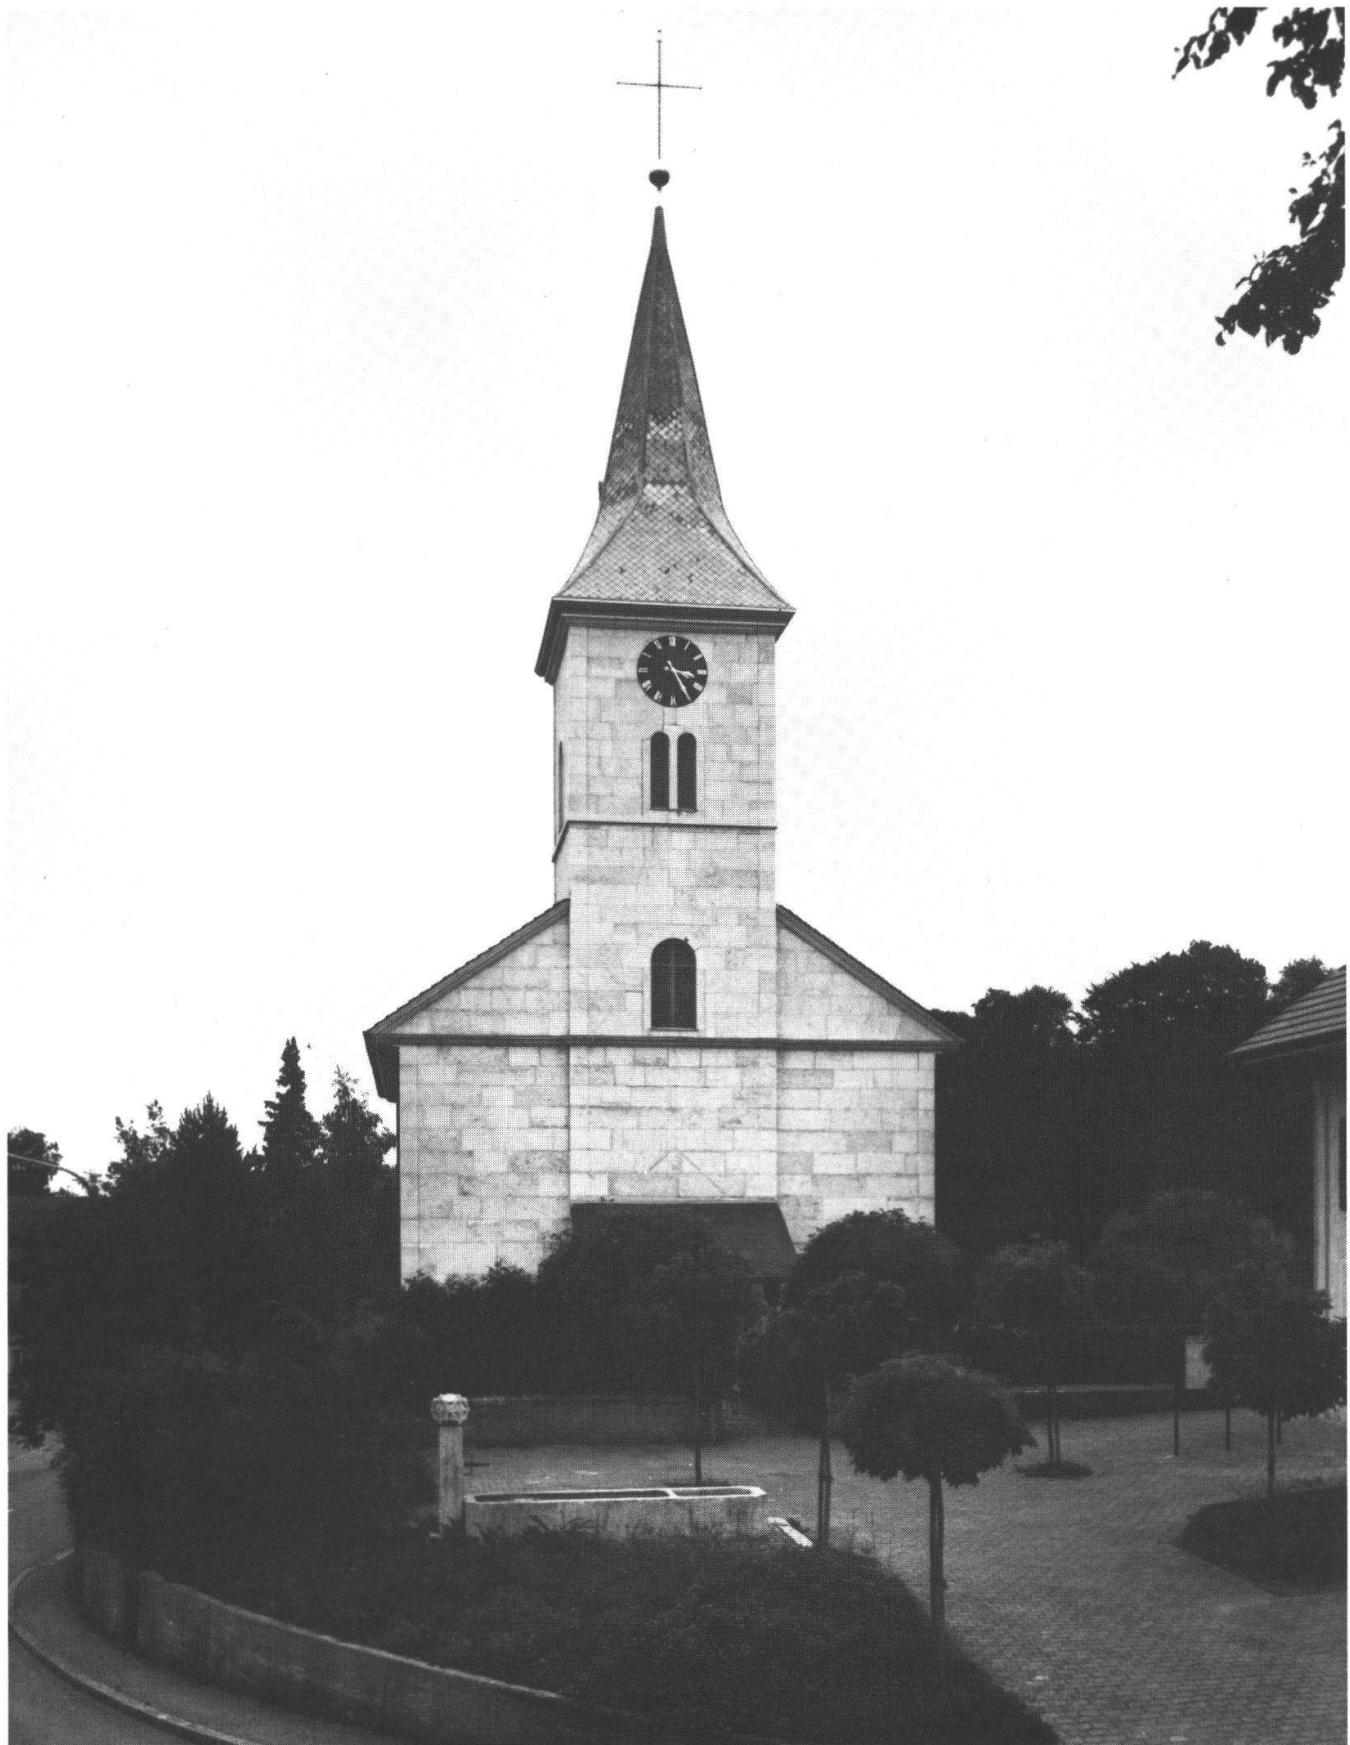
Die Westfassade der 1853 erbauten *Kirche von Mühlendorf* war 1971 unter anderem vom Efeu befreit worden (vgl. Jahrbuch für Solothurnische Geschichte 51, 1978, S. 325). Seither drang durch die Pressfugen und Risse im Solothurner Kalkstein vermehrt Wasser in den Turm, so dass die gefürchteten Schädlinge Hauschwamm und Hausbock Einzug hielten. Bei der er-

neuten Restaurierung wurde eine gründliche Schädlingsbekämpfung durchgeführt und die Schadenursache behoben, indem die Pressfugen aufgefräst und ausgefugt, die Risse im Stein geschlossen und teilweise injiziert wurden. Die Dacheindeckung mit Zinkschindeln wurde wo nötig mit dem gleichen Material ergänzt. Leitung: Architekt P. Flury, Solothurn.

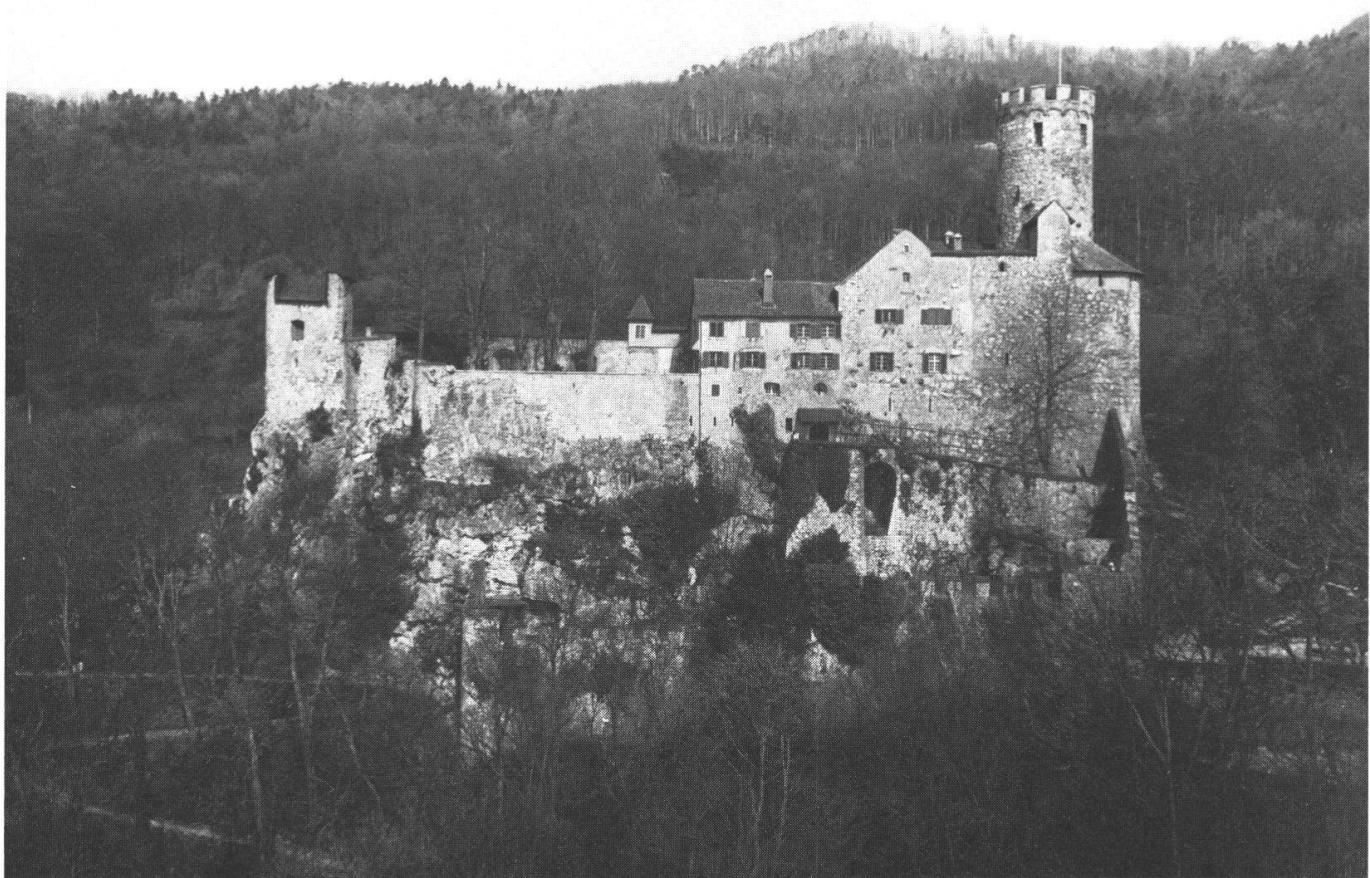
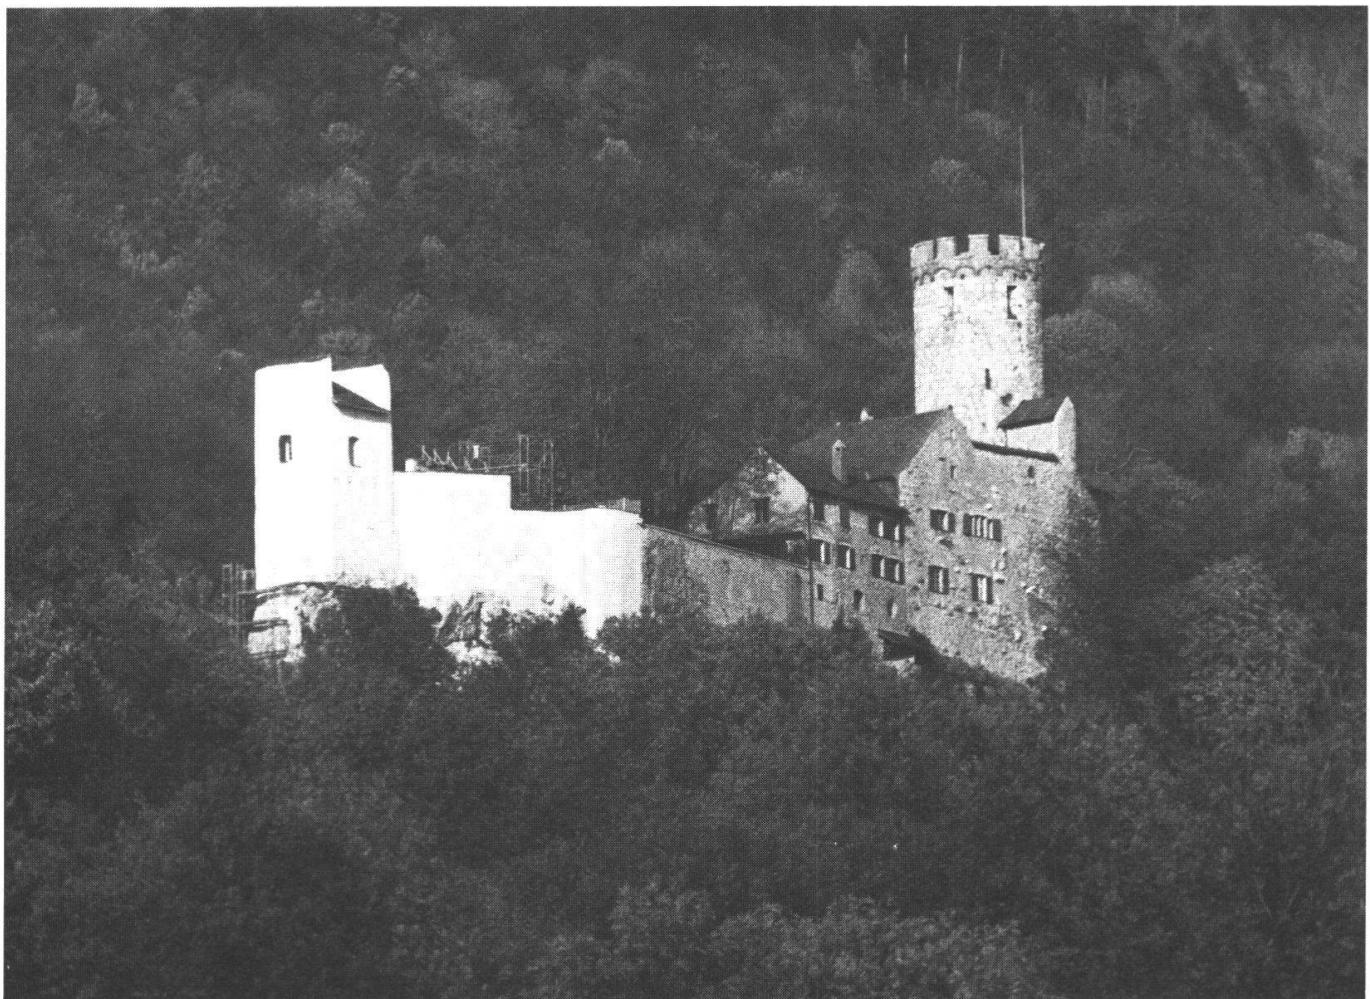
Nachdem die 1981 abgeschlossene erste Sanierungs-etappe der *Neu-Bechburg ob Oensingen* die Infrastruktur betraf und für den Besucher kaum sichtbar ist, galt die zweite Etappe dem Westturm und dem angrenzenden Stück der Südmauer, welches vom Einsturz bedroht war. Entsprechend den am Gebäude vorhandenen beträchtlichen Resten und gestützt auf archivalische Aufzeichnungen und Bilddokumente, welche bezeugen, dass die Burg einstmals vollflächig verputzt war, wurden Turm und Mauer wieder verputzt (*links unten*).

Wenn die heute restaurierten Teile von den andern abstechen, so werden Patina und weitere Restaurierungsetappen das Bild in Bälde wieder vereinheitlichen. Im Vorfeld der zweiten Restaurierungsetappe wurde die Burg vom Helikopter aus photogrammetrisch aufgenommen (*links*). In der gleichen Etappe wurde der obere Garten instand gesetzt (*unten*, mit Blick zum Westturm). Die grosszügige Spende eines Privatmanns machte die Restaurierung des Turmzimmers mit seinen im 19.Jahrhundert vergipsten und marmorierten Wänden möglich (*rechts*). Leitung: Architekturbüro Widmer + Wehrle, Solothurn. Eidg. Experten: F. Lauber, Basel, J. P. Aebi, Bern. Verputzberatung: ETH-Institut für Denkmalpflege, Zürich (Dr. A. Arnold). Malereien des Turmzimmers: W. Arn AG, Worben.

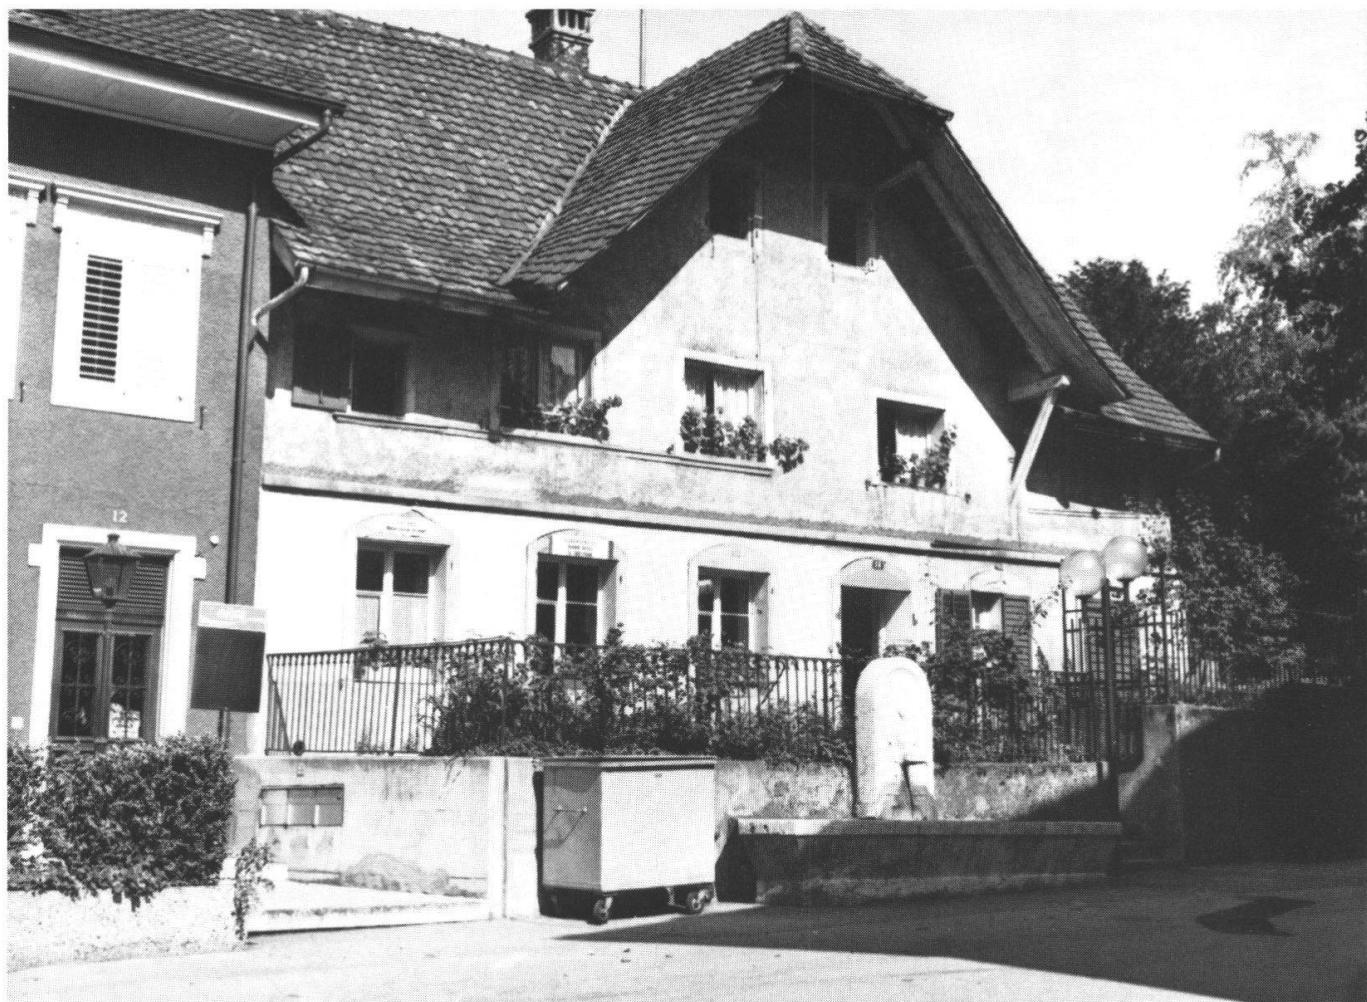
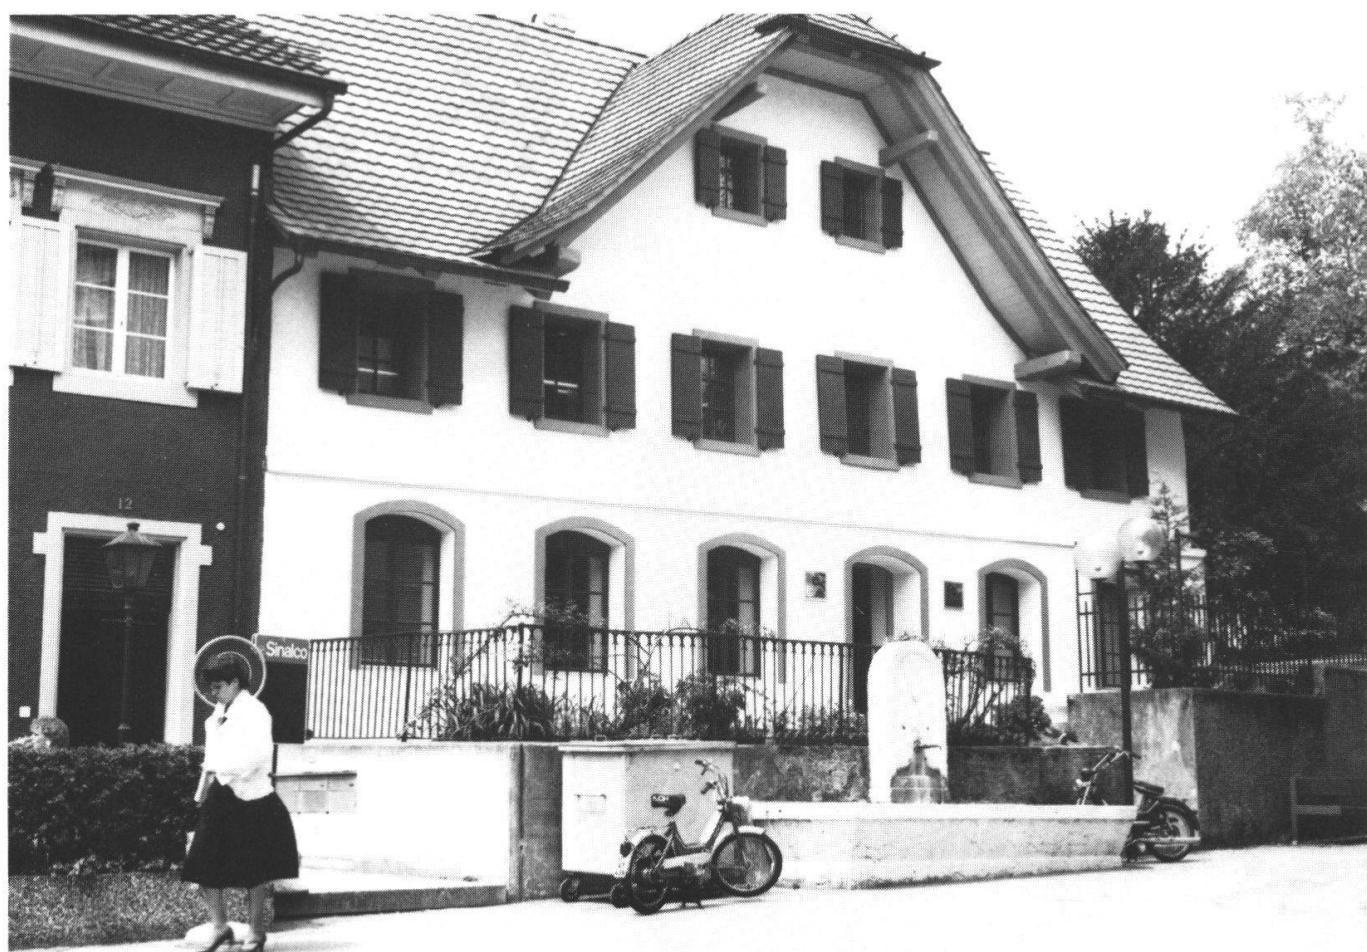
Links: Das Haus *Hübelistrasse 6* vor und nach der Restaurierung. Es zeigt den Charakter der zweiten Hälfte des 19.Jahrhunderts. Die unschönen Dachterassen wurden durch besser passende Lukarnen ersetzt. Angebaut an das Haus Nr.6 ist das Dach des ebenfalls restaurierten Hauses Nr.8 zu sehen. In seine komplizierte Baugeschichte, an deren Anfang ein Holzhaus mit Hochstuddach und Wänden in Bohlen-Ständer-Konstruktion von ca. 1550 steht, gibt der Querschnitt (oben) Einblick:

■ Älteste Bauteile, Reste einer Giebelwand in Bohlen-Ständer-Bauweise (Westgiebel Haus Nr.8)

□ Jüngere Bauteile des Hauses Nr.8

■ Querschnitt und Konstruktionsteile des Hauses Nr.6

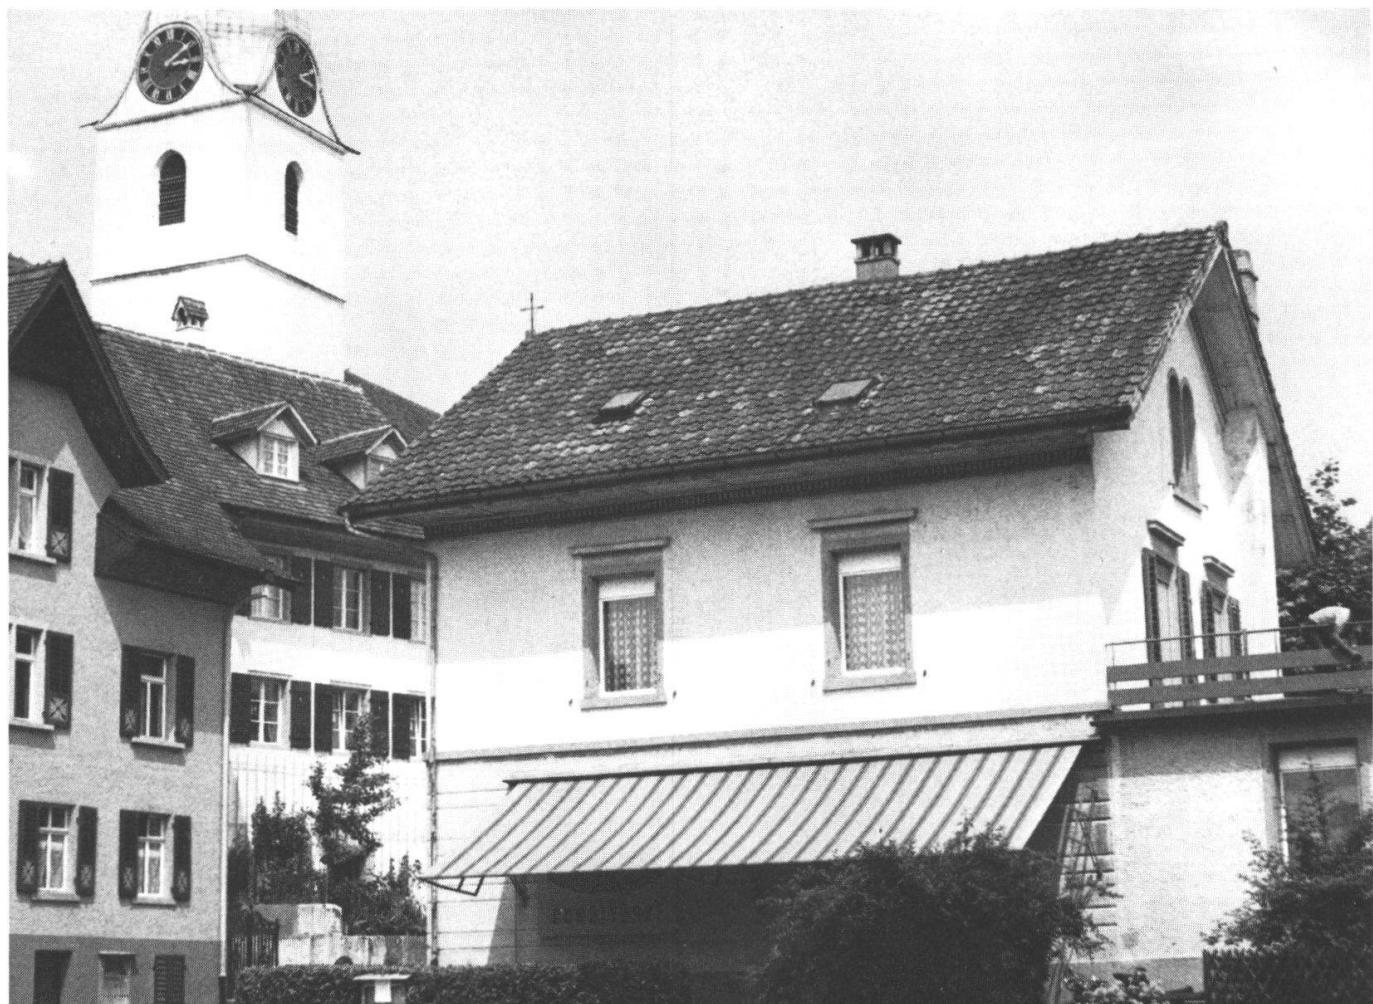
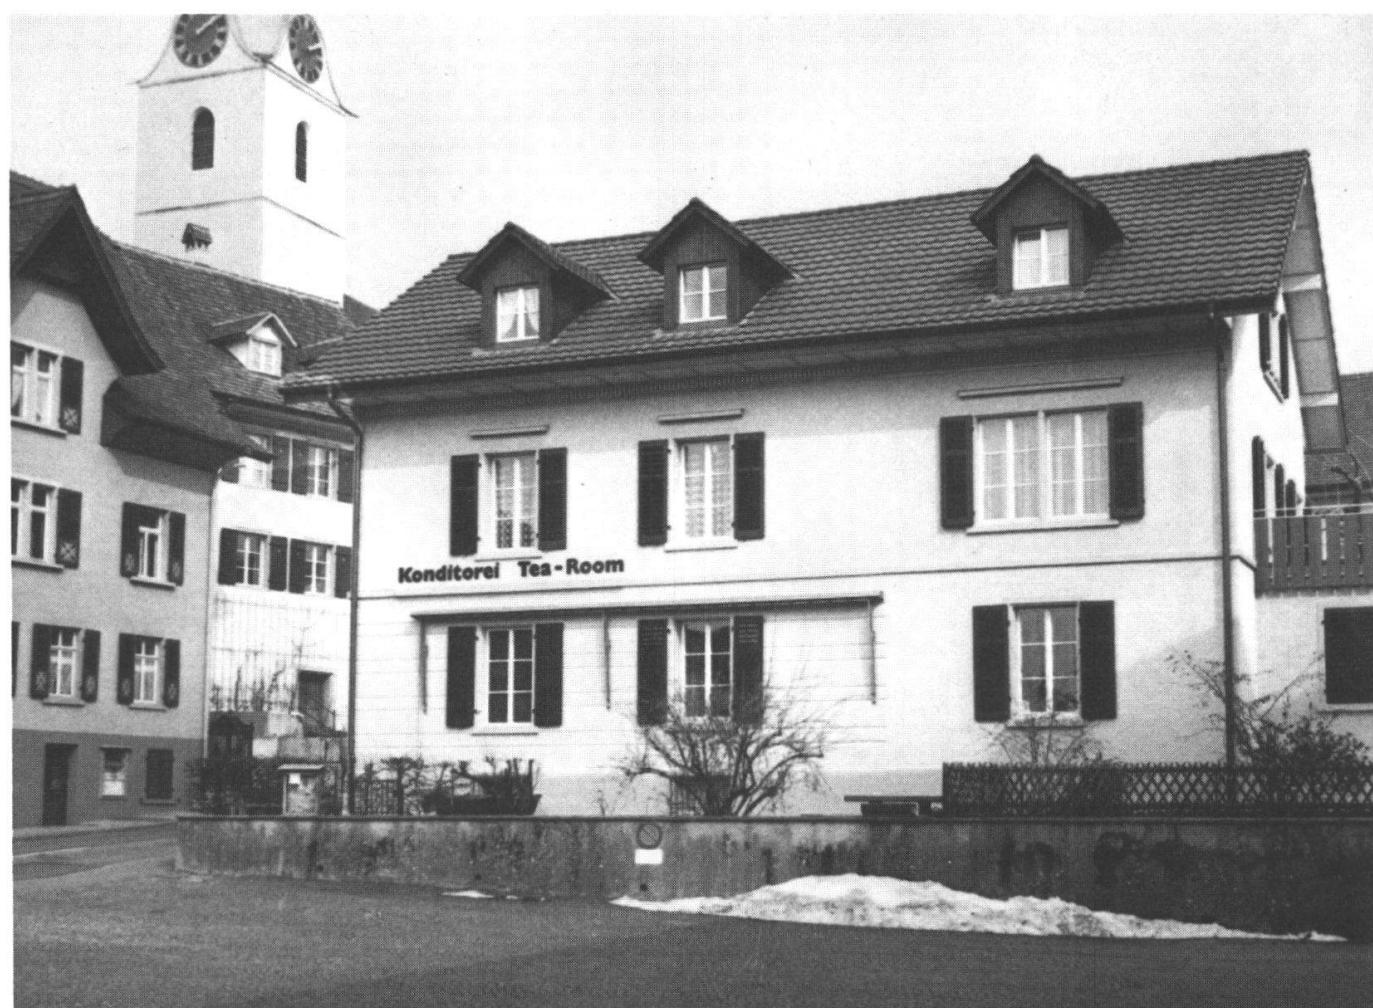
Die Rückseite des Hauses *Hübelistrasse 2 und 4* in Olten (oben) vor und nach der Restaurierung. Der Giebel mit der sichtbaren Flugsparrenkonstruktion gehört zum ursprünglichen Bestand aus der Zeit um 1600.

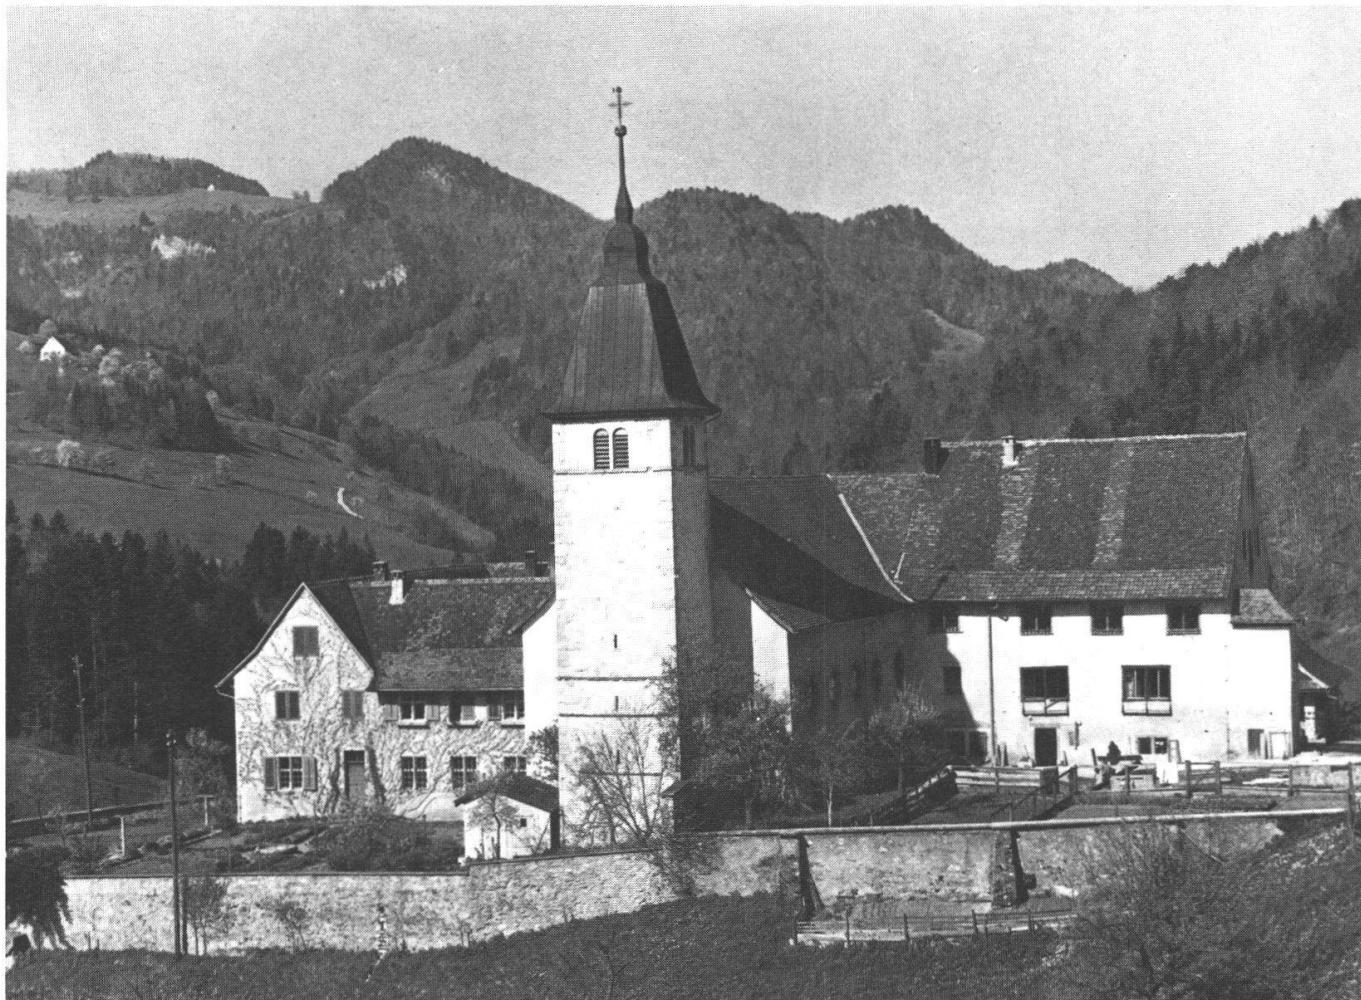
Die ehemalige Klosteranlage von Beinwil vor dem Brand (oben, ältere Foto), während des Brands vom 4. August 1978 (oben rechts) und heute (rechts). Der Brand war wegen einer unbeaufsichtigten brennenden Kerze in einem Zimmer des Klostergevierts entstanden, griff auf die Kirche über und von der Kirche wieder auf das Klösterlein zurück. Das nördlich an die Kirche angebaute Spiesshaus von 1594, so genannt nach seinem Erbauer, dem Administrator Wolfgang Spiess aus Einsiedeln, blieb unversehrt. Die Kirche brannte völlig aus. Im Erdgeschoss des Klösterleins blieb viel originale Bausubstanz erhalten. Der Verputz des Klostergevierts wurde völlig erneuert und gekalkt. Bei der Kirche konnte der Grundputz erhalten und ohne weitere Verputzschicht mit Mineralfarbe gestrichen werden.

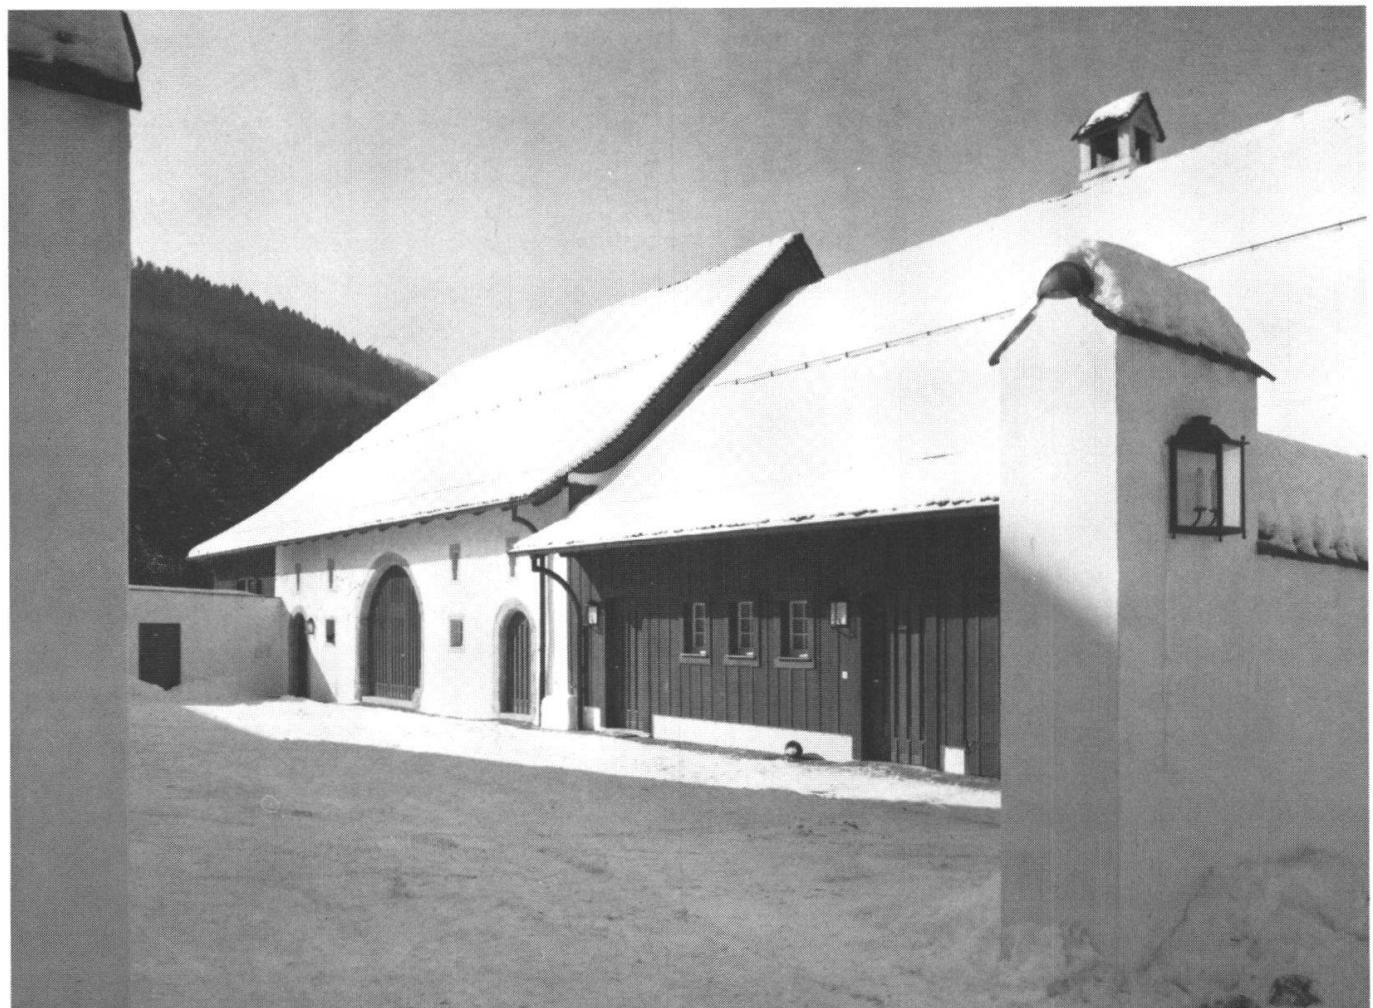
Vorhergehende Doppelseite: Die Chordecke der ehemaligen Klosterkirche von Beinwil vor und nach dem Brand (links oben und unten). Die gewalmte Holzflederdecke ist nach entsprechender Isolierung mit Tischlerplatten nachgebaut, die Malerei mit Akanthusranken und illusionistischer Kassettierung neu in Eitempera gemalt worden. Vom verlorenen Original wichen man in Details bewusst ab, weil es sich vor dem Brände in stark restauriertem Zustand befunden hatte. Die Formen der Ranken wurden deshalb etwas präziser, der grüne Hintergrund etwas kräftiger und kühler gemalt. Rekonstruktion der Malerei durch A. Erb, c/o Firma Lisibach, Solothurn. Beratung: O. Emmenegger, Konsulent EKD, Zizers. Die vom Brände nicht betroffenen Ökonomiebauten beim Kircheneingang (rechts oben) sind restauriert und umgebaut worden und beherbergen heute das Pfarrhaus sowie Ess- und Infrastrukturräume des Begegnungszentrums. Der hölzerne Kreuzgang (rechts unten) hat den Brand überstanden. Über jüngeren Decken sind bemalte Balken und Felderdecken mit Rankenmotiven durch den Brand zum Vorschein gekommen.
