Artikel: Denkmalpflege im Kanton Solothurn 1984
Autor: Carlen, Georg
DOI: <https://doi.org/10.5169/seals-324921>

DENKMALPFLEGE IM KANTON SOLOTHURN 1984

Von Georg Carlen

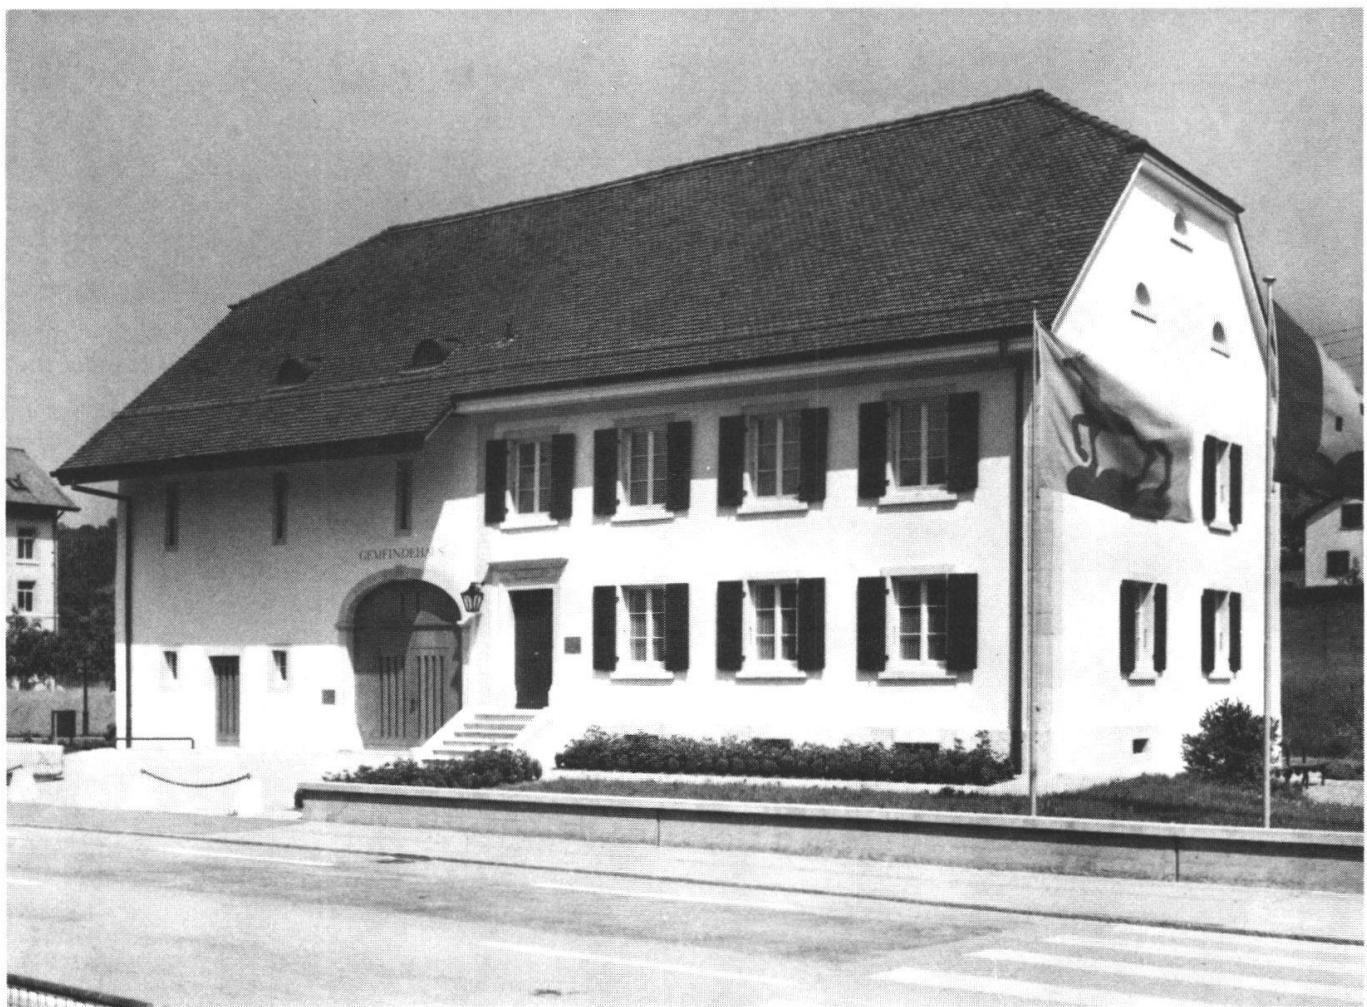
Das von der Gemeinde erworbene *Bauernhaus* von 1863 in Büscherach (oben) wurde restauriert und zum Gemeindehaus umfunktioniert. Es stellt ein gutes Beispiel dafür dar, wie man einen Scheunenteil ohne grosse Eingriffe in Fassade und Dachfläche belichten kann. Leitung: Architekt G. Gerster, Laufen.
