Zeitschrift: Jahrbuch für Solothurnische Geschichte **Herausgeber:** Historischer Verein des Kantons Solothurn

Band: 58 (1985)

DENKMALPFLEGE IM KANTON SOLOTHURN 1984

Von Georg Carlen

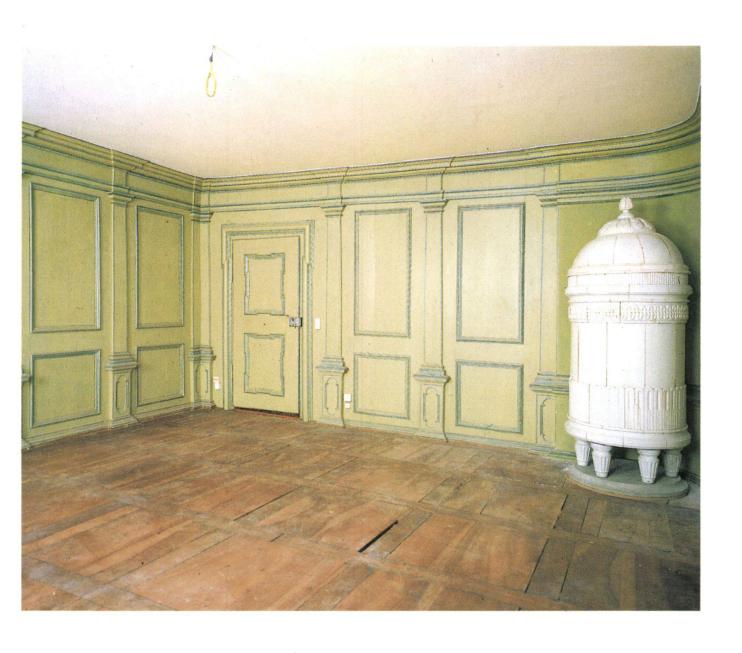
Haus Friedhofgasse 11 in Solothurn, Stube im ersten Obergeschoss mit Eichentäfer um 1700. Die farbige Fassung in verschiedenen Blautönen ist spätbarock. Sie wurde von jüngeren Anstrichen befreit und restauriert. Der neu in die Stube eingebaute Ofen

stammt aus dem Haus Hauptgasse 10 und war längere Zeit magaziniert. Er ist gegen Ende des 18. Jahrhunderts entstanden (Louis-seize). Leitung: Architekt U. Stampfli, Solothurn. Restaurator: W. Arn AG, Lyss.

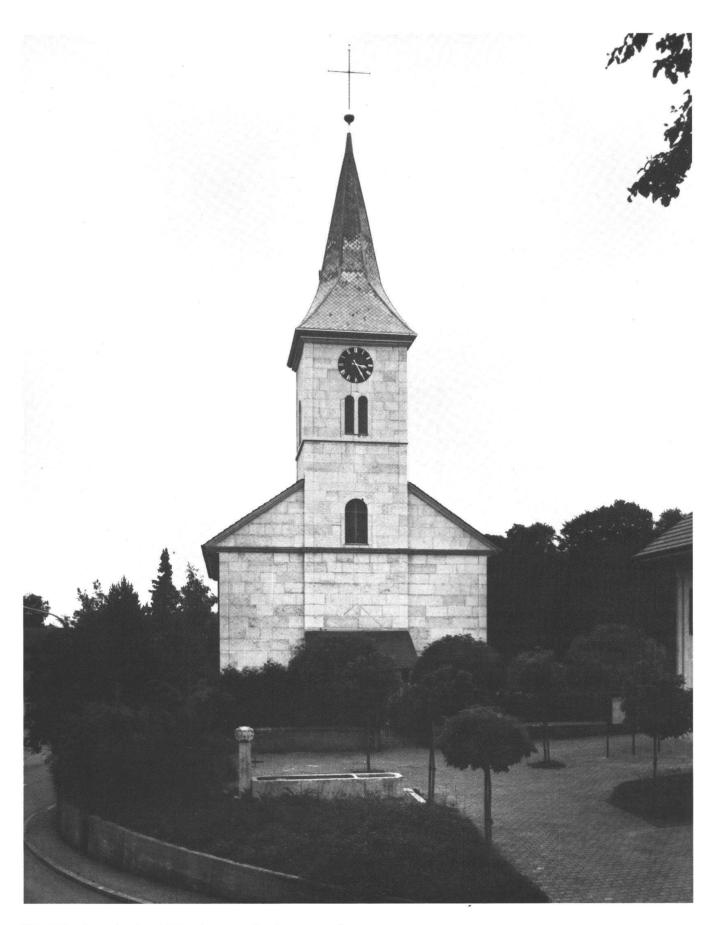
Die Westfassade der 1853 erbauten Kirche von Mühledorf war 1971 unter anderem vom Efeu befreit worden (vgl. Jahrbuch für Solothurnische Geschichte 51, 1978, S.325). Seither drang durch die Pressfugen und Risse im Solothurner Kalkstein vermehrt Wasser in den Turm, so dass die gefürchteten Schädlinge Hausschwamm und Hausbock Einzug hielten. Bei der er-

neuten Restaurierung wurde eine gründliche Schädlingsbekämpfung durchgeführt und die Schadenursache behoben, indem die Pressfugen aufgefräst und ausgefugt, die Risse im Stein geschlossen und teilweise injiziert wurden. Die Dacheindeckung mit Zinkschindeln wurde wo nötig mit dem gleichen Material ergänzt. Leitung: Architekt P. Flury, Solothurn.

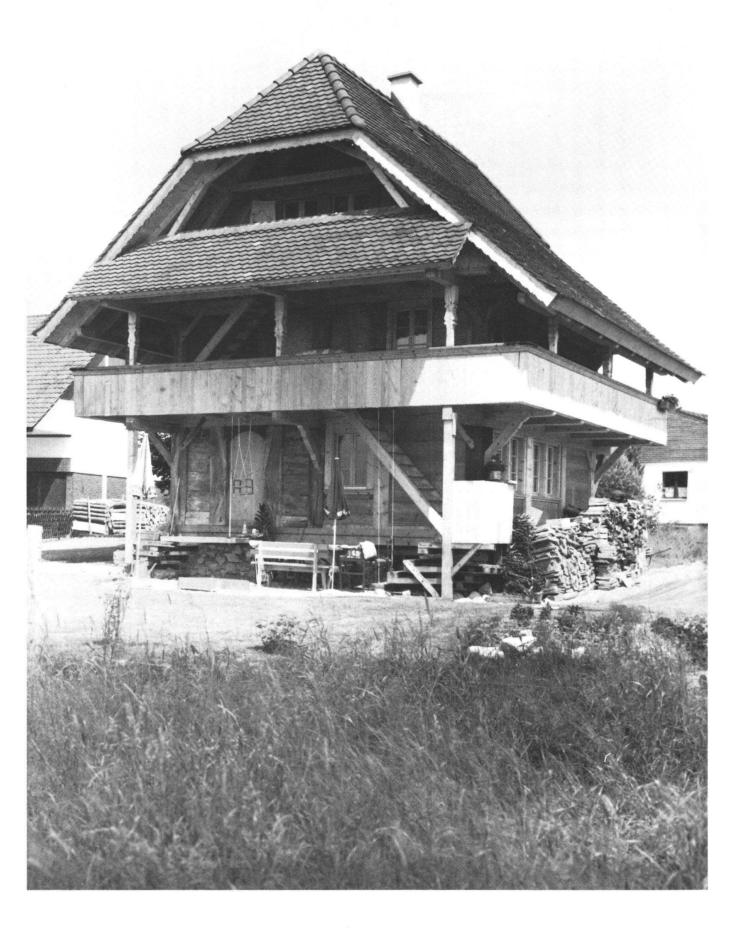
Nachdem verschiedene Versuche der Gemeinde und der kantonalen Denkmalpflege gescheitert waren, den aus dem Jahre 1808 stammenden Speicher in Halten am ursprünglichen Ort an der Oeschstrasse zu sa-

nieren, wurde er von privater Seite erworben. Er steht heute fachgerecht restauriert und bewohnbar gemacht an der Dorfstrasse 12. Leitung: H.P. Murk, Halten.
