DENKMALPFLEGE
IM KANTON SOLOTHURN
1985

*Von Georg Carlen (G. C.), Ernst Fröhlicher (E. F.),
Markus Hochstrasser (M. H.).
Redaktion: Benno Schubiger*

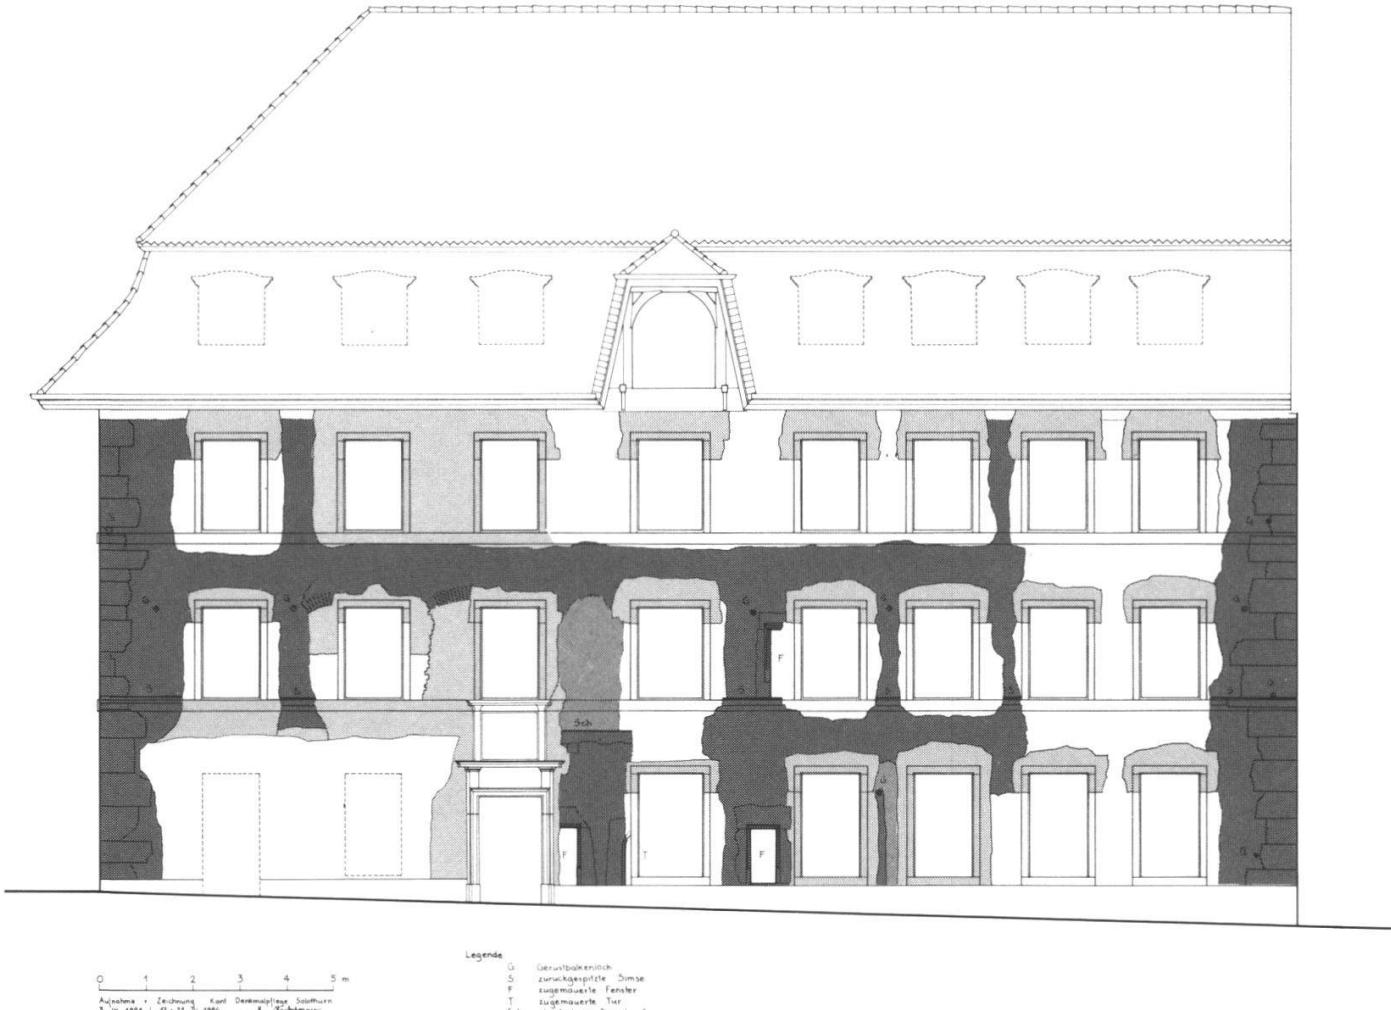
Abb.c: Südfassade, baugeschichtlicher Aufnahmeplan 1984

würdigkeit der ältesten Stadtprospekte von Stumpf und Schlenrit bestätigen. Die Fenster- und Türgewände von 1464/67, die nun wieder unter dem neuen Verputz verborgen liegen, konnten als wertvolle stilgeschichtliche Zeugen dokumentiert werden (Abb.c, d)

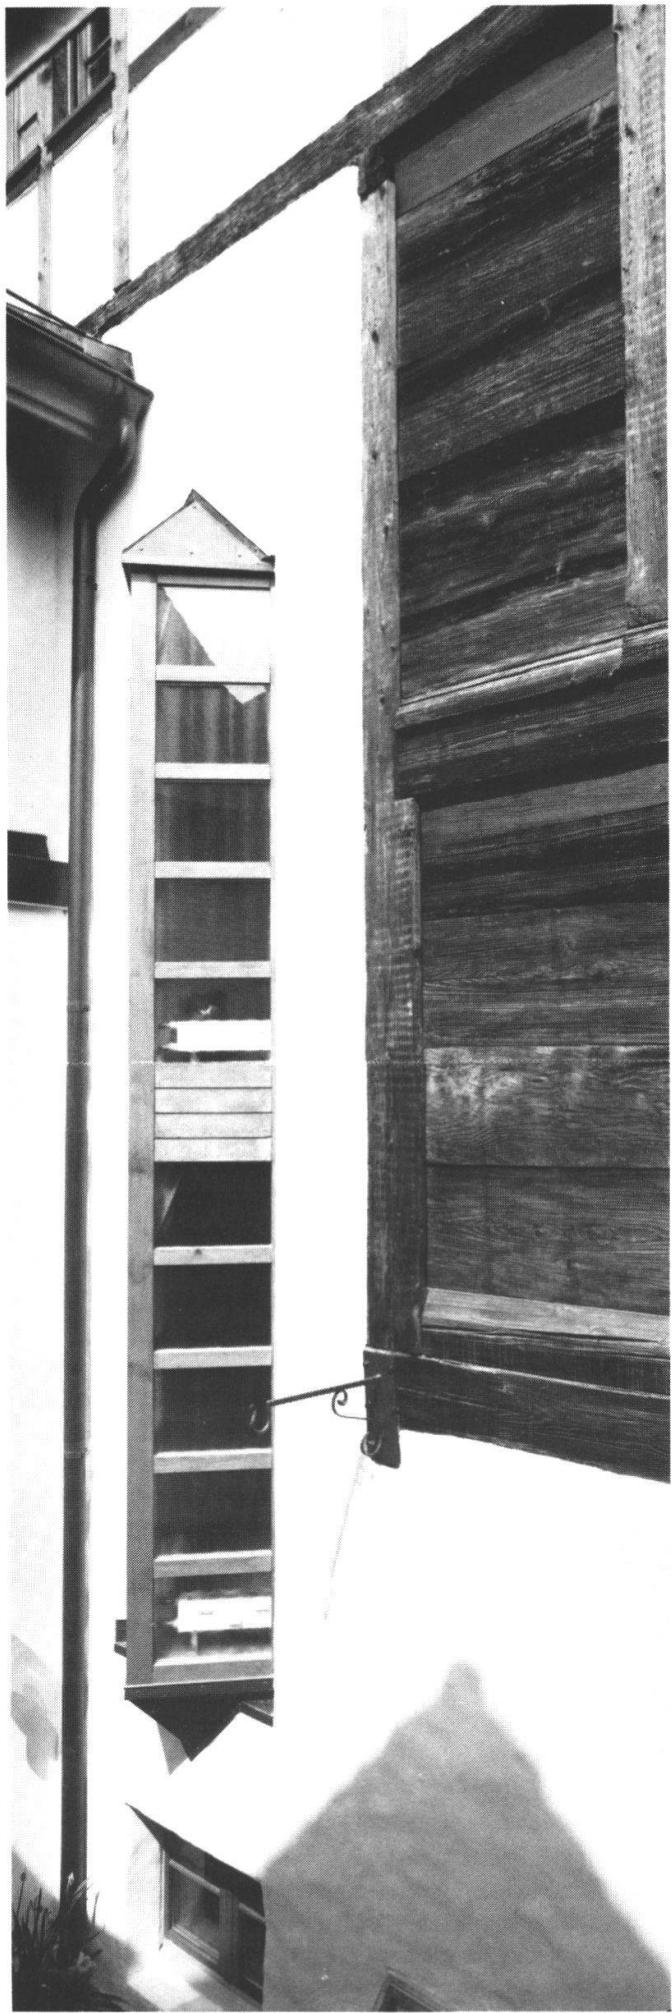
Abb.e: Im Innenhof verbinden sich alte und neue Bauteile zu einem harmonischen Ganzen. Blick auf die Ständer-Bohlen-Konstruktion des 16.Jahrhunderts und die neue Treppenhauserweiterung an der Südfassade des Hauses Nr. 24.

Abb.f: Die mittelalterliche Stadtmauer enthält verschiedene Bauphasen. In ihren ältesten Teilen dürfte sie mindestens ins 13.Jahrhundert zurückreichen. Zinnenkranz um 1550.

Die mit Zinnen besetzte Stadtmauer (Abb. f), die den Innenhof nach Osten abschliesst, enthält vier Hauptbauphasen. Die älteste Partie reicht bis auf eine Höhe von etwa 2,80 m über dem heutigen rohen Innenhofniveau (Betonboden). Sie besteht aus grösseren Kalk-

bruchsteinen in einem unregelmässigen Verband. Die Mauer verjüngt sich nach oben; sie misst an der Basis (auf der Höhe des alten Innenhofniveaus) 1,50 m und ganz oben noch 1 m. Zu einem späteren Zeitpunkt hat man die Mauer um etwa 2,80 m erhöht (10 Fuss?), als Baumaterial dienten verschiedenformatige Bollensteine und vereinzelt erratisches Steinmaterial wie Gneis- und Granitbrocken. Das Mauerwerk ist sauber lagenhaft geschichtet, manchmal sind zwei bis drei Steine schräg hochkant gestellt, was an Mauerwerk des 13. Jahrhunderts erinnert. Die starke Brandrötung des Mauerwerks könnte von der Pulverturm-Explosion von 1546 herrühren. In der dritten Phase, die demnach wohl nach 1546 zu datieren wäre, wurde die Mauer um weitere 2,5 m erhöht und mit einem Zinnenkranz versehen. Das Mauerwerk dieses Abschnittes wirkt unsorgfältig geschichtet und besteht aus einer Mischung von Bruchsteinen, Bollensteinen und Ziegelstücken. In der vierten Phase hat man die Zinnenschlitze auf die halbe Breite, von 1,40 m auf 70 cm, verschmälert. Das Mauerwerk besteht aus handgeformten Backsteinen. Der ursprünglich auf der Innenseite der Mauer hinter den Zinnen durchlaufende hölzerne Wehrgang wurde wahrscheinlich unmittelbar nach der Errichtung der barocken Schanzenmauer, die ab 1667 erfolgte, entfernt.

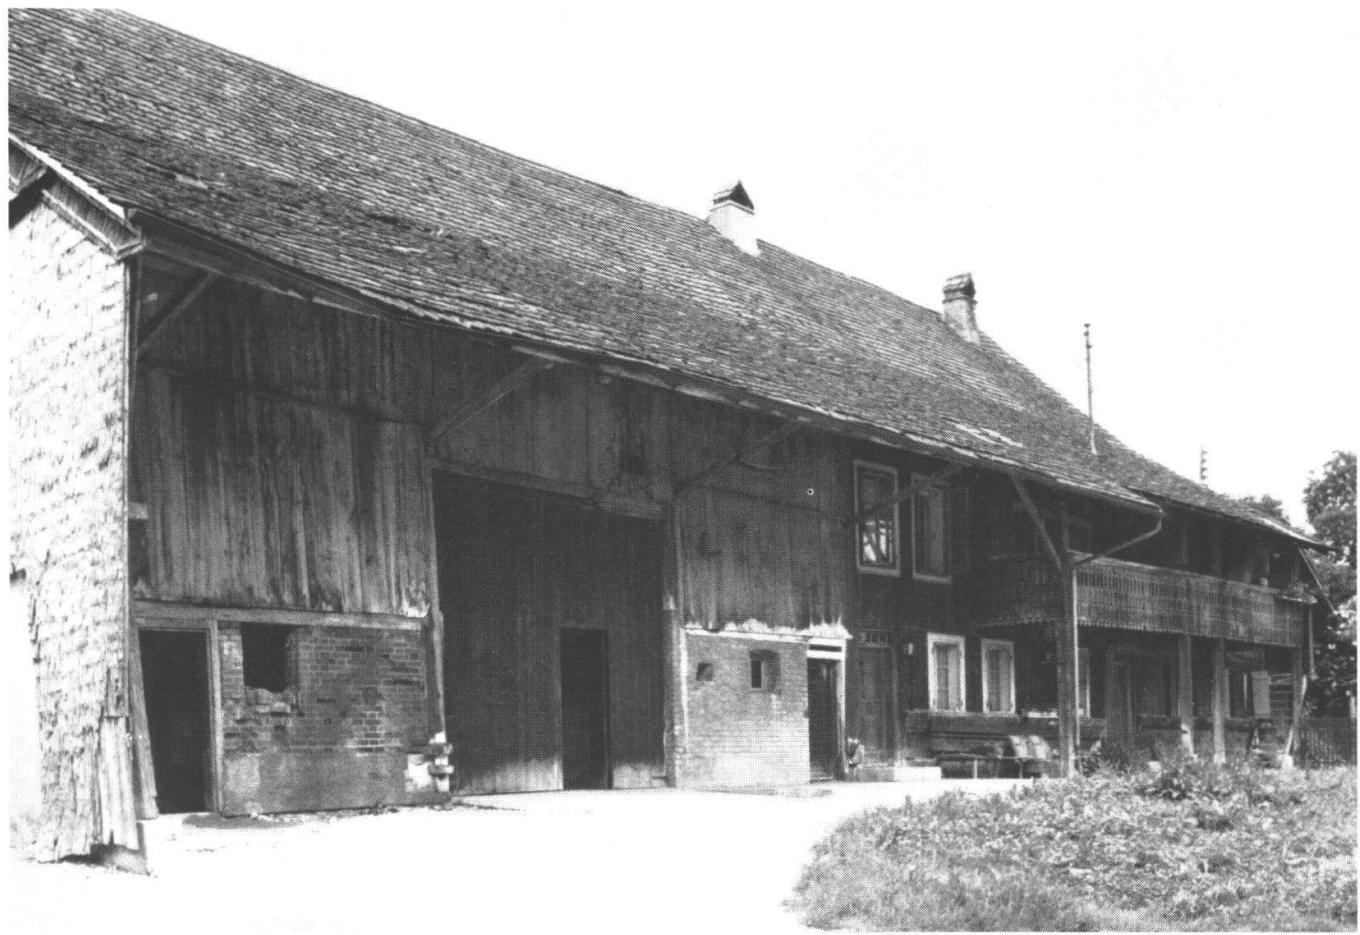
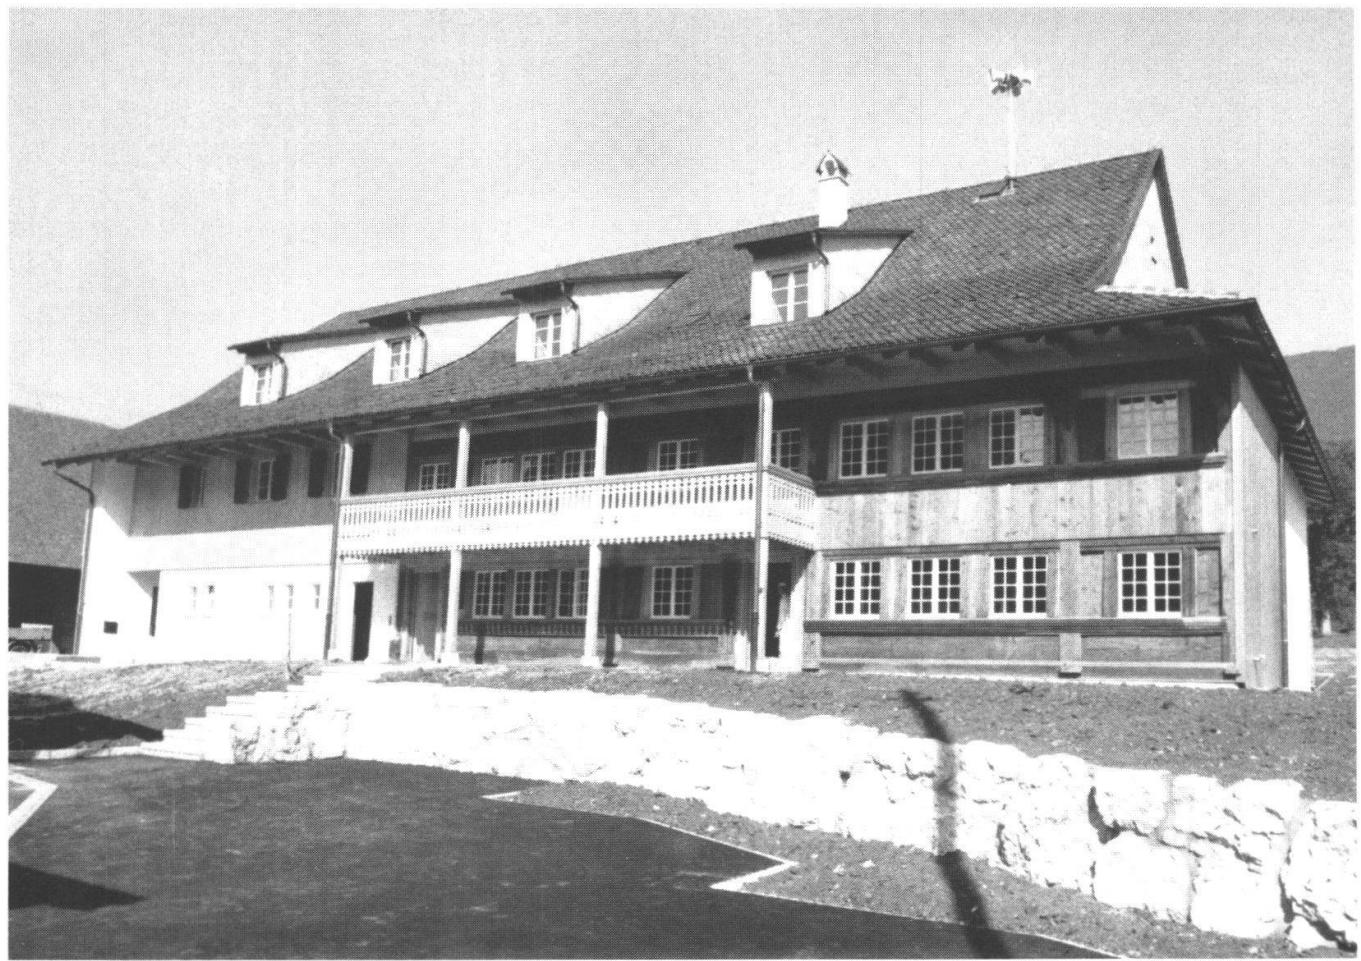
Das *Gallihaus* in Aedermannsdorf vor dem Abbruch, von Südwesten (oben), und der Neubau mit der wie-

derverwendeten Holzfassade in Ständer-Bohlen-Konstruktion, von Südosten (unten).

Neubau: Vor Baubeginn glaubte man, die auf die Holzbauphasen I und II zurückgehenden Bauteile an Ort und Stelle erhalten und die neuen Teile daran anfügen zu können. Der schlechte Erhaltungszustand machte schliesslich den Totalabbruch notwendig. In den Neubau wurden die imposante Holzfassade sowie einige daran anschliessende Binnenwände und Balkendecken integriert. Im übrigen ordnet sich der Neubau der Sprache des Vorhandenen ein und unter. Es handelt sich um eine der wenigen und wohl um die grösste historische Holzfassade im solothurnischen Thal. Das Gallihaus dient heute als Gemeindekanzlei, als Werkhof, als Feuerwehrmagazin und zu Wohnzwecken. Leitung: Architekt M. Bläsi vom Architekturbüro Niggli & Partner, Balsthal. G. C.

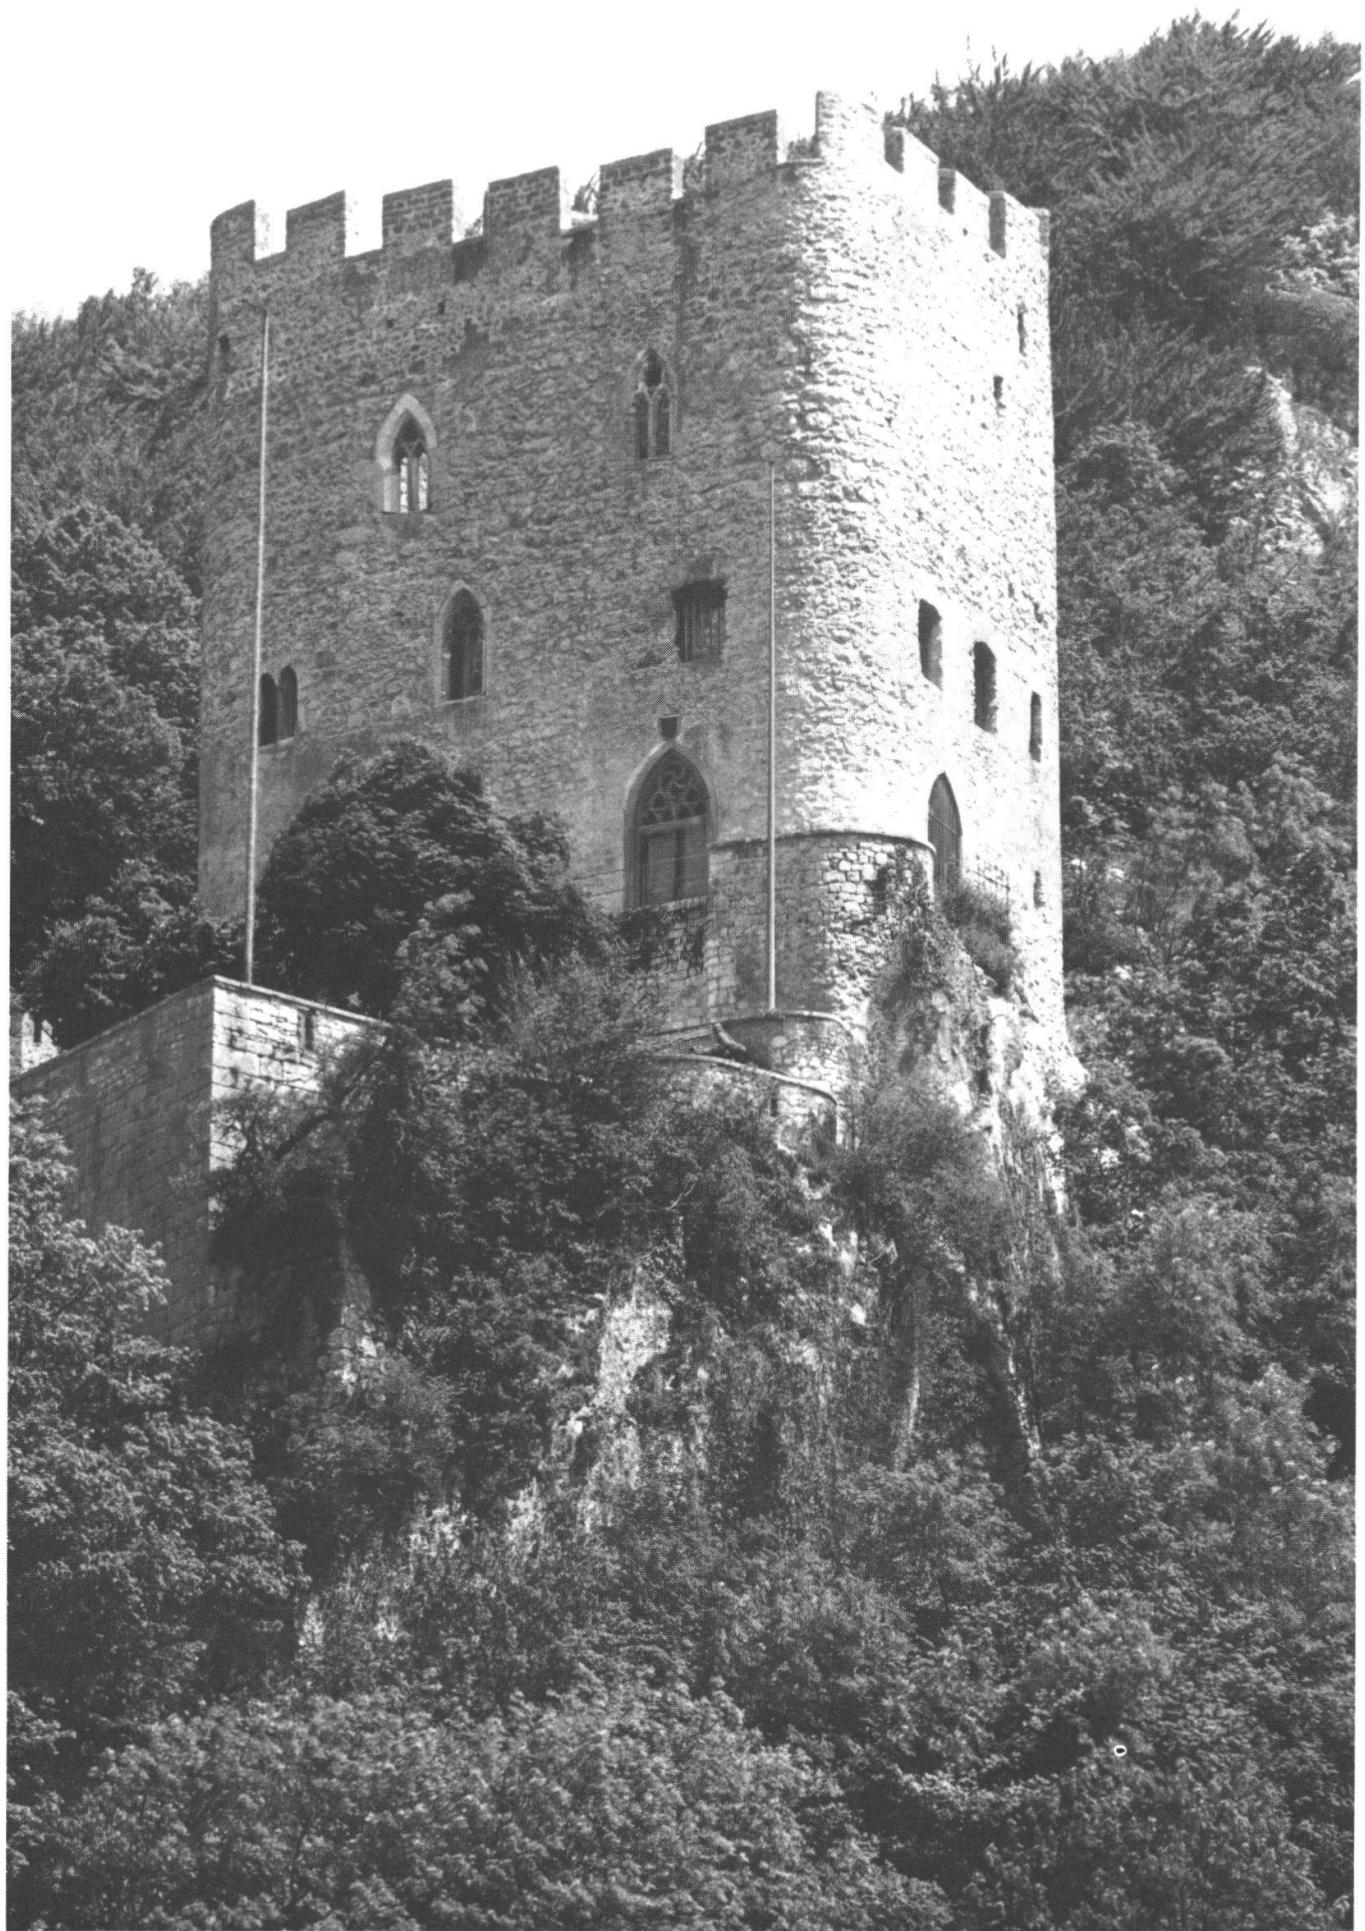
Abbildung auf der folgenden Seite: Burg Neu-Thierstein ob Büsserach nach den Sanierungsarbeiten, von Westen gesehen.

1984 sah sich die Sektion Basel des Schweizerischen Alpenclubs, seit 1893 Besitzerin der Burg, gezwungen, in Anbetracht der durch Pflanzenbewuchs, Frost, eindringendes Wasser etc. entstandenen grossen Schäden die Aussenhaut und die Mauerkrone der Burg zu sanieren. Nach der Gerüstinstallation wurde das Mauerwerk sorgfältig gereinigt und von Pflanzenbewuchs befreit. Originale Teile wie Mauersteine und Werkstücke wurden nach Möglichkeit erhalten, wo es unumgänglich war, ersetzt. Die stellenweise tiefen Löcher wurden zugeflickt, mit einigen Ausnahmen, die man für die Erhaltung der örtlichen Fauna beliess. Anschliessend wurde die Mauerfläche ausgefugt. Partien mit gut erhaltenem Originalputz wurden beibehalten.

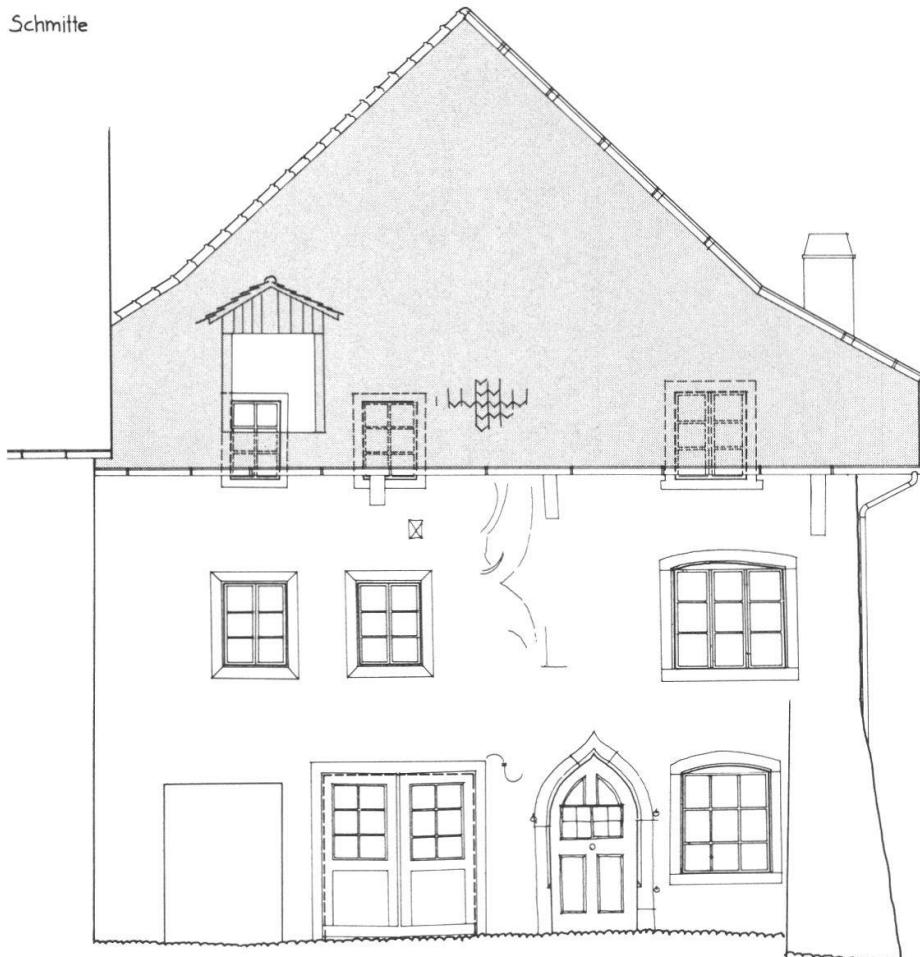
Südfassade, Rekonstruktionsvorschlag der Kant. Denkmalpflege in Anlehnung an den Zustand um 1600, wie er aufgrund von Befunden am Bau abgelesen und interpretiert werden konnte.
