DENKMALPFLEGE  
IM KANTON SOLOTHURN  
1985

*Von Georg Carlen (G. C.), Ernst Fröhlicher (E. F.),  
Markus Hochstrasser (M. H.).  
Redaktion: Benno Schubiger*

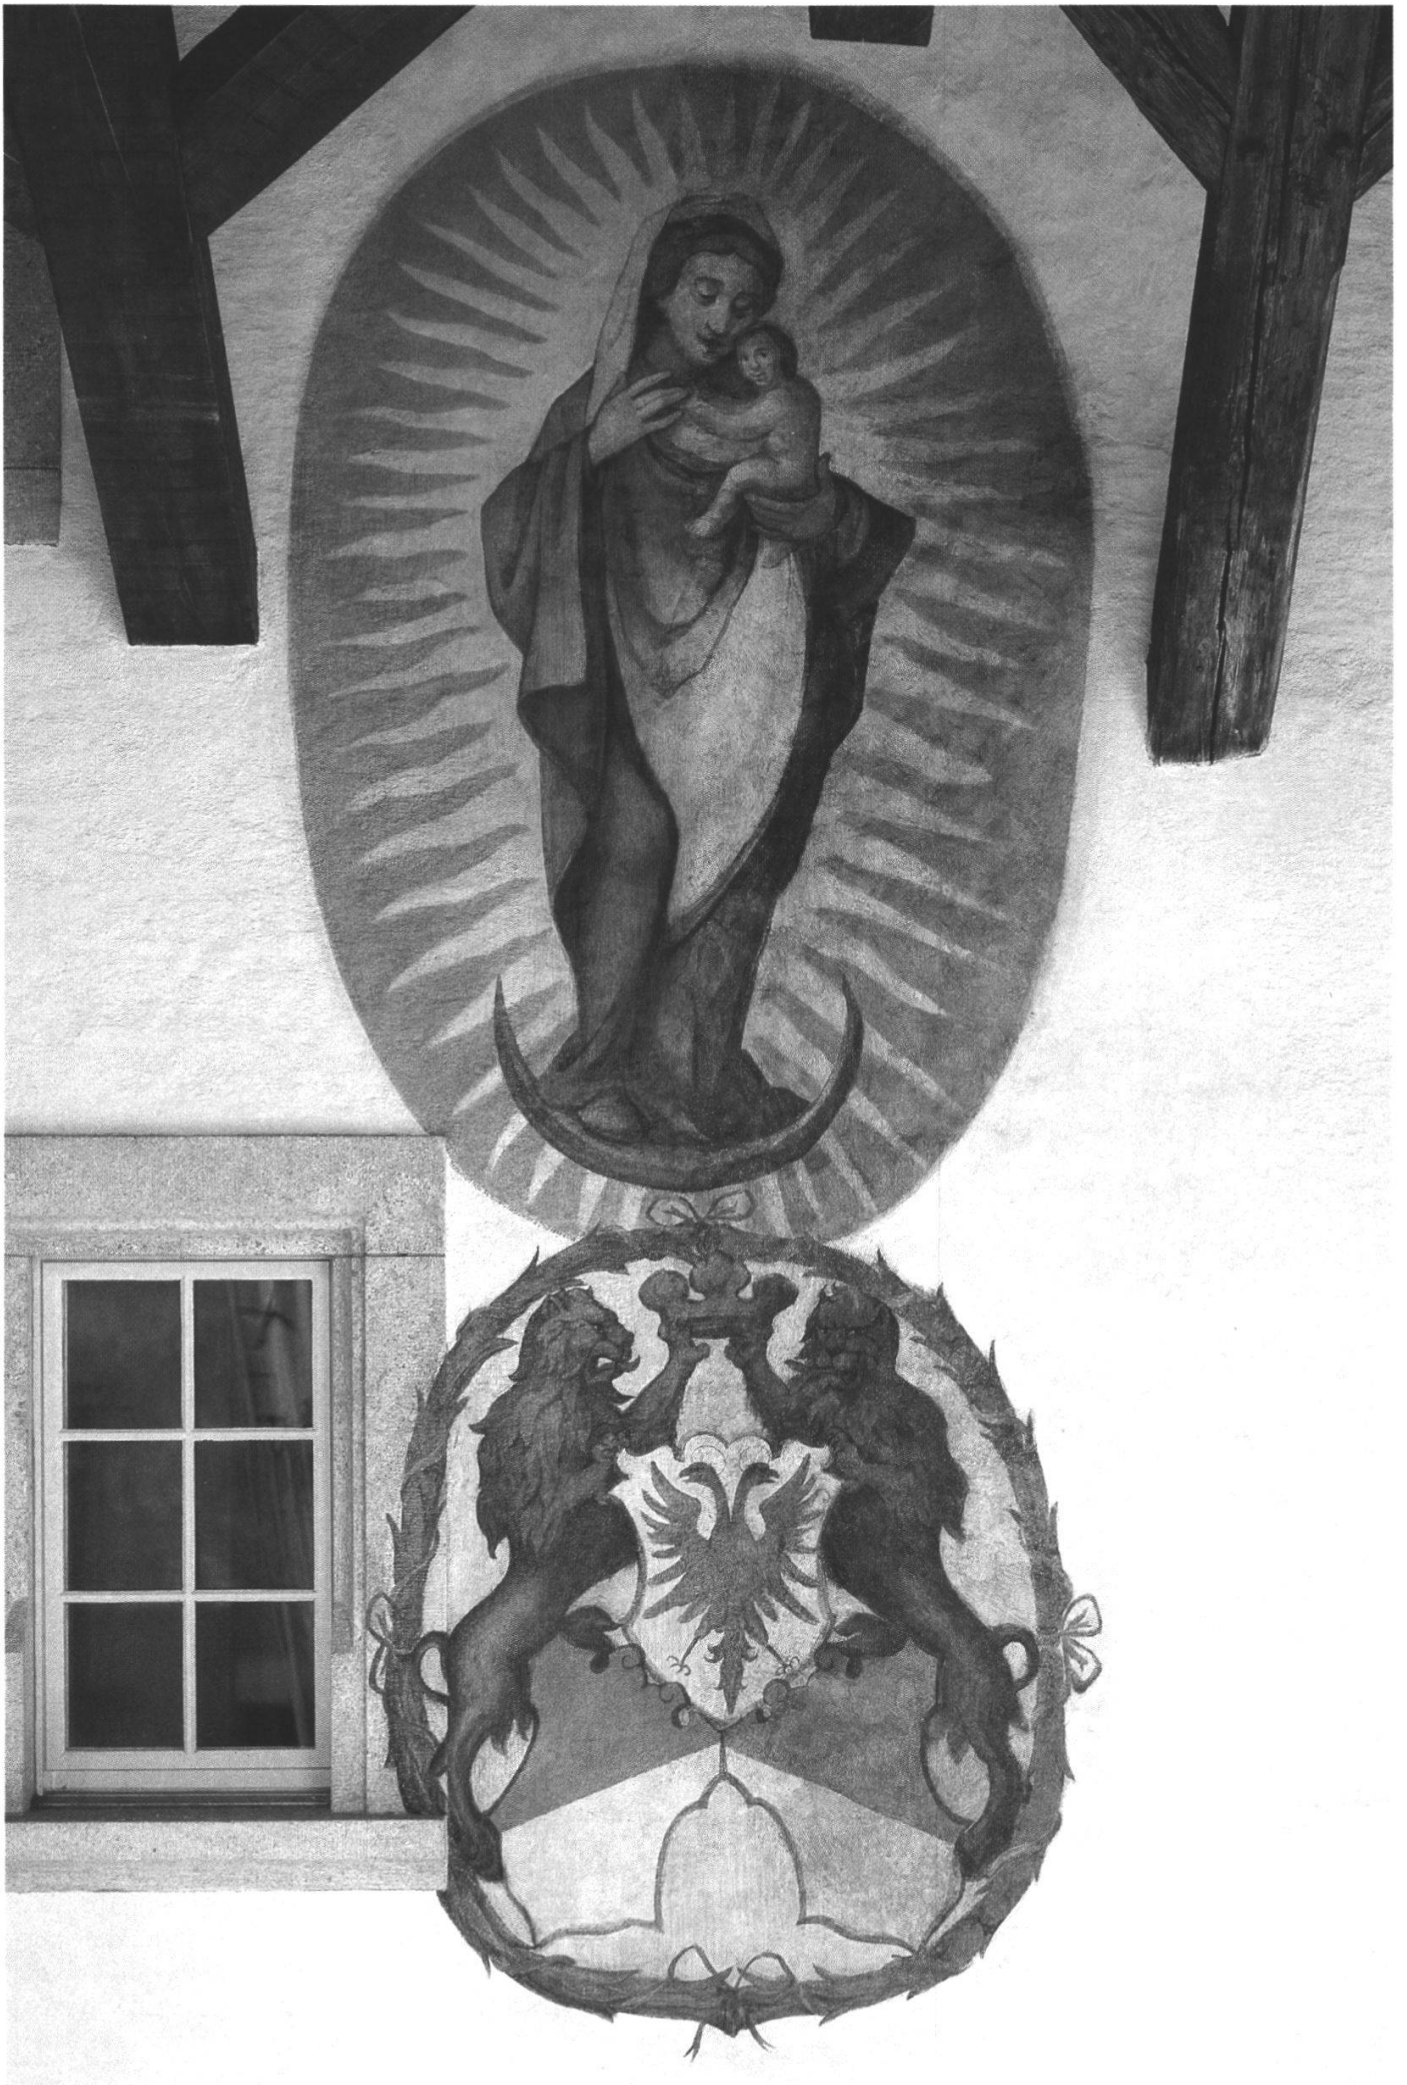
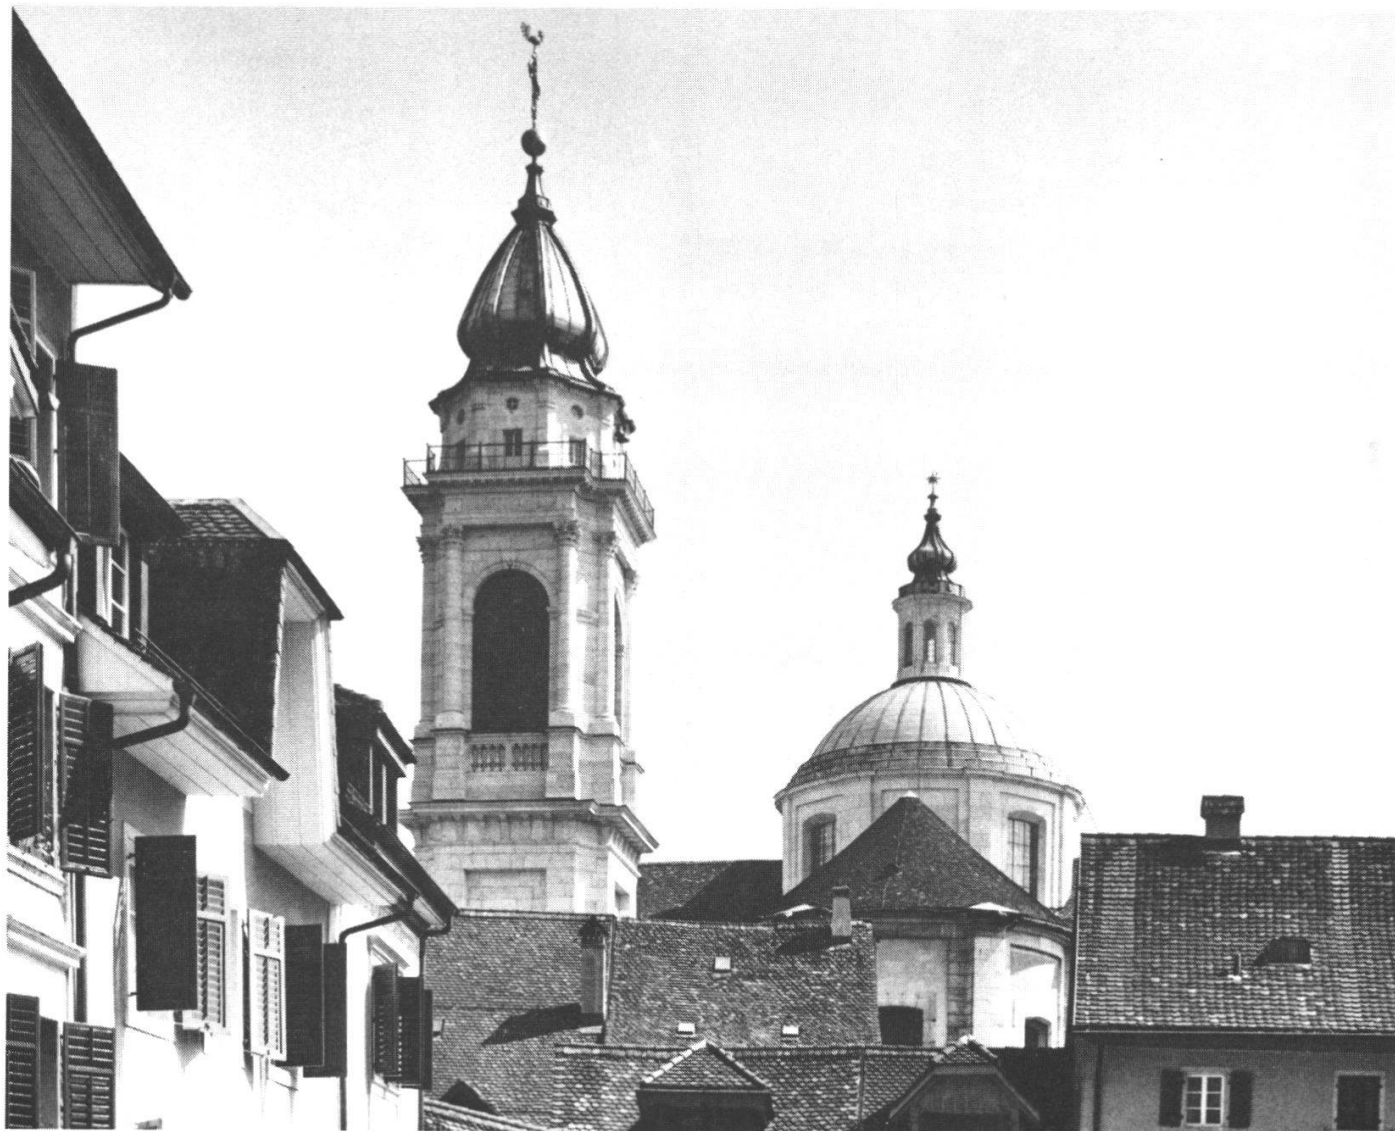
Wandgemälde Madonna mit Kind und Wappenpyramide. Kalkmalerei um 1600. Rechte Hälfte von jüngeren Verputzschichten befreit und restauriert, linke Hälfte ergänzt. Die von Löwen flankierte und bekrönte Wappenpyramide zeigt unten (vom Beschauer aus) rechts das Wappen der um 1600 längst ausgestorbenen Freiherren von Gösgen, hier wahrschein-

lich als Wappen der Vogtei Gösgen zu deuten, obwohl dieses in der Regel wie das heutige Bezirkswappen schräg links geteilt ist. Das Wappen unten links ist symmetrisch ergänzt worden. Es wäre auch denkbar, dass hier ursprünglich ein Solothurner Wappen war. Heraldisch Bewanderte werden gebeten, ihre Meinung über die Ergänzung der kantonalen Denkmalpflege zu melden (vgl. S. 316) G. C.

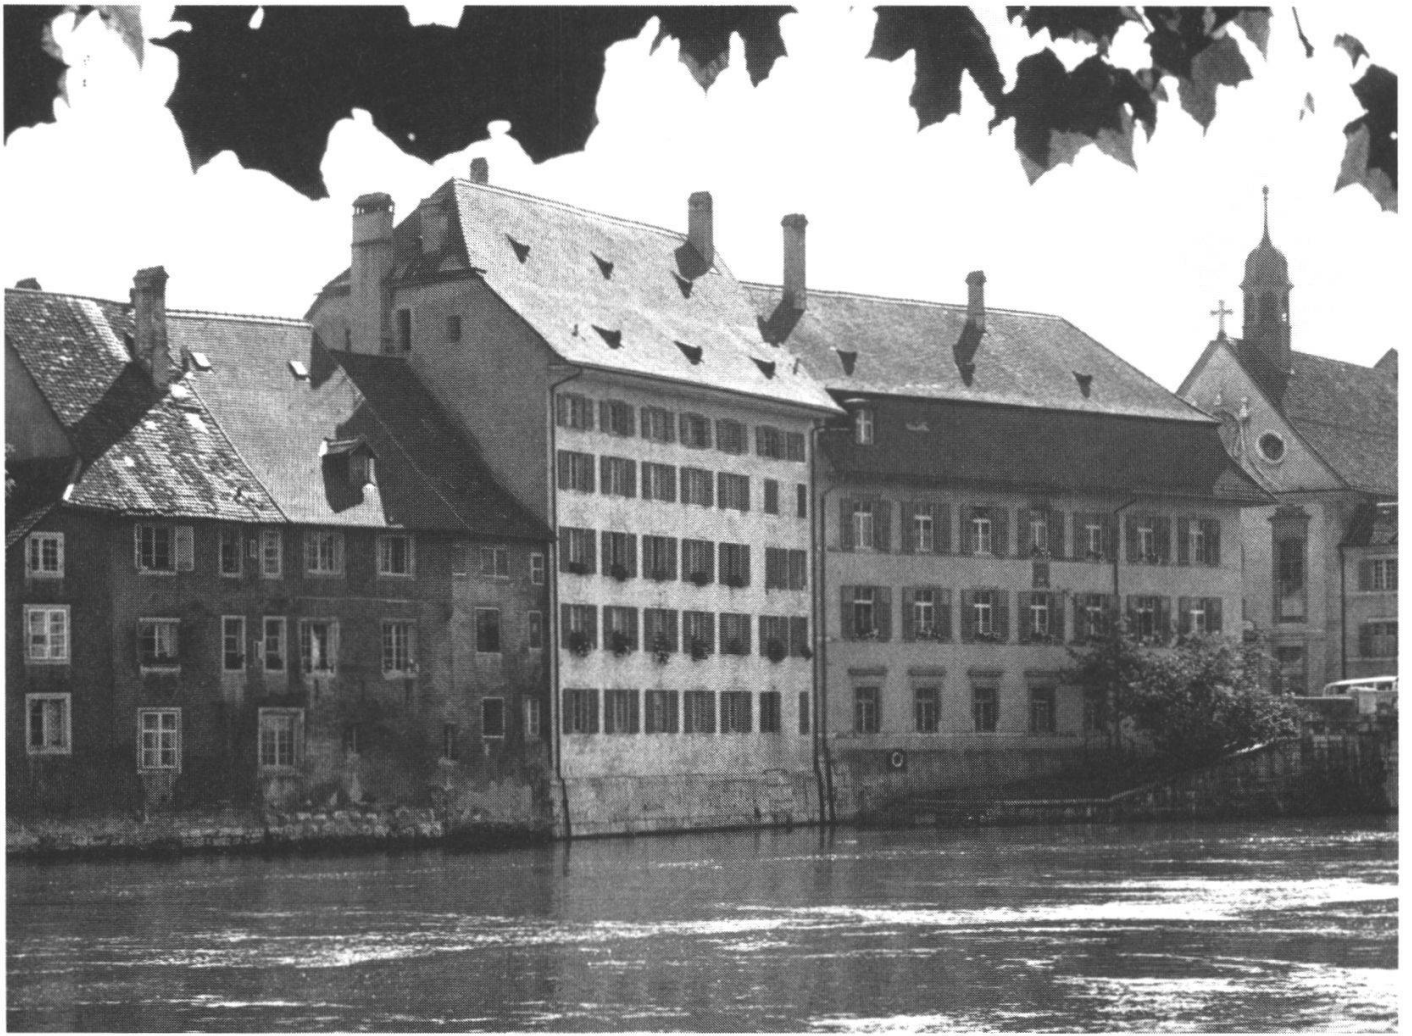
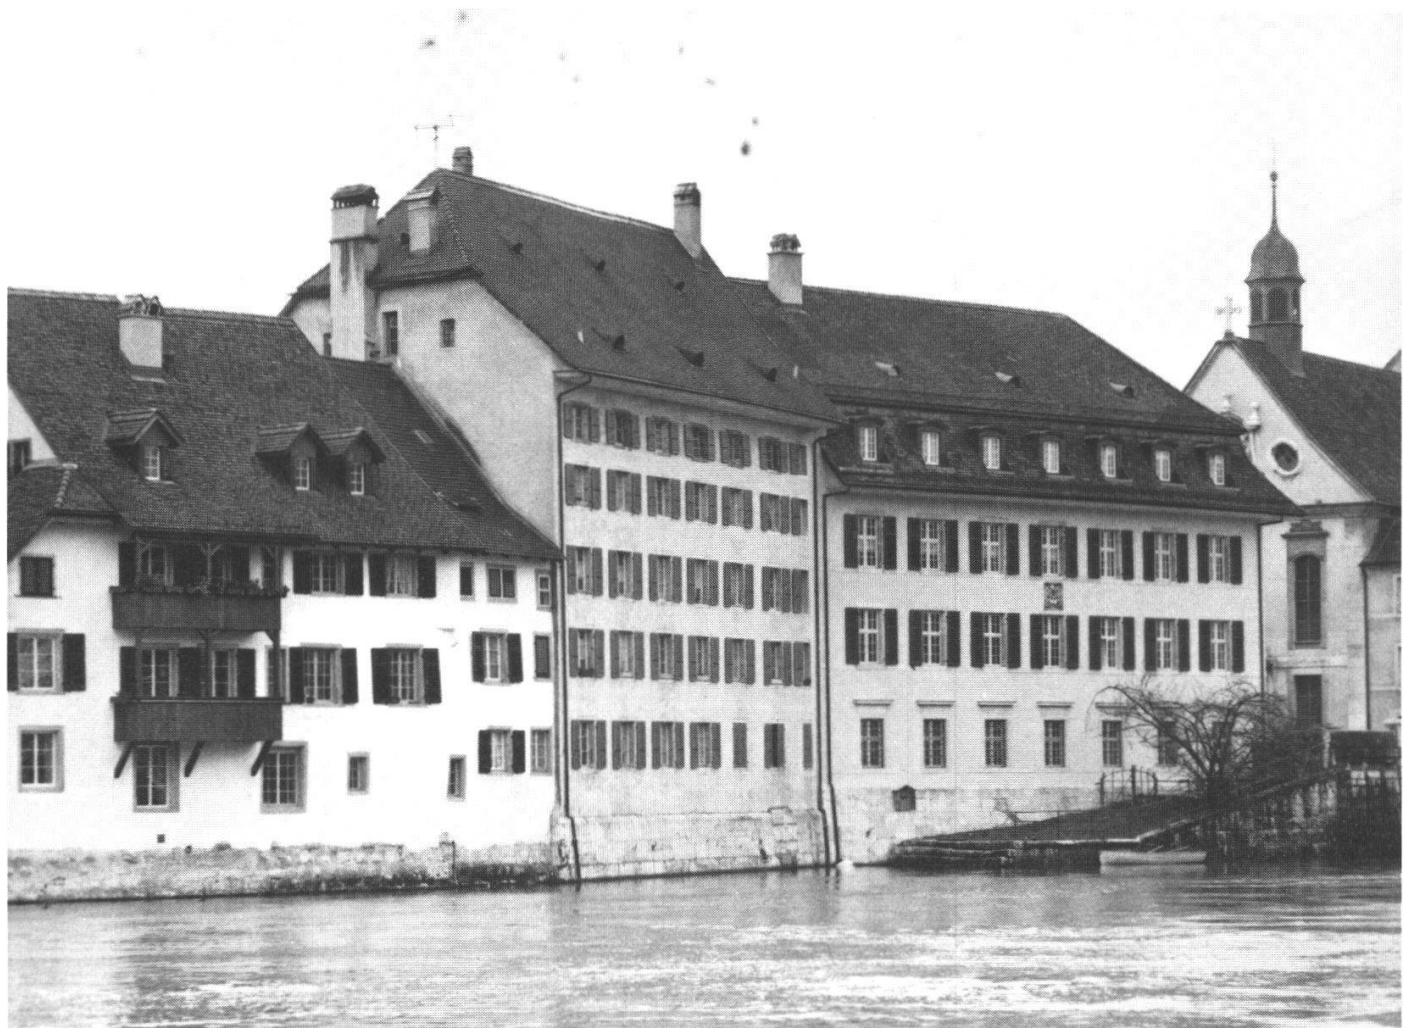
### Solothurn, Bürgerhaus in der Vorstadt

Bei der Restaurierung und dem Umbau des Bürgerhauses wurde die Verwaltung der Bürgergemeinde im 1. Obergeschoss konzentriert, das 2. Ober- und das 1. Dachgeschoss zu Wohnungen um-, resp. ausgebaut. An der *Nordfassade* (*rechts oben vor, unten nach der Restaurierung*) lässt sich der Dachausbau an den neuen Lukarnen ablesen. Für die Sprossenteilung der Fenster wurden Formen des 18. Jahrhunderts gewählt, welchem die heutige Gestaltung von Fassaden (1732/36) und Dach (1794) weitgehend entstammen. Leitung: Architekt A. Miserez. Eidg. Experte: F. Lauber, Basel. G. C.

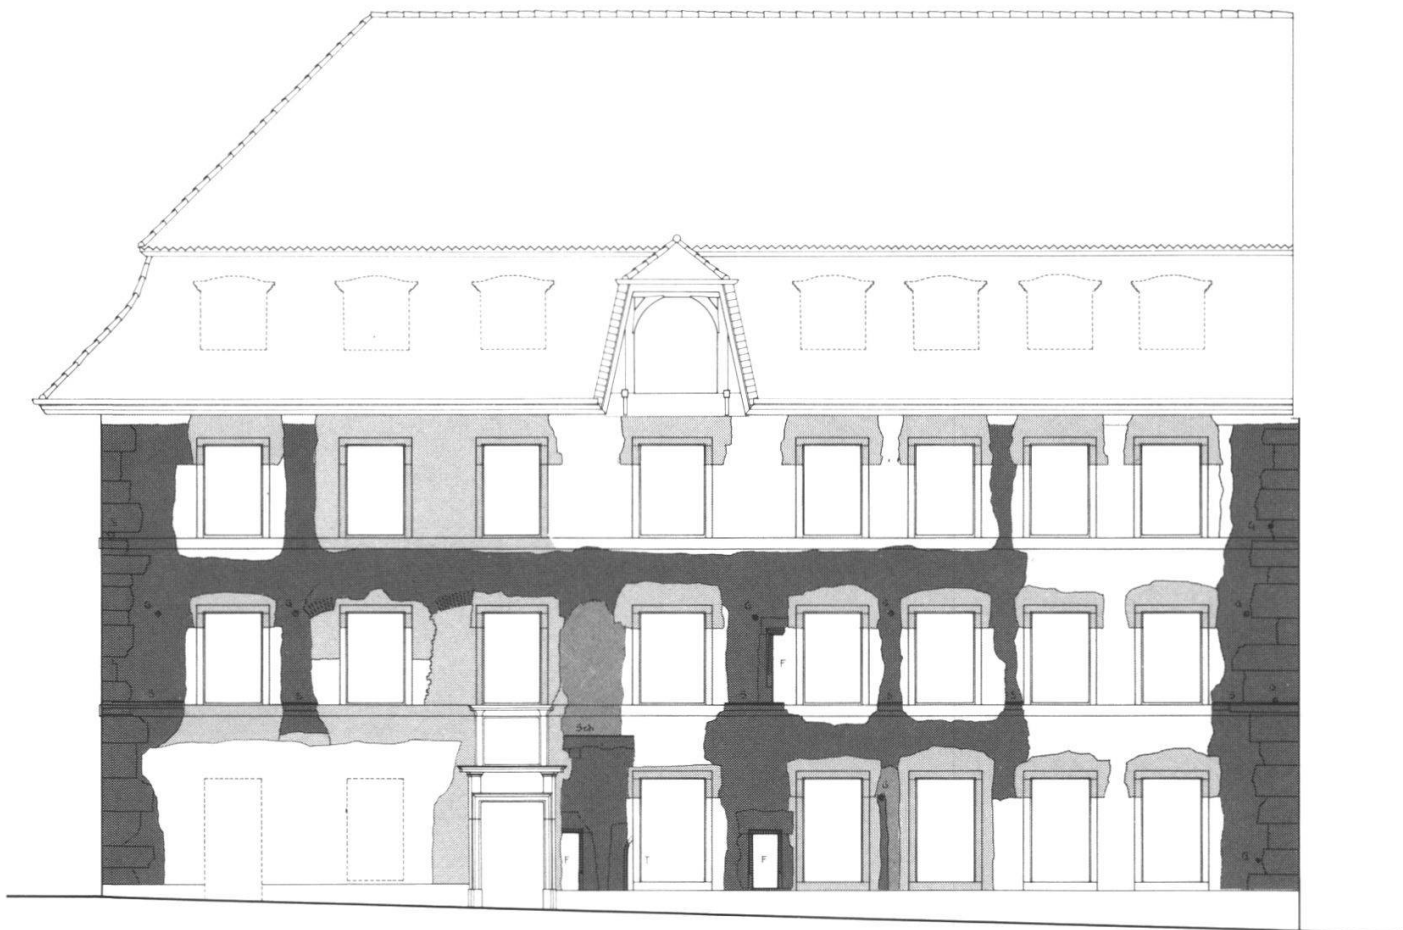
Abb.c: Südfassade, baugeschichtlicher Aufnahmeplan 1984

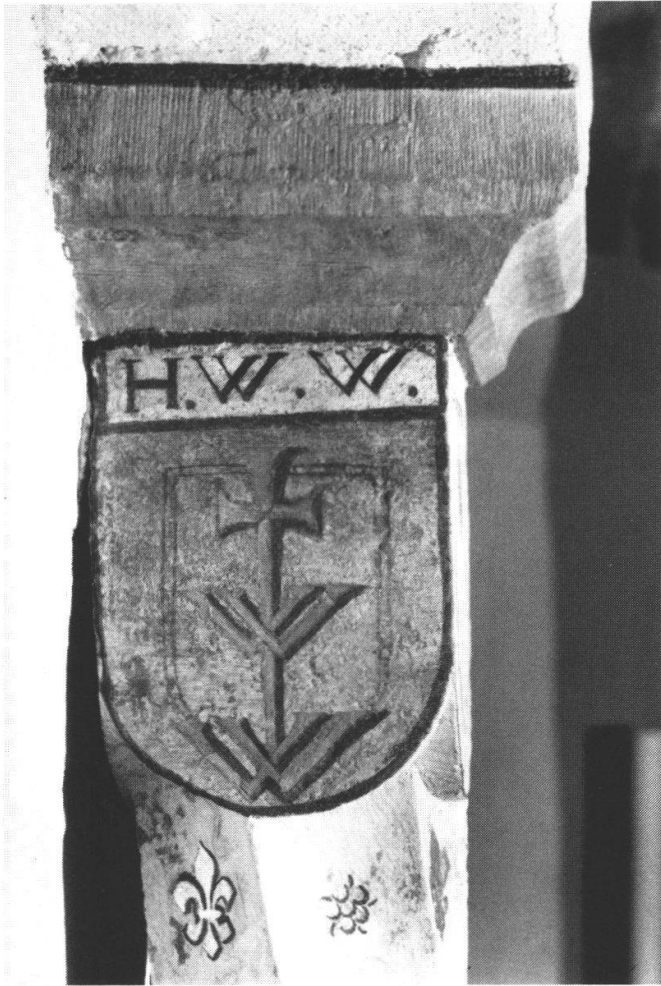
Abb.a: Westseite des Säulenkopfes. Wappen mit steinmetzähnlichem Zeichen und Initialen HWW.

Im 1. Stock zwischen den beiden nach Norden in die Gurzelngasse gerichteten Fenstern entdeckte man nach dem Entfernen der Verputzschichten eine eingemauerte, völlig unversehrte und am originalen Ort stehende Fenstersäule aus Sandstein. Nach der sorgfältigen Freilegung entpuppte sie sich aufgrund von Vergleichsbeispielen als ein Werk aus der Zeit von 1570/80. Sie ist zweifach farbig gefasst. Der erste Anstrich, wahrscheinlich aus der Entstehungszeit, ist unigrünlich wie der natürliche Steinton; der zweite, vermutlich aus dem frühen 17. Jahrhundert (nach 1610), ist aufwendiger. Die Säule wurde damals mit einer hellgrauen Marmorimitation frisch gefasst, und am Kopf ist auf der einen Seite ein unbekanntes (Werkmeister[?]-)Wappen mit den Initialen HWW und auf der andern Seite ein Brunner-Wappen mit den Initialen FCB FEB aufgemalt worden. Die Säule ist nun durch das Restaurierungsatelier Arn aus Lyss in ihrer zweiten, jüngeren Fassung restauriert worden und gilt seit der Neueröffnung als geschichtsträchtige Attraktion des Hauses.

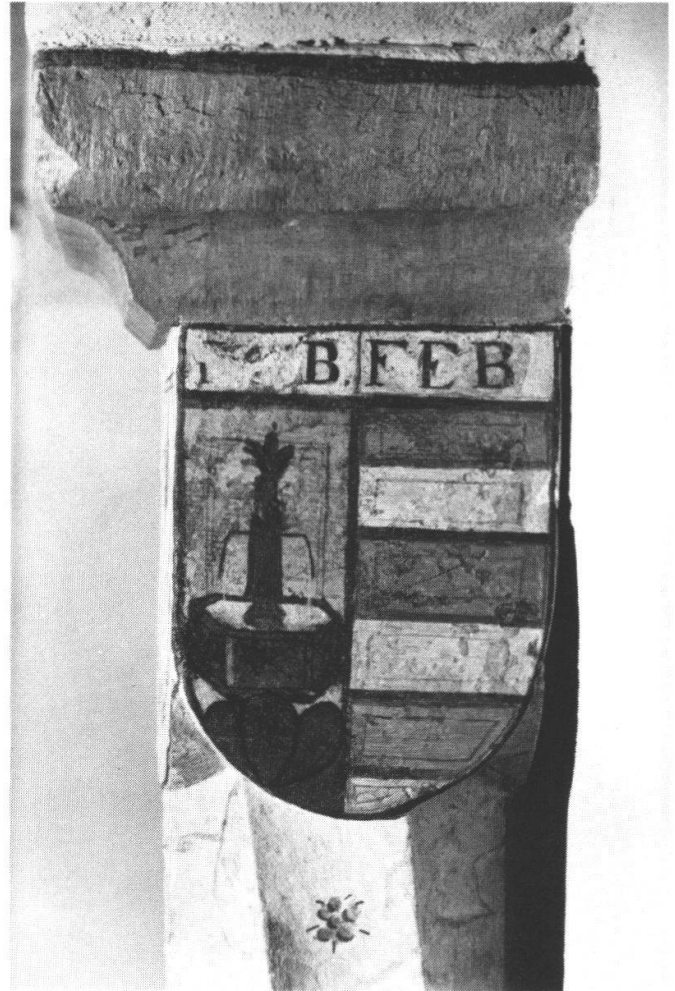
Abb.b: Ostseite des Säulenkopfes. (Allianz[?]-)Wappen links Brunner. Die Initialen rechts, FEB, könnten auf *Frau Elisabeth Brotschi* hinweisen, die dieses Haus 1610 Heinrich Brunner mit in die Ehe brachte.

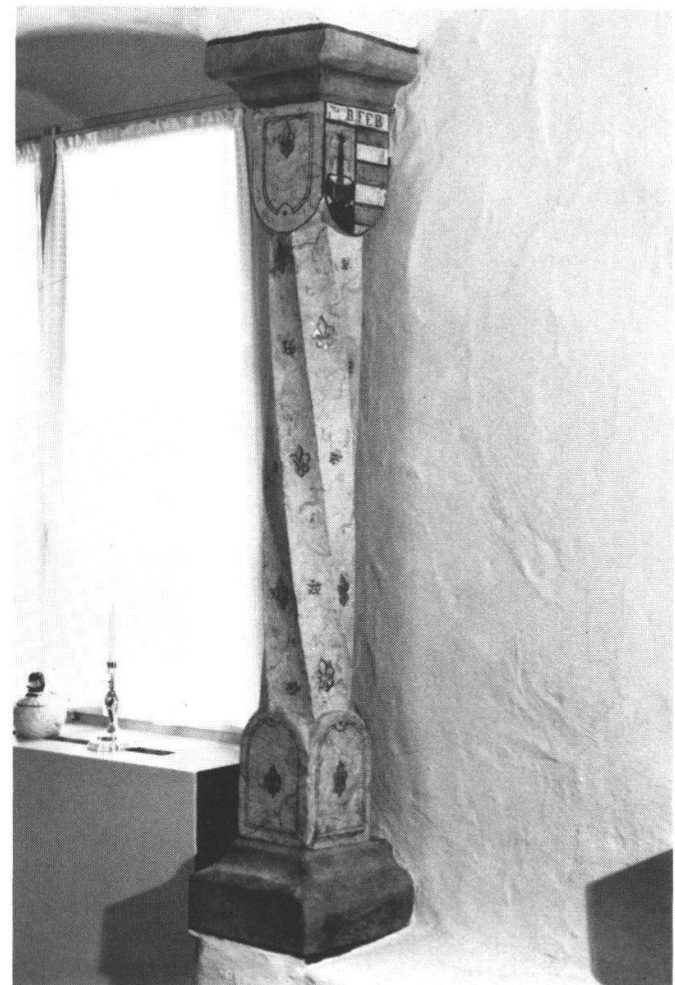
Abb.c: So präsentiert sich die Fenstersäule aus der zweiten Hälfte des 16. Jahrhunderts seit der Restaurierung von 1986.

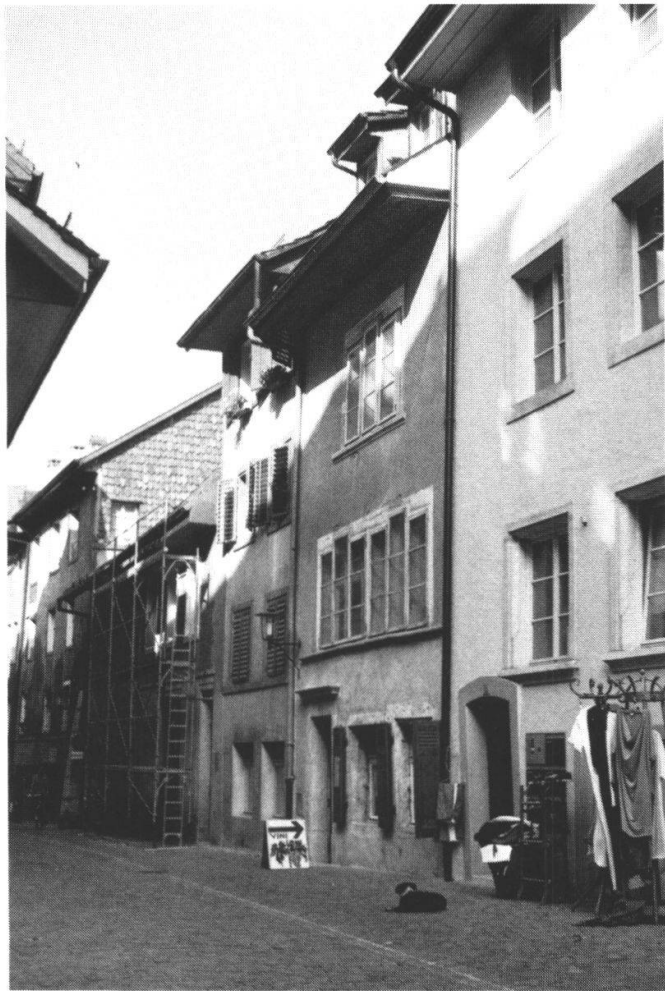
Löwengasse 14. Gassenfassade vor der Renovation, 1984.

Das Haus ist 1985 weitgehend sanft renoviert worden. Trotzdem musste im Innern und an den Fassaden der Verputz praktisch überall erneuert werden. Vor Beginn der Bauarbeiten konnten baugeschichtliche Sondierungen vorgenommen werden, so dass von allem Anfang an Empfehlungen und Anregungen zum Umbau formuliert werden konnten. Nach den im historischen Grundbuch registrierten Archivalien zu schliessen, befand sich das Haus stets im Besitz von einfachen Handwerkern oder niederen Beamten. Fassen lassen sich:

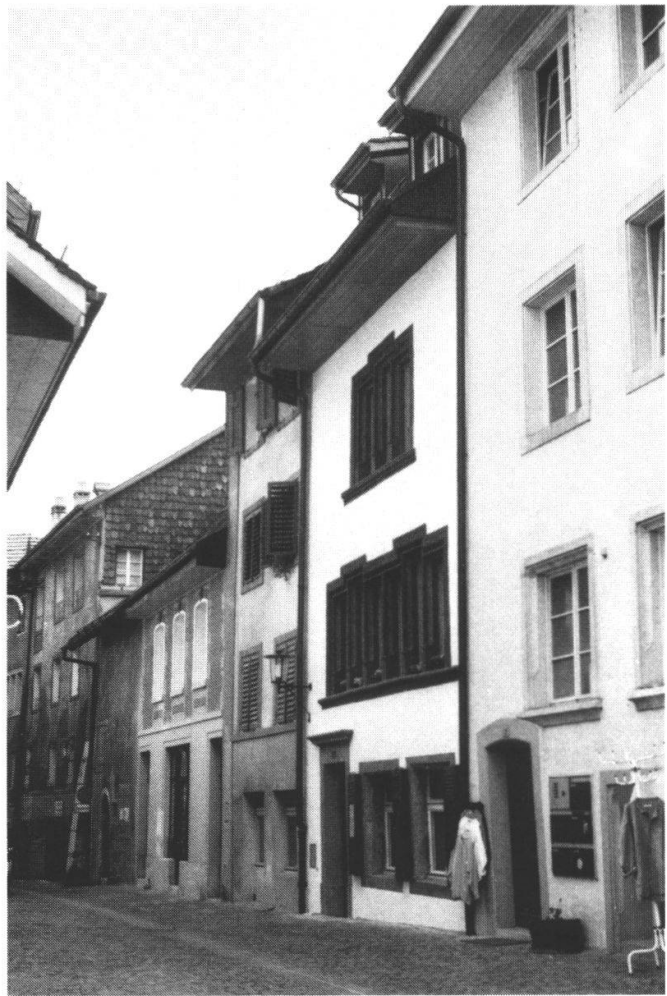
Löwengasse 14. Gassenfassade nach der Renovation, 1986.

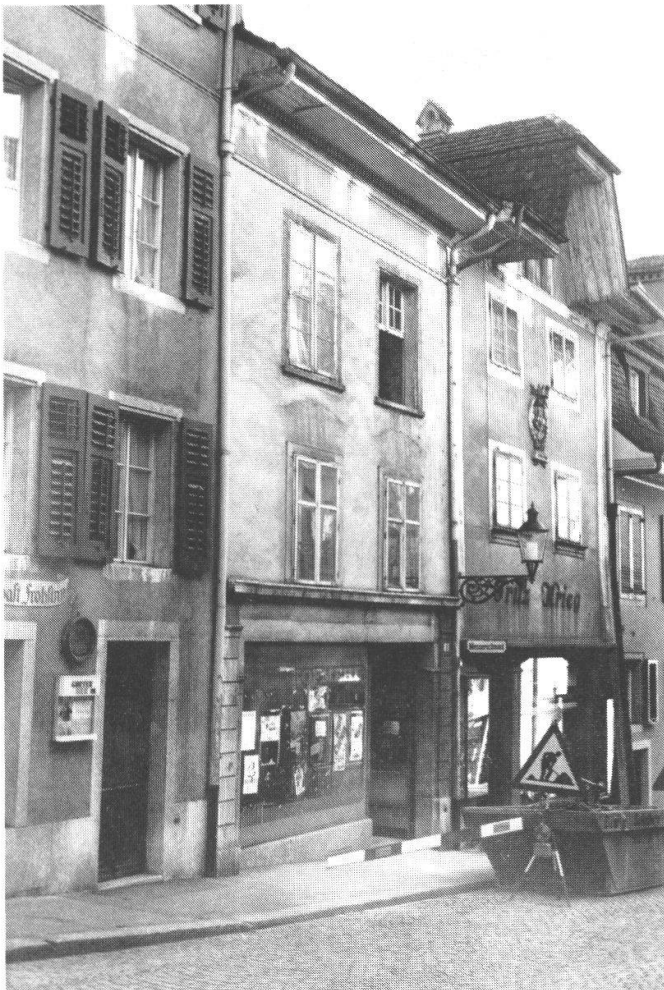
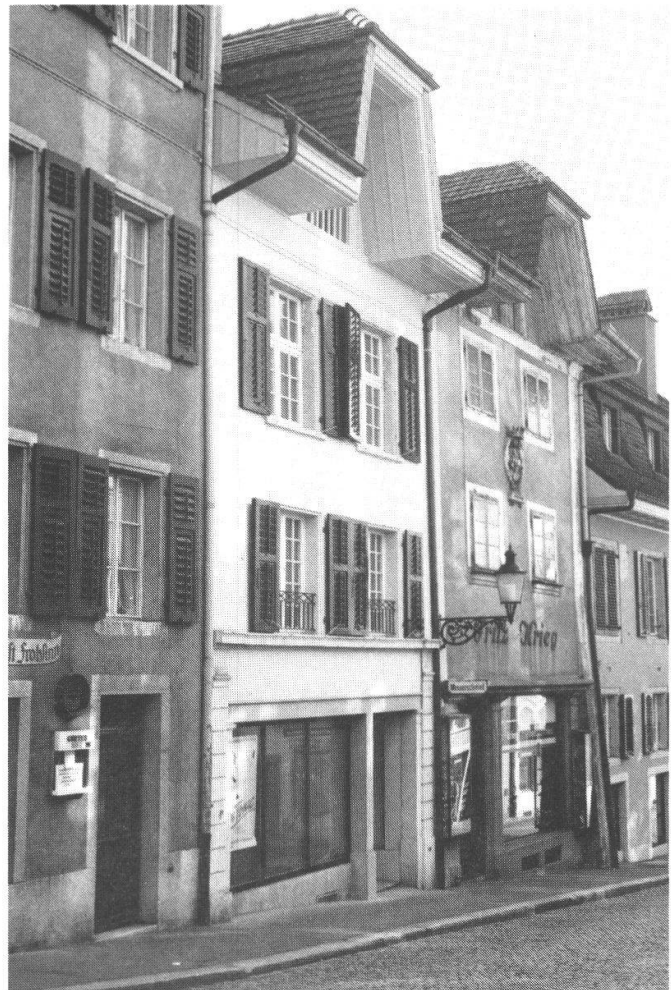
0 50 100 cm  
 Aufnahme + Skizze 16. VII. 1985 / 25. VI. 1986  
 Kant Denkmalpflege Solothurn  
 mdh

Abb.a: Zugemauertes Fensterchen in der südlichen Brandmauer im 2.Obergeschoss. Wahrscheinlich 2.Hälfte 15.Jahrhundert.

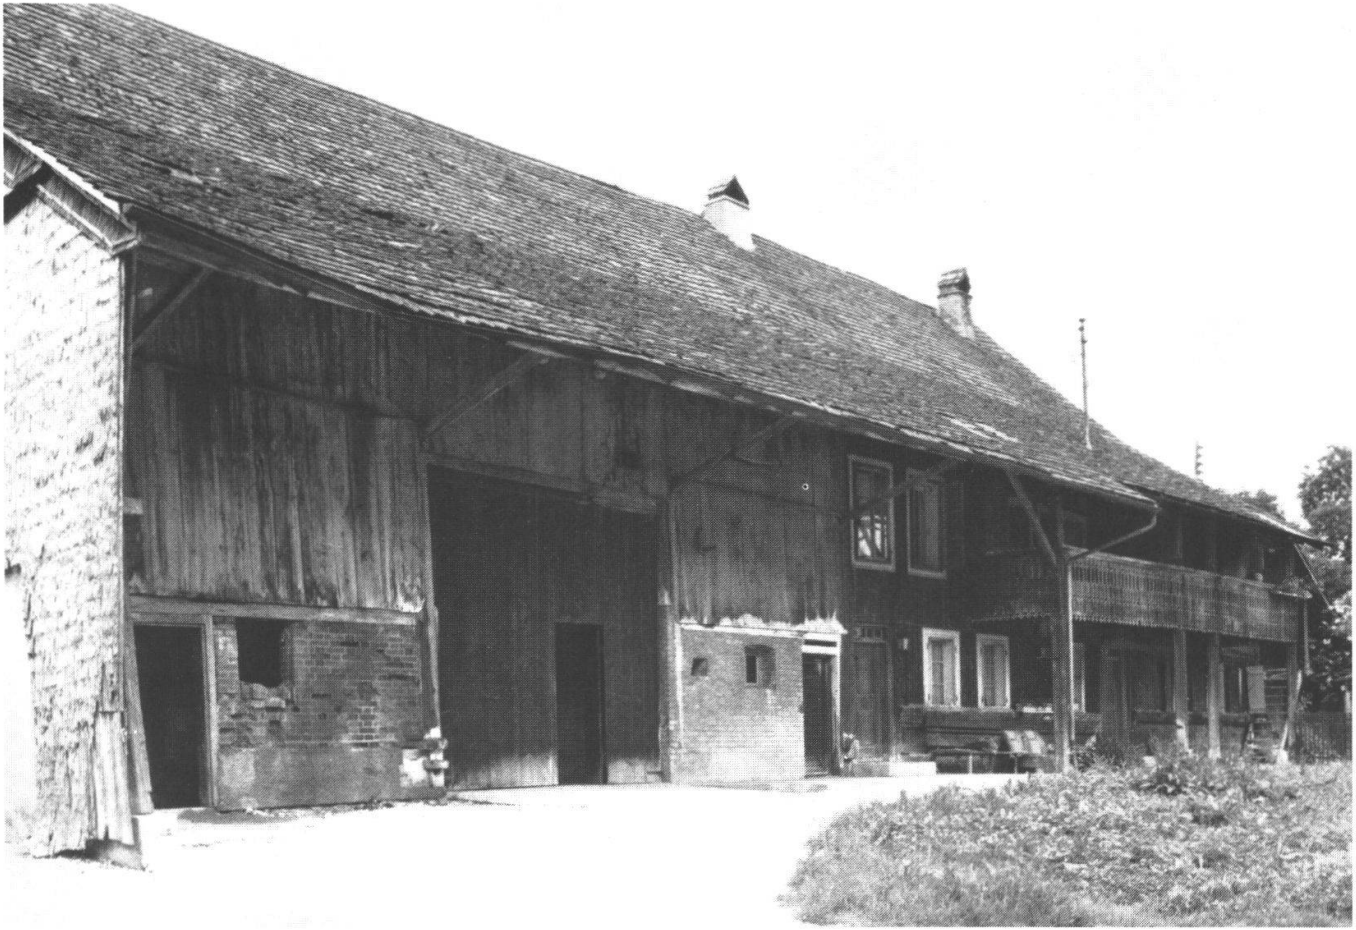
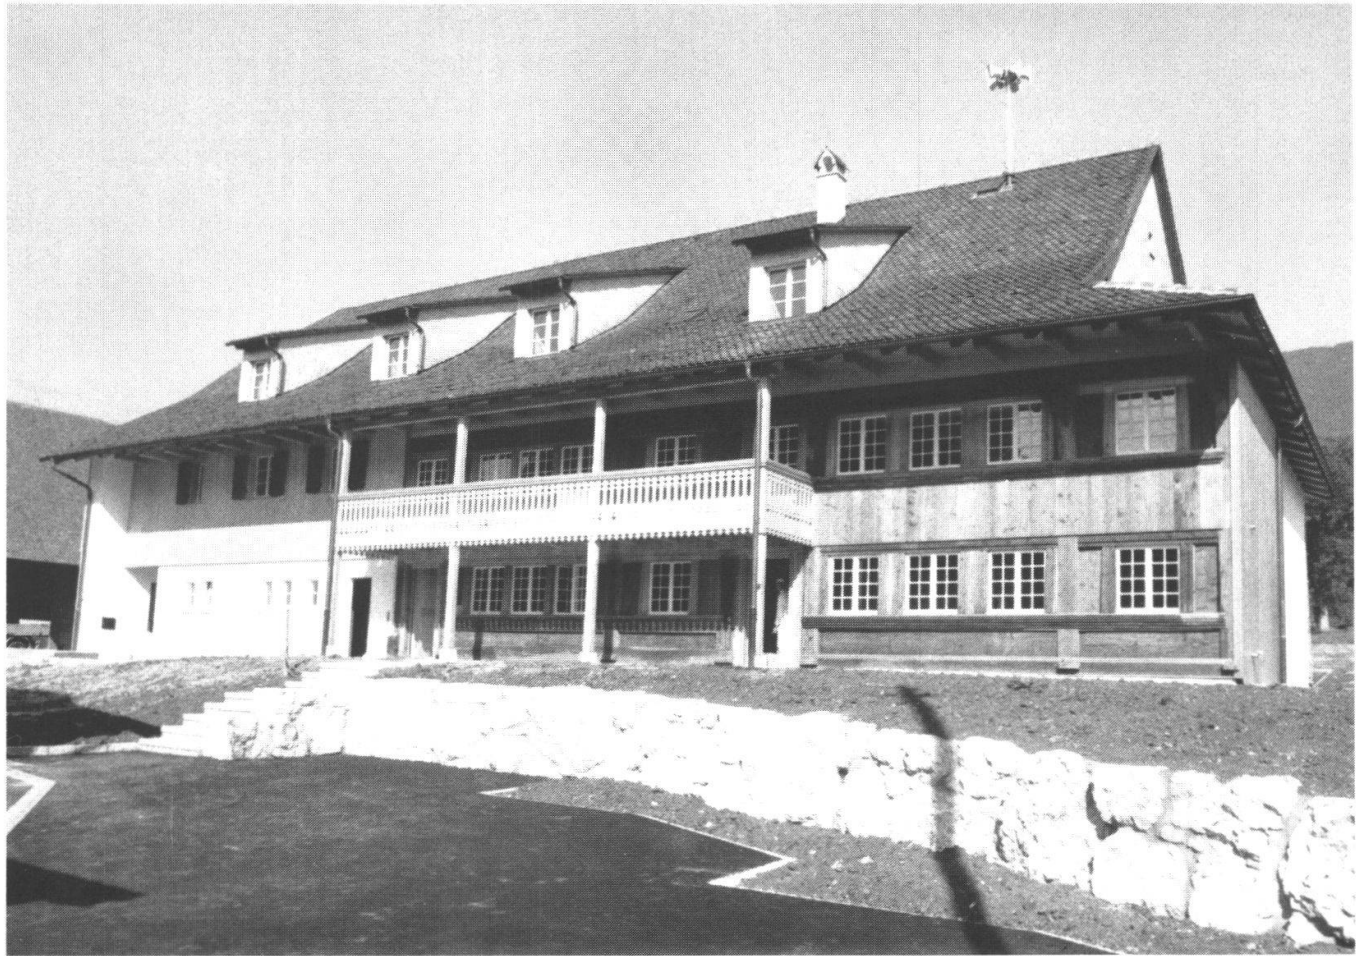
Das Gallihaus in Aedermannsdorf vor dem Abbruch, von Südwesten (oben), und der Neubau mit der wie-

derverwendeten Holzfassade in Ständer-Bohlen-Konstruktion, von Südosten (unten).

*Neubau:* Vor Baubeginn glaubte man, die auf die Holzbauphasen I und II zurückgehenden Bauteile an Ort und Stelle erhalten und die neuen Teile daran anfügen zu können. Der schlechte Erhaltungszustand machte schliesslich den Totalabbruch notwendig. In den Neubau wurden die imposante Holzfassade sowie einige daran anschliessende Binnenwände und Balkendecken integriert. Im übrigen ordnet sich der Neubau der Sprache des Vorhandenen ein und unter. Es handelt sich um eine der wenigen und wohl um die grösste historische Holzfassade im solothurnischen Thal. Das Gallihaus dient heute als Gemeindekanzlei, als Werkhof, als Feuerwehrmagazin und zu Wohnzwecken. Leitung: Architekt M. Bläsi vom Architekturbüro Niggli & Partner, Balsthal. G. C.

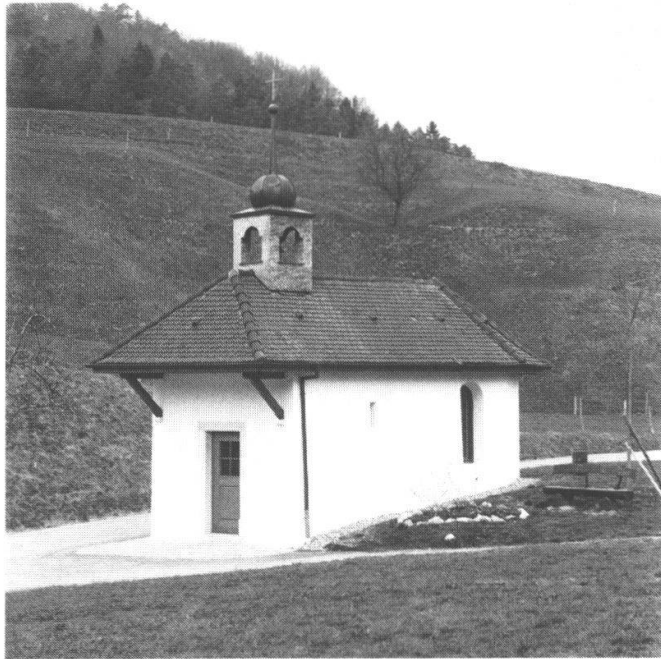
### Bärschwil, Kapelle St. Wendelin

*Links oben:* Die Kapelle nach der Renovation von 1941; *in der Mitte* die Kapelle heute. *Unten:* Der Altar stammt wenigstens teilweise aus der ehemaligen Hauskapelle der Familie Gressly in der «Schmelzi». Die klassizistische Mensa wurde farblich dem auf seine originale Fassung restaurierten barocken Retabel angepasst.

Gemäss den archivalischen Quellen ist die Kapelle 1692 erbaut worden. Die Analyse des aufgehenden Mauerwerks erbrachte für die Längsmauern des Schiffs Merkmale, die an eine Datierung ins Spätmittelalter denken lassen. Ursprünglich bestand nur das Schiff, das im Osten gerade geschlossen war. 1894/95 wurde das dreiseitig schliessende Chörlein angebaut. 1941 durchgreifende Renovation mit Öffnung der Westfassade durch einen grossen Rundbogen. Bei der Gesamtrestaurierung 1982/85 wurde die Westfassade wieder geschlossen und mit einem Türgewände aus Kalkstein in der früheren Art versehen. Die ursprünglichen schartenartigen Fensterchen des Schiffs wurden wieder geöffnet. Von den übrigen Arbeiten seien die Massnahmen gegen die Feuchtigkeit, der neue Bodenbelag mit Tonplatten, der neue Verputz innen und aussen sowie die Restaurierung des Altars erwähnt. (Vgl. Kdm SO III, 1957, S. 145f. – Kurzgeschichte der St.-Wendelins-Kapelle, unsigniertes Mskr. von 1975 im Archiv der Denkmalpflege. – Bericht über die Bauanalyse vom 23. 12. 1982, Mskr. von M. Hochstrasser, ebenda.) Leitung: A. Henz. Restaurierung des Altars: G. Stribrski, Niederscherli. G. C.

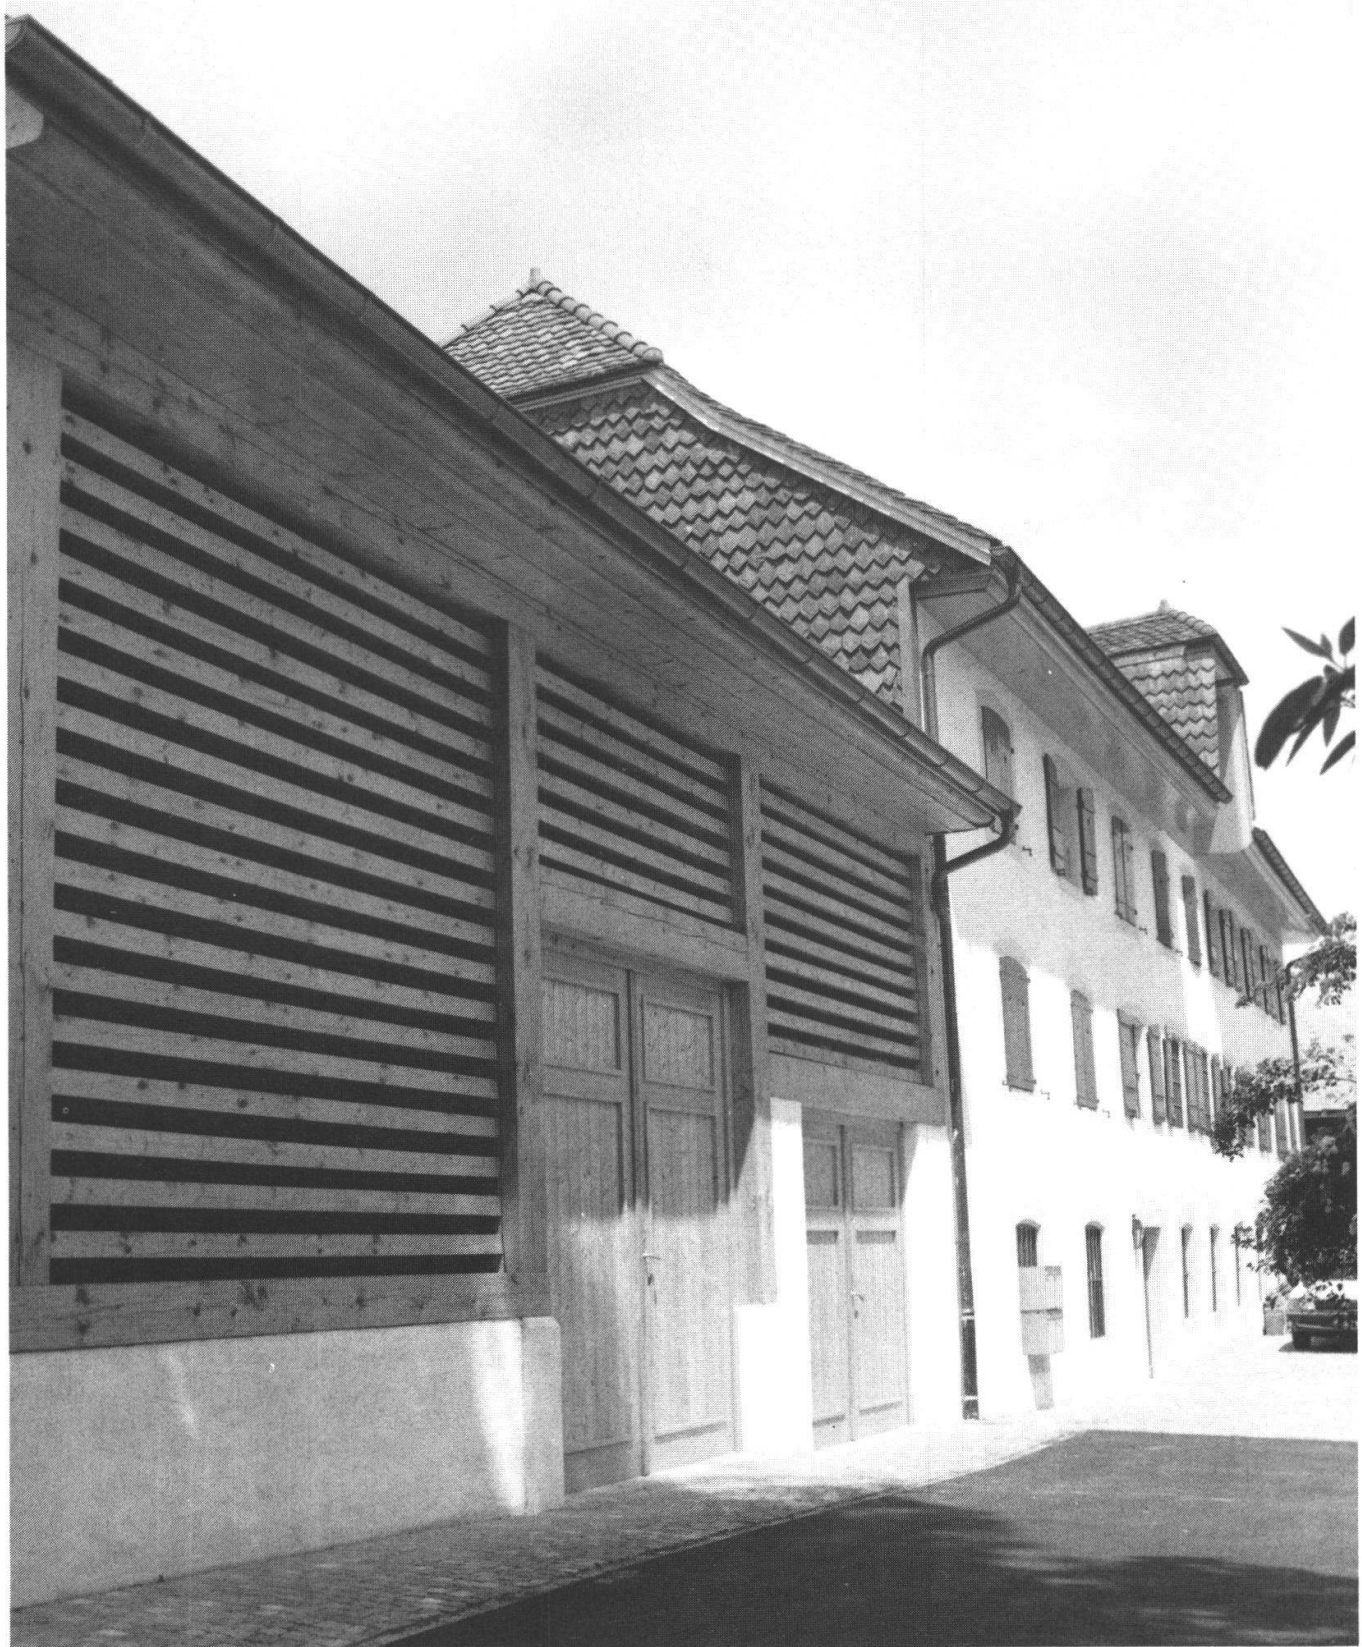
### Balsthal, Scheune des Bezirksgefängnisses

Bei der Restaurierung und Umfunktionierung zur Garage wurde die Fassade weitgehend in ihren ursprünglichen Zustand gebracht (*oben*). Als Unterlagen dienten Beobachtungen am Bau sowie ein alter Plan im Archiv des kantonalen Hochbauamtes (*unten*, der linke Wohnteil wurde nie ausgeführt). Das Bezirksgefängnis selbst ist schon vor einigen Jahren restauriert worden. Es stammt aus dem Ende des 18. oder dem frühen 19. Jahrhundert und diente anfänglich als Baumwollfabrik. Leitung: Kantonales Hochbauamt, Architekt H. Steffen. G. C.
