DENKMALPFLEGE  
IM KANTON SOLOTHURN  
1985

*Von Georg Carlen (G. C.), Ernst Fröhlicher (E. F.),  
Markus Hochstrasser (M. H.).  
Redaktion: Benno Schubiger*

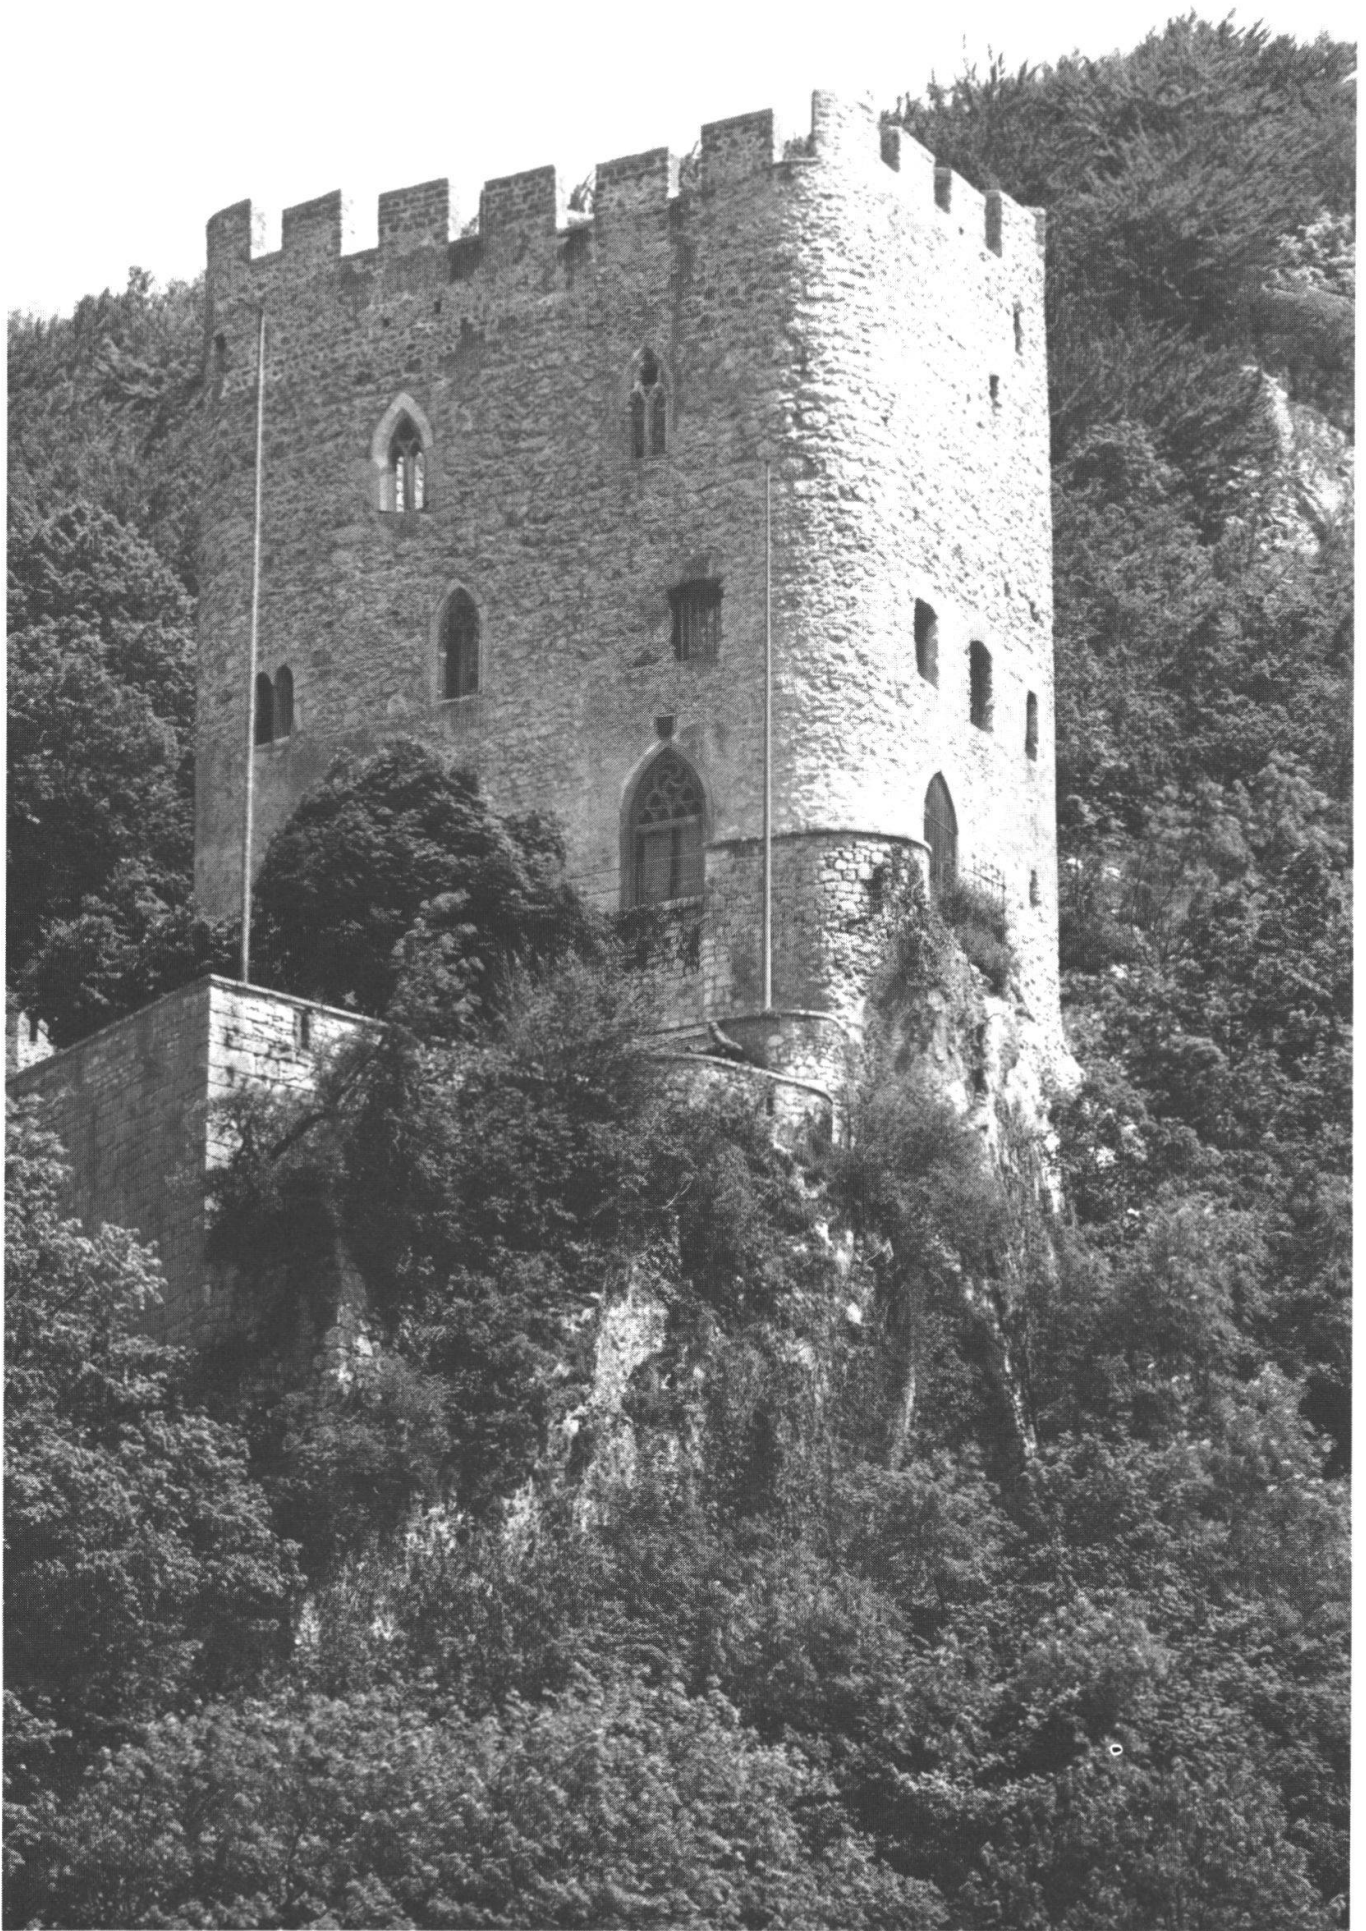
*Abbildung auf der folgenden Seite: Burg Neu-Thierstein ob Büsserach nach den Sanierungsarbeiten, von Westen gesehen.*

1984 sah sich die Sektion Basel des Schweizerischen Alpenclubs, seit 1893 Besitzerin der Burg, gezwungen, in Anbetracht der durch Pflanzenbewuchs, Frost, eindringendes Wasser etc. entstandenen grossen Schäden die Aussenhaut und die Mauerkrone der Burg zu sanieren. Nach der Gerüstinstallation wurde das Mauerwerk sorgfältig gereinigt und von Pflanzenbewuchs befreit. Originale Teile wie Mauersteine und Werkstücke wurden nach Möglichkeit erhalten, wo es unumgänglich war, ersetzt. Die stellenweise tiefen Löcher wurden zugeflickt, mit einigen Ausnahmen, die man für die Erhaltung der örtlichen Fauna beliebt. Anschliessend wurde die Mauerfläche ausgefugt. Partien mit gut erhaltenem Originalputz wurden beibehalten.

Nach Meyer ergibt sich folgende *Baugeschichte*: Um 1100 Errichtung einer ersten Burganlage unbekanntem Namens. Um 1295 Niederlegung der ursprünglichen Burg und Neubau mit wehrhaftem Palas und überhöhtem Rundturm. Im 14. Jahrhundert Auflassung der Bauten auf den südlichen Felsterrassen. Aufstockung des Palas. Ab 1522 nach dem Übergang an Solothurn Umgestaltung zum Landvogteisitz. Keine grösseren Um- oder Neubauten bis zum Abbruch in den Revolutionswirren von 1798.

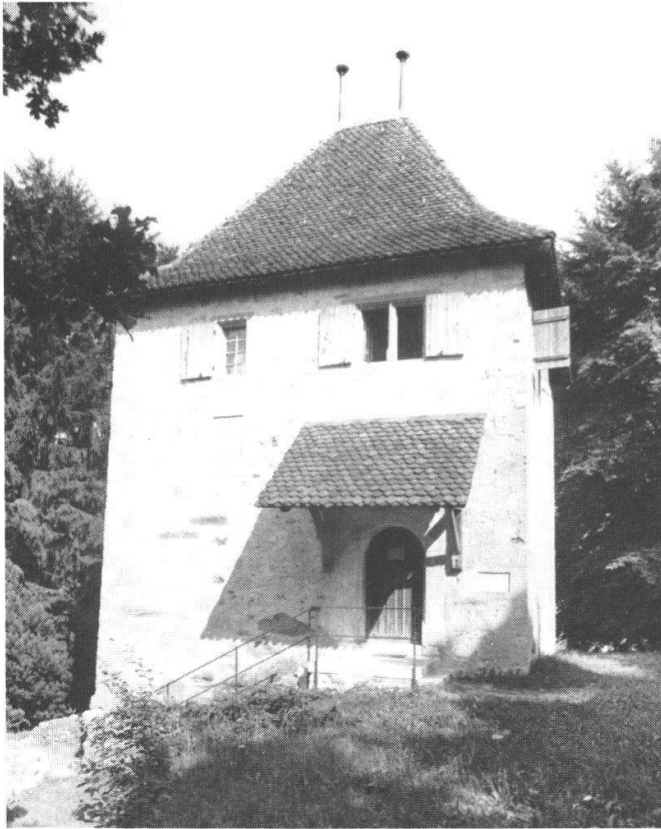
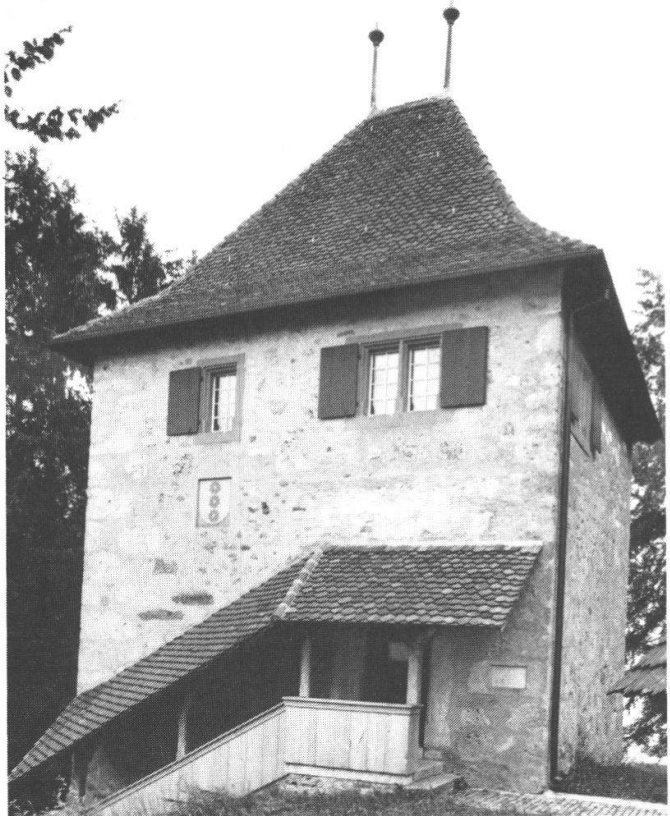
#### Kyburg-Buchegg, Schösschen Buchegg

Feuchtigkeits- und Nässeerscheinungen machten im und am «Buechi-Schlössli», einem ehemaligen Gefängnisturm von 1546 im Areal der Burgruine Buchegg, verschiedene Arbeiten notwendig: Lüftungsmassnahmen und Erstellen von Känneln am Dach,

Verputzergänzungen, Erstellen eines Vordaches über der äusseren Zugangstreppe, damit von der Treppe nicht ständig Wasser in die Mauern dringen kann, etc. Leitung: M. F. Loosli, Küttigkofen. Eidg. Expert: G. Loertscher, Solothurn. G. C.

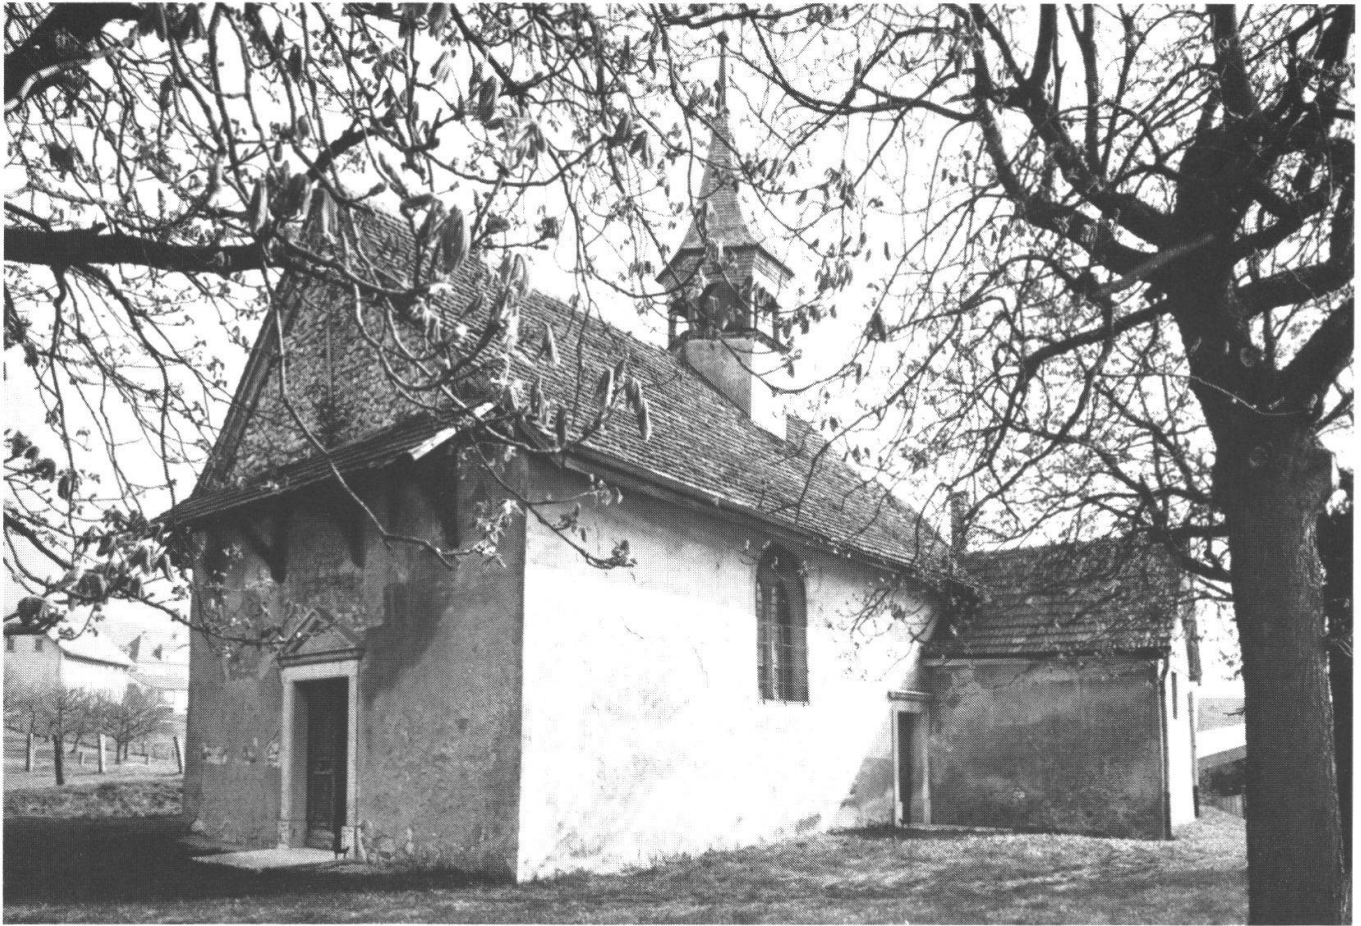
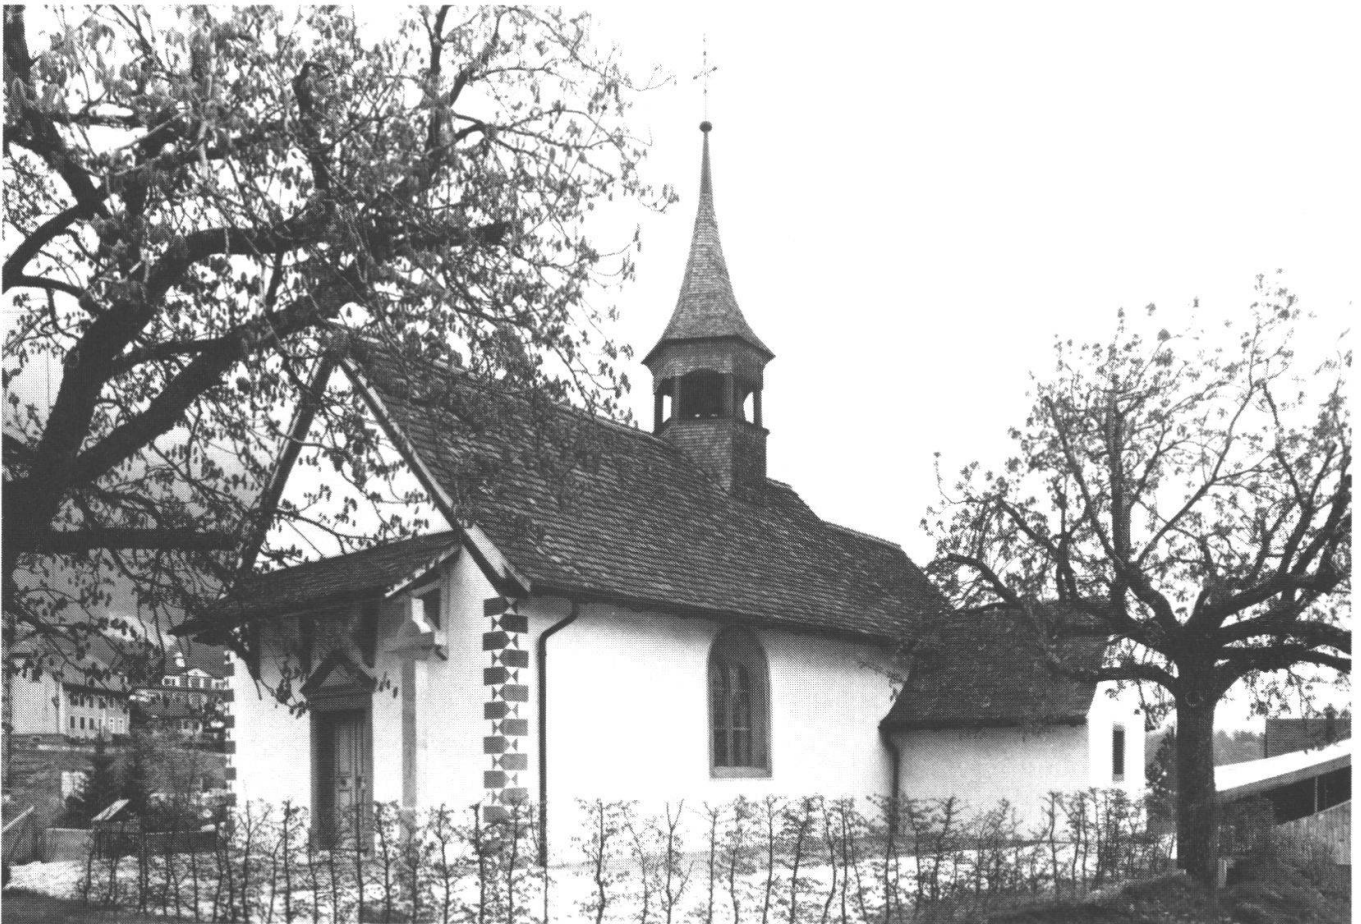
*Lommiswil, die Alte Kirche St. German vor (oben) und nach der Restaurierung (unten).*

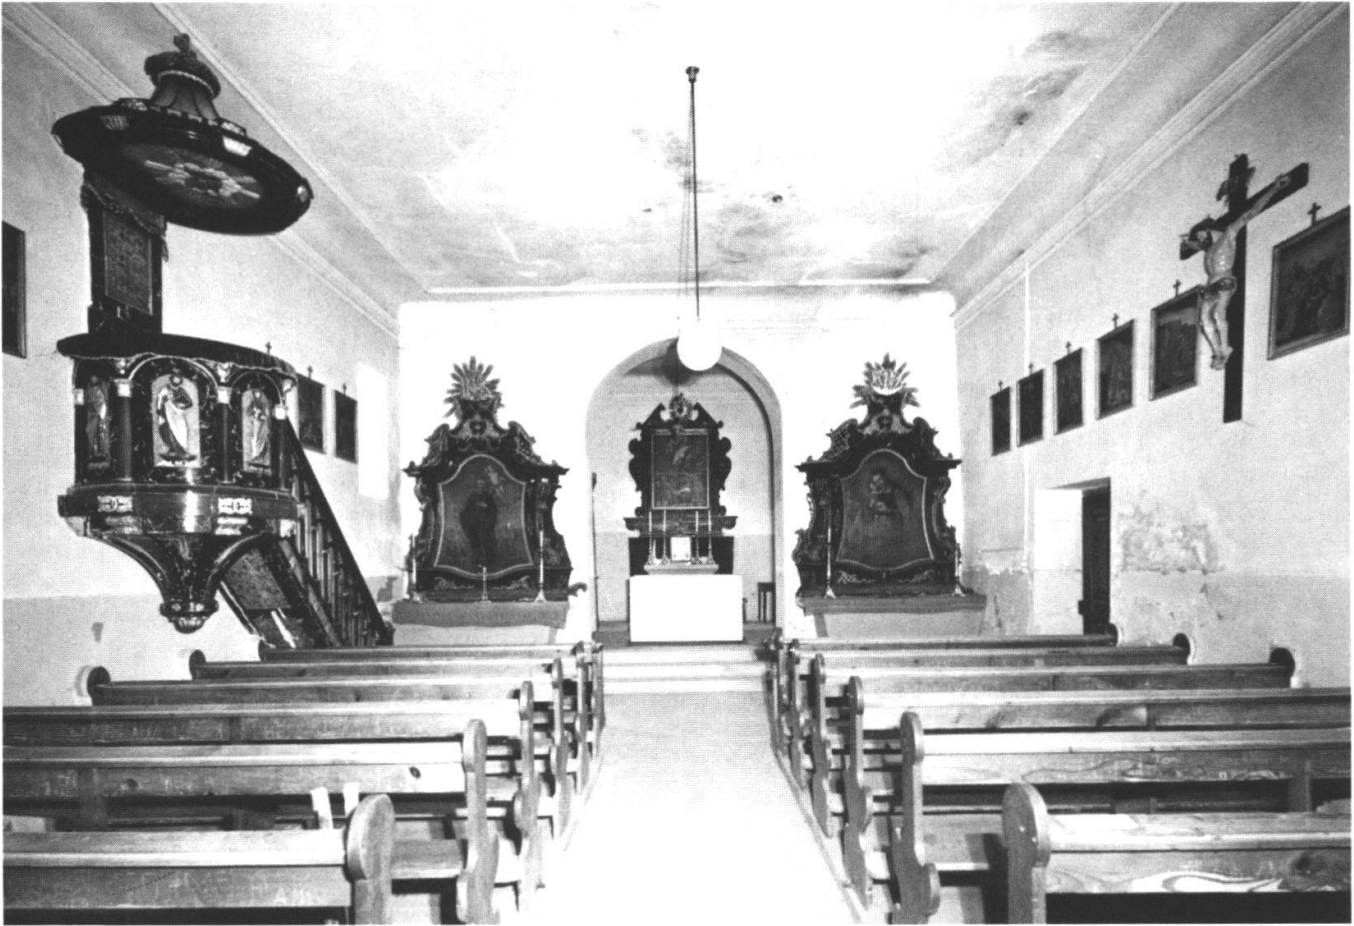
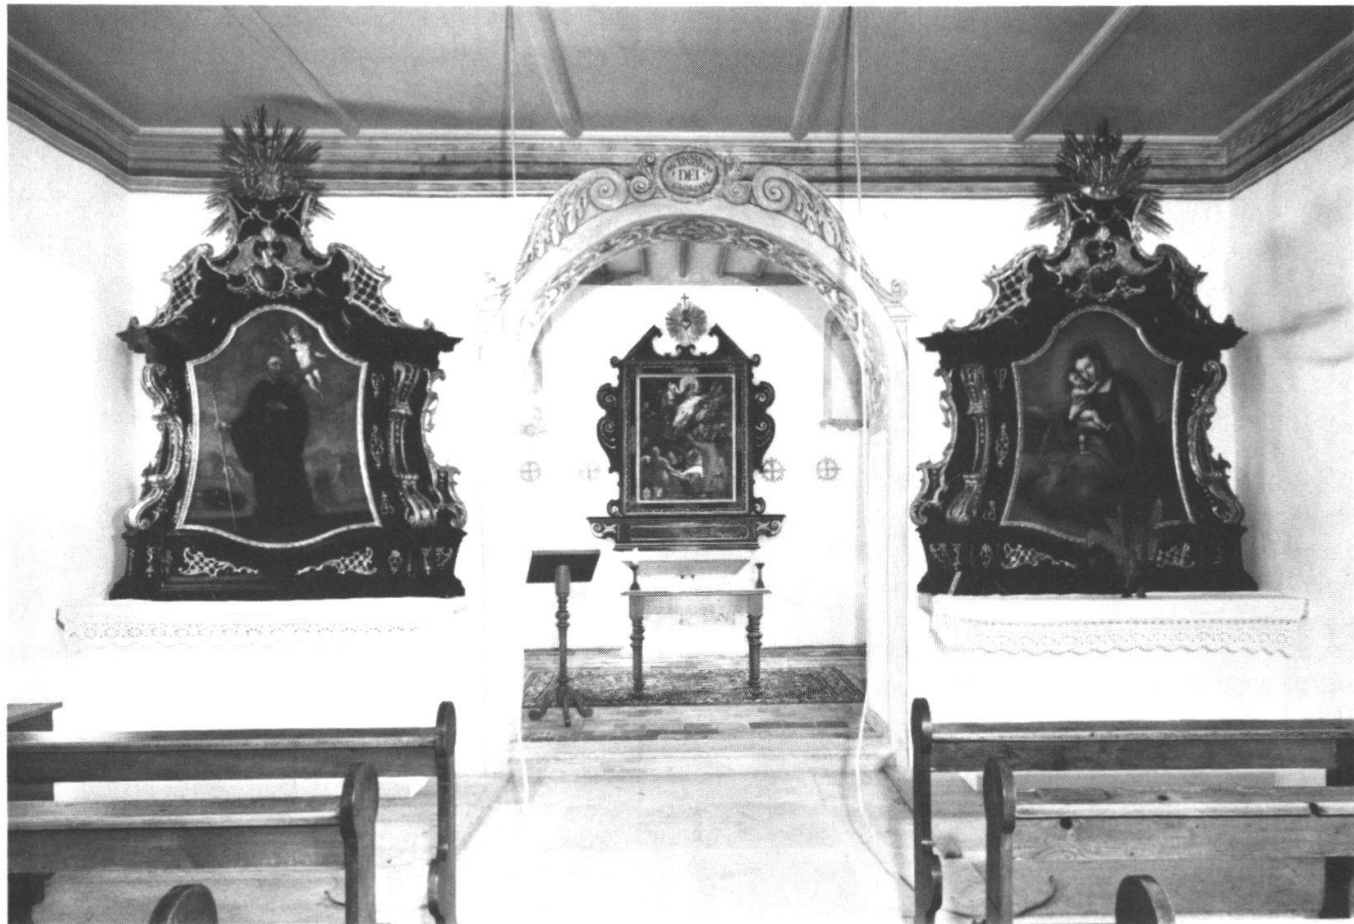
Das Innere der Kirche St. German in Lommiswil vor (oben) und nach der Restaurierung (unten) mit den Dekorationsmalereien des 17. Jahrhunderts, dem

Hochaltar von 1645 und den Seitenaltären von ca. 1740.

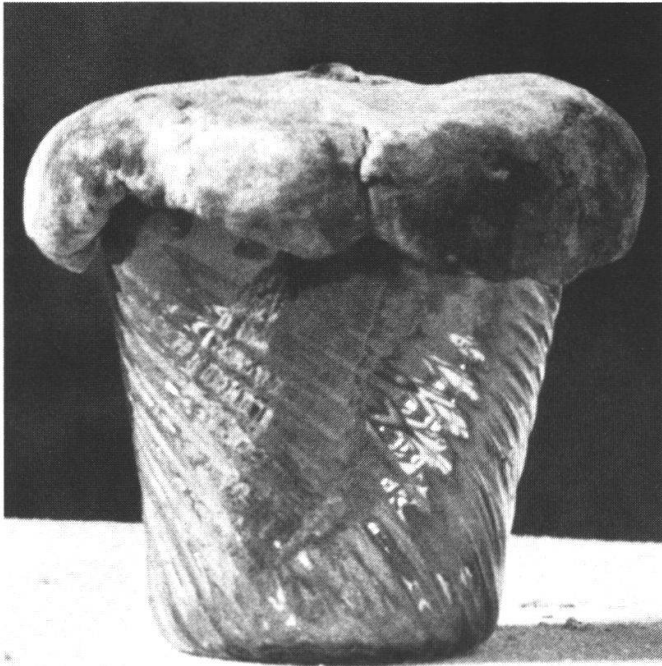
Abb.c: Das mit einer Pappmasse verschlossene Glas aus dem Sepulcrum des Altares stammt aus der zweiten Hälfte des 15. Jahrhunderts und enthält Reliquien des hl. Urs und seiner Gefährten.

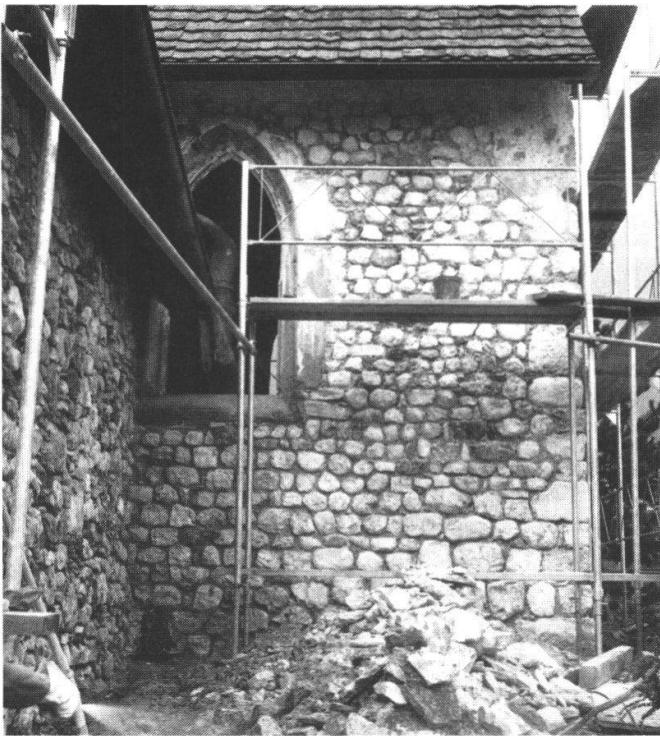
Abb.e: Südfassade des Chörleins: Mauerwerk von 1481/83.

Nicht nur in der Befensterung und im Schmuck unterschieden sich Schiff und Chor, auch das Mauerwerk der beiden Bauteile differiert. Am Chor sind die Bollensteinlagen fast konsequent in durchlaufenden Reihen geschichtet (Abb. e), während am Schiff ein wesentlich unruhigeres Bild zu beobachten ist (Abb. f). Da beide Bauteile aber miteinander im Verband gemauert sind, müssen sie gleichzeitig entstanden sein. Der Grund für den Qualitätsunterschied könnte darin liegen, dass das Chor durch den kirchlichen Schutzherrn, das St.-Ursen-Stift, das Schiff aber

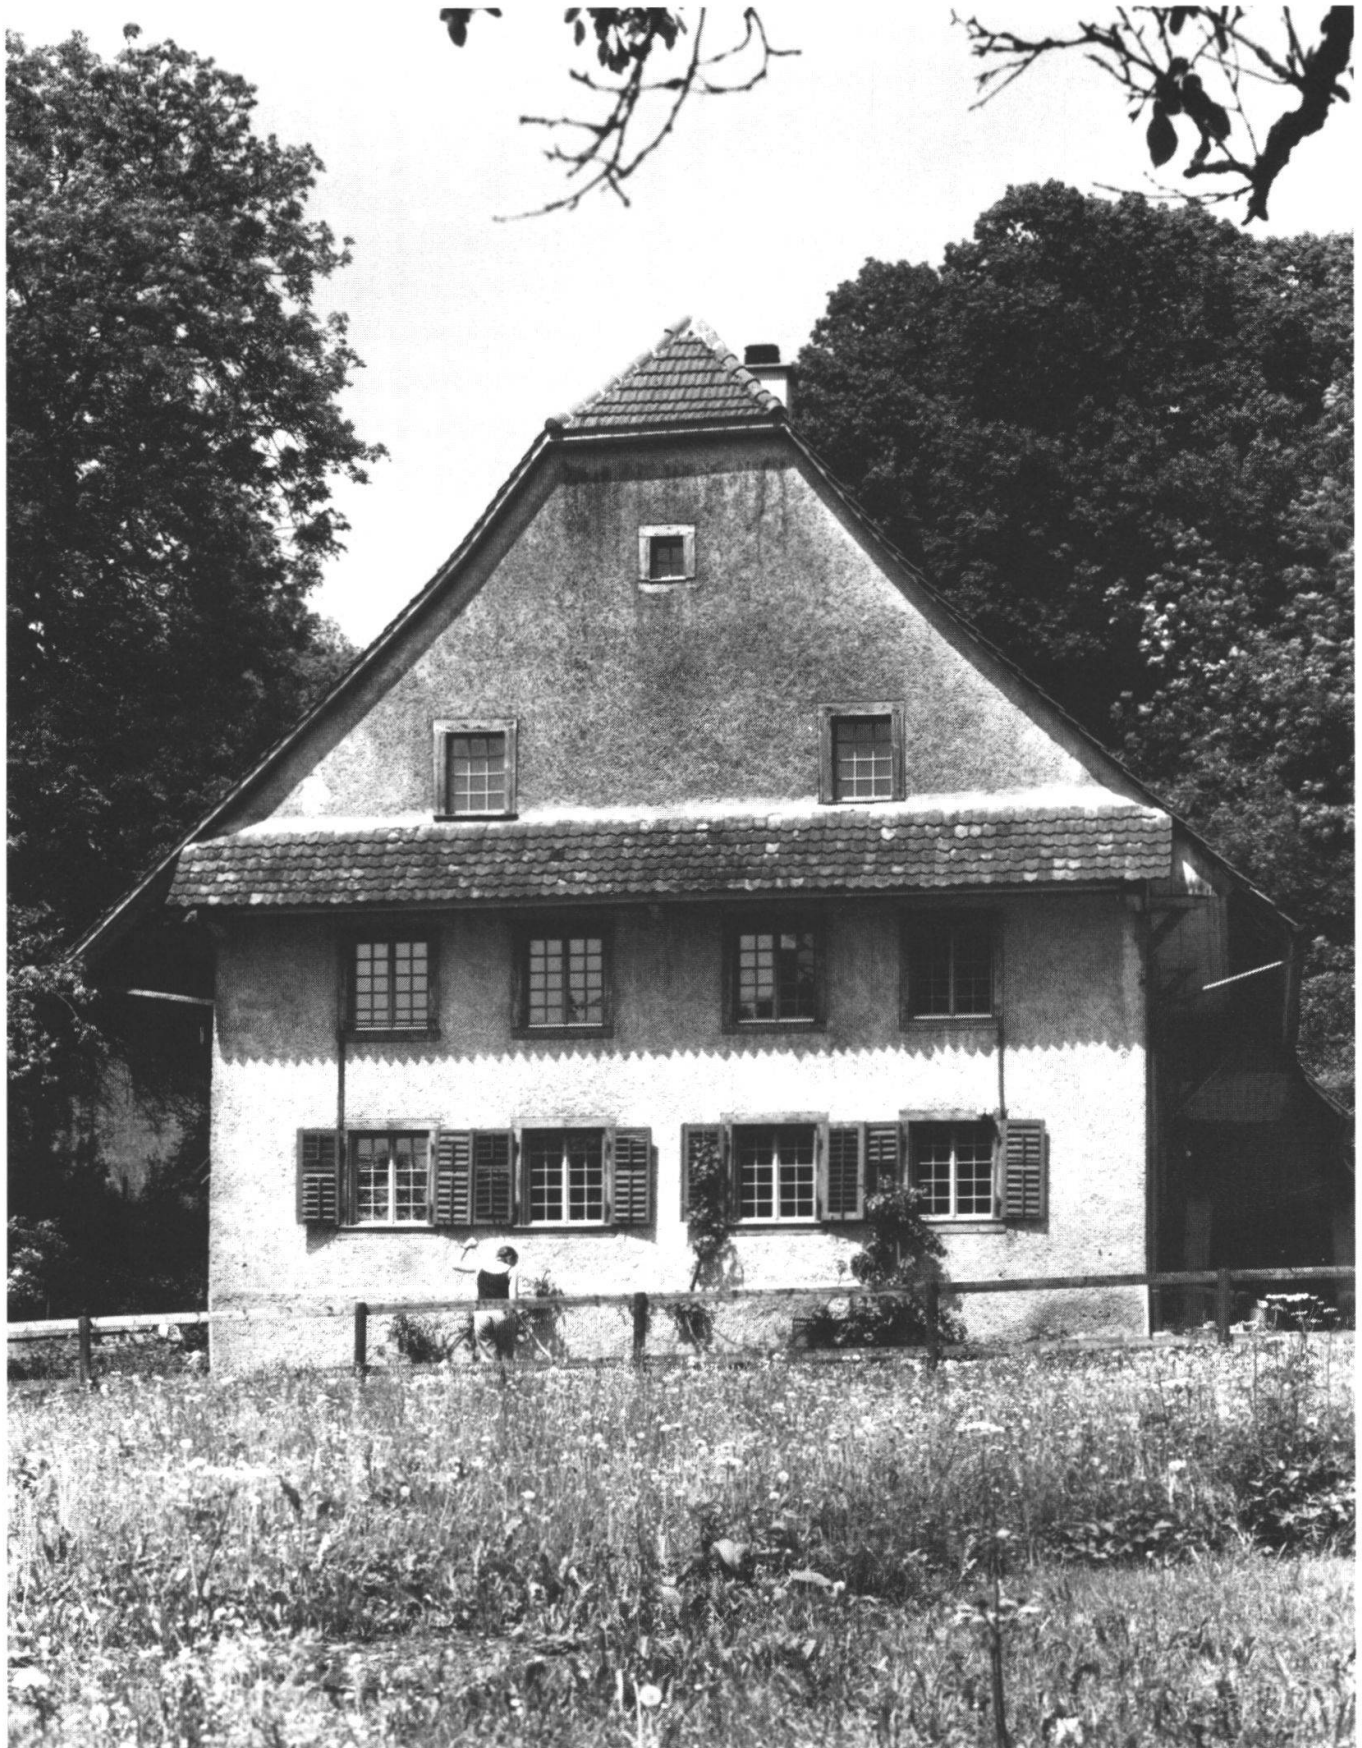
### **Lostorf, «Alte Gige»**

Die «Alte Gige», der aus dem 17. Jahrhundert stammende Bauernhof, war bereits vor ca. 40 Jahren unter Denkmalschutz gestellt worden und ist durch die heutige Besitzerin hauptsächlich im Innern unter optimaler Beibehaltung der originalen Bausubstanz saniert und renoviert worden. Am Äusseren wurden le-

diglich das zerfallene Klebdächlein über dem 1. Obergeschoss und die Fenster nach einem alten, noch vorhandenen Muster wiederhergestellt (siehe Abb.). Der Bauernhof eines ehemaligen Geigenbauers wird heute also wieder bewohnt, und im ausgebauten Scheunenteil sind Pferde untergebracht. Leitung: Architekt Arnold Stöckli, Luzern.

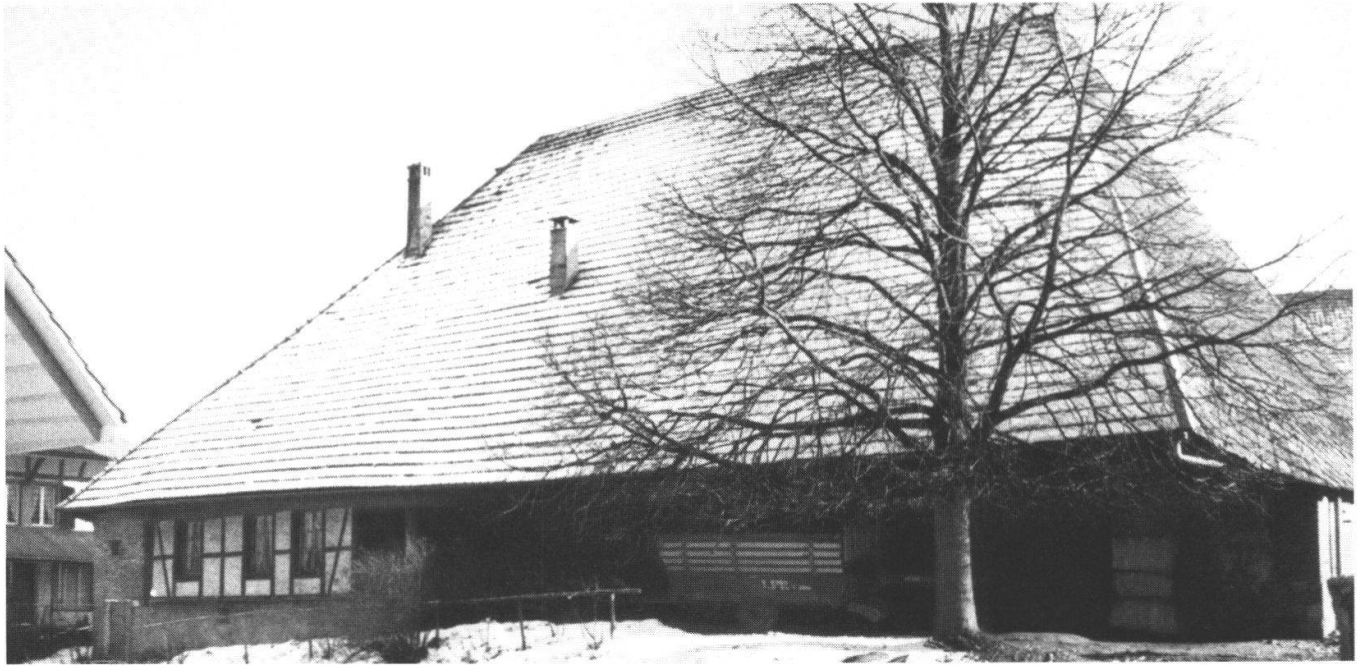
### Messen, Bauernhaus Moser

Hier musste der in Bewegung geratene Keller unter dem nordöstlichen Wohnteil saniert werden; zusammen mit einer gleichzeitigen Wohnungssanierung und -erweiterung wurde der aus jüngerer Zeit stammende Rieg durch eine Bohlenständer-Konstruktion ersetzt. (Abb. oben vor, rechts nach Renovierung). Leitung: Landw. Bau- und Architekturbüro, Bern. E. F.

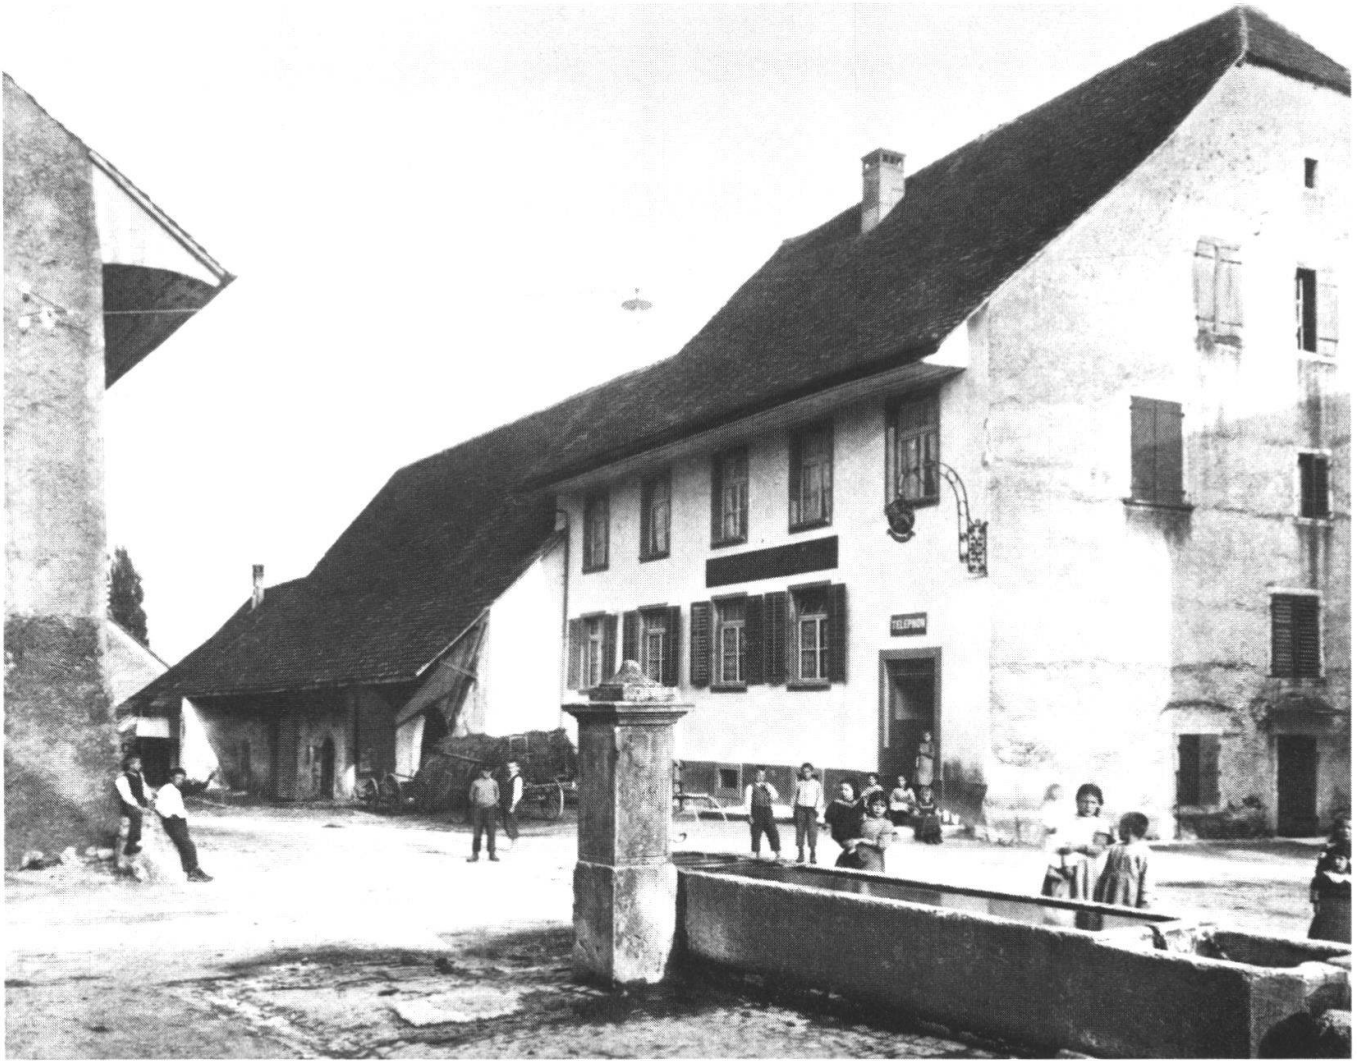
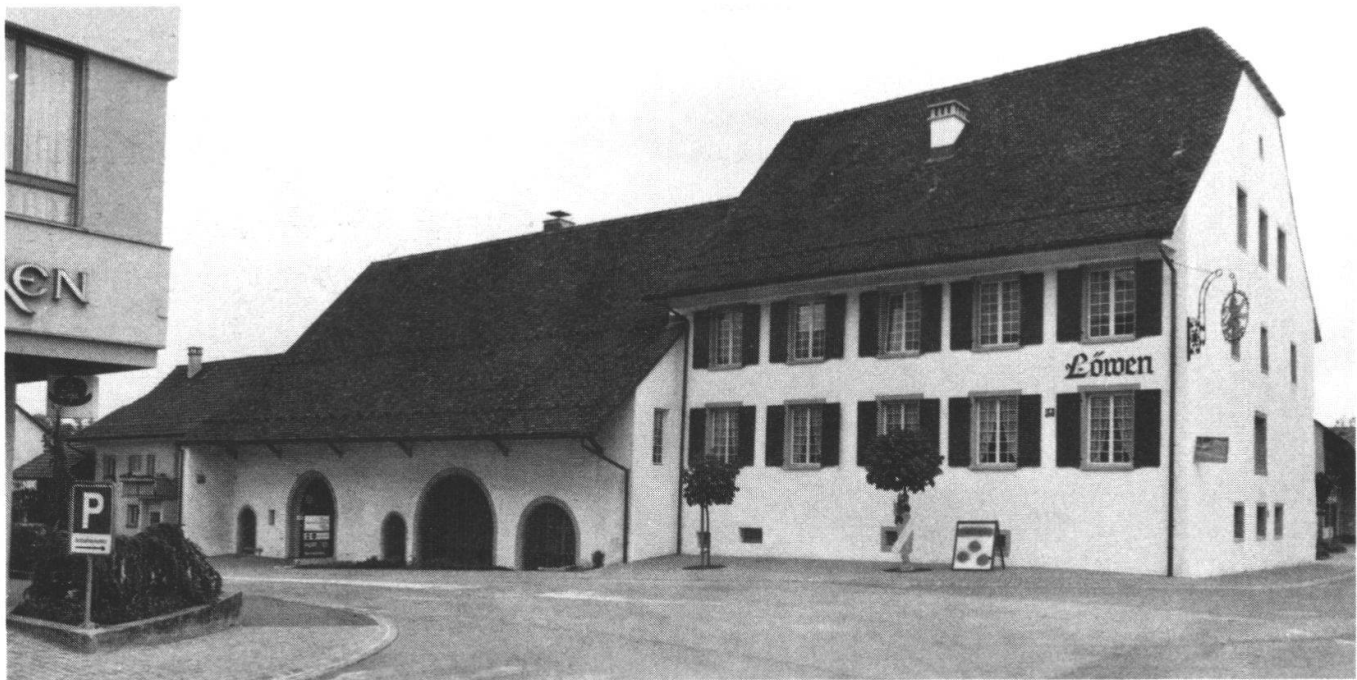
Der «Löwen» in *Niedererlinsbach* in einer historischen Aufnahme (*oben*). Links aussen ist das in den sechziger Jahren leider abgebrochene «Zollhaus» zu sehen. Der Brunnen ist in der Zwischenzeit wegen des Verkehrs nach Westen verschoben worden.

Niedererlinsbach, «Löwen», Grundriss des 1. Stockes. Grau gerastert: Grundrissausdehnung 15. Jahrhundert (Norden unten).

Der Stud im mittleren Parterreraum, dendrochronologisch datiert ins Jahr 1471.

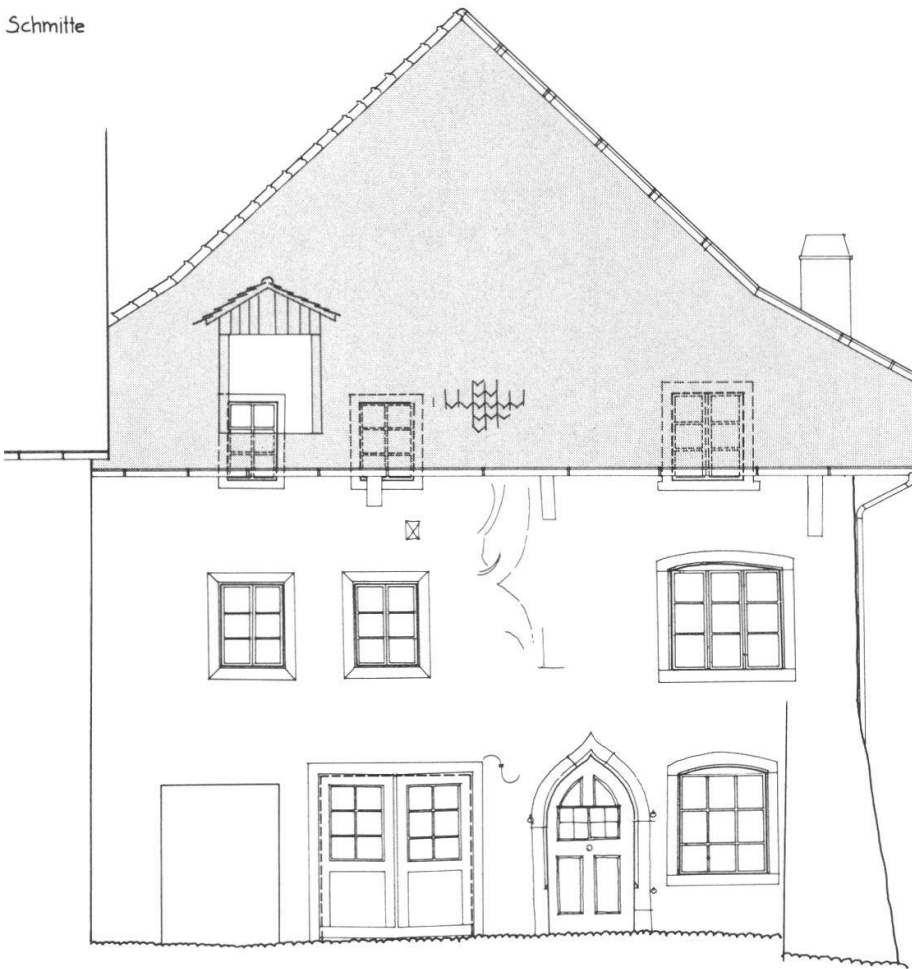
Südfassade, Rekonstruktionsvorschlag der Kant. Denkmalpflege in Anlehnung an den Zustand um 1600, wie er aufgrund von Befunden am Bau abgelesen und interpretiert werden konnte.

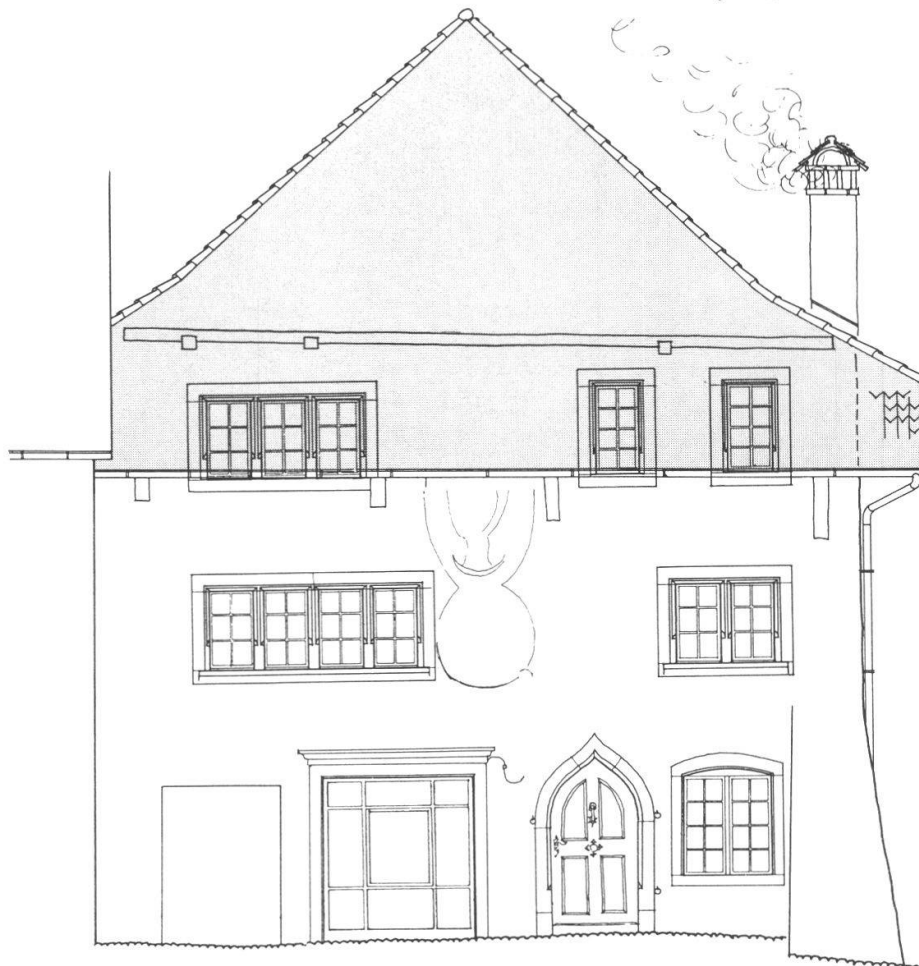
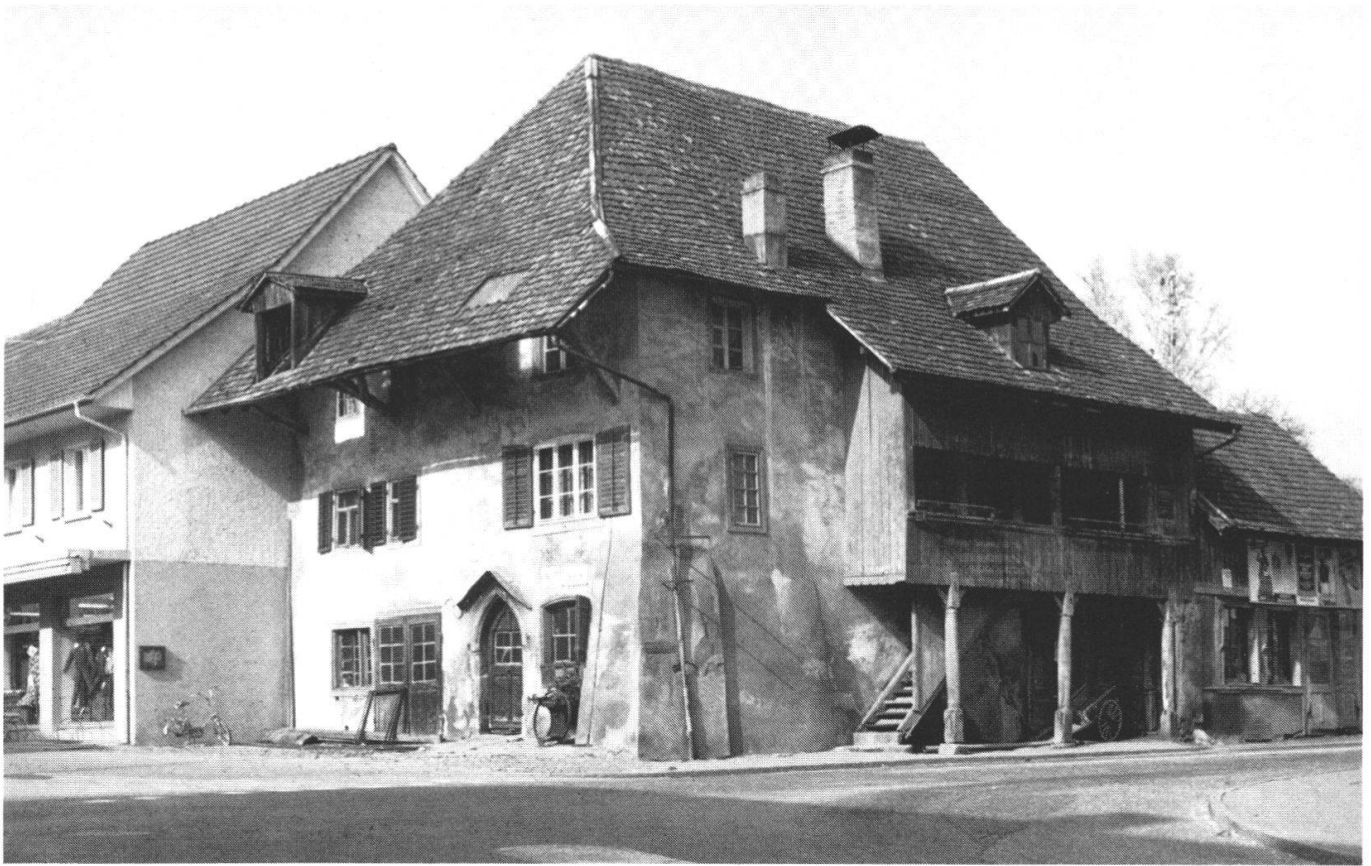
Die alte Schmitte vor (*oben*) und nach der Restaurierung (*unten*). Das Wandbild im Zustand nach der

Grobfreilegung, vor den Retuschen und Ergänzungen (vgl. S. 269).

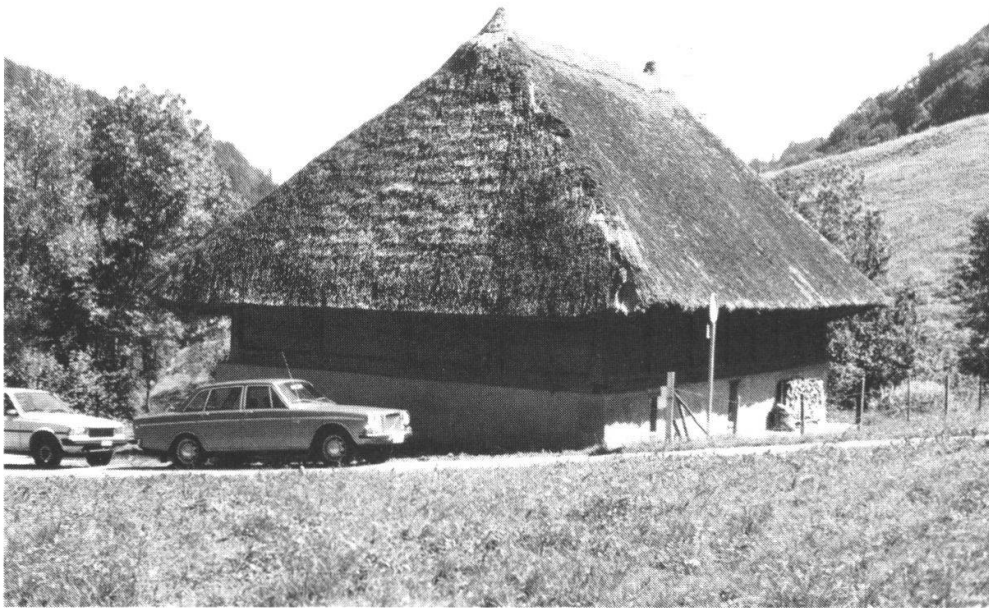
Abb.a: Die 1963 erstellte und in der Zwischenzeit verschiedentlich ausgebesserte Eindeckung des letzten Strohdachhauses im Kanton Solothurn wies 1982 solche Schäden auf, dass eine gänzliche Erneuerung ins Auge gefasst werden musste. (Vgl. JbsolG 36, 1963, S. 14, und 38, 1965, S. 253. – Albert Spycher, Der Strohdachdecker, Basel 1981 [Schweizerische Gesellschaft für Volkskunde, Abteilung Film, Reihe Altes Handwerk, Heft 51].)

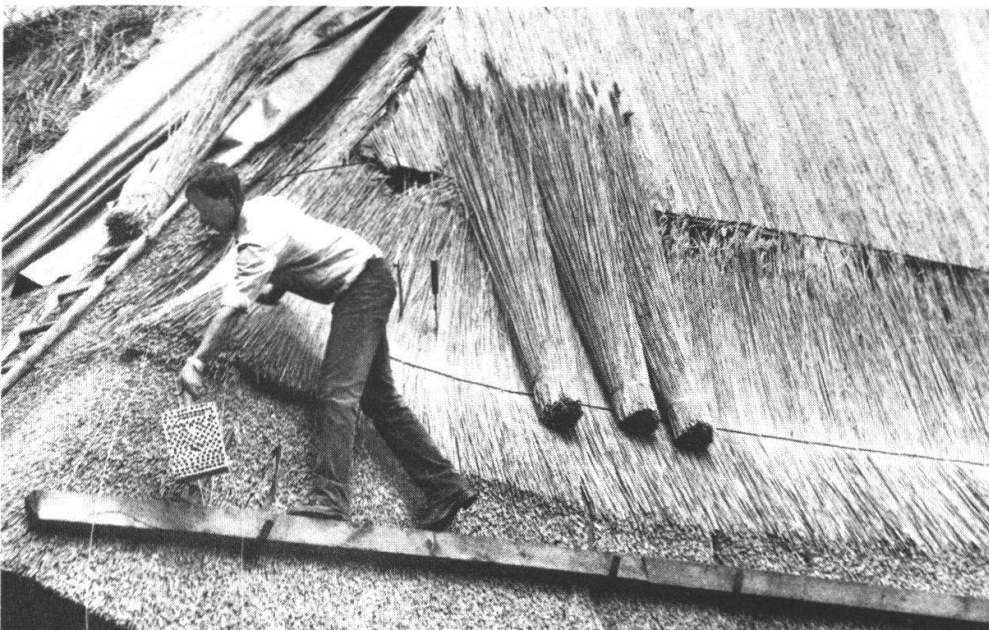
Abb.c: Der Stahldraht wird in gewissen Abständen mit dünnen Drähten an den Dachlatten festgemacht. Zum Hineinstecken des Drahtes dient ein spezielles Rohr (rechts des Dachdeckers sichtbar), zum Herausfischen eine Nadel. Rechts neben dem Rohr das Messer. Der Dachdecker zeigt das Dekkerbrett, womit das Schilf durch Schlagen auf den «Storzen» in eine ebene Fläche gebracht wird. Jede Lage Schilf wird durch einen etwa fingerdicken Stahldraht festgehalten.

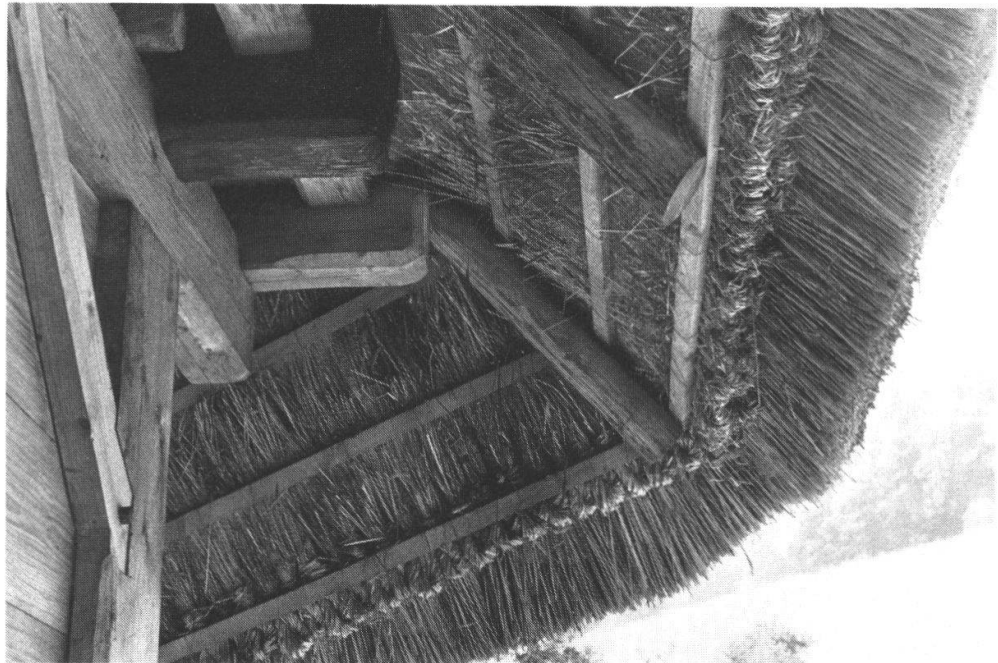
Abb.e: Das Dach ist vollendet. Für den Laien ist der Unterschied zum Strohdach am ehesten im Firstbereich zu erkennen, wo mit dem spröden Schilf kein kunstvoller «Zöpflifirst» wie ehemals hergestellt werden konnte. Obwohl der Anblick erfreulich ist, mag er doch nur schwer über das Aussterben des Strohdachdeckerberufs in der Schweiz hinwegzutrusten.
