Zeitschrift: Jahrbuch für Solothurnische Geschichte
Herausgeber: Historischer Verein des Kantons Solothurn
Band: 59 (1986)

Artikel: Denkmalpflege im Kanton Solothurn 1985
Autor: Carlen, Georg / Fröhlicher, Ernst / Hochstrasser, Markus
Kapitel: [einzelne Projekte]
DOI: <https://doi.org/10.5169/seals-324953>

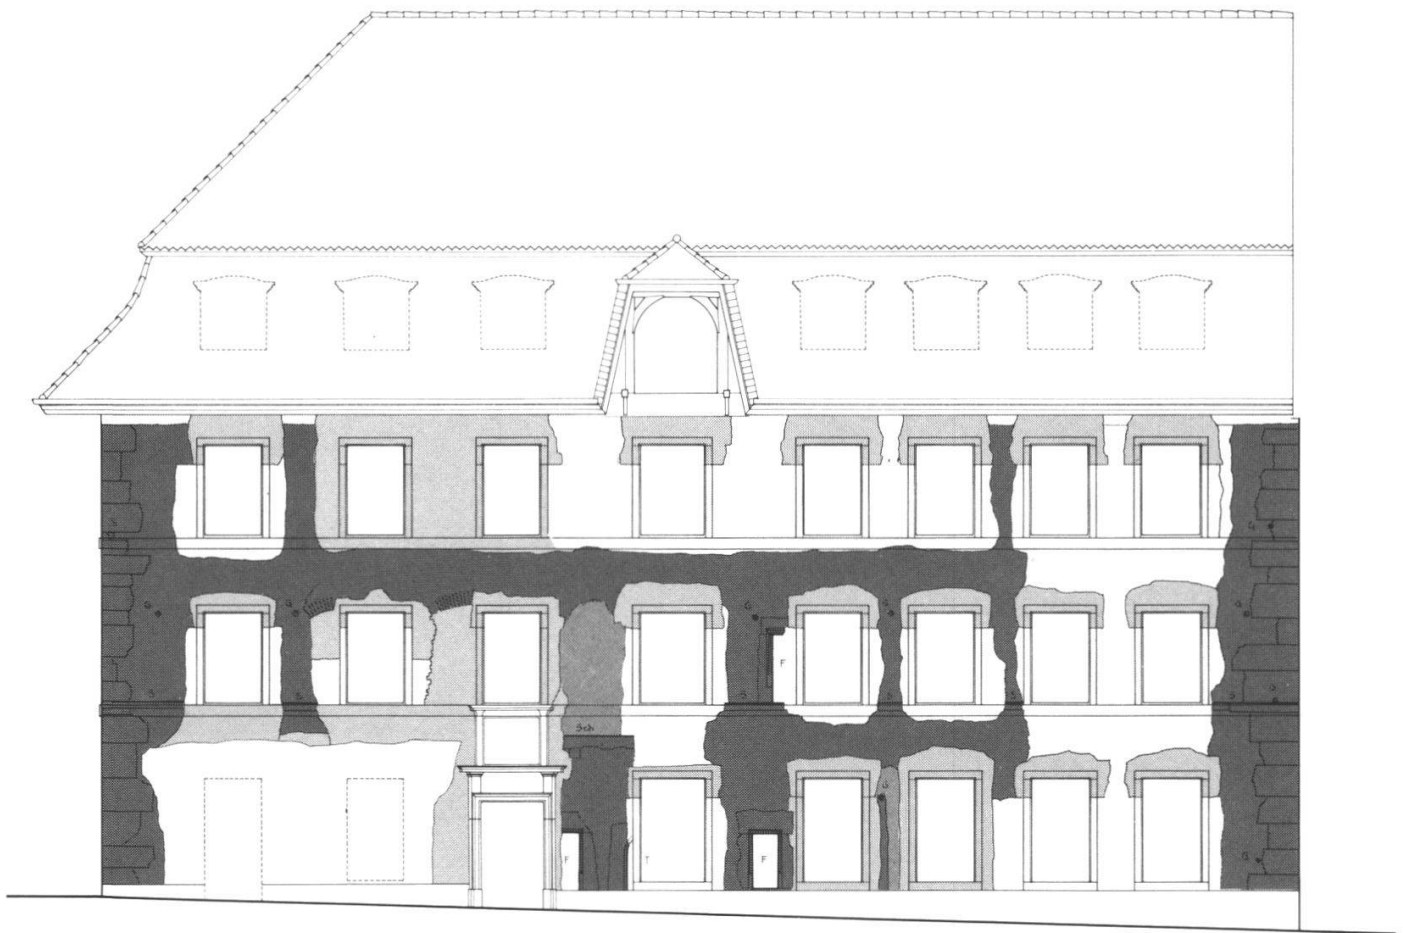
Abb.c: Südfassade, baugeschichtlicher Aufnahmeplan 1984

würdigkeit der ältesten Stadtprospekte von Stumpf und Schlenit bestätigen. Die Fenster- und Tüргewände von 1464/67, die nun wieder unter dem neuen Verputz verborgen liegen, konnten als wertvolle stilgeschichtliche Zeugen dokumentiert werden (Abb.c, d) *M. H.*

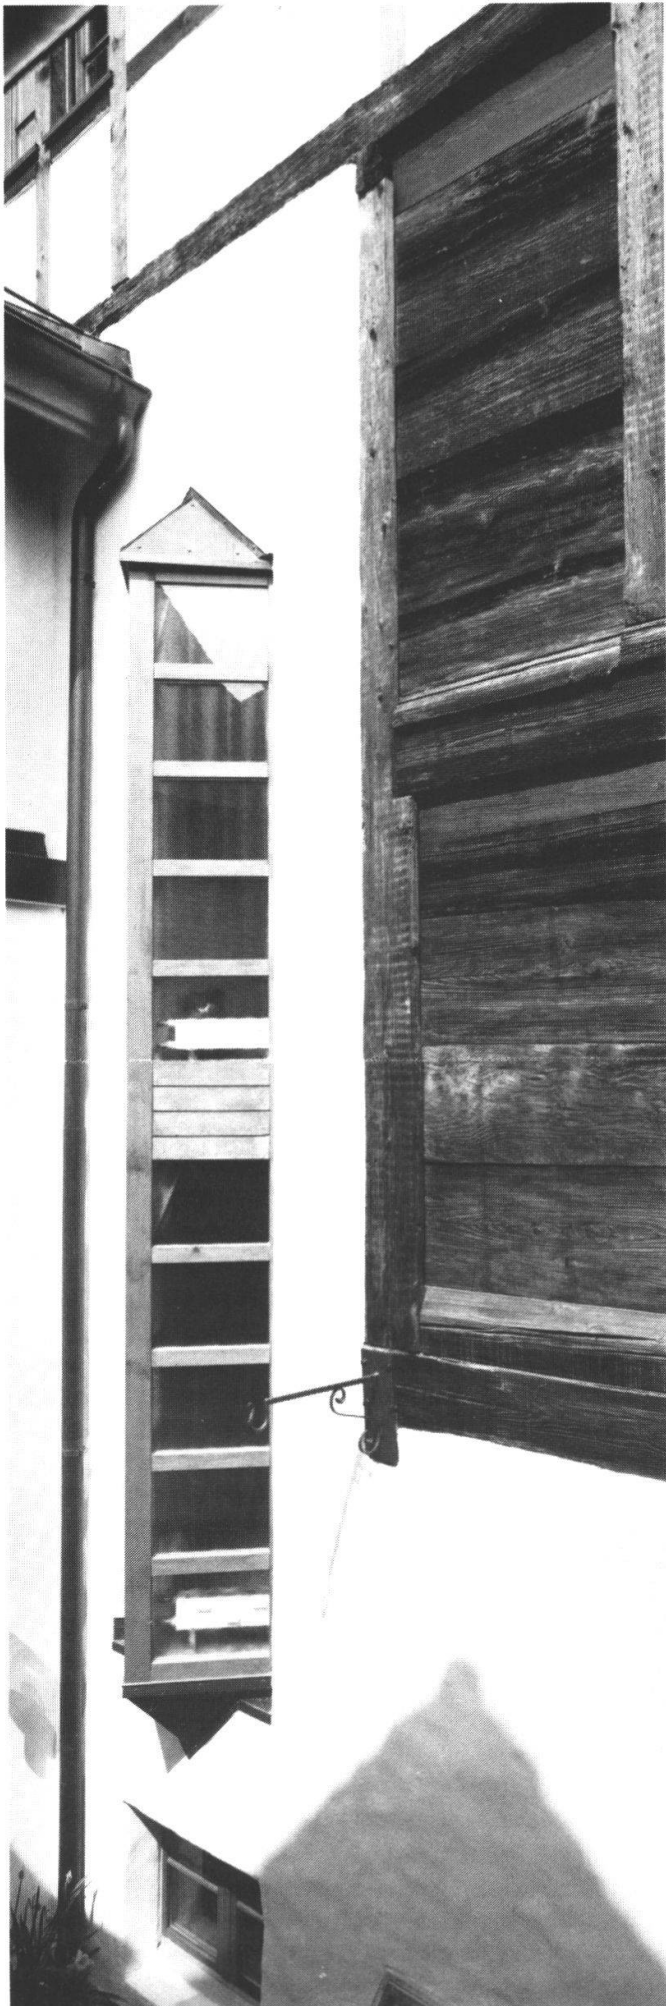
Abb.f: Die mittelalterliche Stadtmauer enthält verschiedene Bauphasen. In ihren ältesten Teilen dürfte sie mindestens ins 13. Jahrhundert zurückreichen. Zinnenkranz um 1550.

Die mit Zinnen besetzte Stadtmauer (Abb. f), die den Innenhof nach Osten abschliesst, enthält vier Hauptbauphasen. Die älteste Partie reicht bis auf eine Höhe von etwa 2,80 m über dem heutigen rohen Innenhofniveau (Betonboden). Sie besteht aus grösseren Kalk-

bruchsteinen in einem unregelmässigen Verband. Die Mauer verjüngt sich nach oben; sie misst an der Basis (auf der Höhe des alten Innenhofniveaus) 1,50 m und ganz oben noch 1 m. Zu einem späteren Zeitpunkt hat man die Mauer um etwa 2,80 m erhöht (10 Fuss?), als Baumaterial dienten verschiedenformatige Bollensteine und vereinzelt erratisches Steinmaterial wie Gneis- und Granitbrocken. Das Mauerwerk ist sauber lagenhaft geschichtet, manchmal sind zwei bis drei Steine schräg hochkant gestellt, was an Mauerwerk des 13. Jahrhunderts erinnert. Die starke Brandrötung des Mauerwerks könnte von der Pulverturm-Explosion von 1546 herrühren. In der dritten Phase, die demnach wohl nach 1546 zu datieren wäre, wurde die Mauer um weitere 2,5 m erhöht und mit einem Zinnenkranz versehen. Das Mauerwerk dieses Abschnittes wirkt unsorgfältig geschichtet und besteht aus einer Mischung von Bruchsteinen, Bollensteinen und Ziegelstücken. In der vierten Phase hat man die Zinnenschlitze auf die halbe Breite, von 1,40 m auf 70 cm, verschmälert. Das Mauerwerk besteht aus handgeformten Backsteinen. Der ursprünglich auf der Innenseite der Mauer hinter den Zinnen durchlaufende hölzerne Wehgang wurde wahrscheinlich unmittelbar nach der Errichtung der barocken Schanzenmauer, die ab 1667 erfolgte, entfernt. Beim Umbau von 1984/85 hat man eine wohl aus dem 18. Jahrhundert stammende Türöffnung in der Stadtmauer zugemauert und dafür eine neue eingebrochen, die nun vom angehobenen Innenhof direkt

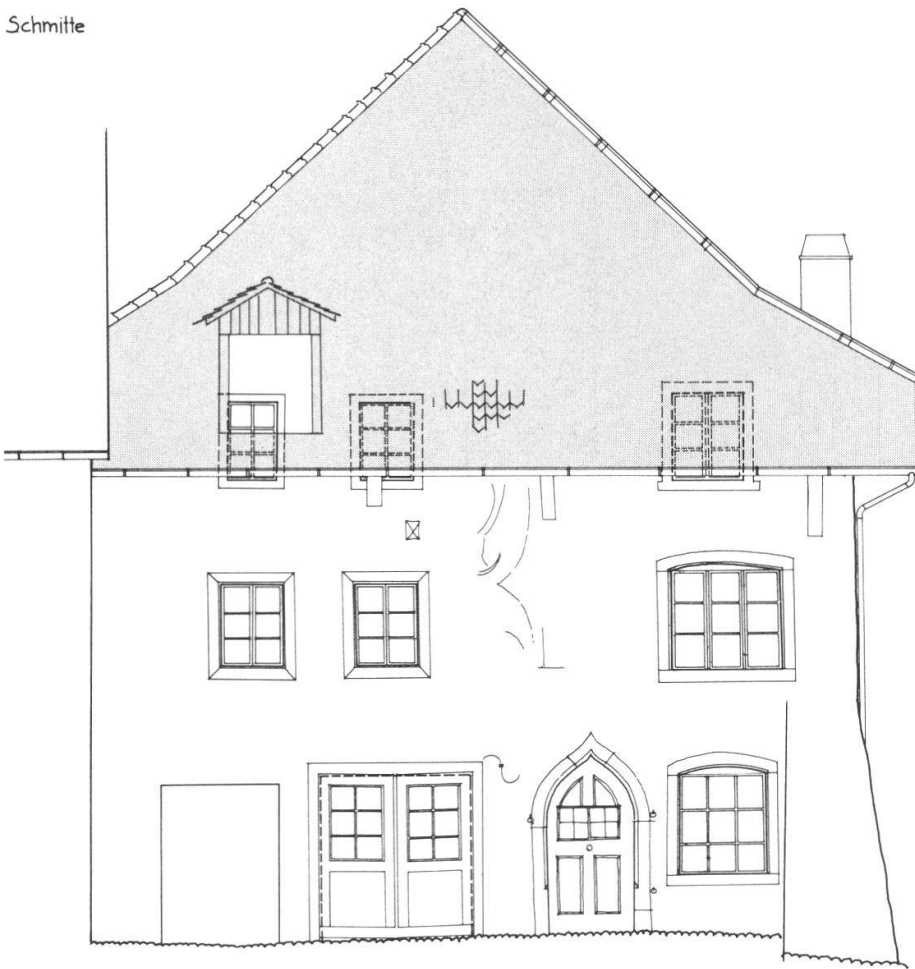
Südfassade, Rekonstruktionsvorschlag der Kant. Denkmalpflege in Anlehnung an den Zustand um 1600, wie er aufgrund von Befunden am Bau abgelesen und interpretiert werden konnte.
