**Artikel:** Das Palais Besenval  
**Autor:** Jeltsch, Max  
**DOI:** <https://doi.org/10.5169/seals-861826>

## Das Palais Besenval

Von Max Jeltsch

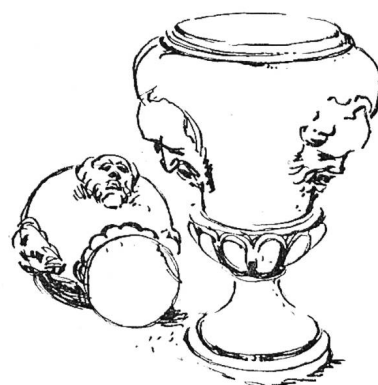
VASEN VON DER BALUSTRADE

Die Fertigstellung der äußern Restaura-tionsarbeiten soll erst in Angriff genommen werden, wenn die Beschäftigung im Baugewerbe erheblich nachläßt. Es ist dann erneut die Frage zu prüfen, ob die ursprünglich vorhandene steinerne Balustrade mit der krönenden Wappenkartusche auf der Südfassade wieder hergestellt werden soll. (Auf der Zeichnung, S. 162, ist die Balustrade rekonstruiert). Die Vertreter der eidgenössischen Kommission für Kunstdenkmäler haben sich für die Wiederherstellung der Balustrade und für die Erhaltung des Dachaufbaues eingesetzt.
