**Artikel:** Zur Restaurierung des Bieltors

## Zur Restaurierung des Bieltors

Von Gottlieb Loetscher

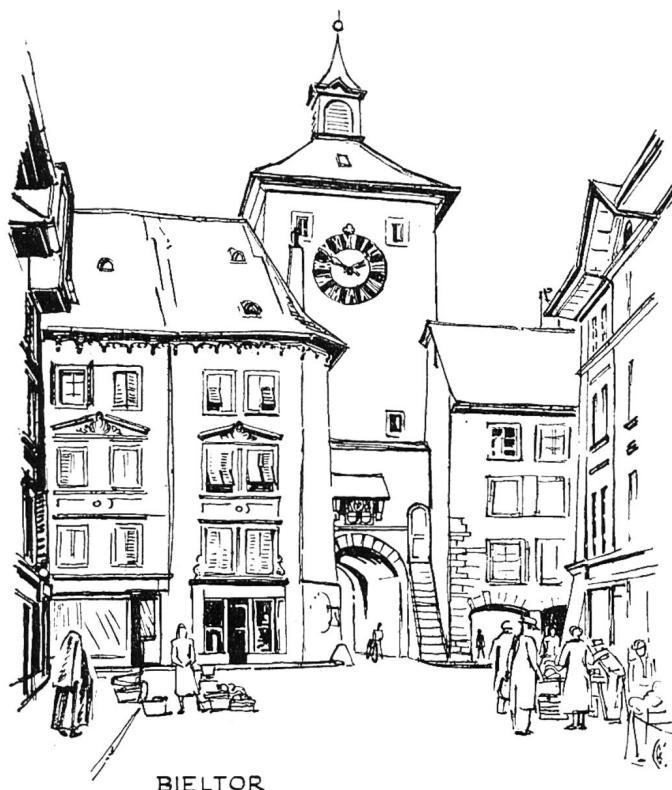
Ursprünglich wollte das Stadtbauamt nur die Zifferblätter der Turmuhr erneuern und die Zeiger auf allen vier Seiten wieder in Gang bringen. Von den Gerüsten aus konstatierte man aber so weitgehende Schäden an Verputz und Mauerwerk, daß eine Restaurierung des Aeußern sich aufdrängte. Wie weit sollte diese gehen? Konnte man den ursprünglichen Zustand wieder herstellen, wie dies die Denkmalpflege in der Regel verlangt? Das war nicht möglich, denn das Bieltor hat mehrfache Umänderungen erfahren; vor allem ist die Dachform anfangs des 19. Jahrhunderts geändert worden. 1948 reparierte man Zeltdach und Türmchen. Es ging also nicht an, das intakte Dach durch eine Wiederholung der alten Konstruktion zu ersetzen, obwohl diese dem Tore mehr Rasse und Wucht verliehen hätte. So beschränkte man sich auf das Mauerwerk und auf den plastischen Schmuck. Anhand von alten Photographien kann man feststellen, daß das Bieltor in den sechziger und neunziger Jahren des vorigen Jahrhunderts letztmals renoviert worden ist. Der frühere der beiden Eingriffe brachte neue Zifferblätter, wenigstens an der West- und Ostseite, mit den schwerfälligen Wulsten, welche jetzt wieder entfernt wurden. Damals verputzte man die drei der Stadt zugekehrten Seiten; die vierte aber wurde überhauen und ausgefugt. Ende des letzten Jahrhunderts erhielt dann das Tor sein uns vertrautes Aussehen: Zement-Spritzwurf am Tuffsteinwerk gegen den Amthausplatz, ge-

mischter Verputz und Eckquader-Imitationen in Besenwurf auf den drei andern Seiten. Ein Wulst unter dem Dachrand, die Windrose und das geschweifte Vordächlein über dem hieher versetzten Standesrelief vervollständigte die neuen Zutaten.

Obschon der Tuffstein ursprünglich wohl allseits freilag — die Verfärbung und alte Ansichten deuten darauf hin — entschloß man sich, drei Seiten wieder zu *verputzen*, denn vielerorts waren unschöne Steinbilder und häßliche Flicke zum Vorschein gekommen. Die Westseite und alles Quaderwerk aus Solothurnerstein wurden dagegen nur gereinigt. Die chemischen Mittel bewährten sich am Tuffstein nicht, weshalb man alle freiliegenden Steinflächen, ohne Verwendung von Markenprodukten, nach alter Methode ablaugte.

Es wurde vielfach bedauert, daß der malerische *Efeubewuchs* so radikal entfernt worden ist. Man hatte aber keine Wahl: die armdicken Verzweigungen waren am unteren Quaderwerk teilweise über einen Meter in die Fugen eingedrungen und hatten den ganzen Bau gefährdet. Es war keine leichte Arbeit, die Fugen sauber auszukratzen und sie fachgerecht wieder zu verschließen.
