Artikel: Zur Restaurierung des Bieltors
Autor: Loertscher, Gottlieb
DOI: <https://doi.org/10.5169/seals-861828>

Zur Restaurierung des Bieltors

Von Gottlieb Loertscher

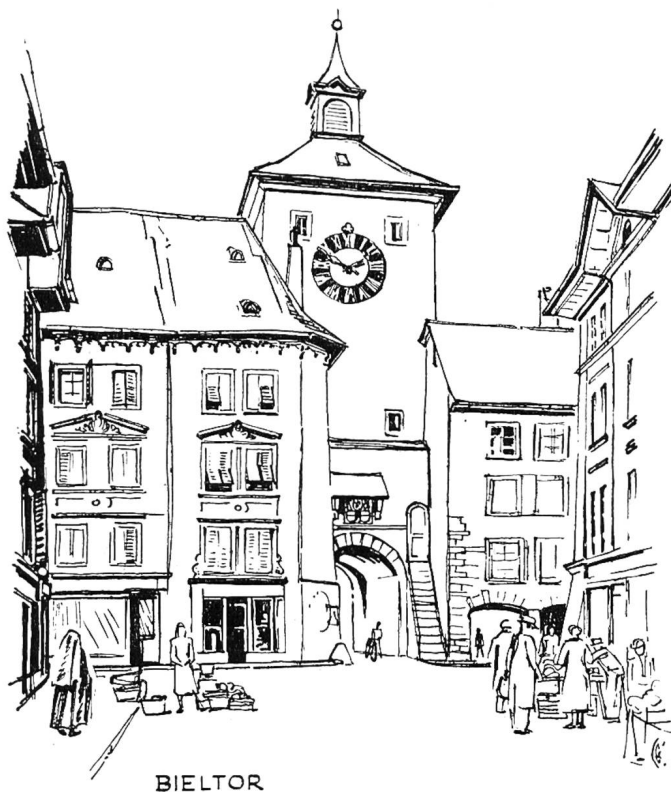
Ursprünglich wollte das Stadtbauamt nur die Zifferblätter der Turmuhr erneuern und die Zeiger auf allen vier Seiten wieder in Gang bringen. Von den Gerüsten aus konstatierte man aber so weitgehende Schäden an Verputz und Mauerwerk, daß eine Restaurierung des Aeußern sich aufdrängte. Wie weit sollte diese gehen? Konnte man den ursprünglichen Zustand wieder herstellen, wie dies die Denkmalpflege in der Regel verlangt? Das war nicht möglich, denn das Bieltor hat mehrfache Umänderungen erfahren; vor allem ist die Dachform anfangs des 19. Jahrhunderts geändert worden. 1948 reparierte man Zeltdach und Türmchen. Es ging also nicht an, das intakte Dach durch eine Wiederholung der alten Konstruktion zu ersetzen, obwohl diese dem Tore mehr Rasse und Wucht verliehen hätte. So beschränkte man sich auf das Mauerwerk und auf den plastischen Schmuck. Anhand von alten Photographien kann man feststellen, daß das Bieltor in den sech-

ziger und neunziger Jahren des vorigen Jahrhunderts letztmals renoviert worden ist. Der frühere der beiden Eingriffe brachte neue Zifferblätter, wenigstens an der West- und Ostseite, mit den schwerfälligen Wulsten, welche jetzt wieder entfernt wurden. Damals verputzte man die drei der Stadt zugekehrten Seiten; die vierte aber wurde überhauen und ausgefugt. Ende des letzten Jahrhunderts erhielt dann das Tor sein uns vertrautes Aussehen: Zement - Spritzwurf am Tuffsteinwerk gegen den Amthausplatz, ge-

mischer Verputz und Eckquader-Imitationen in Besenwurf auf den drei andern Seiten. Ein Wulst unter dem Dachrand, die Windrose und das geschweifte Vordächlein über dem hier versetzten Standesrelief vervollständigte die neuen Zutaten.

Obschon der Tuffstein ursprünglich wohl allseits freilag — die Verfärbung und alte Ansichten deuten darauf hin — entschloß man sich, drei Seiten wieder zu *verputzen*, denn vielerorts waren unschöne Steinbilder und häßliche Flicke zum Vorschein gekommen. Die Westseite und alles Quaderwerk aus Solothurnerstein wurden dagegen nur gereinigt. Die chemischen Mittel bewährten sich am Tuffstein nicht, weshalb man alle freiliegenden Steinflächen, ohne Verwendung von Markenprodukten, nach alter Methode ablaugte.

Es wurde vielfach bedauert, daß der malerische *Efeubewuchs* so radikal entfernt worden ist. Man hatte aber keine Wahl: die armdicken Verzweigungen waren am unteren Quaderwerk teilweise über einen Meter in die Fugen eingedrungen und hatten den ganzen Bau gefährdet. Es war keine leichte Arbeit, die Fugen sauber auszukratzen und sie fachgerecht wieder zu verschließen.

Die *Zifferblätter*, besonders das auf der Innenseite, haben gewonnen durch die Entfernung der Wulste und die Reduktion der beiden Fensterchen in der Turmstube.
