Zeitschrift: Jurablätter : Monatsschrift für Heimat- und Volkskunde
Band: 22 (1960)
Heft: 11

Das geriegelte Fachwerkhaus in Allschwil

Von JOS. MARTIN LUSSER

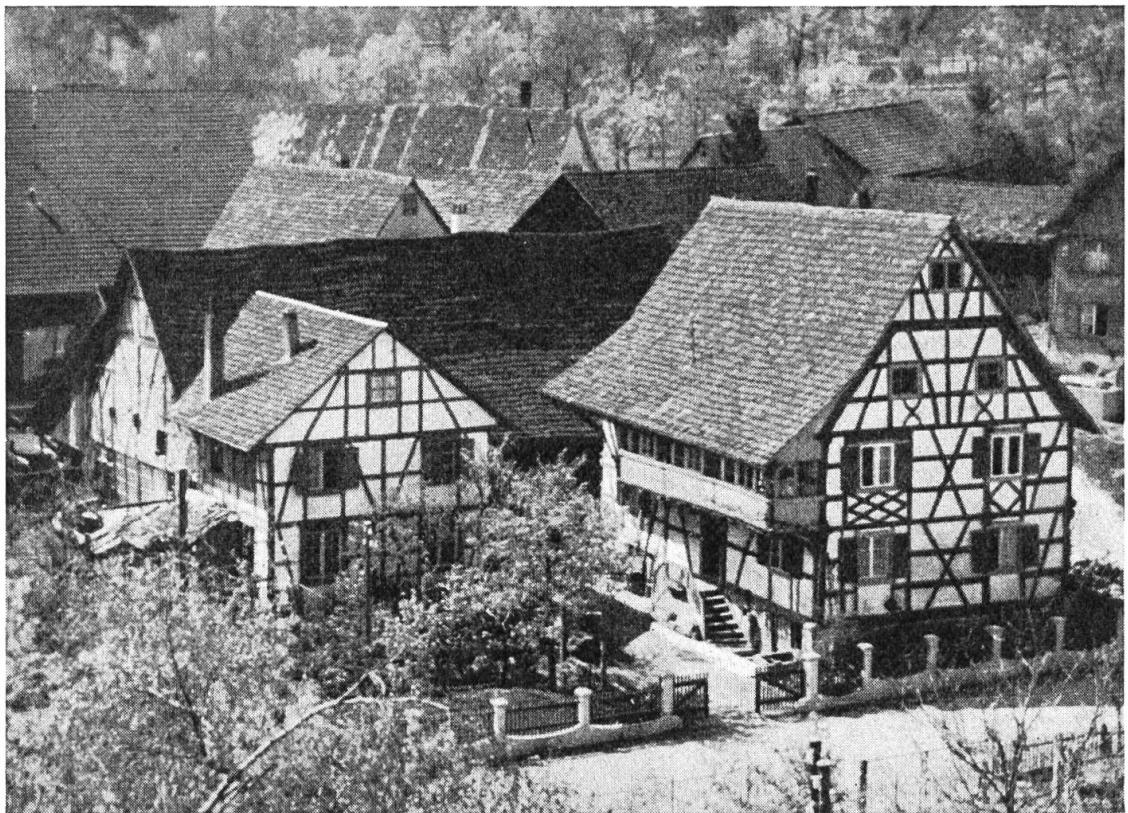
Allschwil, Häusergruppe Neuweilerstraße 17

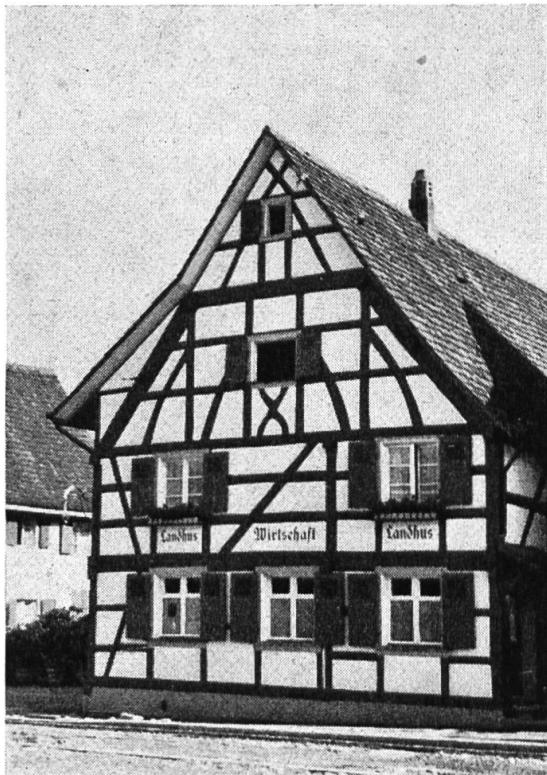
Allschwil, Fachwerkbauten an der Baslerstraße; links Nr. 4, rechts Nr. 33

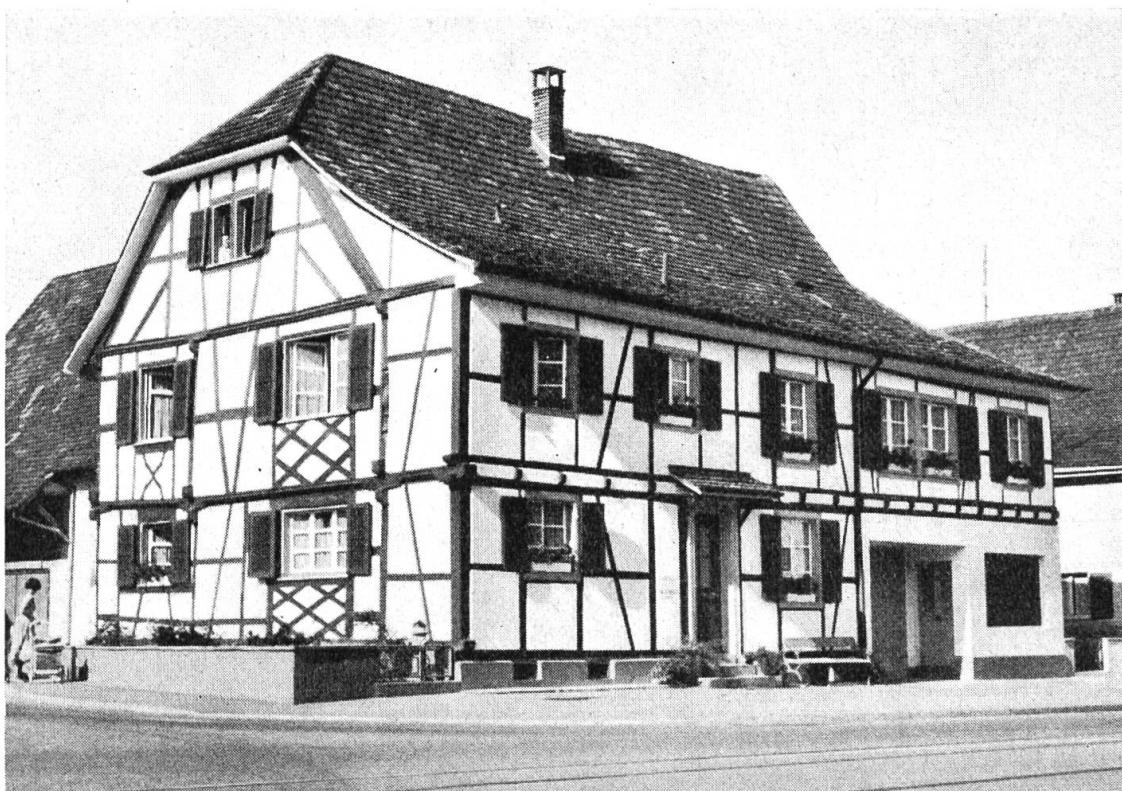
Allschwil, Fachwerkhaus, Baslerstraße Nr. 27, renoviert 1960
