Artikel: Die Restaurierung

Die Restaurierung

Von G. LOERTSCHER

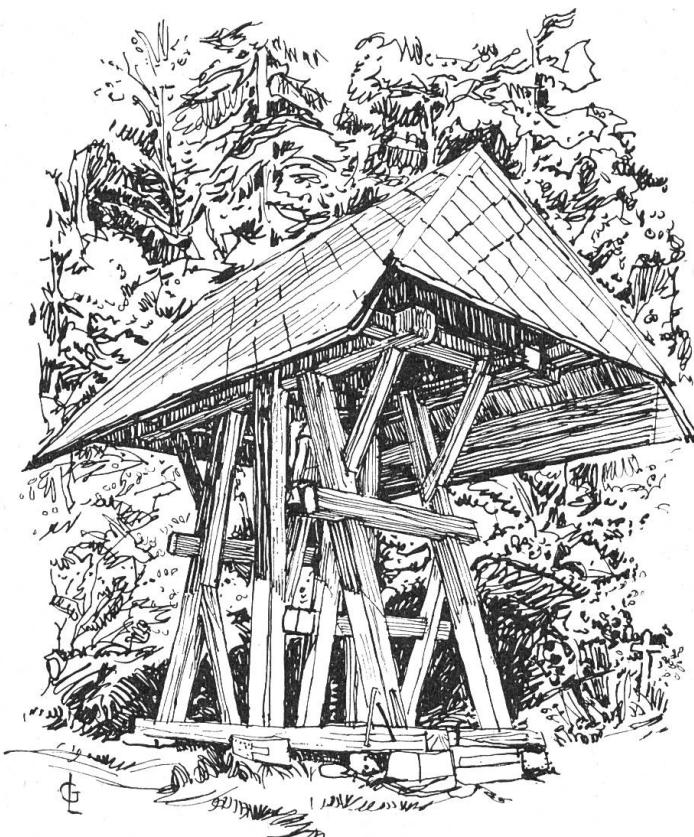
Das Glockenhaus
neben der Kirche in
seiner ursprünglichen Form.

Mit der Restaurierung wurde auch der originelle Glockenstuhl, der neben der Kirche steht, neu gerichtet und in seiner ursprünglichen Form wiederhergestellt. Er ist der einzige dieser Art im Kanton Solothurn.
