## Das Dr. Reinert-Haus in Solothurn

### *Zu seiner Restaurierung*

Von G. LOERTSCHER

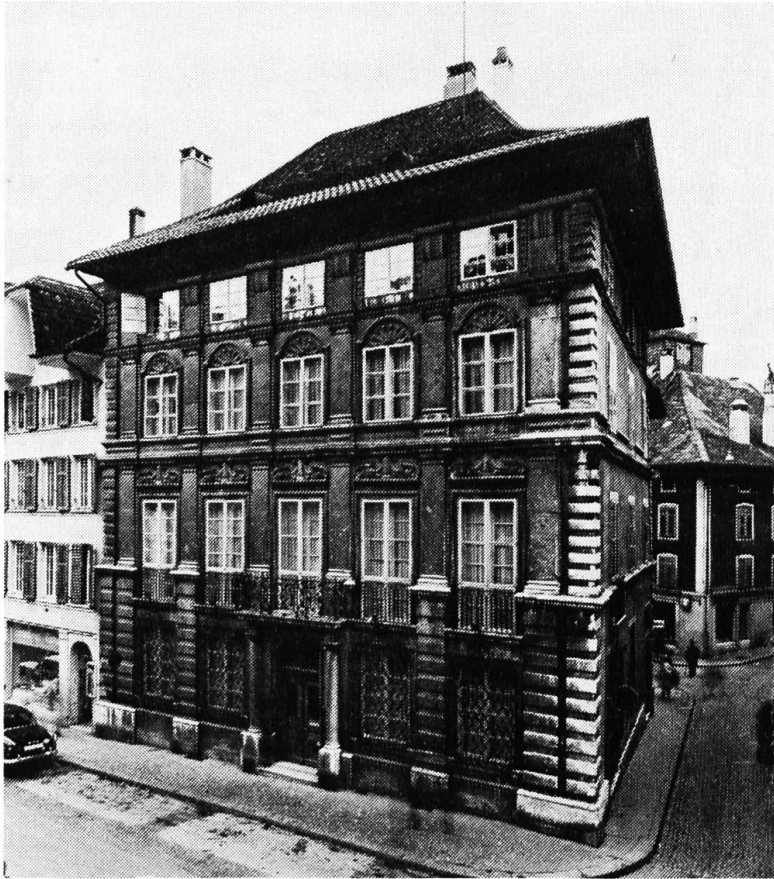
Haus Dr. Reinert  
vor der  
Restaurierung  
(Foto Faisst)

Seit Jahren hofften weite Kreise der Bevölkerung auf eine Restaurierung der kunstvollsten Privathaus-Fassade in Solothurn. Schmutz und Russ hatten sie im Laufe der Zeit allzu stark entstellt. Zwei Gründe waren für das lange Aufschieben der Arbeiten ausschlaggebend: das Problem der Restaurierungsmethode und jenes der Kosten. Bereits vor zwei Jahrzehnten hatten die Besprechungen zwischen dem Eigentümer und der Denkmalpflege begonnen. Bald die eine, bald die andere Seite machte wieder einmal einen Vorstoss — und dann gab es wieder lange Pausen. Dieses zögernde Abtasten hat sich jedoch bis da hinaus gelohnt. Wir sind heute fest davon überzeugt, dass eine Restaurierung zu einem früheren Zeitpunkt ein Experiment gewesen wäre, das man schon heute nicht mehr verantworten könnte. Wir hätten dieser einzigartigen Fassade schweren Schaden zufügen und sie als Baudokument

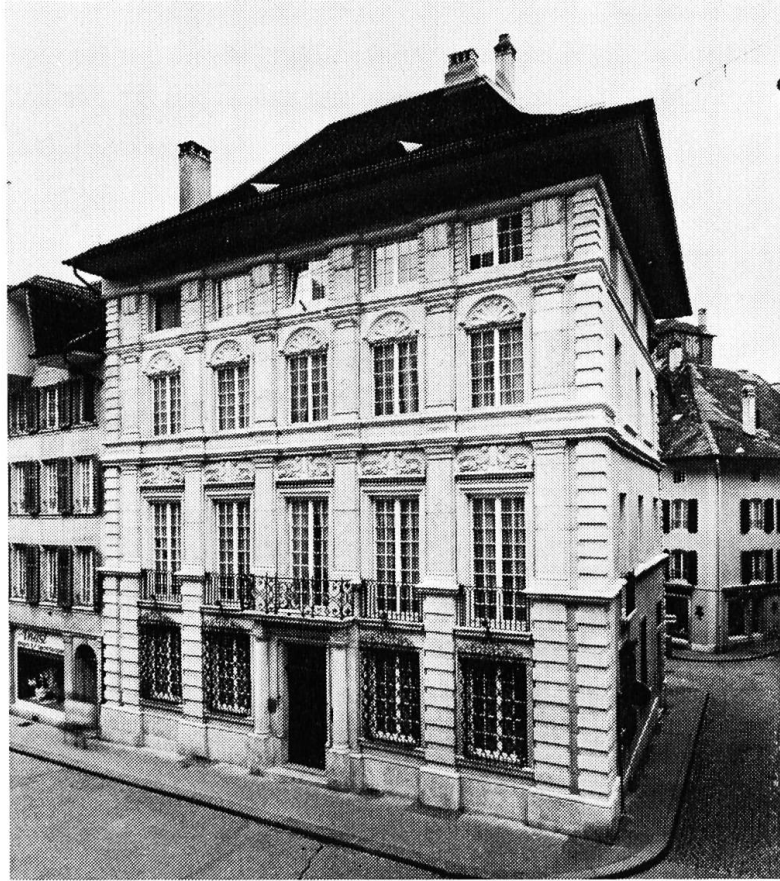
Haus Dr. Reinert  
nach der  
Restaurierung  
(Foto Faisst)

*strahl* vom Schmutz und Russ eines Jahrhunderts. Allmählich wurde diese Methode mit ihren Spezialgeräten auch in der Schweiz eingeführt. Und tatsächlich sollte sie, in Verbindung mit Reis- und Stahlbürste und milden Reinigungsmitteln bei unserer Fassade zur Anwendung kommen. Auch hier zeigten sich bald die Nachteile: Der Wasserstrahl von 30 Atü Druck dringt in alle Ritzen — bei den Fenstern eine lästige Sache! Zur Strasse hin war eine Plastikhülle nötig. Sonst aber bewährte sich diese Methode ausgezeichnet. Mit Ausnahme der Sockelpartie liess sich die Oberfläche tatsächlich vom Schmutz befreien.

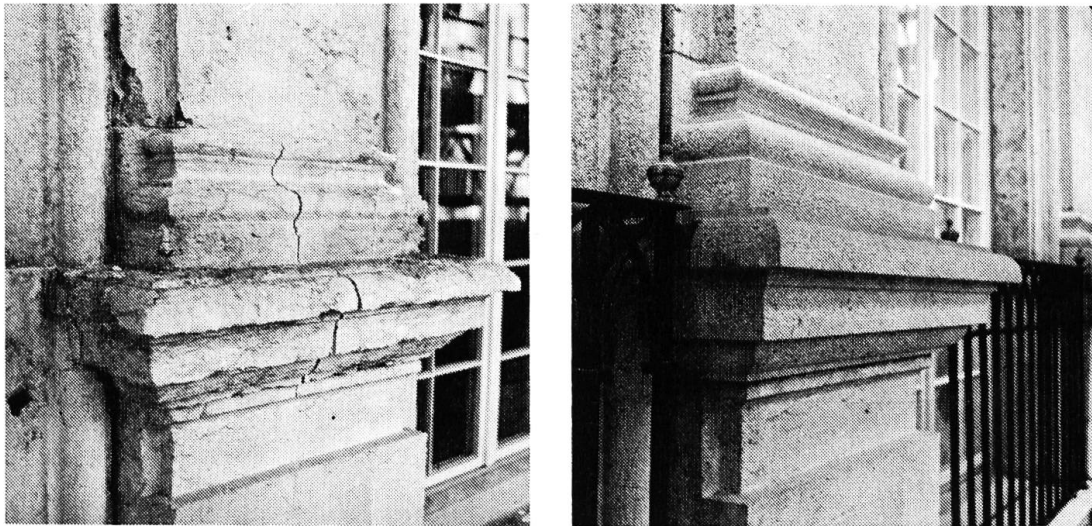
Pfeilerbasis im 1. Stock und Gesimse, vor und nach der Restaurierung  
(Foto: Architekturbüro Stampfli)

Was klopfen sie denn so lange an der Fassade herum, wenn diese doch nicht überhauen wurde? Da waren zunächst die kleinen Schäden, Risse oder weggebrochenen Stellen zu flicken. Diese wurden, wenn nötig, armiert und dann mit Steinkitt ausgefüllt. Grössere Fehlstellen in einem Block oder Steinband konnten durch Ersatzstücke, sogenannte Führungen, ausgetauscht werden. Sowohl hier, wie beim Auswechseln von ganzen Quadern, half die Steinsäge das morsche Material entfernen, doch musste mit dem Spitz Eisen nachgeholfen werden. Die neu versetzten Stücke verankerten und verkiteten die Steinhauer in der Lücke, um dann die Oberfläche in die alte Steinstruktur einzustimmen. Meistens geschah das mit der Zahnaxt. Bei feinen Profilen und Ornamenten kamen auch andere Werkzeuge zum Einsatz. Die exponiertesten Steinpartien, obwohl aus den besten Lagen geschaffen,

waren erwartungsgemäss am stärksten verwittert, so die Gesimse, die Basen und die vorkragenden Quadern der Lisenen und dann die Voluten-Bekrönungen der Fenster im 1. Stock. Drei von ihnen mussten ganz ersetzt werden, während die Muschel-Lünetten im zweiten Obergeschoss nur geringe Schäden aufwiesen. Fast ganz intakt blieben die Partien des Attikageschosses, das dank dem ausladenden Dach vor Schlagregen weitgehend geschützt ist. Grosse Schwierigkeiten boten die teilweise nach innen geneigten Fensterbänke, überhaupt die Anschlüsse an die Fensterrahmen. Hier kamen neue Kunststoffprodukte zum Einsatz. Mühsam und zeitraubend gestaltete sich auch die Behandlung der Dübellöcher für die Verankerung der Eisenteile.

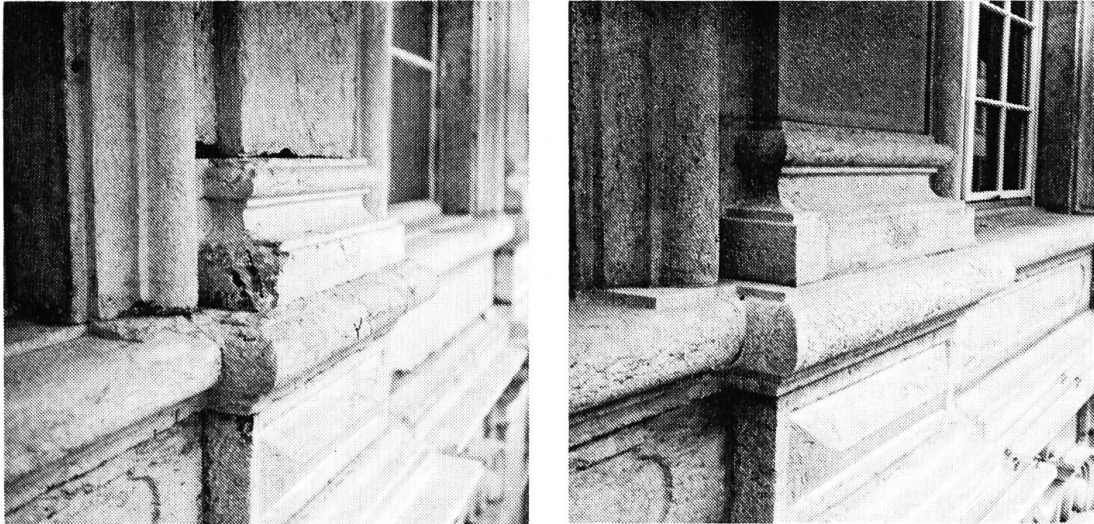
Pfeilerbasis zwischen Fenstern 2. Obergeschoss, vor und nach der Restaurierung  
(Foto: Architekturbüro Stampfli)

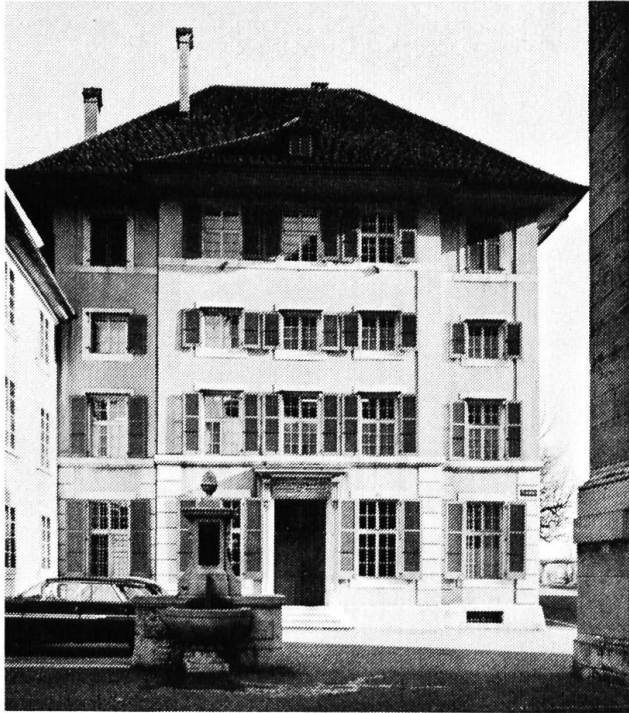
Fassade des ehemaligen  
Kapitelhauses in Solothurn,  
von Paolo Antonio Pisoni,  
1770

Die eigenartige Fassade, welche Hauptmann Maschet zwischen 1692 und 1695 errichten liess, besass zwar kein direktes Vorbild, beeindruckte aber offensichtlich keinen Geringeren als *Paolo Antonio Pisoni*. Er übersetzte sie in die Sprache seiner Zeit mit sparsamsten Mitteln der Gliederung, bei der Front des *Kapitelhauses*. Die Verhältnisse, auch beim Walmdach, die Fensterachsen, die Rustizierung der Lisenen im Erdgeschoss stimmen überein. Nur hebt Pisoni die drei mittleren Achsen leicht hervor und setzt das niedrigere Attikageschoss als Mezzanin über die *Bel étage*.
