Artikel: Bauunterhalt und Denkmalpflege

Autor: Wyss, Alfred

Bauunterhalt und Denkmalpflege

Die Basler Denkmalpflege 1984

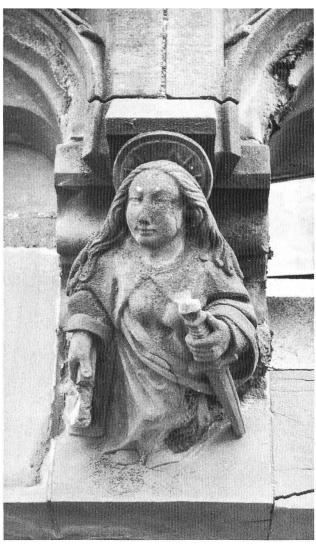
Kopie von 1893, Zustand 1983.

Seit dem Abbruch der Stadtmauer um 1866 steht das von zwei zinnenbekrönten Treppentürmen begleitete Spalentor isoliert an einer Strassenkreuzung. Seine in Stein gehauenen Bildwerke haben es seit jeher vor den übrigen Toren der Stadt ausgezeichnet. 1473-74 liess der Rat durch Baumeister Jakob Sarbach das zierliche Vorwerk errichten und mit reichem bildhauerischem Schmuck von einer unbekannten Hand versehen. Schon 1893 musste die ganze Krone mitsamt den Konsolen unter dem zinnentragenden Masswerkfries abgebaut und ersetzt werden. Man wählte dazu allerdings einen schlechten Stein, der jetzt abbröckelte und die Passanten gefährdete. Die Zinnen waren voll von

Rissen, die Skulpturen an der Aussenseite des Vorwerkes zerbrochen und abgesandet. Man entschloss sich zur Kopie in Stein. Die Architekturformen waren gut lesbar und dienten mit ihren strengen Scharrierungen aus dem 19. Jahrhundert als exakt zu kopierende Vorbilder. Die Skulpturen von der Hand des Bildhauers Hym waren von einer mindern Qualität, die den beiden ausgezeichneten Bildhauern Markus Horisberger und Ludwig Stocker als Vorlagen nicht zugemutet werden konnten. Sofort versuchten wir nach dem Vorbild der verwitterten gotischen Skulpturen, soweit sie vorhanden waren, die neuen Konsolen zu schaffen. Sie stellen eine eigenartig gemischte Welt von

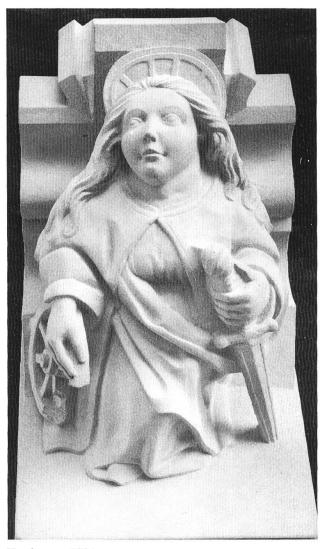
Kopie von 1984.

drolligen Figuren, Heiligen und symbolhaften Tieren dar. Nachdem die originale Handschrift verloren und nur in wenigen Teilen exakt zu kopieren war, ging es darum, mit den neuen Werken auf die Gestalt des 15. Jahrhunderts so einzugehen, dass der ursprüngliche Ausdruck des Vorwerkes wieder erlebbar wurde. Es sind daher auch Motive der Neuschöpfungen von 1893 anstelle von älteren Blattwerk-Kapitellen unbekannter Zeit übernommen worden. Ein Original ist es gewiss nicht, was vor uns steht, auch nicht eine exakte Kopie — beides war nicht mehr zu machen. Das Wagnis neuzeitlicher Skulpturen an diesem Basler Signet gingen wir nicht ein, sosehr die Auseinandersetzung zwischen Alt und Neu an angemessenen Orten gewiss fruchtbar ist, wie noch zu zeigen ist.

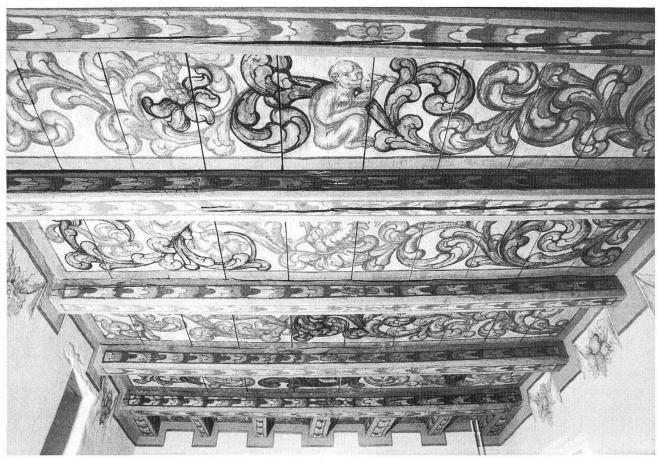
Schneidergasse 8. Bemalte Balkendecke im 3. Stockwerk.

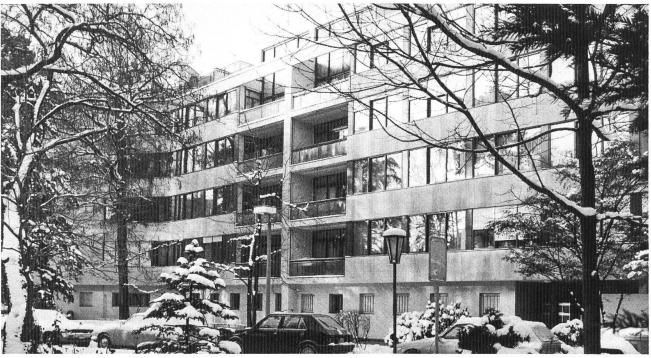
Ein neues Denkmal jüngerer Zeit ist das Wohnhaus von Otto Senn an der St. Alban-Anlage 37/39 von 1935. Hier galt es, die feingliedrigen Stahlschiebefenster wegen der fortgeschrittenen Korrosion der Anschlüsse zu ersetzen, welche in den Bändern über den plattenverkleideten Brüstungen die Sprache der von einem Stahlskelett getragenen Fassade bestimmen. Die Aufgabe, isolierende Fenster mit genügender Dichtung in aufwendiger Kleinarbeit zu entwickeln, wurde vom bauleitenden Architekten so gelöst, dass man von aussen eine Veränderung kaum wahrnimmt.

St. Alban-Anlage 37/39. Wohnhäuser von Otto Senn 1936. Sorgfältiger Ersatz der Fenster.
