Artikel: Bauunterhalt und Denkmalpflege
Autor: Wyss, Alfred
DOI: <https://doi.org/10.5169/seals-862591>

Bauunterhalt und Denkmalpflege

Von Alfred Wyss

Die Basler Denkmalpflege 1984

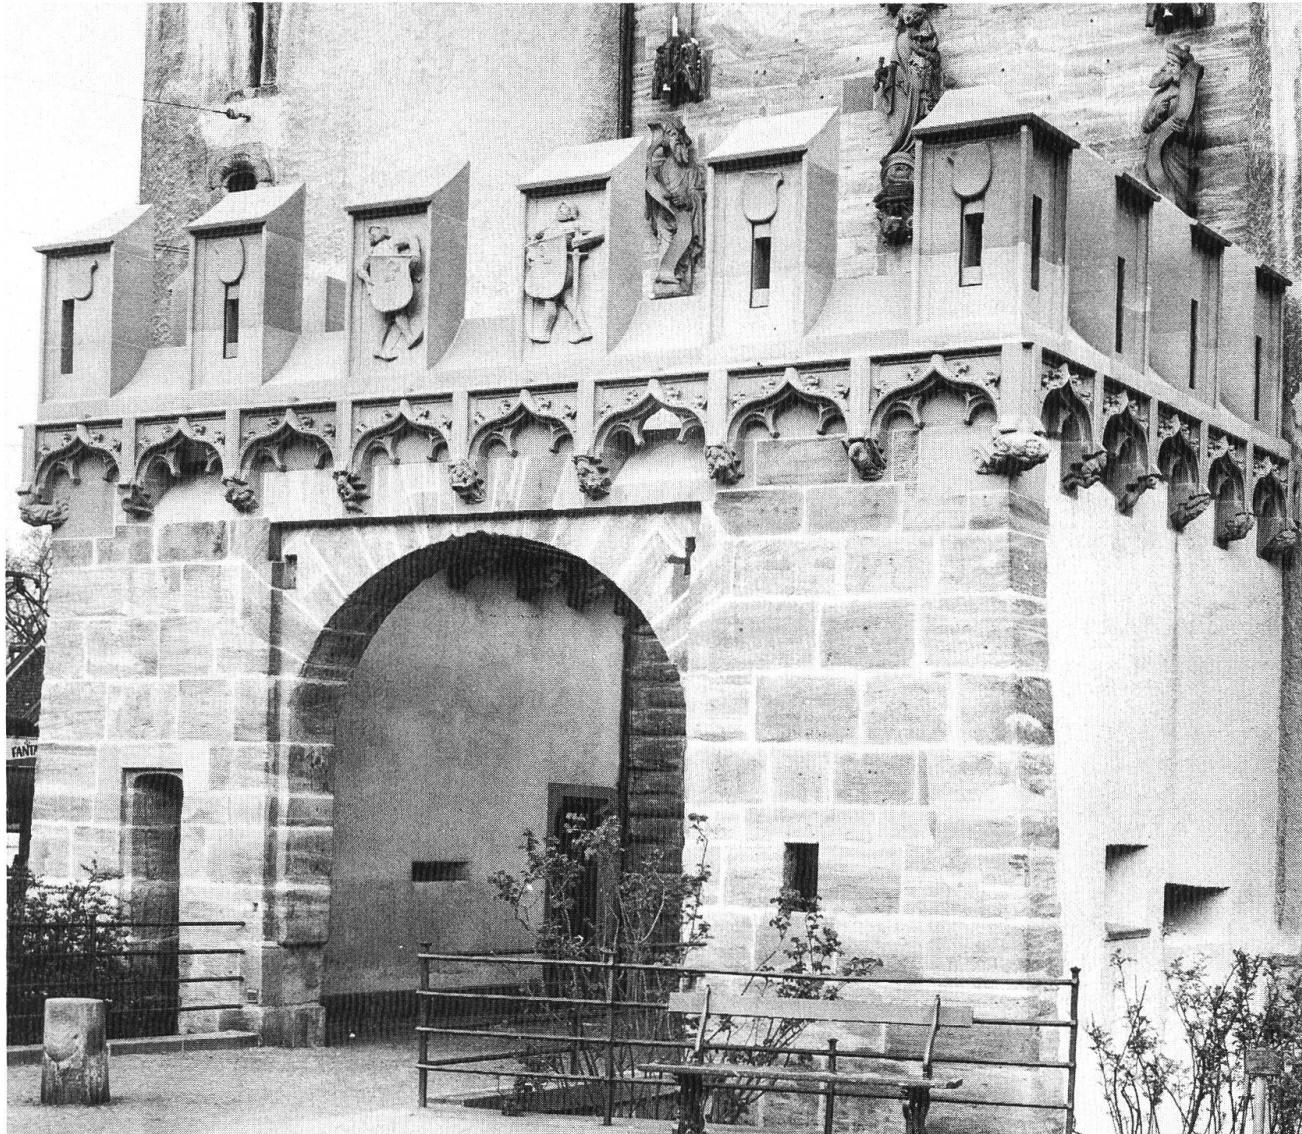
Spalentor-Vorwerk des Baumeisters Jakob Sarbach von 1473.

Seit dem Abbruch der Stadtmauer um 1866 steht das von zwei zinnenbekrönten Treppentürmen begleitete Spalentor isoliert an einer Straßenkreuzung. Seine in Stein gehauenen Bildwerke haben es seit jeher vor den übrigen Toren der Stadt ausgezeichnet. 1473–74 liess der Rat durch Baumeister Jakob Sarbach das zierliche Vorwerk errichten und mit reichem bildhauerischem Schmuck von einer unbekannten Hand versehen. Schon 1893 musste die ganze Krone mitsamt den Konsolen unter dem zinnentragenden Masswerkfries abgebaut und ersetzt werden. Man wählte dazu allerdings einen schlechten Stein, der jetzt abbröckelte und die Passanten gefährdete. Die Zinnen waren voll von

Rissen, die Skulpturen an der Aussenseite des Vorwerkes zerbrochen und abgesandet. Man entschloss sich zur Kopie in Stein. Die Architekturformen waren gut lesbar und dienten mit ihren strengen Scharrierungen aus dem 19. Jahrhundert als exakt zu kopierende Vorbilder. Die Skulpturen von der Hand des Bildhauers Hym waren von einer mindern Qualität, die den beiden ausgezeichneten Bildhauern Markus Horisberger und Ludwig Stocker als Vorlagen nicht zugemutet werden konnten. Sofort versuchten wir nach dem Vorbild der verwitterten gotischen Skulpturen, soweit sie vorhanden waren, die neuen Konsolen zu schaffen. Sie stellen eine eigenartig gemischte Welt von

drolligen Figuren, Heiligen und symbolhaften Tieren dar. Nachdem die originale Handschrift verloren und nur in wenigen Teilen exakt zu kopieren war, ging es darum, mit den neuen Werken auf die Gestalt des 15. Jahrhunderts so einzugehen, dass der ursprüngliche Ausdruck des Vorwerkes wieder erlebbar wurde. Es sind daher auch Motive der Neuschöpfungen von 1893 anstelle von älteren Blattwerk-Kapitellen unbekannter Zeit übernommen worden. Ein Original ist es gewiss nicht, was vor uns steht, auch nicht eine exakte Kopie — beides war nicht mehr zu machen. Das Wagnis neuzeitlicher Skulpturen an diesem Basler Signet gingen wir nicht ein, so sehr die Auseinandersetzung zwischen Alt und Neu an angemessenen Orten gewiss fruchtbar ist, wie noch zu zeigen ist.

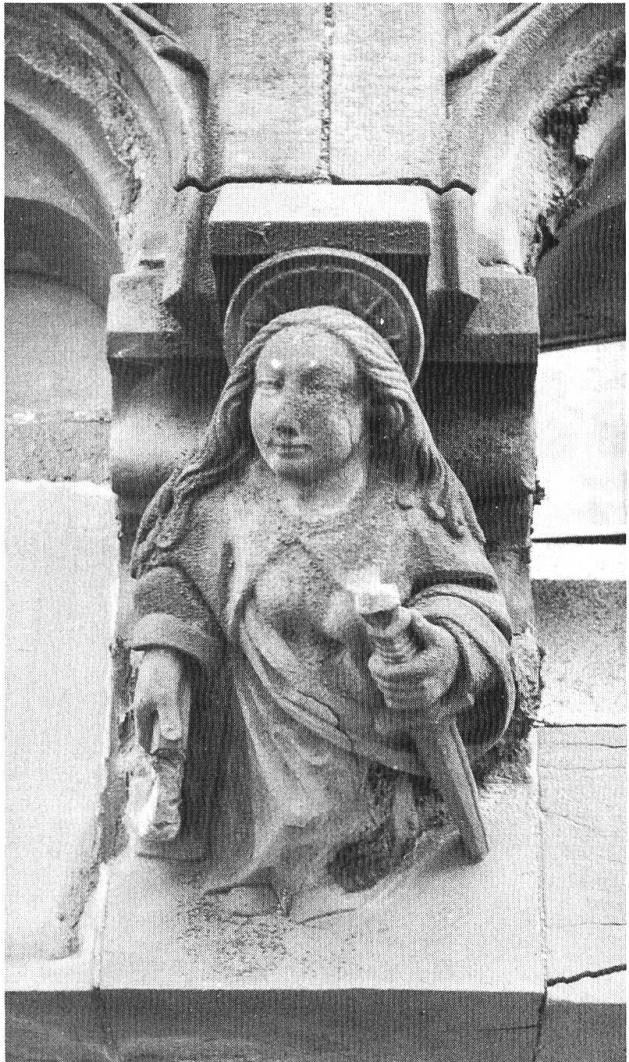
Kopie von 1893, Zustand 1983.

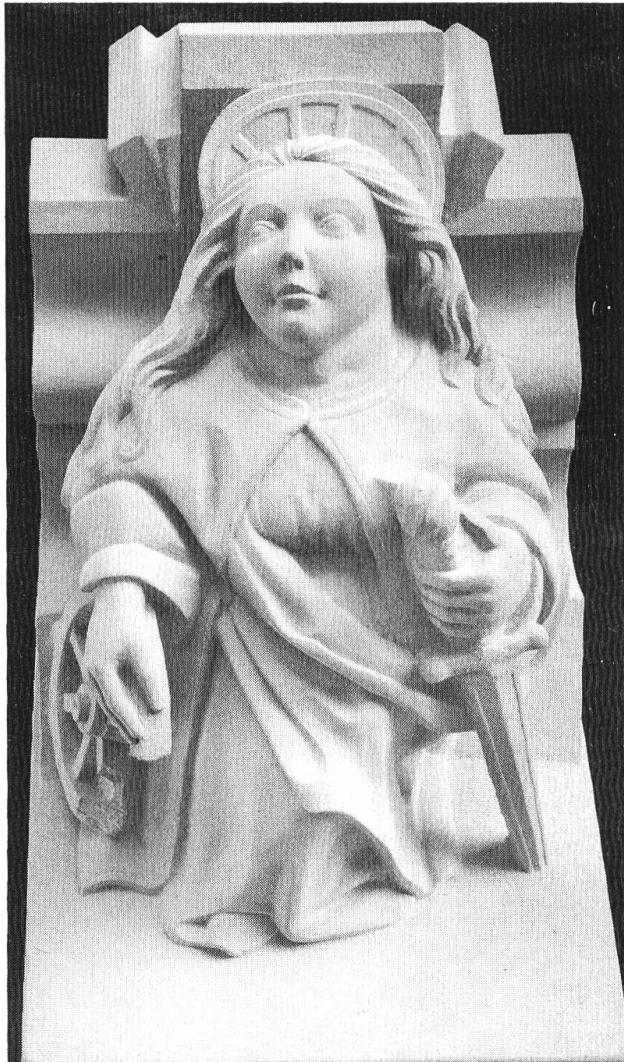
Kopie von 1984.

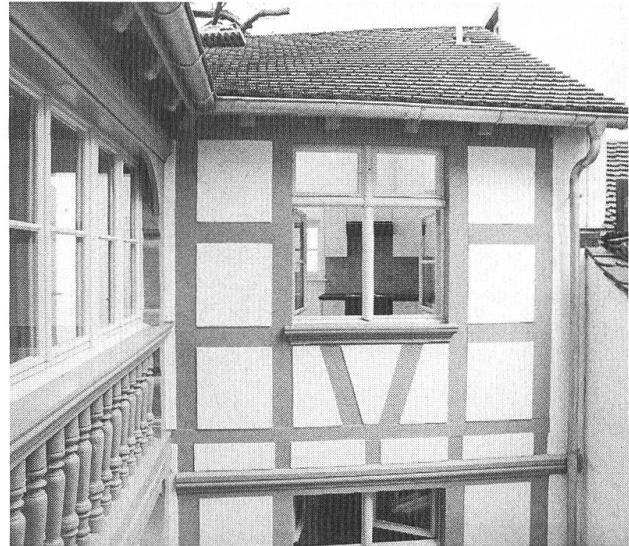
Schneidergasse 8/10. Hoflaube mit rekonstruiertem Riegelbau, unten rechts mit neuer Glas- und Stahlkonstruktion.

artigen Durchlässen in und unter den Häusern mit hochmittelalterlichen Portalen abzeichneten, blieben erhalten und mit ihnen die strikte Teilung der engen Parzelle — mit einer Ausnahme: Damit die engen und kleinen Lauben und Hofbauten genutzt werden konnten, erhielten die Häuser acht und zehn ein gemeinsames neues Treppenhaus. Die innere tragende Struktur blieb am Ort, musste

aber wegen ihres prekären Zustandes durch überlagerte Betonböden entlastet werden. Anstelle des ausgebrannten Hauses Nr. 6 entstand hinter der erhaltenen Fassade ein Neubau. Über die archäologischen Funde haben wir andeutungsweise im letzten Stadtbuch (Jurablätter 1984, Seite 117) bereits berichtet. Neu ist die Fortsetzung des im Haus Nr. 12 durch zwei Rundbogenöffnungen belegten Wegrechtes, wiederum mit einem Rundtörchen und Spolien romanischer Säulen mit Halsring und Würfelkapitell beim Haus Andreasplatz 14. Diese wichtigen Elemente der Grundrissstruktur der hochmittelalterlichen Stadt können in dem hier unvermeidbaren Neubau erhalten werden. Als Nachtrag zu den Funden zeigen wir eine der barocken Decken im Stile des 17. Jahrhunderts aus dem Haus Nr. 8, weil sie 1734 datiert ist, und damit Anlass zu einem Überdenken der Zeitstellung der reichen Holzdeckenmalereien in Basel gibt. Hier soll nach der Vollendung der Umbauten auf das

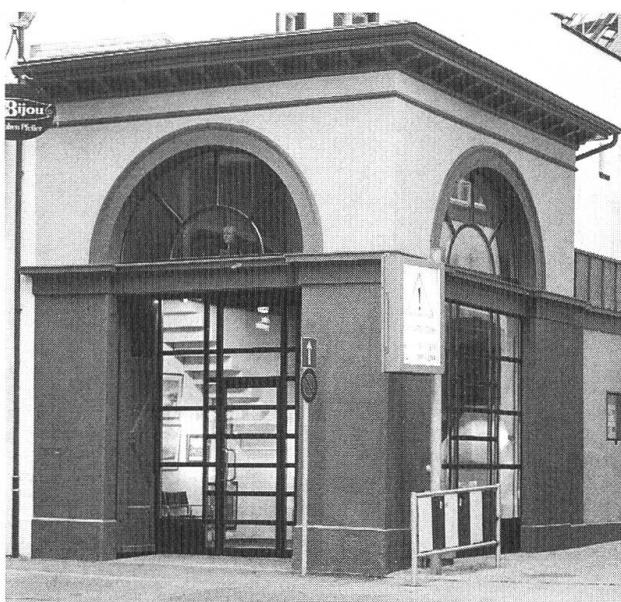
Schneidergasse 2. Remise des Stadthauses von Amandus Merian 1842. Neuzeitlicher Umbau.

Thema der formalen Gestaltung neuerer Teile hingewiesen werden, wie sie das Architekturbüro Bischoff und Rüegg gelöst hat: Am Eckbau gegen das Stadthaus galt es, die Remise von Amadeus Merian von 1842 neu zu nutzen. Erhalten blieb der Kopfbau mit seinem faltbaren hölzernen Tor. Neu gestaltet wurde die Glasausfachung und der anschließende Remisenbau am Totengässlein. In den Hinterhöfen der Häuser Nr. 8 und 10 kamen gleich vier Varianten zum Zug: Ergänzung des erhaltenen obersten Laubenganges mit den Balustergeländern, Kopie eines vermorschten Riegelbaus an der Abschlusswand, freie Variation des Laubenmotives in Holz unter der genannten Laube und endlich ein gläserner und metallener Anbau, der ursprüngliche, nur noch an Portalen des 16. Jahrhunderts nachzuweisende Lauben andeutet und zugleich die kostbare Flügelmauer mit den hochmittelalterlichen Funden von Wohnhaus und Wohnturm statisch abstützt.

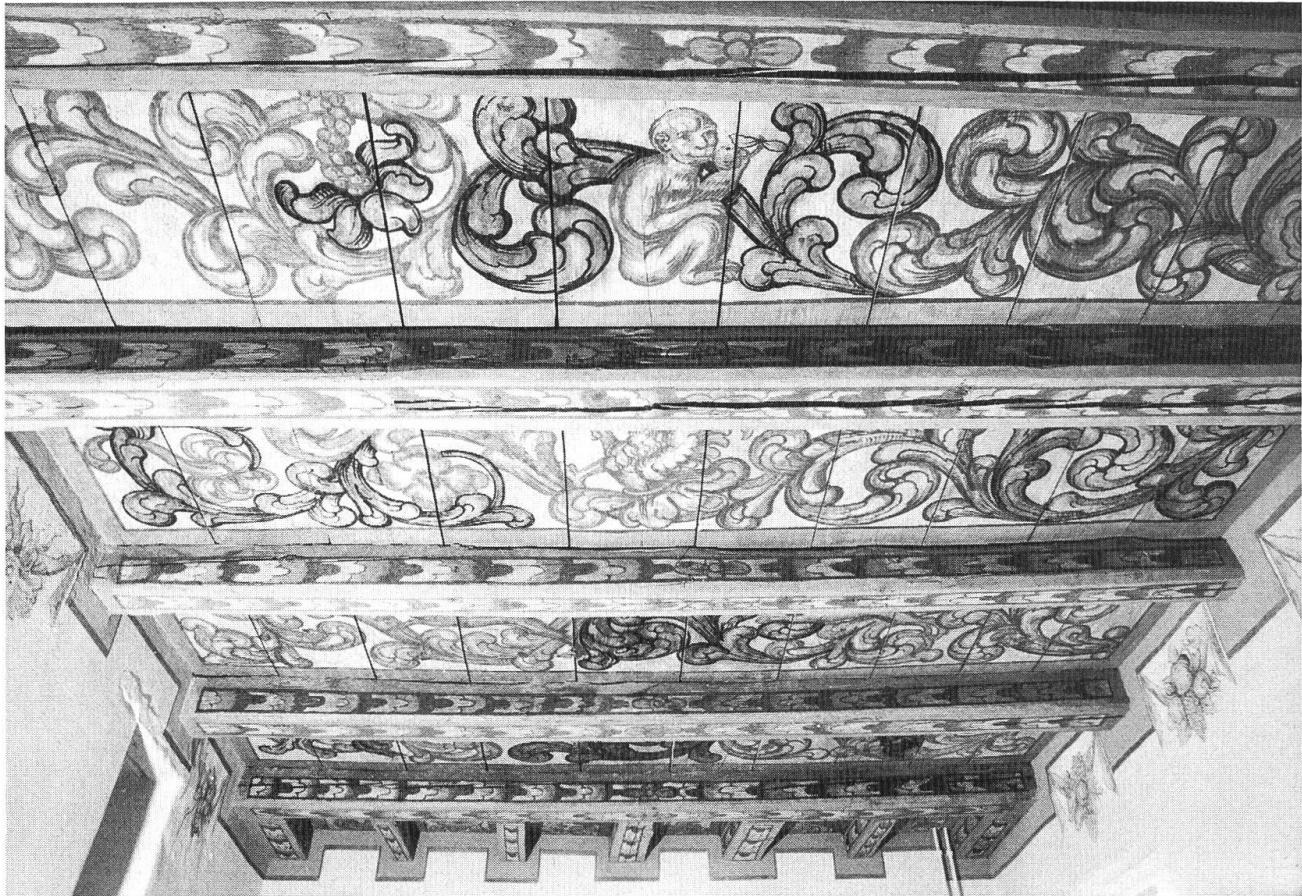
Schneidergasse 8. Bemalte Balkendecke im 3. Stockwerk.

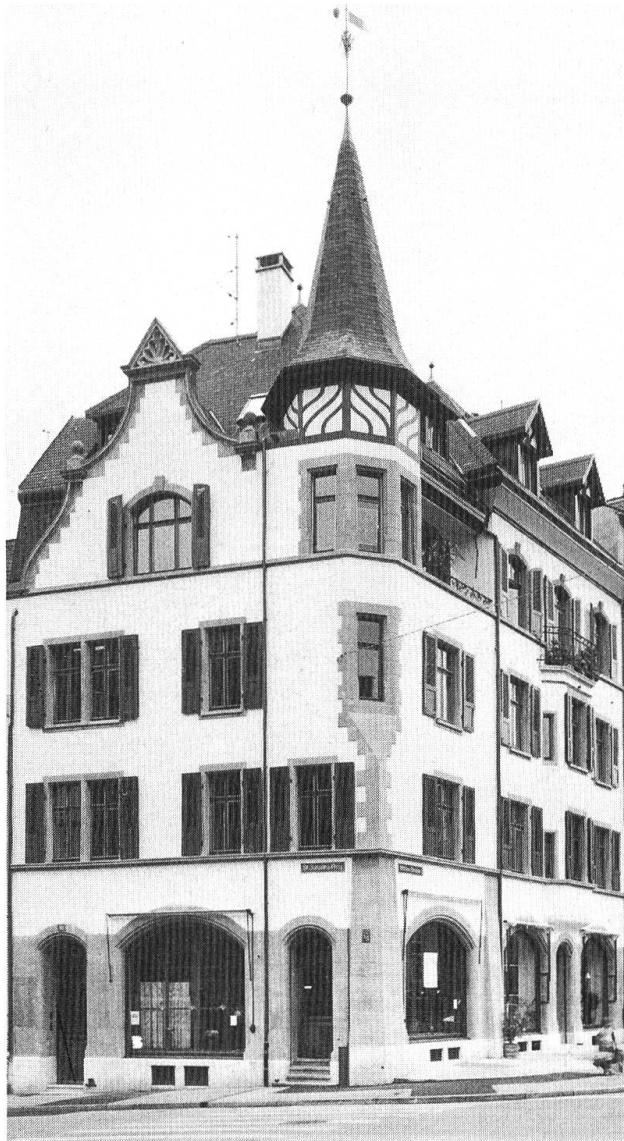
St. Johannis-Ring 95. Eckbau von O. Dinser. Umbau unter grösster Schonung der äusseren und inneren Substanz.

der verdeckte Riegelteil wieder freigelegt. Die alten Eichenfenster blieben erhalten; man versuchte eine äussere Aufdoppelung. Das Innere wurde auf einfache Weise instandgestellt. Es zeigt sich, dass Bauten der Jahrhundertwende im allgemeinen in gutem baulichen Zustand sind und mit Verstand und geringen Mitteln eingerichtet werden können. Dieses Beispiel in der Schonzone möge ansteckend wirken.

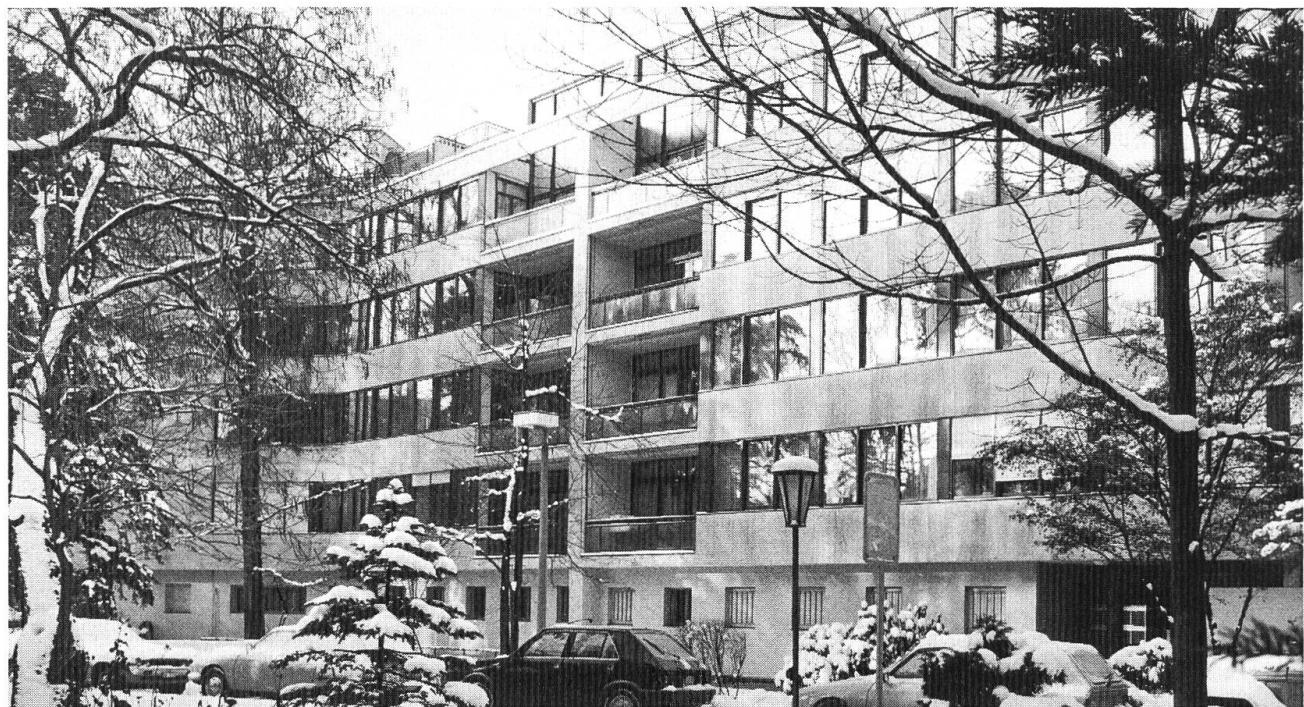
St. Alban-Anlage 37/39. Wohnhäuser von Otto Senn 1936. Sorgfältiger Ersatz der Fenster.

Ein neues Denkmal jüngerer Zeit ist das Wohnhaus von Otto Senn an der *St. Alban-Anlage 37/39* von 1935. Hier galt es, die feingliedrigen Stahlschiebefenster wegen der fortgeschrittenen Korrosion der Anschlüsse zu ersetzen, welche in den Bändern über den plattenverkleideten Brüstungen die Sprache der von einem Stahlskelett getragenen Fassade bestimmen. Die Aufgabe, isolierende Fenster mit genügender Dichtung in aufwendiger Kleinarbeit zu entwickeln, wurde vom bauleitenden Architekten so gelöst, dass man von aussen eine Veränderung kaum wahrnimmt.
