**Zeitschrift:** Jurablätter : Monatsschrift für Heimat- und Volkskunde  
**Band:** 53 (1991)  
**Heft:** 3

**Artikel:** Die Innenrestaurierung der Jesuitenkirche Solothurn 1952-1953  
**Autor:** Loertscher, Gottlieb  
**DOI:** <https://doi.org/10.5169/seals-862379>

# Die Innenrestaurierung der Jesuitenkirche Solothurn 1952–1953

Von Gottlieb Loertscher

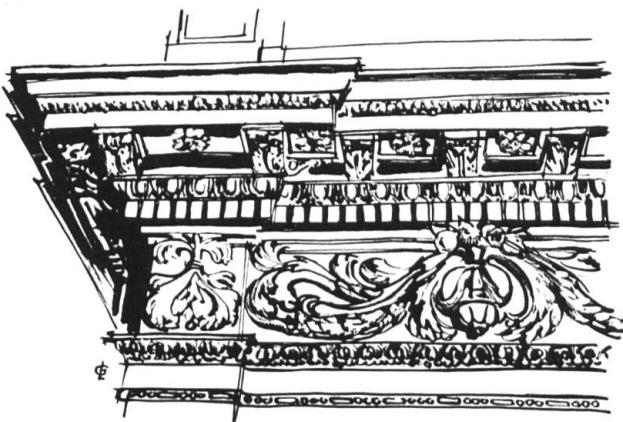
Abb. 2. Die «klassischen» Motive. Gesims eines Wandpfeilers.

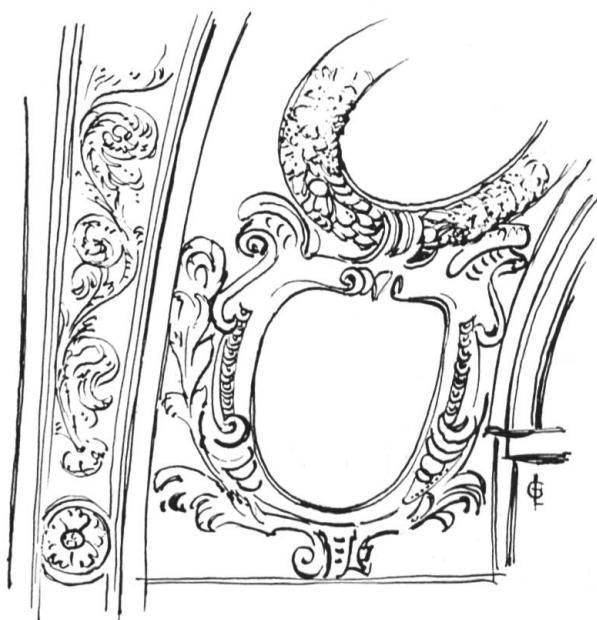
Abb. 3. Kartusche an einem Kapellengewölbe oben.

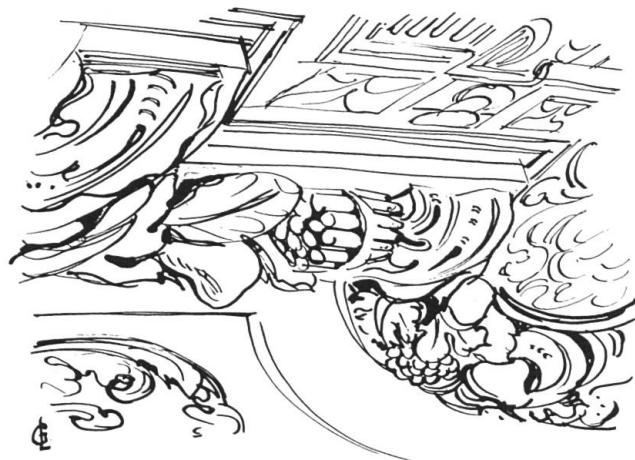
Abb. 4. Detail eines Früchtekranzes am Chorgewölbe mit Spargelbündel.

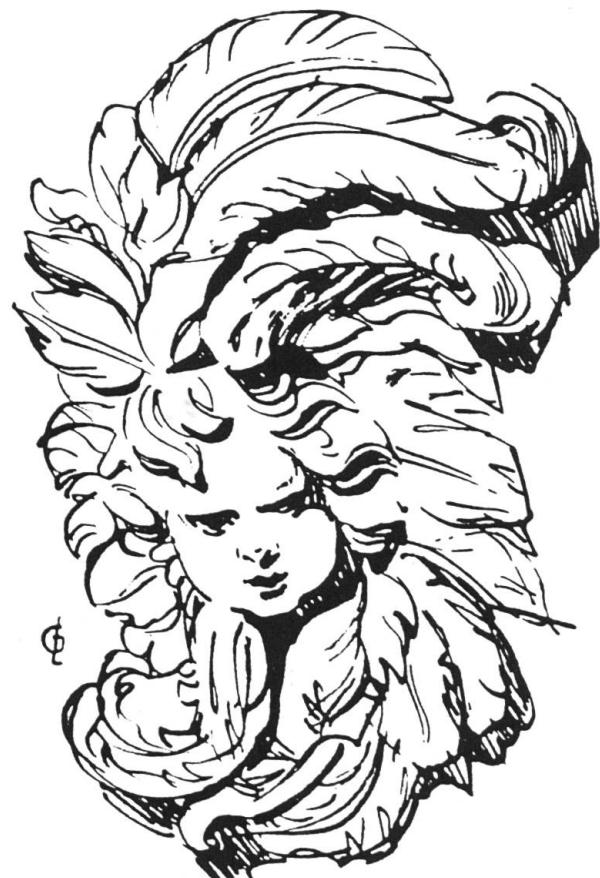
Abb. 5. Geflügeltes Engelsköpfchen. Stuck-Detail der Brüder Neorone.

Übersicht ungemein behinderte. Aber man konnte überall hin gelangen und alle Einzelheiten studieren. Den Stukkaturen galt unsere erste Sorge. Griessl stellte lakonisch fest: «Qualitativ hervorragend, technisch aber katastrophal.» Die Neurone hatten, allzu sorglos, mit der Befestigung der Stukkaturen gespart. Eisen, Draht, Holz und Nägel waren nur bei plastisch ganz schweren Partien verwendet worden. Meistens hatten sie sich mit Weiden- und Haselruten, die mit der Zeit eintrockneten und brüchig wurden, begnügt. Nach Erstellen des Gerüstbodens konnten wir uns überzeugen, dass die plastisch stark vortretenden Partien aufs höchste gefährdet waren. Bei der blosen Berührung blieben manchmal Brocken, ja ganze Partien in den Händen und mussten sorgfältig abgelegt werden. Bald glich der Gerüstboden einem Depotplatz. Mit der Mehlbüste wurde zunächst der Staub entfernt und die Leimfarbe in den Vertiefungen, weil nicht lösbar, mit der Spachtel ausgekratzt. Doch das beschädigte die «letzte Hand» der Stuckwerke derart, dass nach einer schonenderen Methode gesucht werden musste. Nach langem Pröbeln mit Lösungsmitteln verfiel Griessl auf einen Reis- oder Weizenkleister als «Farbkiller». Dieser wurde mit Pistolen aufgespritzt und brachte, wenn er trocken war, die Farbhaut zum Platzen. So konnten die Schuppen von Hand oder mit Metallbürstchen abgewischt werden. Dieses Vorgehen hat sich seither hundertfach bewährt.

Glücklicherweise bestehen die Gewölbe aus Backstein, sodass es technisch einfach war, überall Befestigungen anzubringen, um den Stuck zu sichern. In der Praxis lief das allerdings äusserst mühsam ab, da man zusammenpassende Löcher sowohl in Werkstücke und Gewölbe bohren musste, um einen gewundenen Draht durchstecken zu

können. In beide Schlaufen wurden Metallstäbchen eingezogen, das untere in eine Kerbe versenkt und verschlossen, das obere so lange gedreht, bis das abgelöste Stück wieder an der Decke haftete. Über 400 Armierungen wurden allein am Hauptgewölbe angebracht. Zerstörte Stellen in den Stukkaturen mussten nach Analogien ergänzt werden. Wo es nicht ging, improvisierte Meister Griessl werkgetreu. Am Chorbogen war 1798 das von den Allegorien der Relgio und der Justitia begleitete und mit Rosenfestons bekränzte und bekrönte Standeszeichen heruntergeschlagen worden. Mit Skizzen, später plastisch an Ort, versuchte Griessl die an der wichtigsten Stelle des Raumes fehlenden zwei Wappenschilder, darüber die grosse Krone und die fehlenden Rosen, zu rekonstruieren. Eine Woche lang traf sich die Arbeitsgruppe täglich um elf, um von unten durch eine Lucke im Gerüstboden, die werdende Ergänzung zu kommentieren. Würde man heute das Fragment als Geschichtsdokument belassen?

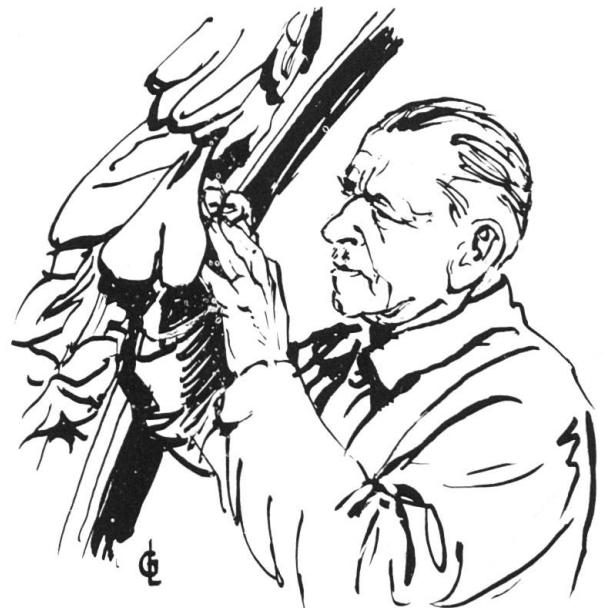
Abb. 8. Die Engelsfigur an der Kanzel, von Johann Peter Fröhlicher.

Ohne Diskussion verlief die Überholung der Prachtskanzel von Br. Christoph Brack, im Stil kraftvollen Hochbarocks ein besonderes Schmuckstück der Kirche. Ausser den Figuren Christi und den predigenden Evangelisten zieht vor allem die Engelsgestalt den Blick auf sich (Abb. 8). Sie scheint unter der Kanzel zu schweben und den Korpus gleichsam zu tragen. Der Solothurner Jo-

hann Peter Fröhlicher hat hier, wie mit der kolossalen Marienstatue auf dem Fassaden-giebel, ein Meisterwerk geschaffen. Das Team von Karl Haaga hat gute Arbeit geleistet. Jedenfalls ist die Kanzel nicht so aufgedonnert worden, wie Jahrzehnte zuvor diejenige in der Basilika von Mariastein.

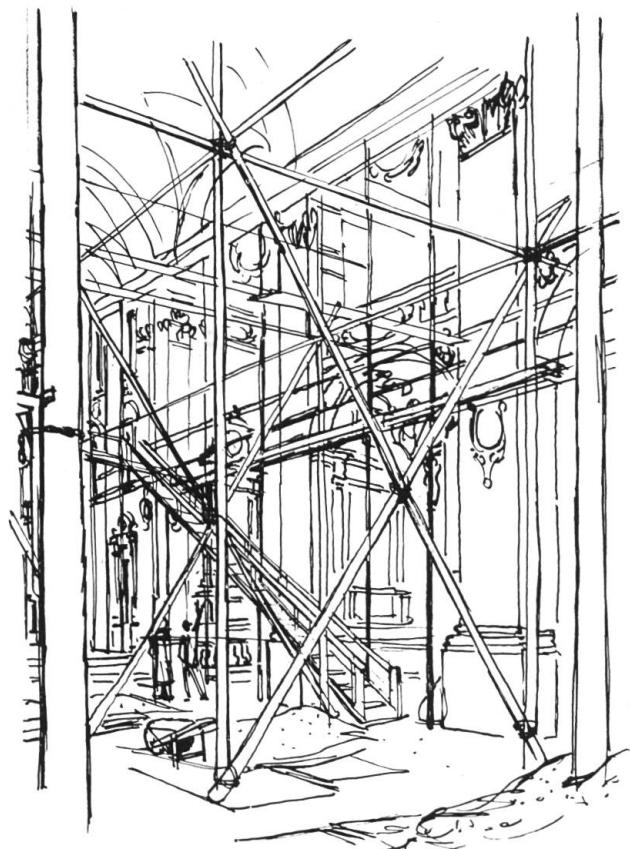
Abb. 7. Das Holzgerüst ist im Entstehen.

Nach Entfernung von Staub und Unrat an Boden und Wänden konnte der Raum eingerüstet werden (Abb. 7). Das Gerüst, damals noch vollständig aus Holz, wirkte wie ein Dickicht, mit seinem Stangenwald, den Laufstegen und Rampen und endigte unter den Gewölben mit einem geschlossenen Bretterboden. Wände und Decken waren dem Blick fast ganz entzogen, was die
