Artikel: Archäologische Untersuchungen in der ehemaligen Ziegelscheune in Laufen
Autor: Gutscher, Daniel
DOI: <https://doi.org/10.5169/seals-862409>

Archäologische Untersuchungen in der ehemaligen Ziegelscheune in Laufen

Von Daniel Gutscher

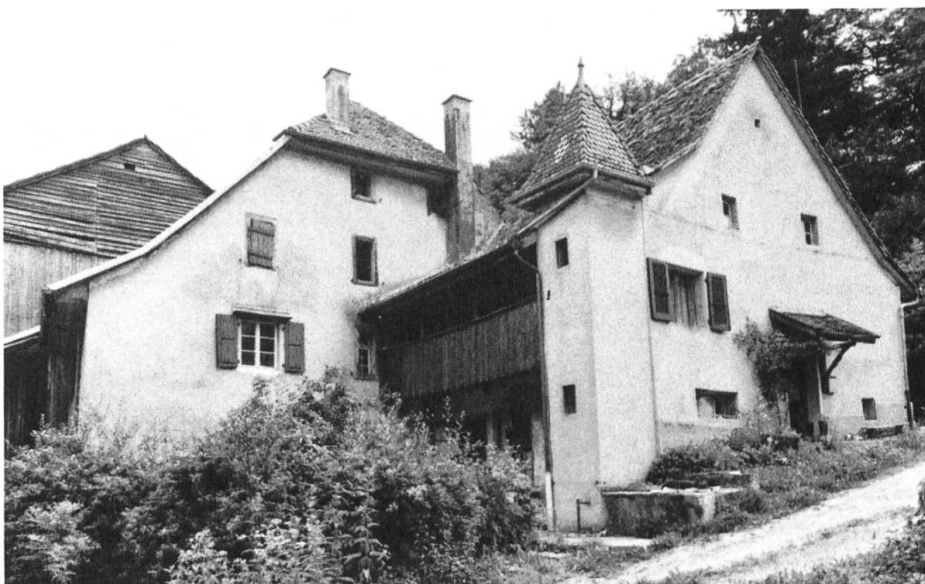
Abb. 1: Die heutige Anlage von der Birssseite (Westen) mit den drei Hauptbauten (v.l.n.r.): Tröcknehalle, Werkstatt- und Zieglerhaus mit Abtritttürmchen.

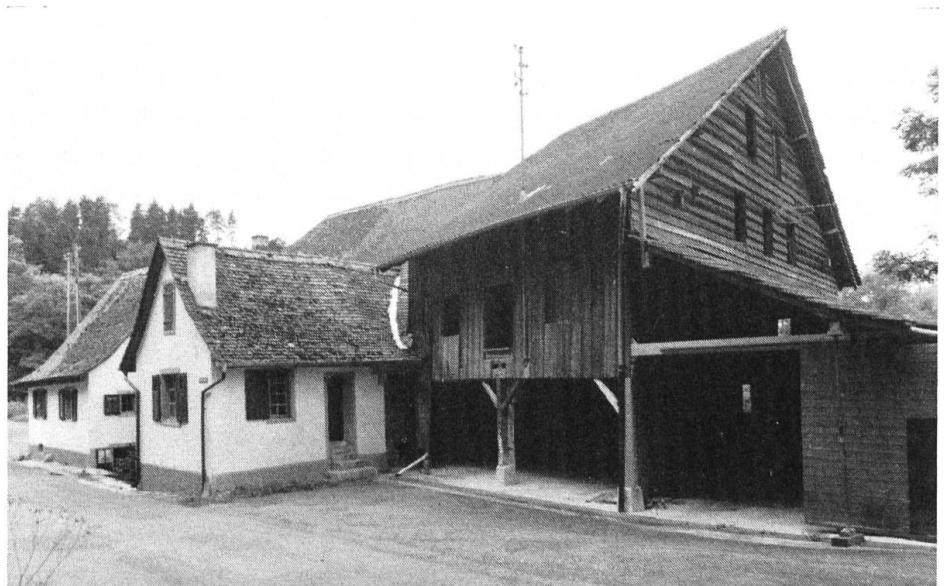
Abb. 3: Ansicht von Osten.

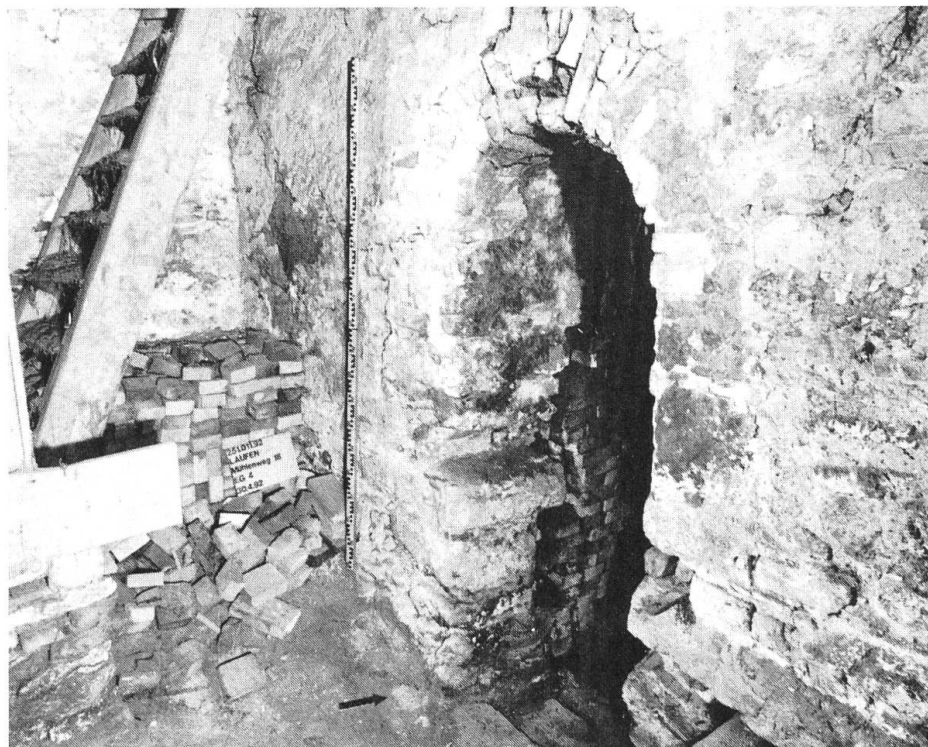
Abb. 4: Die Beschickungsöffnung des Brennofens 2.

2. Eine *zweite Ebene* ist diejenige der Produktionsstätte selber, der eigentlichen *Zieglerwerkstatt*. Auf dieser Höhe befinden sich — nach Süden zur Werkstatt ausgerichtet — die Beschickungsöffnungen der Brennöfen. Man musste somit das Brennmaterial nicht weit tragen. Hier mündet auch der Weg aus dem südlich gelegenen «Saalfeld» und der «Leimgrube» am Westufer des Wahlenbaches.

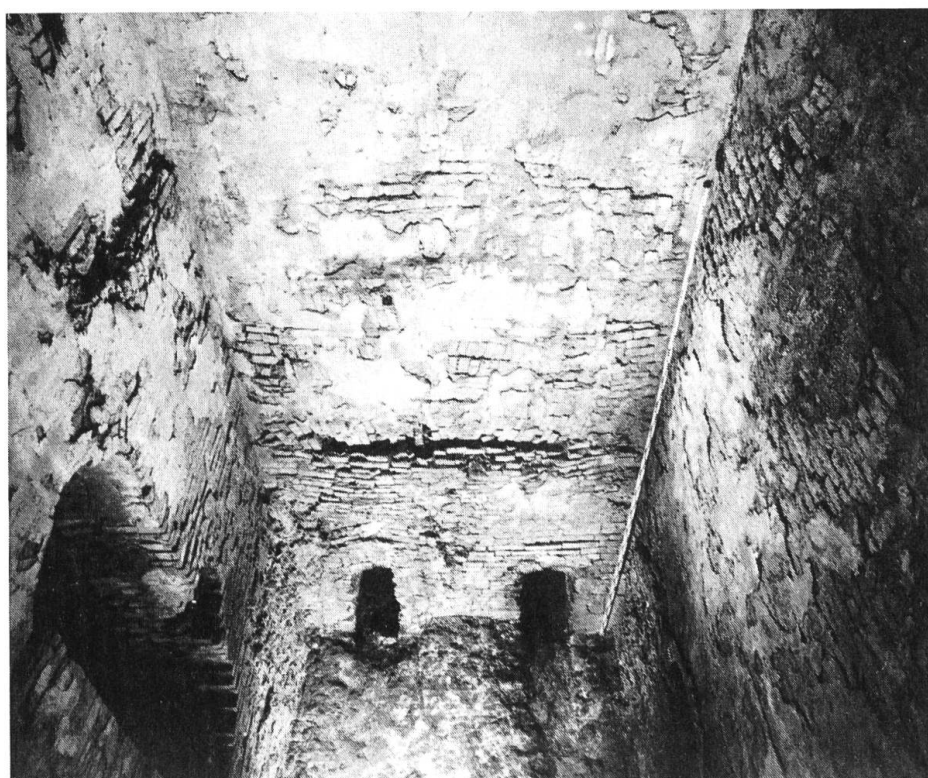
Abb. 5: Einblick von oben in den Brennraum des Ofens 2.

Älter als die ihn umgebenden Bauten ist der eindrücklichste Zeuge im heutigen Baukomplex: der grosse Brennofen 2 (vgl. Abbildungen 5, 6 und 8). Er belegt eine Fläche von 5,25×4,75 m. Sein Brennraum misst 2,95×2,53 m. Die auf 5,2 m Höhe liegende Mauerkrone entspricht dem ursprünglichen Abschluss. Der Mantel ist aus Bruchsteinen (Kalk, Tuff) und Ziegeln gefügt, die mit Kalkmörtel gebunden sind. Die Innenauskleidung besteht aus Backsteinen. Wie Ofen 1 ist auch Ofen 2 von Westen her — allerdings durch einen doppelten Schürkanal eingefeuert worden. Eine rundbogige Beschickungsöffnung liegt südwärts in 2 m Höhe. Falls eine 1646 datierte Platte (Abbildung 7) noch am ursprünglichen Ort liegt und damit zu einem ersten Anbau an den Ofen gehört, müsste dieser älter sein und bereits im ausgehenden 16. oder frühen 17. Jahrhundert erbaut worden sein.

Bezüglich der Produktionsmengen haben wir für den grossen Ofen 2 aufgrund von anderswo bekannten Brennmengen eine Hochrechnung erstellt. Wir beschränken uns auf Ziegel. Das gesamte Brennkammer-volumen lässt sich mit rund 39 m³ errechnen. Davon wären rund 10 m³ abzuziehen, weil im untersten Teil — wie sich durch unsere Untersuchungen nachweisen liess — stets

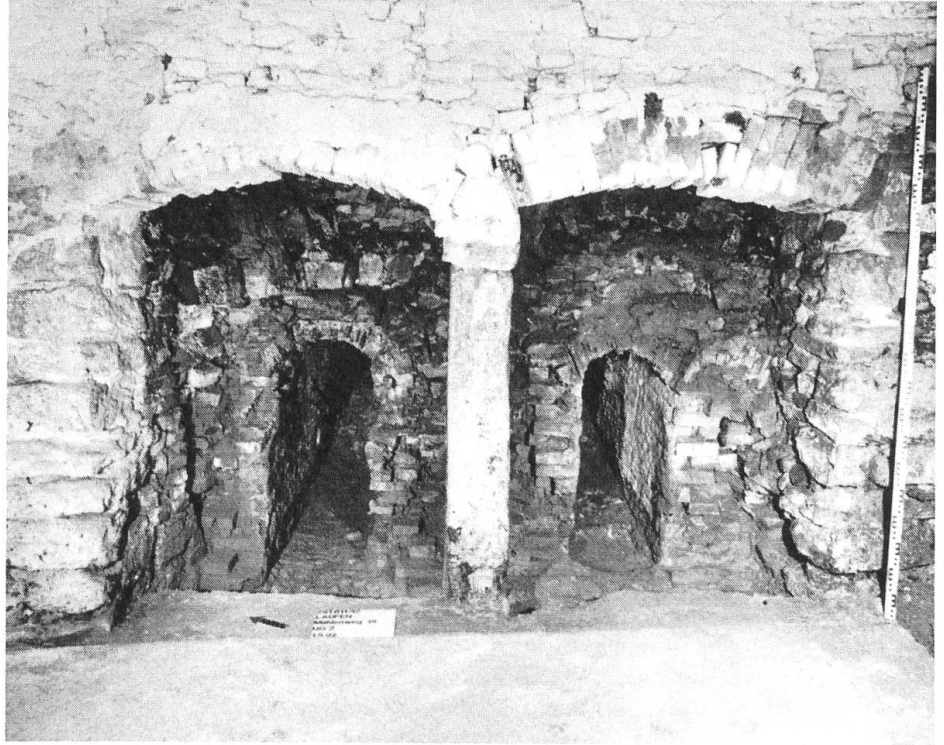
Abb. 6: Die Einf Feuerungs-
öffnung des Ofens 2.

1. Die *unterste Ebene* bildet nördlich der Anlage das Birsufer, von welchem sich die Brennöfen 1 und 2 markant absetzen. Auf dieser Ebene befinden sich die *Einf Feuerungen* der Öfen. Wir dürfen davon ausgehen, dass sich hier der Stapelplatz des Brennholzes befand, das zum grössten Teil auf dem Wasserweg herangeflösst worden war. Die Ausrichtung der Einf Feuerungen nach Westen dürfte mit den örtlichen Windbedingungen zusammenhängen.
