Archäologische Untersuchungen in der ehemaligen Ziegelscheune in Laufen

Von Daniel Gutscher

Zur baulichen Entwicklung der Ziegelhütte

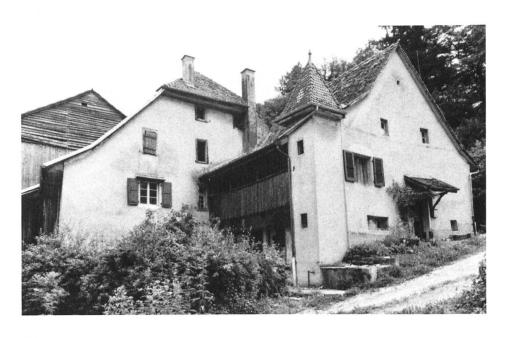
Abb. 1: Die heutige Anlage von der Birsseite (Westen) mit den drei Hauptbauten (v.l.n.r.): Tröcknehalle, Werkstatt- und Zieglerhaus mit Abtritttürmchen.

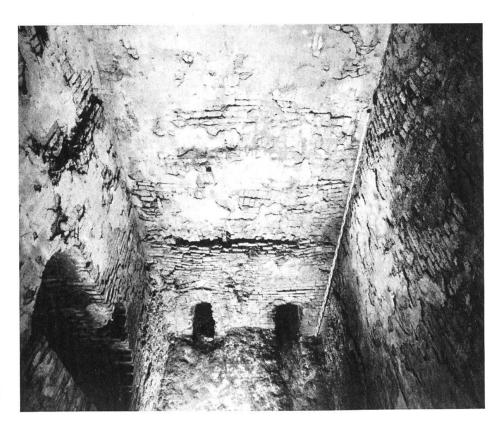
Abb. 5: Einblick von oben in den Brennraum des Ofens 2.

Älter als die ihn umgebenden Bauten ist der eindrücklichste Zeuge im heutigen Baukomplex: der grosse Brennofen 2 (vgl. Abbildungen 5,6 und 8). Er belegt eine Fläche von 5,25×4,75 m. Sein Brennraum misst $2,95\times2,53$ m. Die auf 5,2 m Höhe liegende Mauerkrone entspricht dem ursprünglichen Abschluss. Der Mantel ist aus Bruchsteinen (Kalk, Tuff) und Ziegeln gefügt, die mit Kalkmörtel gebunden sind. Die Innenauskleidung besteht aus Backsteinen. Wie Ofen 1 ist auch Ofen 2 von Westen her - allerdings durch einen doppelten Schürkanal eingefeuert worden. Eine rundbogige Beschikkungsöffnung liegt südwärts in 2 m Höhe. Falls eine 1646 datierte Platte (Abbildung 7) noch am ursprünglichen Ort liegt und damit zu einem ersten Anbau an den Ofen gehört, müsste dieser älter sein und bereits im ausgehenden 16. oder frühen 17. Jahrhundert erbaut worden sein.

Bezüglich der Produktionsmengen haben wir für den grossen Ofen 2 aufgrund von anderswo bekannten Brennmengen eine Hochrechnung erstellt. Wir beschränken uns auf Ziegel. Das gesamte Brennkammervolumen lässt sich mit rund 39 m³ errechnen. Davon wären rund 10 m³ abzuziehen, weil im untersten Teil — wie sich durch unsere Untersuchungen nachweisen liess — stets

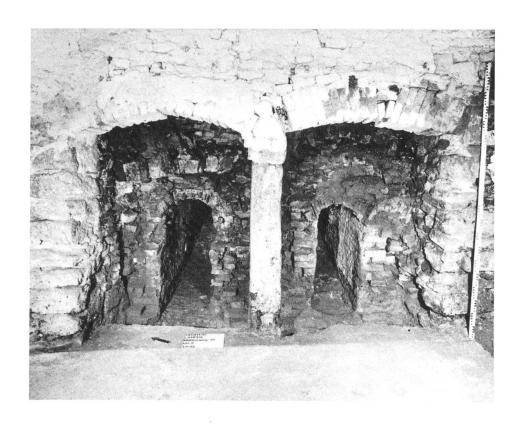
Abb. 6: Die Einfeuerungsöffnung des Ofens 2.

- 1. Die unterste Ebene bildet nördlich der Anlage das Birsufer, von welchem sich die Brennöfen 1 und 2 markant absetzen. Auf dieser Ebene befinden sich die Einfeuerungen der Öfen. Wir dürfen davon ausgehen, dass sich hier der Stapelplatz des Brennholzes befand, das zum grössten Teil auf dem Wasserweg herangeflösst worden war. Die Ausrichtung der Einfeuerungen nach Westen dürfte mit den örtlichen Windbedingungen zusammenhängen.
