Archäologische Untersuchungen in der ehemaligen Ziegelscheune in Laufen

Von Daniel Gutscher

Gebäudegruppe am Mühlenweg 18, bekannt als «Ziegelschüre». Die Voranfrage des Eigentümers Rudolf Holzherr zur Neu- und Umnutzung des zuletzt landwirtschaftlich genutzten Areals veranlasste den Archäologischen Dienst des Kantons Bern zu einer eingehenden Untersuchung zunächst des heute noch sichtbaren Bestandes; sie fand in Zusammenarbeit mit dem Atelier d'archéologie médiévale Moudon SA von Ende April bis Juni 1992 statt. Mittlerweile konnte die zentrale Ofenanlage konserviert werden. Sie soll nach Abschluss der noch ausstehenden Gebäuderestaurierung der interessierten Öffentlichkeit zugänglich gemacht werden. Die bisherigen Arbeiten wurden durch den Bund und den Kanton Bern finanziert.

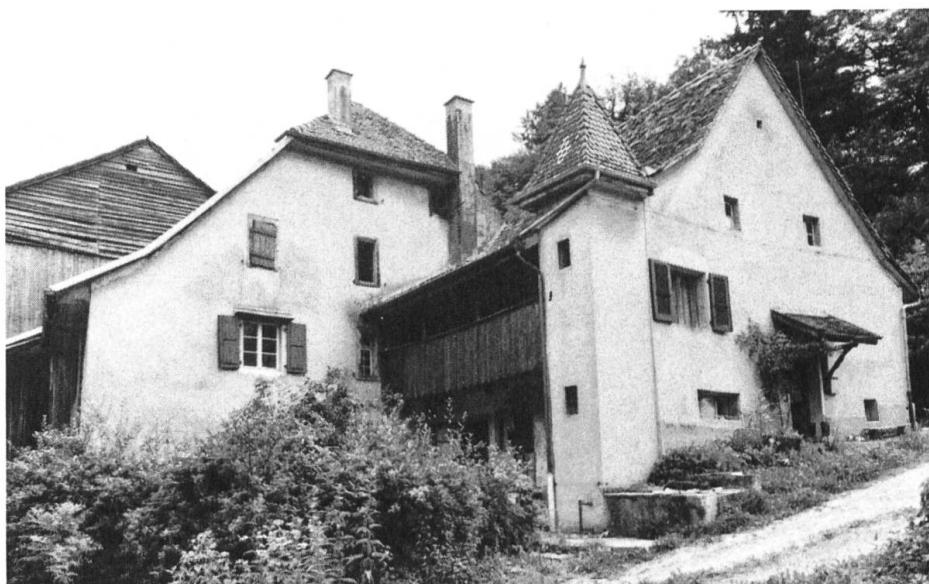
Abb. 1: Die heutige Anlage von der Birsseite (Westen) mit den drei Hauptbauten (v.l.n.r.): Tröcknerei, Werkstatt- und Zieglerhaus mit Abtrittstürmchen.

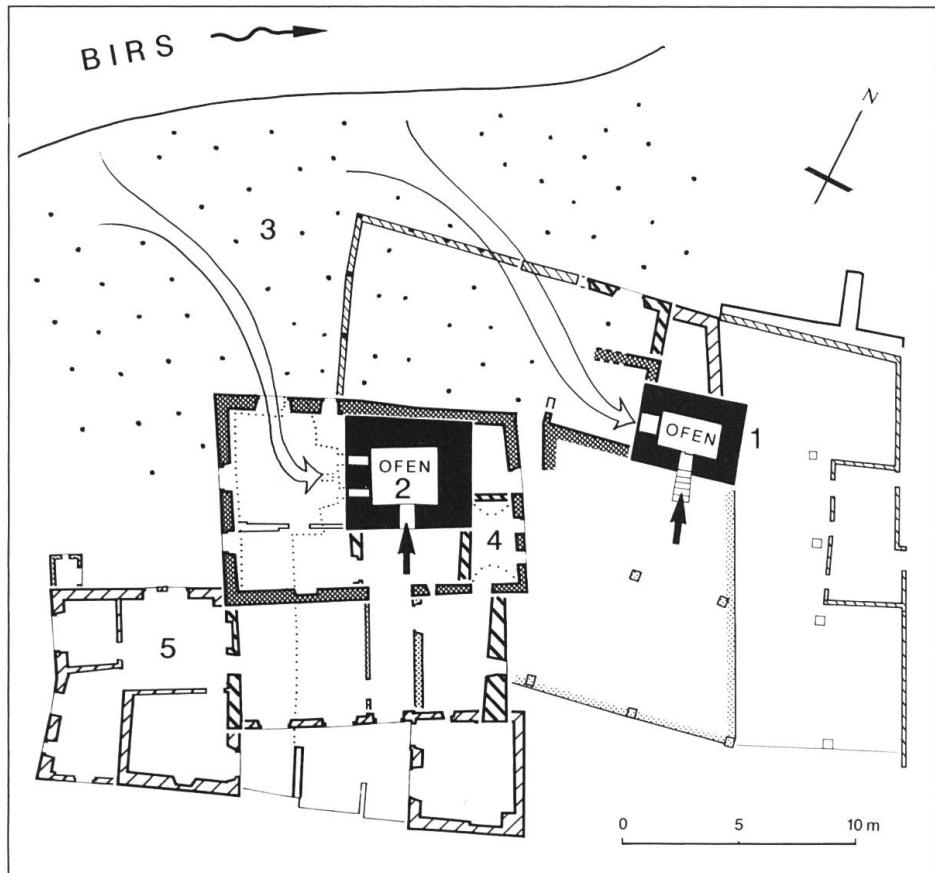
Abb. 2: Zusammenfassender Grundriss. Massstab 1:400.
 - Ofen 1 und 2, 3 Stapelplatz für geflösstes Brennholz
 - Werkstätten
 - erste Erweiterung mit Kalkraum (?) 4
 - zweite Erweiterung mit Zieglerhaus 5
 - Tröcknephalle, um 1880
 - späte Umbauten (Landwirtschaft).

Im Osten wurde nebst Mauerresten einer zugehörigen Hütte ein älterer Ofen 1 von $4,7 \times 3,4$ m Außen- und $2,6 \times 1,5$ m Innenmaß entdeckt, der noch 2,8 m hoch er-

halten war. Sein Mantel war aus Kalkbruchsteinen, das Innere aus Ziegeln sorgsam gefügt. An der Westseite befand sich die Einfeuerung, der Schürkanal; rund 1,7 m über dem Ofenboden konnte durch eine nach Süden gerichtete Öffnung das Brenngut eingebracht werden. Die ursprüngliche Höhe

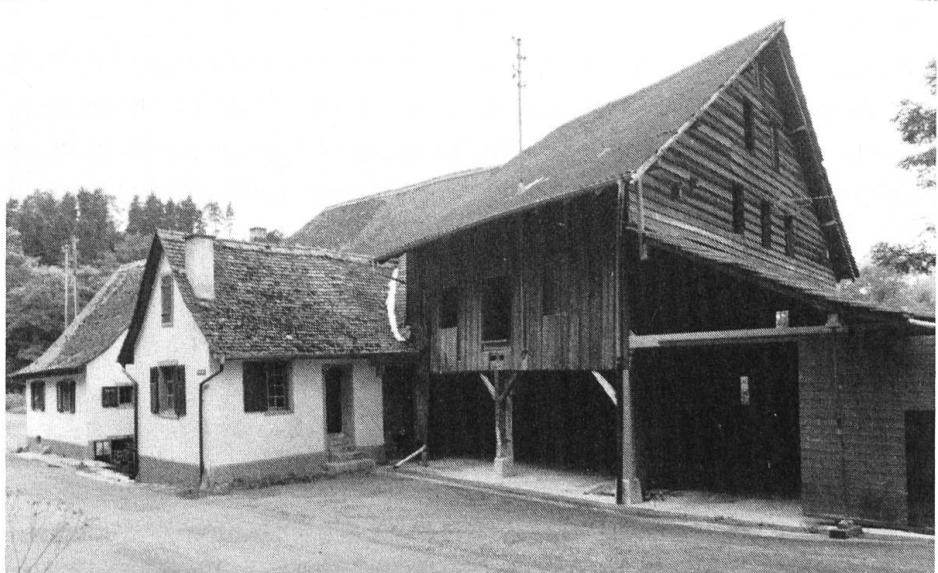
Abb. 3: Ansicht von Osten.

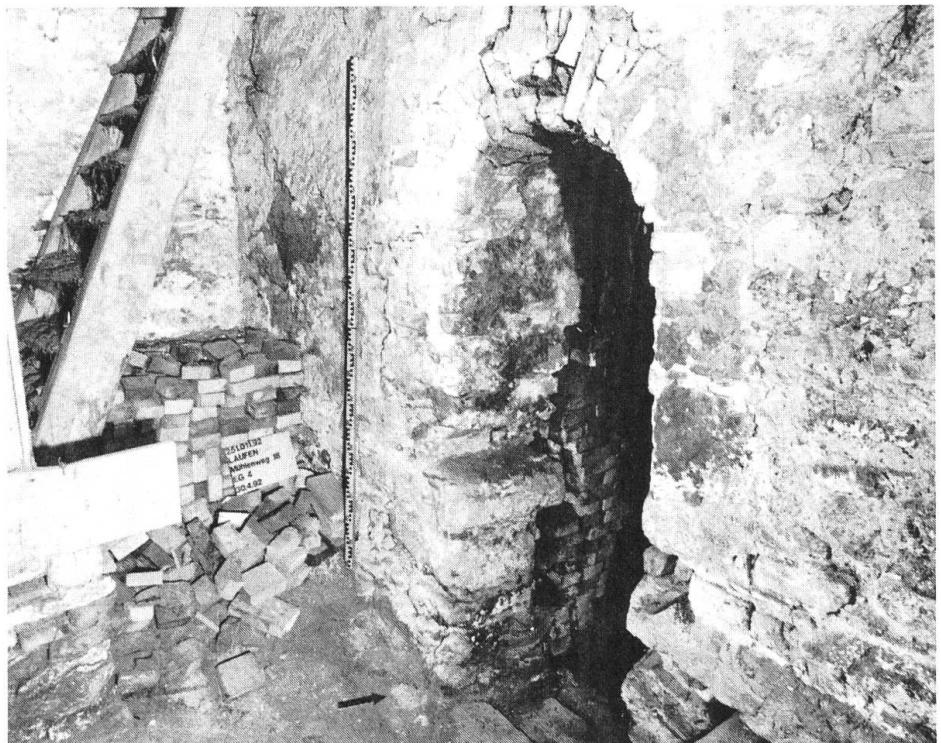
Abb. 4: Die Beschickungsöffnung des Brennofens 2.

2. Eine *zweite Ebene* ist diejenige der Produktionsstätte selber, der eigentlichen *Zieglerwerkstatt*. Auf dieser Höhe befinden sich — nach Süden zur Werkstatt ausgerichtet — die Beschickungsoffnungen der Brennofen. Man musste somit das Brennmaterial nicht weit tragen. Hier mündet auch der Weg aus dem südlich gelegenen «Saalfeld» und der «Leimgruebe» am Westufer des Wahlenbaches.

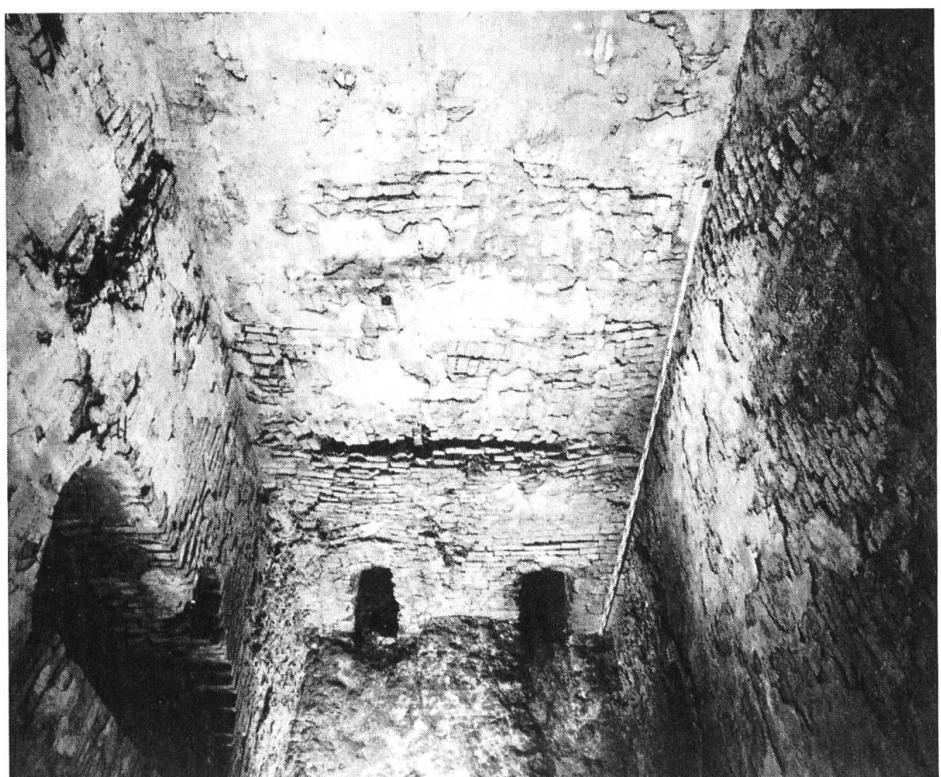
Abb. 5: Einblick von oben in den Brennraum des Ofens 2.

Älter als die ihn umgebenden Bauten ist der eindrücklichste Zeuge im heutigen Baukomplex: der grosse Brennofen 2 (vgl. Abbildungen 5,6 und 8). Er belegt eine Fläche von $5,25 \times 4,75$ m. Sein Brennraum misst $2,95 \times 2,53$ m. Die auf 5,2 m Höhe liegende Mauerkrone entspricht dem ursprünglichen Abschluss. Der Mantel ist aus Bruchsteinen (Kalk, Tuff) und Ziegeln gefügt, die mit Kalkmörtel gebunden sind. Die Innenauskleidung besteht aus Backsteinen. Wie Ofen 1 ist auch Ofen 2 von Westen her — allerdings durch einen doppelten Schürkanal eingefeuert worden. Eine rundbogige Beschickungsoffnung liegt südwärts in 2 m Höhe. Falls eine 1646 datierte Platte (Abbildung 7) noch am ursprünglichen Ort liegt und damit zu einem ersten Anbau an den Ofen gehört, müsste dieser älter sein und bereits im ausgehenden 16. oder frühen 17. Jahrhundert erbaut worden sein.

Bezüglich der Produktionsmengen haben wir für den grossen Ofen 2 aufgrund von anderswo bekannten Brennmengen eine Hochrechnung erstellt. Wir beschränken uns auf Ziegel. Das gesamte Brennkammervolumen lässt sich mit rund 39 m^3 errechnen. Davon wären rund 10 m^3 abzuziehen, weil im untersten Teil — wie sich durch unsere Untersuchungen nachweisen liess — stets

Kalk eingeschichtet und gebrannt worden war. Er diente zur besseren Wärmeübertragung und gleichzeitig konnte damit gebrannter Kalk für die Herstellung von Mörtel gewonnen werden. Wir dürfen daher davon ausgehen, dass pro Brand rund 11 000 Ziegel hergestellt werden konnten. Aus anderen

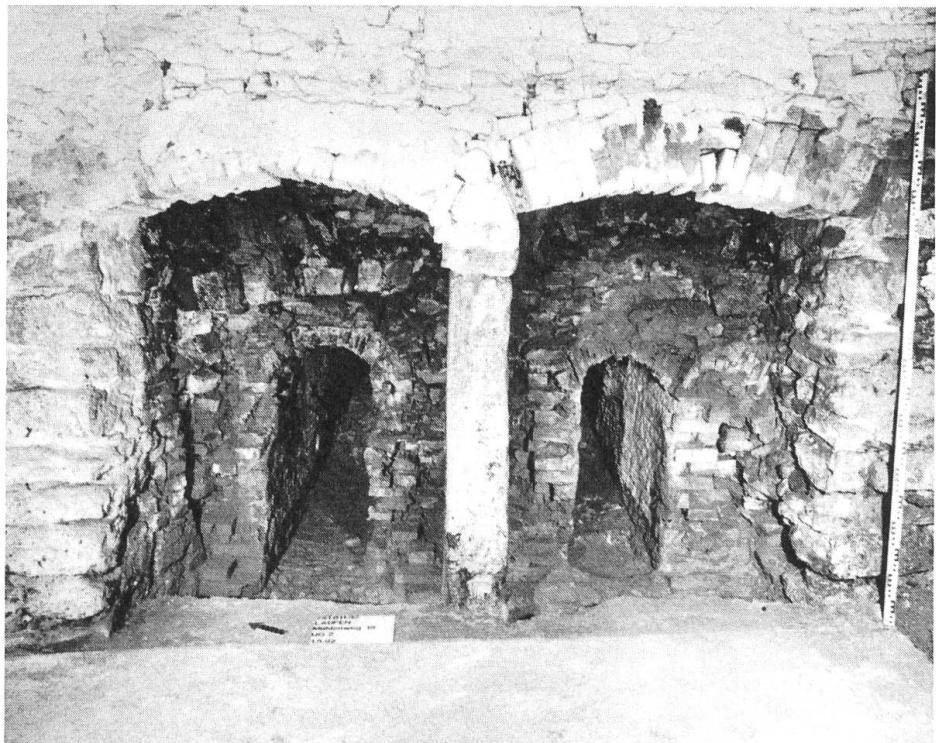
Abb. 6: Die Einfuhrungs-öffnung des Ofens 2.

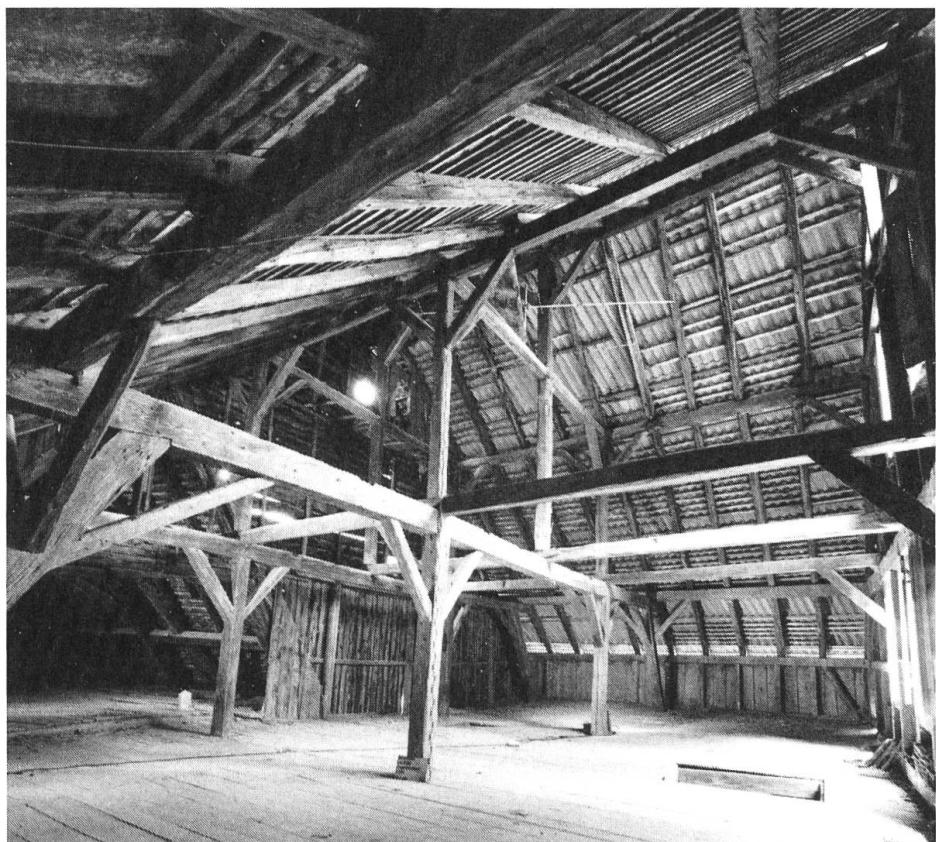
Abb. 10: Die grosszügig wei-te Holzkonstruktion der Tröckneshalle, um 1880. Rechts Einblick in den Dachstuhl von 1777/78.

Anlässlich einer Erweiterung der Ziegelei um 5 m nach Süden wurde der heutige Dachstuhl aufgerichtet. Die dendrochronologische Bestimmung seiner Hölzer ergab Fälldaten im Herbst/Winter 1777/78. Der Bau dürfte im Frühjahr 1778 entstanden sein. Wann das Zieglerhaus als Westteil der heutigen Baugruppe entstand, ist vorderhand noch offen.

Um 1880 schliesslich wuchs die Baugruppe auf ihr heutiges Mass. Damals wurde die zweischiffige, dreigeschossige Trocknungshalle östlich an den Kernbau gefügt.

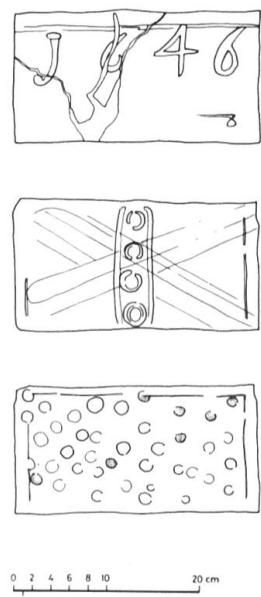
Abb. 7:
Verzierte Backsteine
in der Kalkkammer.
Massstab 1:10.
