ZUR RESTAURIERUNG DER EVANGELISCHEN PFARRKIRCHE HERISAU

Eugen Steinmann

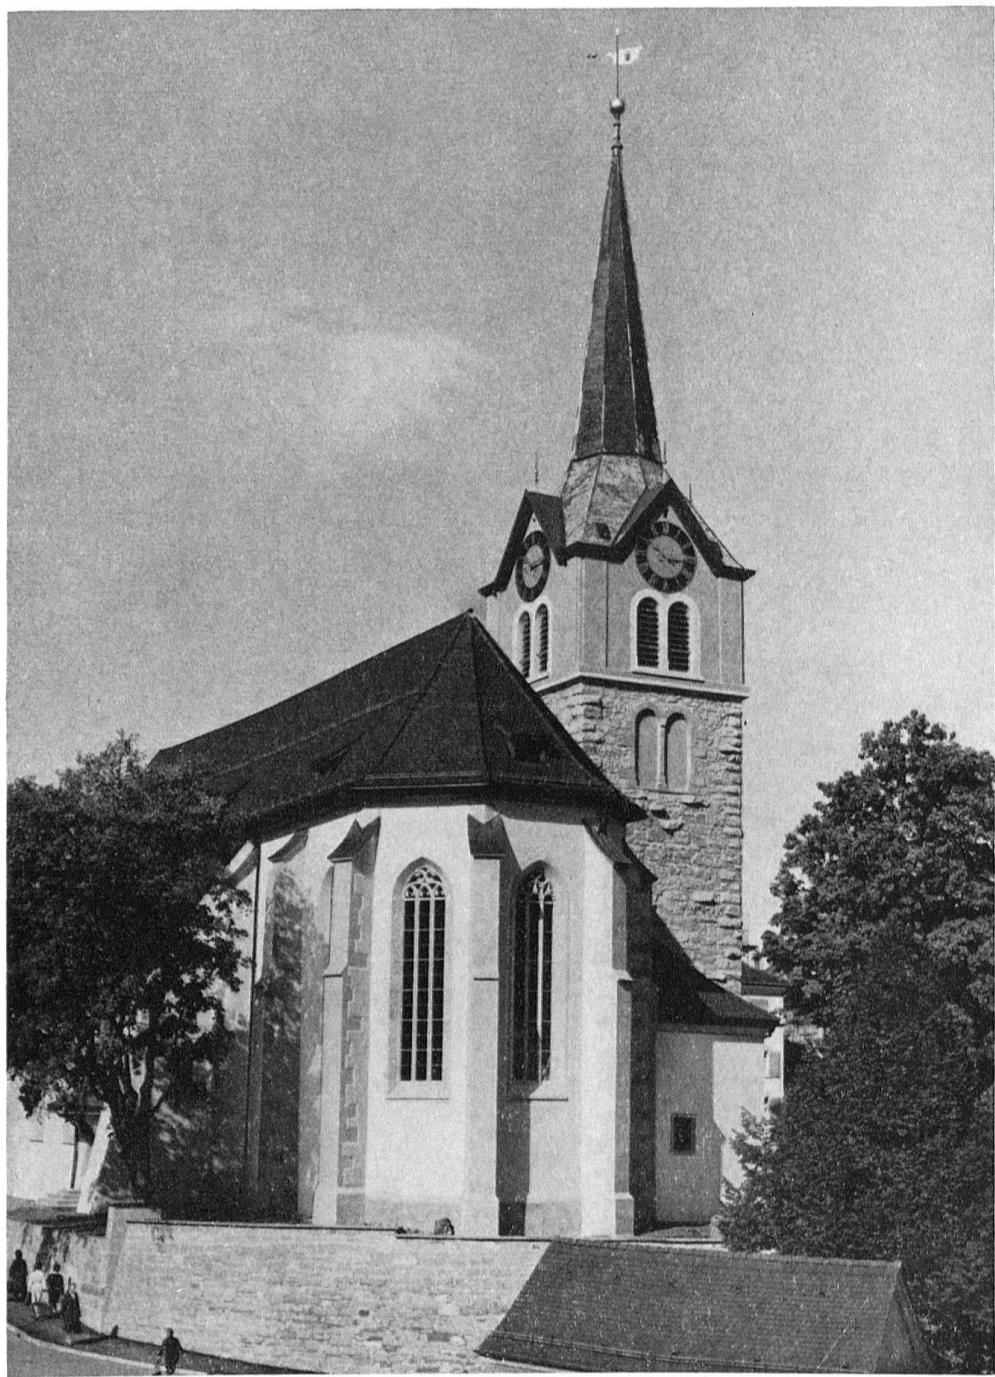
Pfarrkirche von Herisau. Außenansicht von Osten

Besonders edel wirkt, abgesehen vom Turm, die rein spätgotische Erscheinung von Chor und Langhaus von außen, mit dem steilen Satteldach, dem eingezogenen Chor im $\frac{3}{8}$ -Schluß, seinen mannigfaltigen Maßwerkfenstern und den gestuften Strebepfeilern. Die Sandsteinquadern der Fenster, Türgewände, Strebepfeiler und Mauerkanten mußten nachgeflacht werden, was einen unvermeidlichen kleinen Niveauunterschied zu der etwas höher liegenden verputzten Wand ergab. Das neuromanische Radfenster wurde zugeschlossen und dadurch eine große Fläche erzielt. Auch das neugotische Vorzeichen mußte verschwinden und wurde durch ein angemesseneres einheitliches Pultdach ersetzt, welches auf Säulen mit schlichten Kapitellen ruht.

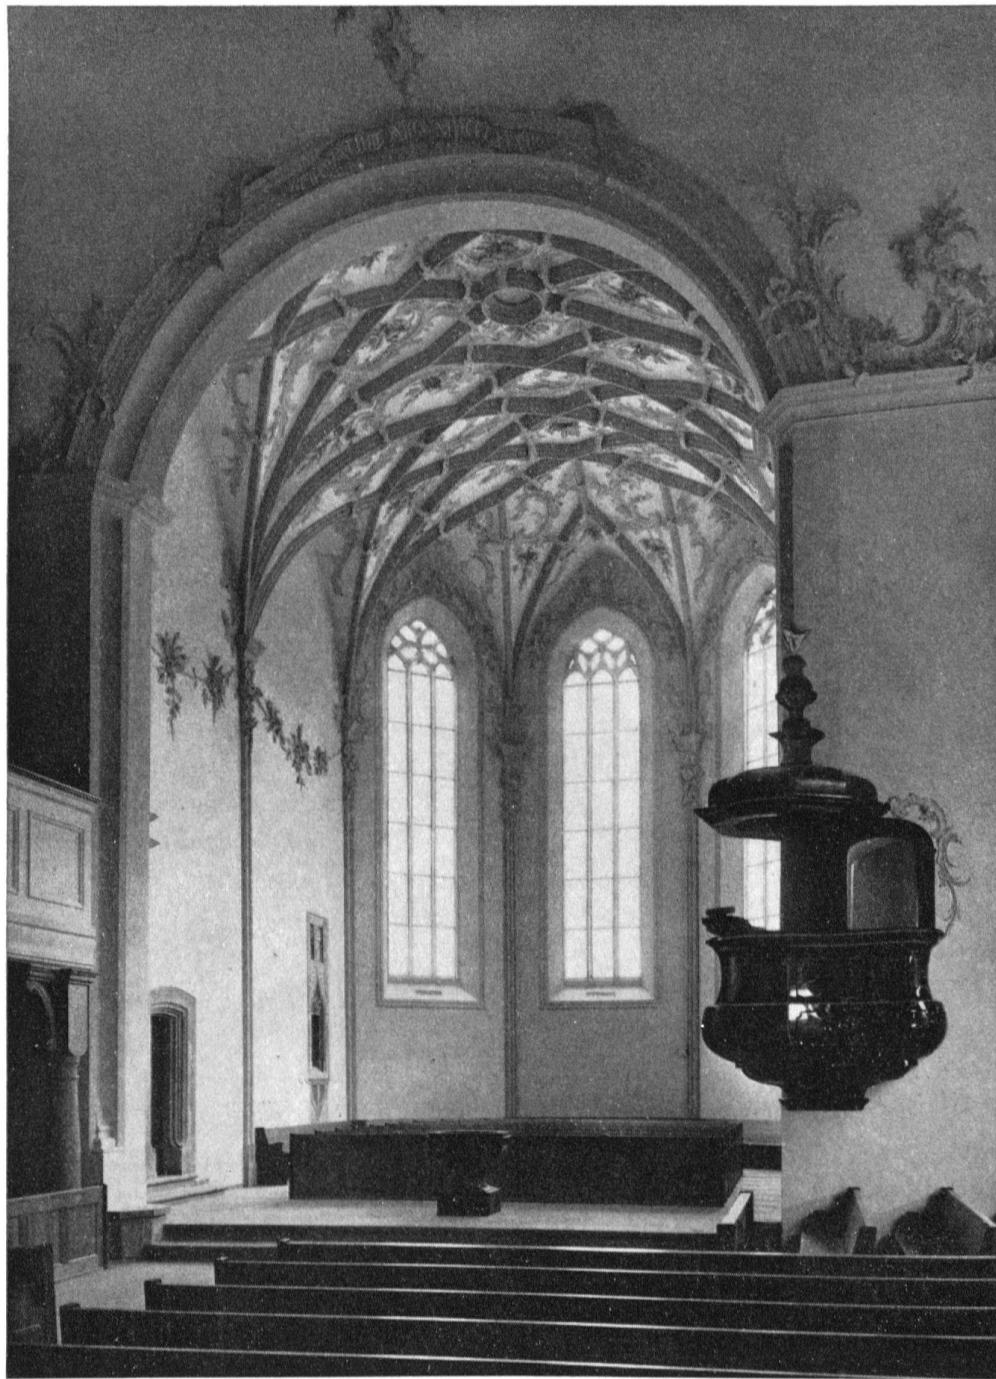
Pfarrkirche von Herisau. Blick in den Chor

Der Architekt war im Chor vor eine recht heikle Aufgabe gestellt: eine Restaurierung im gotischen Sinne unter Opferung des Rokoko, das hier eine dem Gotischen mindestens ebenbürtige Leistung vollbracht hat, konnte nicht in Frage kommen. Folglich mußte man auch auf allzu dunkle Glasmalereien verzichten. Farblose Fenster hingegen, wie sie ein Barock- oder Rokokoraum verlangt, hätten dem spätgotischen Chor die ihm eigene Stimmung vorenthalten, so schön zwar der Raum auch ohne Glasgemälde wirkte. Solche sind übrigens nur für die drei östlichen Chorfenster vorgesehen.

Der Restaurator versuchte also der nicht nur interessanten, sondern auch äußerst reizenden Symbiose der zwei Spätstile gerecht zu werden. Dazu gehörte neben dem Abstimmen der neuen Glasgemälde auf ein für das lichtfreudige und lichtheischende Rokoko erträgliche Maß auch die den Rokoko-Stukkaturen entsprechende Tönung der gekehlten Rippen, der zarten gekuppelten Dienste des Netzgewölbes und des Maß- und Stabwerkes der Chorfenster. So wurden diese in einer sandsteingrauen Tönung gegen die kalkweißen Flächen der Gewölbekappen abgesetzt, während die Rocaille mit ihrer weißgrauen Tönung zwischen beiden die Mitte einhalten. Dazu gesellt sich das helle Ocker der stuckierten Blumengirlanden, welche Moosbrugger von Kapitell zu Kapitell der fensterlosen Nordwand des Chores gespannt hat. Die Verwendung der Ockerfarbe beruhte auf vorgefundenen Spuren, wenn auch für die Verteilung keine sicheren Anhaltspunkte mehr bestanden. Die erreichte Gesamtwirkung ist aber eine vorzügliche. Nur die reich profilierten Sandsteingewände der beiden spätgotischen Türen, einer kielbogigen, mit der Jahrzahl 1518, welche zum Turm führt, und einer stichbogigen, welche in die (jetzt) barocke Sakristei führt, wurden als selbständige Zeugen ihrer Zeit in ihrer Sandsteinstruktur sichtbar belassen.

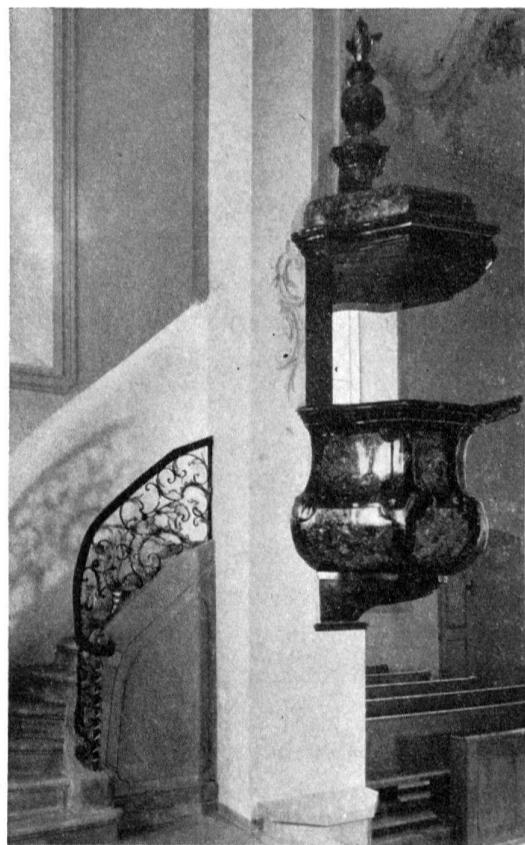
Die barocke Kanzel mit Rokokogeländer

Aus der Werkstatt des **ANDREAS MOOSBRUGGER** dürfte auch die in schwarzweißem stucco lustro ausgeführte Kanzel stammen, welche mit der symmetrischen Vase als Bekrönung des Schalldeckels den Klassizismus ankündigt, während das prächtige schmiedeiserne Geländer der Kanzeltreppe noch reinstes Rokoko verkörpert.
