Zeitschrift:	Unsere Kunstdenkmäler : Mitteilungsblatt für die Mitglieder der Gesellschaft für Schweizerische Kunstgeschichte = Nos monuments d'art et d'histoire : bulletin destiné aux membres de la Société d'Histoire de l'Art en Suisse = I nostri monumenti storici : bollettino per i membri della Società di Storia dell'Arte in Svizzera
Herausgeber:	Gesellschaft für Schweizerische Kunstgeschichte
Band:	14 (1963)
Heft:	1
Artikel:	Restaurierte Fresken in der Kirche Erlenbach im Simmental
Autor:	Känel, Ernst von
DOI:	https://doi.org/10.5169/seals-392794

RESTAURIERTE FRESKEN IN DER KIRCHE ERLENBACH IM SIMMENTAL

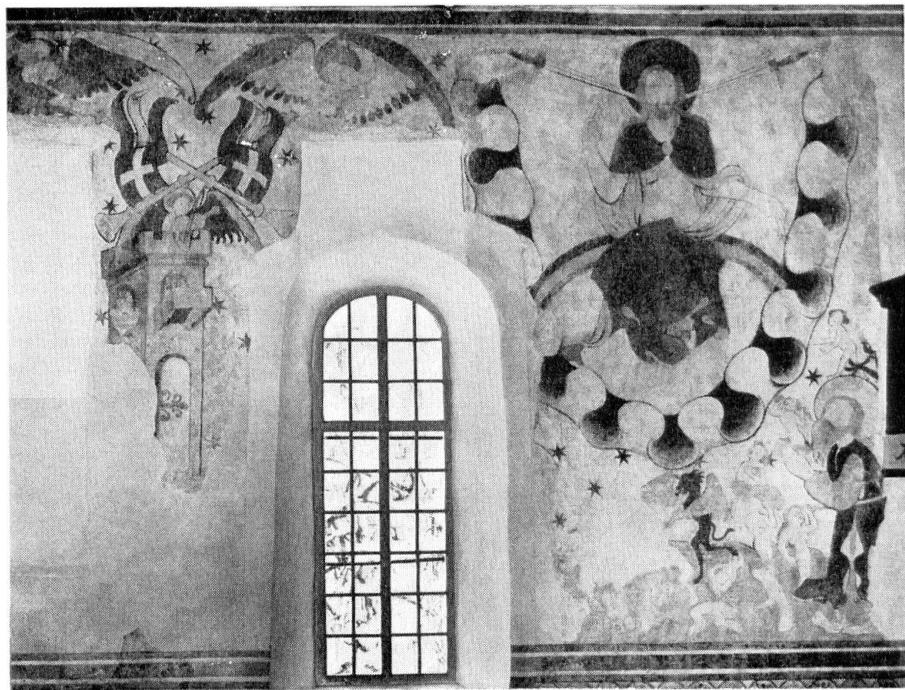
Kirche Erlenbach i. S. Christus als Weltenrichter. Südwand

Kehren wir nochmals ins Schiff zurück, so fesseln uns zunächst die Zehn Jungfrauen am Triumphbogen und dann der monumentale Schmuck der Südwand, bei dem die selten vorkommenden Darstellungen der sieben Sakramente sowie die häufig anzutreffende Darstellung des Jüngsten Gerichtes besonders hervortreten. Diese ebenfalls aus dem frühen 15. Jahrhundert stammende Malerei ist freilich weniger lückenlos erhalten als diejenige der Nordwand. Dafür birgt die Südwand als interessantes Denkmal einer früheren Ausmalung der Kirche einen monumentalen Christophorus aus der Zeit um 1300.
