Zeitschrift:	Unsere Kunstdenkmäler : Mitteilungsblatt für die Mitglieder der Gesellschaft für Schweizerische Kunstgeschichte = Nos monuments d'art et d'histoire : bulletin destiné aux membres de la Société d'Histoire de l'Art en Suisse = I nostri monumenti storici : bollettino per i membri della Società di Storia dell'Arte in Svizzera
Herausgeber:	Gesellschaft für Schweizerische Kunstgeschichte
Band:	15 (1964)
Heft:	1
Artikel:	Zum Wiederaufbau der Kirche Büren a.A.
Autor:	Fischer, Hermann von
DOI:	https://doi.org/10.5169/seals-392823

ZUM WIEDERAUFBAU DER KIRCHE BÜREN a. A.

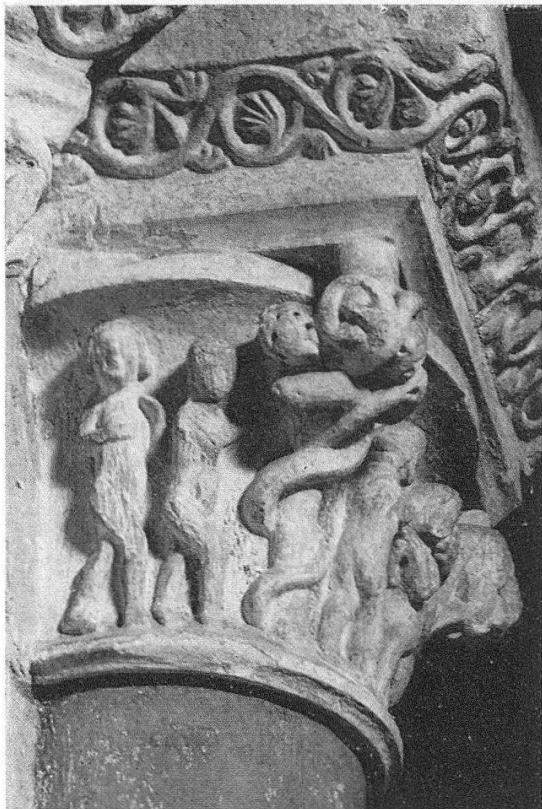
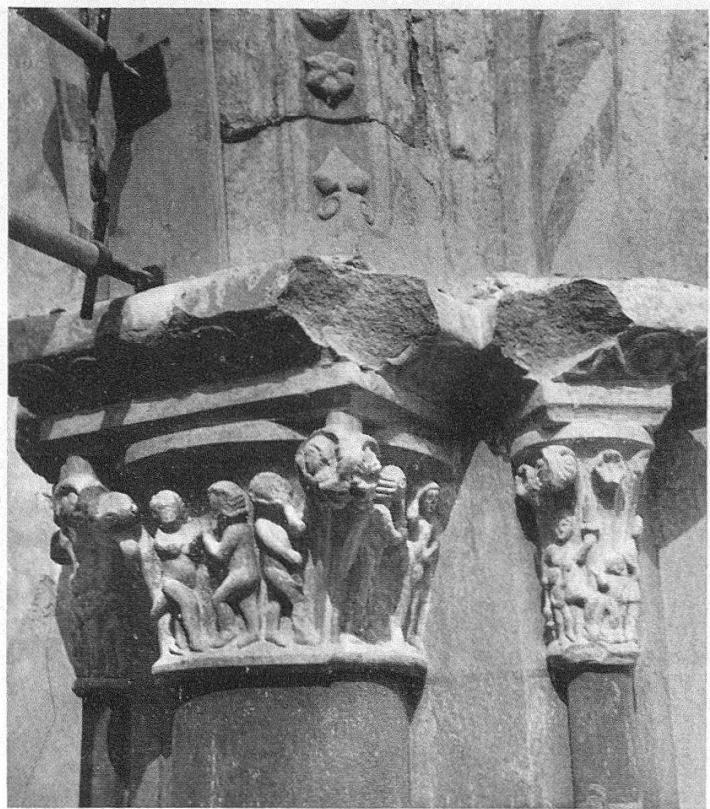
Spätromanisches Kapitell vor und nach dem Unglück

Fast unglaublich ist, daß vom mächtigen Gurtbogen nur wenige Steine geborsten sind und daß die kostbaren romanischen Figurenkapitelle sozusagen ohne Beschädigung die Katastrophe überdauert haben (Abb.).

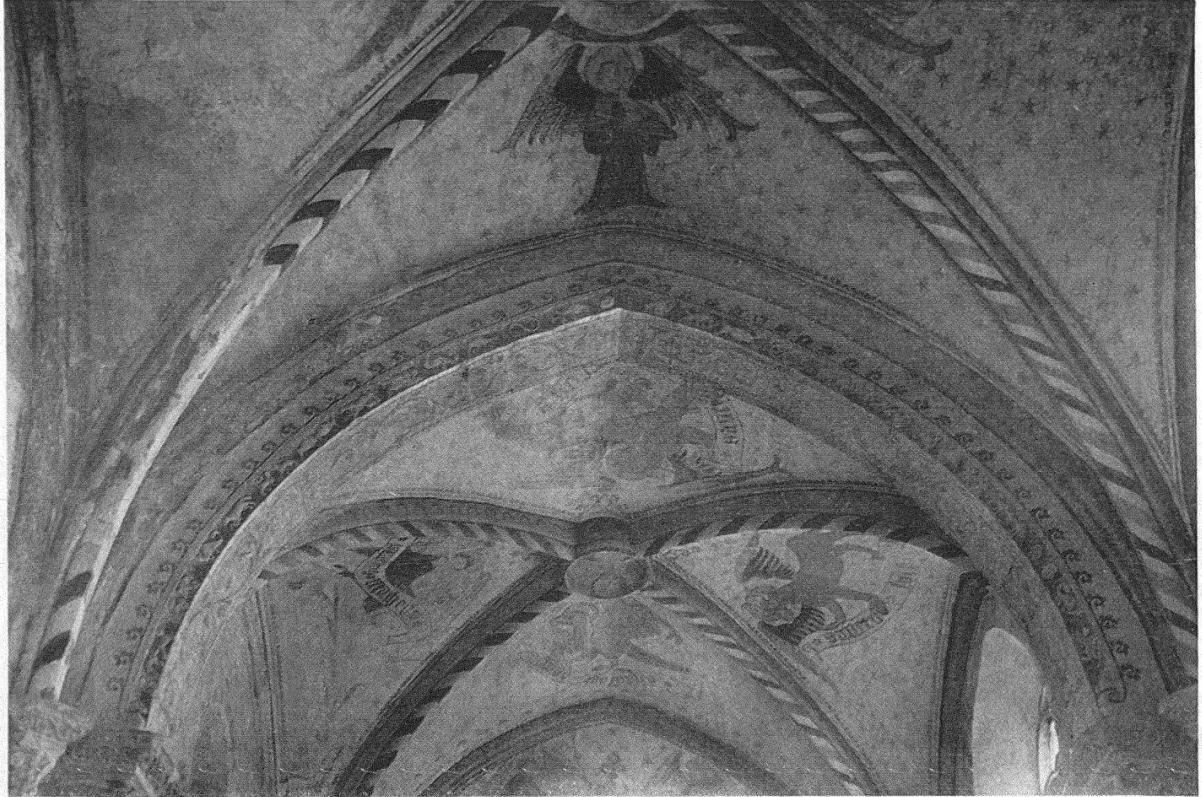
Kirche Büren a. A.: Chorgewölbe mit Malereien aus dem 15. Jahrhundert

Nachdem diese Arbeiten abgeschlossen waren, ließ sich das Ausmaß des Schadens ermessen: Das östliche Chorjoch mit den Evangelistsymbolen ist ganz eingestürzt. Sämtliche Elemente der Gewölberippen sind geborgen worden, wobei der größte Teil nur

geringfügig beschädigt worden ist. Der Schlußstein ist in mehrere Stücke zerbrochen. Es besteht die Hoffnung, daß nach Ablösung der bemalten Putzschicht der Trümmer der Gewölbezwinkel ein großer Teil der Malerei wieder zusammengestellt werden kann.

Das westliche Chorjoch war nur an drei der vier Gewölbezwinkel bemalt. Der an den Chorbogen anstoßende Zwickel blieb *in situ* (Abb.), auch die Hälfte des südlich anstoßenden Zwickels. Hier blieb also ein großer Teil der Malerei unbeschädigt. Zusammen mit den geborgenen Resten dürfte auch dieses Joch restaurierbar sein.

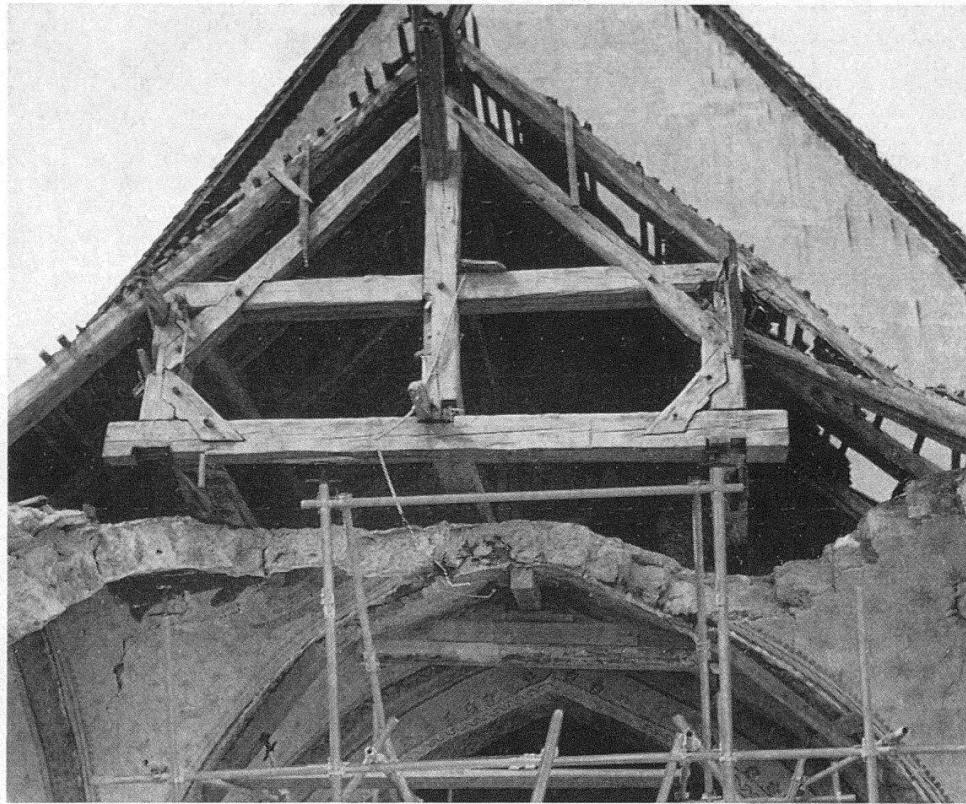
Kirche Büren a. A.: Die Situation nach der Katastrophe vom 15. August 1963
Gotischer Dachstuhlteil und Reste der Chorgewölbe

Mitten in der Nacht vom 14. auf den 15. August 1963 stürzte der Turm in sich zusammen. Der Spitzhelm war schon abgetragen gewesen und auch der Glockenstuhl samt den wertvollen Glocken war vorher ausgebaut worden.

Der Katastrophe, die glücklicherweise keine Menschenleben forderte, fielen die Gewölbe des Chores und dessen Westwand zum Opfer, indem die Trümmer und die Baugerüste des Turmes teilweise auch auf den Chor herabstürzten.

Sobald es möglich war, wurde über dem Chor ein Notdach errichtet. Die Reste der Gewölbezwikel konnten unterstützt werden und unter Leitung von Restaurator Hans A. Fischer, Bern, barg dessen Mitarbeiter Dr. Schmucki mit aller Sorgfalt aus den Chor füllenden Trümmermassen nach und nach alle Teile des Gurtbogens, der Gewölberippen, der Schlusssteine und sämtliche Tuffsteine, die Fragmente der Fresken der Gewölbezwikel trugen. Der Regierungsrat des Kantons Bern hatte unmittelbar nach dem Unglück, auf Antrag der Kant. Kunstaltertümernkommission, zur Sicherung des historischen und künstlerischen Bestandes den Betrag von Fr. 10 000.– zur Verfügung gestellt.
