Zeitschrift:	Unsere Kunstdenkmäler : Mitteilungsblatt für die Mitglieder der Gesellschaft für Schweizerische Kunstgeschichte = Nos monuments d'art et d'histoire : bulletin destiné aux membres de la Société d'Histoire de l'Art en Suisse = I nostri monumenti storici : bollettino per i membri della Società di Storia dell'Arte in Svizzera
Herausgeber:	Gesellschaft für Schweizerische Kunstgeschichte
Band:	15 (1964)
Heft:	2
Artikel:	Die Restaurierung des Rathauses in Solothurn
Autor:	Loertscher, Gottlieb
DOI:	https://doi.org/10.5169/seals-392836

Solothurn

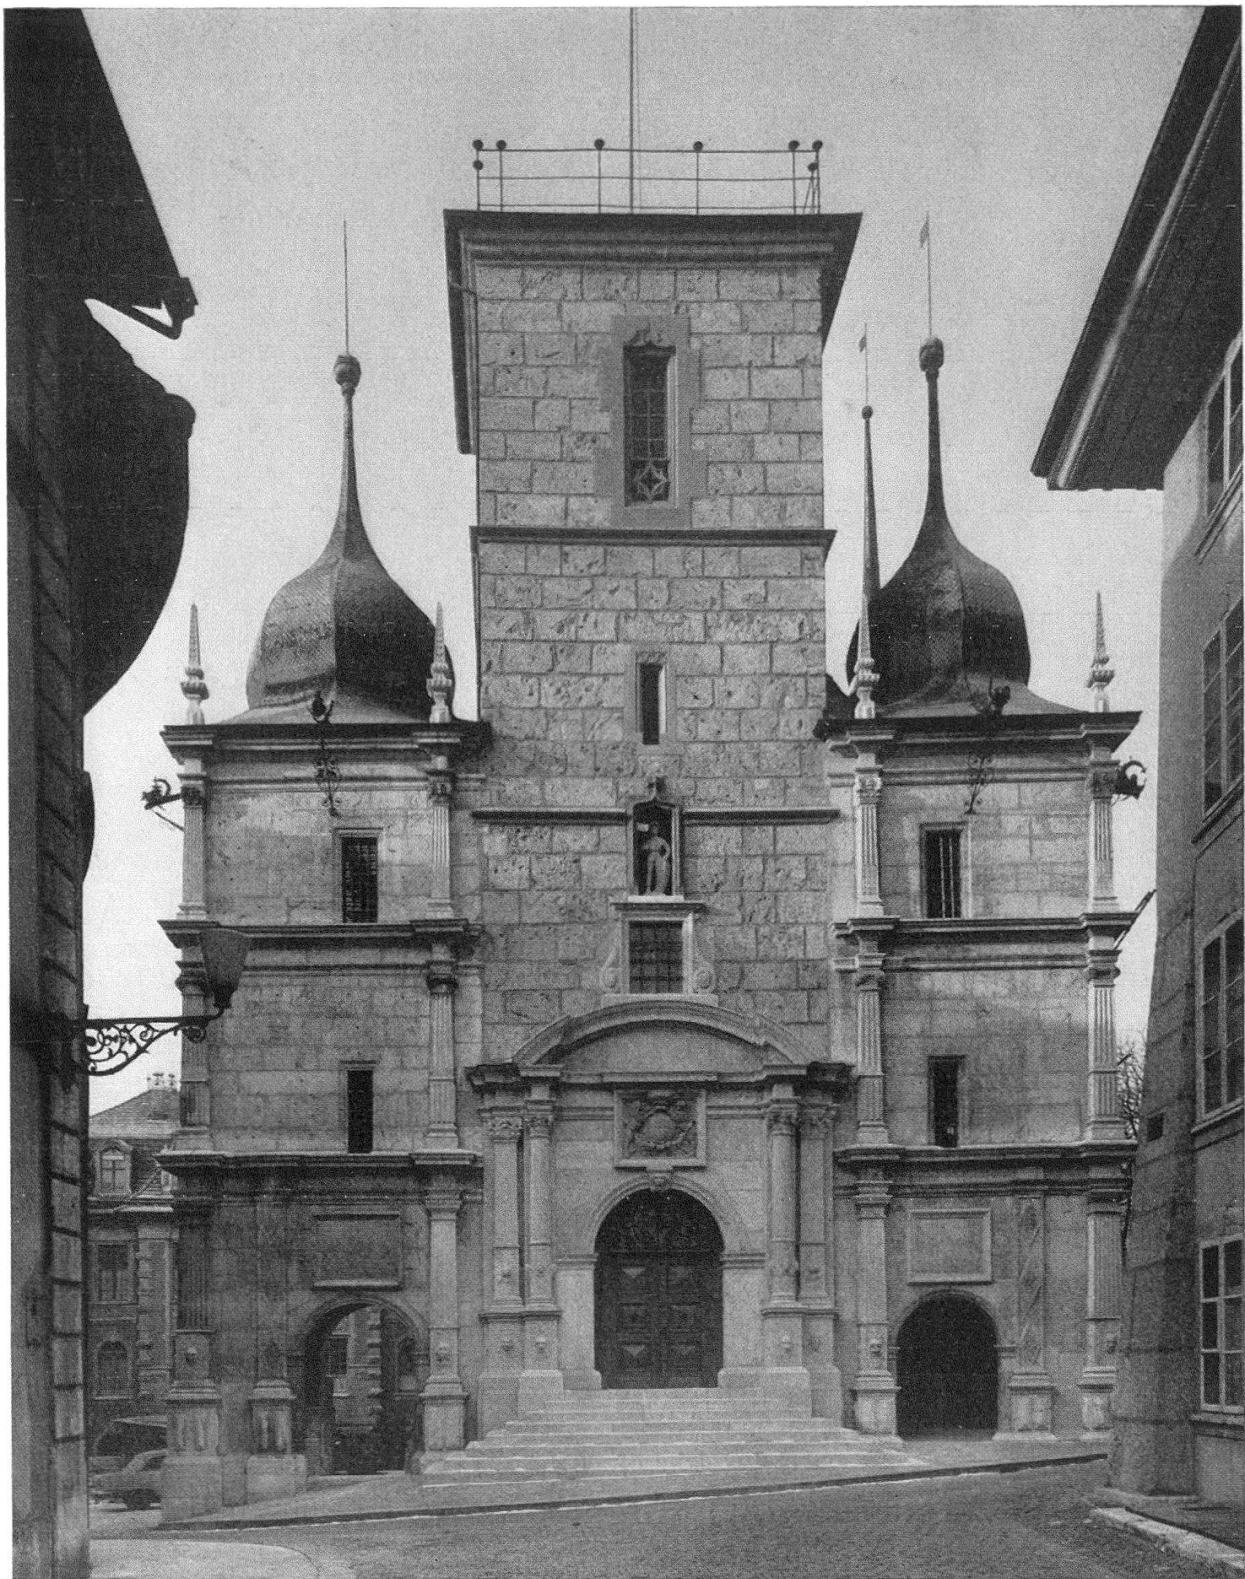
Solothurn, Rathaus. Hauptfassade nach der Restaurierung

Ziel der Restaurierung war eine gepflegte und gediegene Fassade, nicht die Vortäuschung von etwas Neuem. Einzig der Mittelturm aus ockerfarbenen Tuffquadern, der zur Zeit des Klassizismus verputzt, um 1900 auffällig ausgefugt und später mit Zementwasser verschmiert worden war, mußte radikaler angepackt werden. Hier half nur die Axt. Andererseits mußte bei den fein gearbeiteten Werkstücken, vor allem bei Kapitellen, sehr subtil vorgegangen werden. Wohl aus einem besonders empfindlichen Kalkstein bestehend, waren sie schwarz und trotzten dem Wasser und den milden Waschmitteln. Scharfe Präparate wiederum sind gefährlich. Sehr bewährt hat sich das von der Basler Denkmalpflege entwickelte Reinigungsmittel aus Kalkstaub und Schmierseife. Ein interessantes Detail: es ist wirtschaftlicher, ein Werkstück, sogar ein Profil, von Hand aus irgendeinem Quader herzurichten, als auf der Steinfräse. Handarbeit kann also auch billiger sein als maschinelle; daß sie für den Stein besser ist, wissen wir längst. Die Steinmetzen-Porträts, einige Fratzen und der spätgotische St. Urs aus Stein (wohl von HANS TUSSMANN) wurden durch Kopien ersetzt. Die Originale stehen in der Nähe, zum Teil in der Halle des Südpavillons.

Ein Axiom der Denkmalpflege lautet, daß der frühere Zustand beim Restaurieren wiederhergestellt werden soll, sofern er bekannt ist und keine schwerwiegenden Gründe dagegen sprechen. So wurden im Sinne des früheren Zustandes die Bogenöffnungen verändert: am Mittelportal ersetzt eine zweiflüglige Türe mit schmiedeiserner Lünette das nicht originale, klobige Gitter; die Erdgeschosse der Pavillons wurden geöffnet, an der Nordseite für eine Passage die Mauer durchbrochen. Diese Verschiebung der Akzente im Sinne Gregor Biekhers (Annexe leichter, gotischer Turm kompakter) hätte durch die Rekonstruktion des Spitzhelmes sinnfälliger werden können; das Ganze wäre auch unvergleichlich wuchtiger erschienen. Es ehrt die Regierung, daß sie mit der Erneuerung des Rathauses einige wichtige Grundregeln des Restaurierens offiziell sanktioniert hat. Zur Rekonstruktion des «Zeigefingers» konnten sich die Herren Politiker jedoch nicht
