FASSADENRESTAURIERUNG DES GASTHOFES «ZUM KREUZ»
IN WALDKIRCH SG

Walter Fietz

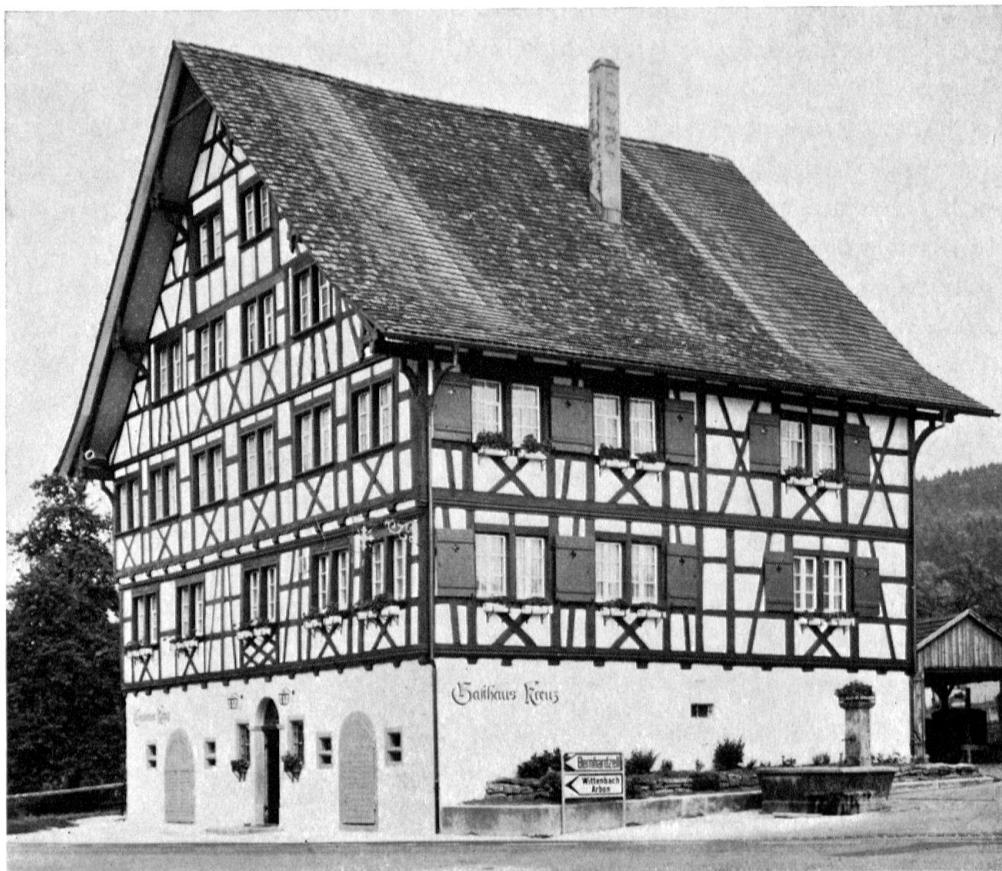
Waldkirch SG. «Kreuz», erbaut 1688, nach der Restaurierung 1965/66

Die Restaurierung von 1965/66 umfaßte die West- und die Nordseite; die Ostseite wurde in erster Linie farblich eingestimmt, unter Balassung des Verputzes über dem Fachwerk. Die Südseite (hier Rückseite des Hauses) blieb unverändert, einschließlich der späteren Veränderungen, ebenso der Kaminhut. Der Zustand des Riegels auf der Westseite war schlecht, das Holz vom Hausbock weitgehend zerfressen. Der Hausbockbefall wurde sehr wahrscheinlich durch Schalung und Schindelschirm aktiviert (Verbesserung der Lebensbedingungen der Schädlinge), wie dies schon oft festzustellen war; ein chemischer Schutz des abgedeckten Holzes war ja damals nicht üblich. Am stärksten waren die Zerstörungen am Splint von Konstruktionsteilen, die aus Föhrenholz bestanden. Die Nordseite zeigte nur wenig Hausbockbefall. Glücklicherweise erübrigten sich statische Sicherungen.

Es galt zuerst, die stärker zerfressenen Hölzer um rund 5 cm mit dem Beil zurückzuhauen und mit einem ölhaltigen Schutzmittel (Avenarol-SR) zu behandeln. Das neue Holz (gesunde, grobastige Qualität) wurde eingepaßt und – wenn vorhanden – die Schwellenprofile den alten genau nachgebildet. Nicht entfernen ließen sich die Fensterfutter der Nordseite, wollte man nicht alle Fenster ersetzen. Die frischen Hölzer wurden geschroppt, mit der Gasflamme gebrannt und gründlich ausgebürstet; damit erreichten wir eine bessere Verankerung der Farbe. Wo statisch nötig, verleimte man dieses Holz, an den übrigen Stellen genügten Nägel.

Das Riegelwerk erhielt einen Anstrich mit hinreichend fettem Acolan, auf Wunsch des Bauherrn in einem etwas bräunlicheren Ton als das frühere Hausrot. Die Läden auf der Westseite bekamen ein frisches Rot, Putzfelder und Sockel ein leicht getöntes Weiß. Die ganz weißen Fenster hatten teilweise ihre Sprossen verloren und erhielten sie nun zurück. Tür- und Fenstereinfassungen im Untergeschoß strich man grau, während die klassizistische Haustüre ihren Naturton behielt. An der Dachuntersicht der Nordseite prangen gelbe Sterne auf blauem Grund, ein Motiv, dessen Spuren sich nachweisen ließen. Patina wird das neue Kupferblech der Spenglerarbeiten selbst farblich einstimmen.
