**Band:** 18 (1967)

**Artikel:** Romont : le "Café Suisse" restauré

## ROMONT: LE «CAFÉ SUISSE» RESTAURÉ

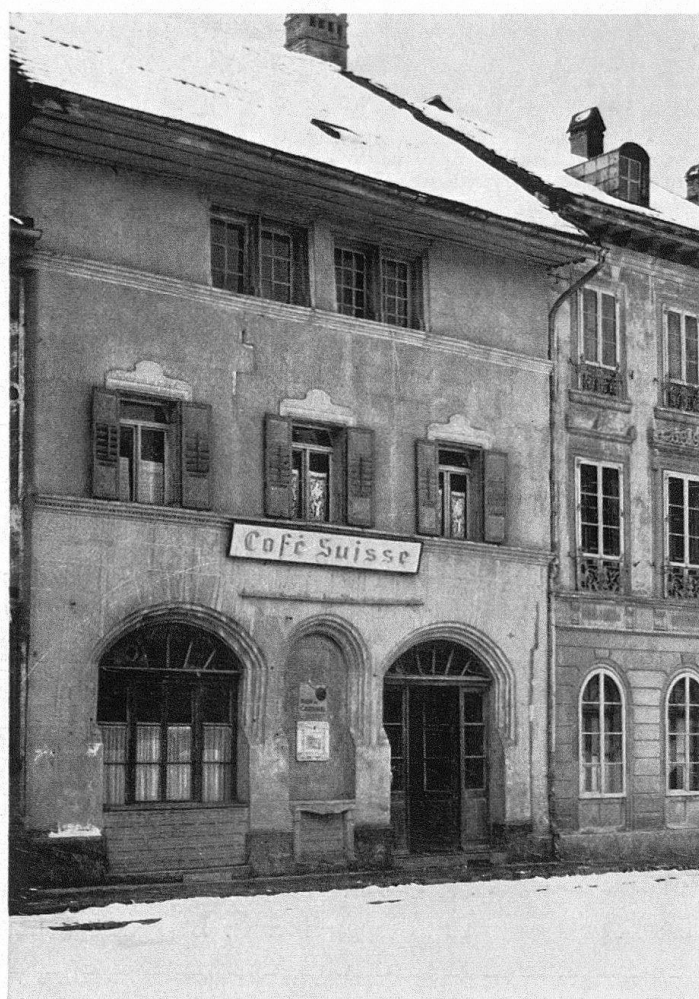
A cet égard, le Café Suisse, sis au n° 105 de cette rue, ne manquait pas d'attirer l'attention. Sans présenter un intérêt particulier, la façade avait gardé plusieurs souvenirs de son passé. Sous des couches de badigeon, un parement de mollasse soigneusement appareillé se laissait deviner plutôt que distinguer. On pouvait douter de l'authenticité des trois baies cintrées du rez-de-chaussée: leur disposition inhabituelle y incitait, ainsi que la forme curieuse de leurs retombées. Par contre, les cordons fortement moulurés des deux étages remontaient sans conteste au XVI<sup>e</sup> siècle, comme aussi les deux fenêtres à meneau, pourvues d'un linteau de bois, à l'étage supérieur. Malheureusement, l'aspect de la façade souffrait d'une mutilation subie à la fin du siècle dernier, lorsqu'on pratiqua trois ouvertures rectangulaires au premier. L'abaissement du niveau de la rue d'environ un mètre avait achevé de l'enlaidir en la déséquilibrant. La grave disproportion entre les hauteurs respectives de chaque étage s'en trouvait accrue. Rien dans ces conditions ne justifiait une éventuelle opposition au projet de transformations qui prévoyait l'aménagement d'un étage supplémentaire. On se bornerait à assurer le maintien en place des éléments d'origine, tout en déplorant pour le principe ce fléau des quartiers anciens qui a nom l'exhaussement.

Romont. «Café Suisse», construit en 1576, avant la restauration

Les sondages préliminaires entrepris tant à l'intérieur qu'à l'extérieur allaient amener des découvertes assez importantes pour orienter les travaux vers une restauration en règle. L'examen attentif de l'appareil et de la mouluration des baies du rez attesta leur authenticité. Sous l'enseigne apparut une banderole portant les initiales C C et coiffant la date de 1576, le tout gravé. Au premier, grande et agréable surprise de retrouver presque intacts les encadrements de trois triplets. Les embrasures montraient une riche mouluration en bâtons croisés retombant sur des amortissements sculptés. Les meneaux avaient disparu lors de l'établissement des fenêtres du XIX<sup>e</sup> siècle, mais leur restitution ne devait pas poser de problème. En dernier lieu il s'avéra que les fenêtres à meneau du deuxième étage formaient de fait la partie inférieure de deux grandes fenêtres à croisée. Par une légère modification de la pente du toit, on redonnerait à cet étage de meilleures proportions, en harmonie avec le reste de la façade. Au rez-de-chaussée, il a néanmoins fallu se résoudre à une solution de compromis nécessitée par l'aménagement du café et par la question du niveau de la rue, qu'on n'envisage pas de corriger avant très longtemps. Pour les baies latérales, le niveau des appuis devait se situer juste au-dessous de

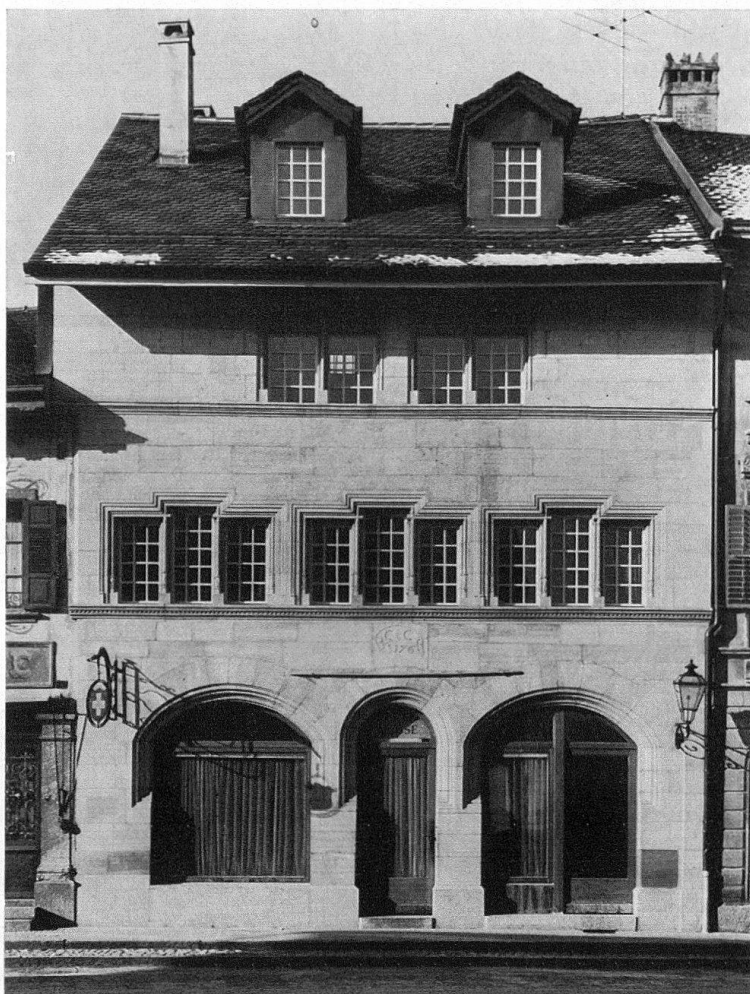
Romont. «Café Suisse», construit en 1576, après la restauration de 1964–1966

Les travaux de restauration, exécutés de 1964 à 1966 sous la surveillance de M. Pierre Margot au nom de la Commission fédérale des Monuments historiques, ont rendu à Romont l'une de ses plus belles demeures.

Dès lors qu'il a retrouvé son apparence d'antan, le Café Suisse mérite aussi de reprendre sa place dans l'histoire de nos maisons dites bourgeoises. La banderole avec ses initiales, la date gravée nous fournissent un point de départ qui ne mène pas loin. Avec les deux C nous sommes réduits au domaine des hypothèses<sup>2</sup>. Et encore si nous avons un nom complet, s'agirait-il de démontrer qu'il désigne bien le constructeur et non quelque propriétaire ultérieur. La même remarque vaut évidemment pour la date, qui dans sa forme actuelle paraît avoir été copiée d'après l'original – peut-être seulement peint – au XVII<sup>e</sup> siècle déjà. Seule l'architecture peut indiquer si l'année 1576 correspond réellement à la construction. Les formes de détail ne nous apprennent rien de précis. Le style de l'ornementation n'aurait pas été impossible vers 1525–1530. On en trouve des exemples aussi bien à Fribourg, qui dès le 3 mars 1536 règle le sort de Romont par l'intermédiaire d'un bailli, que dans les régions voisines de la Sarine, de la Glâne et de la Broye. Relevons que la campagne présente alors de plus riches profils, des moulures plus décoratives que n'en offre la ville de Fribourg, où le goût semble un peu plus austère. Au même stade, deux particularités de la façade du Café Suisse se signalent par leur rareté: les retombées des trois baies cintrées, avec cet étrange retour de la mouluration à la place
