## ROMONT: LE «CAFÉ SUISSE» RESTAURÉ

Gaëtan Cassina

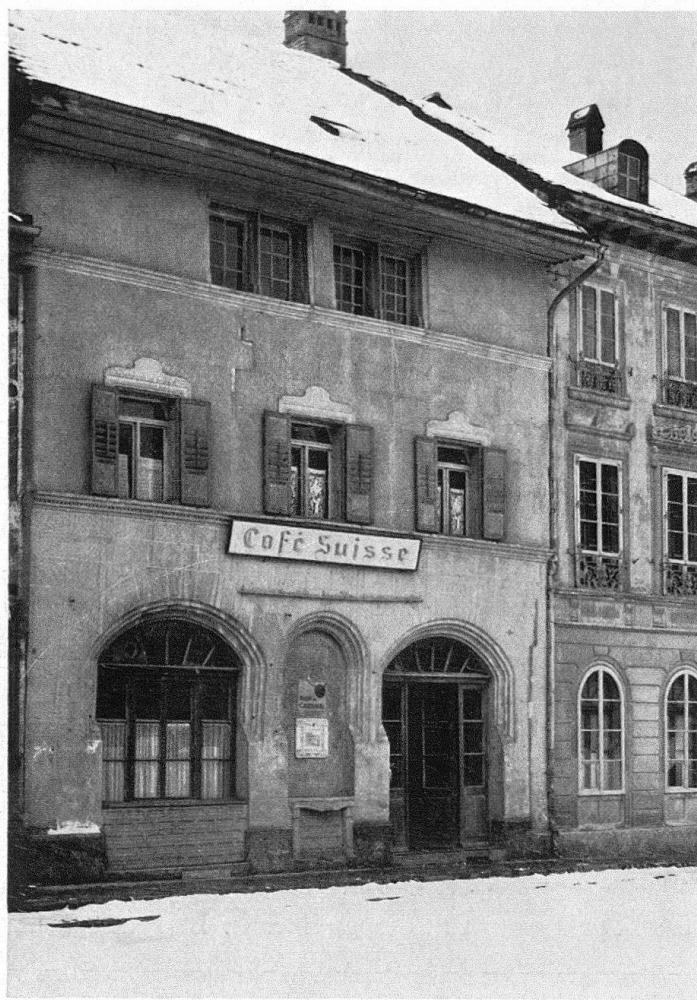
A cet égard, le Café Suisse, sis au n° 105 de cette rue, ne manquait pas d’attirer l’attention. Sans présenter un intérêt particulier, la façade avait gardé plusieurs souvenirs de son passé. Sous des couches de badigeon, un parement de mollasse soigneusement appareillé se laissait deviner plutôt que distinguer. On pouvait douter de l’authenticité des trois baies cintrées du rez-de-chaussée: leur disposition inhabituelle y incitait, ainsi que la forme curieuse de leurs retombées. Par contre, les cordons fortement moulurés des deux étages remontaient sans conteste au XVI<sup>e</sup> siècle, comme aussi les deux fenêtres à meneau, pourvues d’un linteau de bois, à l’étage supérieur. Malheureusement, l’aspect de la façade souffrait d’une mutilation subie à la fin du siècle dernier, lorsqu’on pratiqua trois ouvertures rectangulaires au premier. L’abaissement du niveau de la rue d’environ un mètre avait achevé de l’enlaidir en la déséquilibrant. La grave disproportion entre les hauteurs respectives de chaque étage s’en trouvait accrue. Rien dans ces conditions ne justifiait une éventuelle opposition au projet de transformations qui prévoyait l’aménagement d’un étage supplémentaire. On se bornerait à assurer le maintien en place des éléments d’origine, tout en déplorant pour le principe ce fléau des quartiers anciens qui a nom l’exhaussement.

Romont. «Café Suisse», construit en 1576, avant la restauration

Les sondages préliminaires entrepris tant à l’intérieur qu’à l’extérieur allaient amener des découvertes assez importantes pour orienter les travaux vers une restauration en règle. L’examen attentif de l’appareil et de la mouluration des baies du rez attesta leur authenticité. Sous l’enseigne apparut une banderole portant les initiales C C et coiffant la date de 1576, le tout gravé. Au premier, grande et agréable surprise de retrouver presque intacts les encadrements de trois triplets. Les embrasures montraient une riche mouluration en bâtons croisés retombant sur des amortissements sculptés. Les meneaux avaient disparu lors de l’établissement des fenêtres du XIX<sup>e</sup> siècle, mais leur restitution ne devait pas poser de problème. En dernier lieu il s’avéra que les fenêtres à meneau du deuxième étage formaient de fait la partie inférieure de deux grandes fenêtres à croisée. Par une légère modification de la pente du toit, on redonnerait à cet étage de meilleures proportions, en harmonie avec le reste de la façade. Au rez-de-chaussée, il a néanmoins fallu se résoudre à une solution de compromis nécessitée par l’aménagement du café et par la question du niveau de la rue, qu’on n’envisage pas de corriger avant très longtemps. Pour les baies latérales, le niveau des appuis devait se situer juste au-dessous de

la partie moulurée des retombées, mais des raisons d'ordre pratique l'ont fait considérablement abaisser.

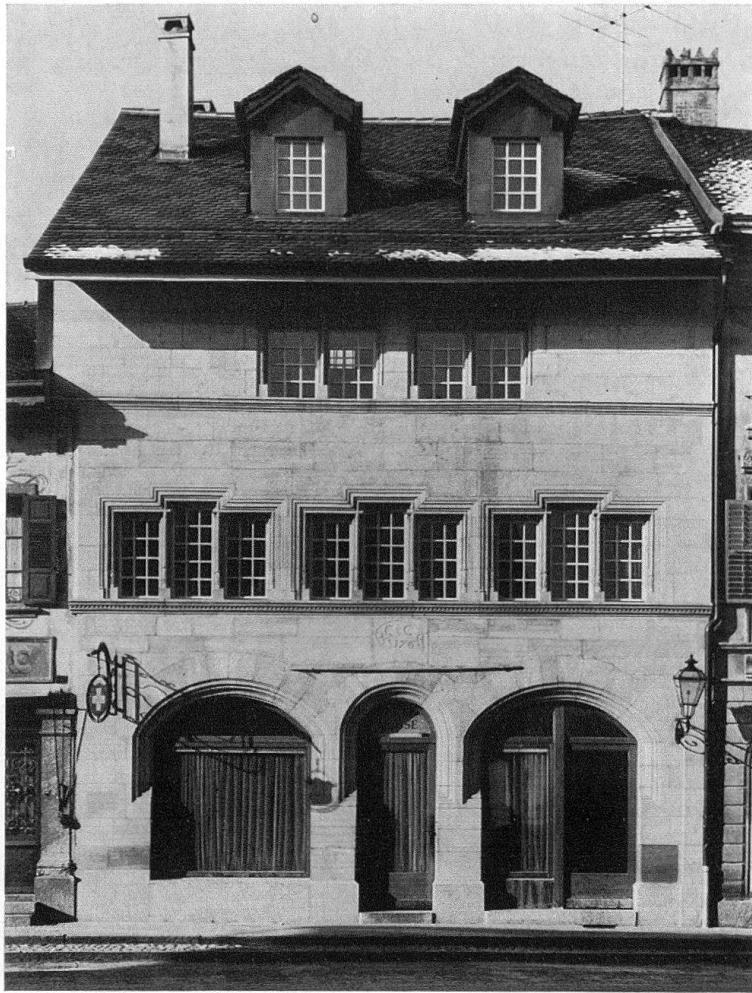
Romont. «Café Suisse», construit en 1576, après la restauration de 1964–1966

Dès lors qu'il a retrouvé son apparence d'autan, le Café Suisse mérite aussi de reprendre sa place dans l'histoire de nos maisons dites bourgeoises. La banderole avec ses initiales, la date gravée nous fournissent un point de départ qui ne mène pas loin. Avec les deux C nous sommes réduits au domaine des hypothèses<sup>2</sup>. Et encore si nous avions un nom complet, s'agirait-il de démontrer qu'il désigne bien le constructeur et non quelque propriétaire ultérieur. La même remarque vaut évidemment pour la date, qui dans sa forme actuelle paraît avoir été copiée d'après l'original – peut-être seulement peint – au XVII<sup>e</sup> siècle déjà. Seule l'architecture peut indiquer si l'année 1576 correspond réellement à la construction. Les formes de détail ne nous apprennent rien de précis. Le style de l'ornementation n'aurait pas été impossible vers 1525–1530. On en trouve des exemples aussi bien à Fribourg, qui dès le 3 mars 1536 règle le sort de Romont par l'intermédiaire d'un bailli, que dans les régions voisines de la Sarine, de la Glâne et de la Broye. Relevons que la campagne présente alors de plus riches profils, des moulures plus décoratives que n'en offre la ville de Fribourg, où le goût semble un peu plus austère. Au même stade, deux particularités de la façade du Café Suisse se signalent par leur rareté: les retombées des trois baies cintrées, avec cet étrange retour de la mouluration à la place

d'un chanfrein en talus, logiquement attendu pour un meilleur écoulement de l'eau<sup>3</sup>; puis les denticules qui caractérisent le cordon du premier étage, ornement qui parle en faveur de la date donnée.

Tendant à la même conclusion, la composition symétrique de toute la façade sera l'argument décisif. Il n'y a pas lieu de tenir compte du déplacement d'axe à peine perceptible entre le rez et le premier. On tire une aide précieuse de la comparaison entre les grandes vues perspectives de villes, qui se répandent précisément dans le dernier quart du XVI<sup>e</sup> siècle. Dans le plan de Zurich par Jos Murer (1576) comme dans le Fribourg de G. Sickinger (1582), la plupart des édifices privés répondent encore au type gothique traditionnel. Lors même que la maison est assez large pour accueillir deux baies cintrées au rez, la porte occupe presque toujours une position latérale. L'asymétrie est de règle aux étages. Quand la porte se trouve comme ici flanquée de grandes fenêtres à arc surbaissé, la répartition des ouvertures à l'étage, ou les toits trahissent qu'il s'agit de deux maisons groupées plus ou moins fortuitement<sup>4</sup>. Rares sont les exceptions, avec une disposition analogue à celle du Café Suisse de Romont. Il suffit au contraire de s'en référer à l'état des cités vers 1600, dans l'un des plans de M. Martini, par exemple, pour observer l'abandon progressif du schéma gothique, au profit de formules symétriques Renaissance. Au demeurant, il convient de ne pas exagérer la portée de ces confrontations avec des représentations d'une exactitude relative et d'une précision parfois très approximative. Leur valeur comparative limitée n'autorise guère que de prudentes conclusions, qu'on peut essayer de formuler comme suit. Le Café Suisse relève d'un type d'édifice de transition entre le gothique et la Renaissance; à la tradition gothique le rattache ses formes, qu'ordonne et agence un esprit nouveau qui établit le lien avec la Renaissance. Ce type a probablement connu quelque succès au cours du dernier quart du XVI<sup>e</sup> siècle et jusque dans le premier quart du siècle suivant. Mais il n'a jamais dû être très courant, et peu de traces nous en sont parvenues, tout au moins dans la version que nous connaissons de Romont. Il faut ajouter que bien peu de maisons du XVI<sup>e</sup> siècle ont gardé intact leur rez-de-chaussée d'origine, et que cela restreint aussi notre connaissance de la question. Mais la valeur d'exemple du Café Suisse s'accroît d'autant, et son enseignement ne s'arrête pas à la façade: le grand salon qui occupe toute la partie antérieure de la maison au premier témoigne du remaniement de conception des intérieurs que la composition de la façade laissait supposer. Seule une famille très aisée a pu s'offrir le luxe d'une telle habitation. La remise en valeur de cet édifice était le plus bel hommage qu'on pouvait rendre à ses constructeurs.

A l'intérieur, les trois baies triples du premier cachaient une grande salle unique, dont le beau plafond à poutres, planches et couvre-joints gothiques a pu être réparé et conservé *in situ*. Deux cheminées du XVIII<sup>e</sup> siècle sont venues s'ajouter à celle qui a été récupérée dans la baie d'entrée.

Les travaux de restauration, exécutés de 1964 à 1966 sous la surveillance de M. Pierre Margot au nom de la Commission fédérale des Monuments historiques, ont rendu à Romont l'une de ses plus belles demeures.
