| Artikel: | Kreuzlingen : Phönix aus der Asche : Gedanken über Trümmern |

KREUZLINGEN – PHÖNIX AUS DER ASCHE

Gedanken über Trümmern

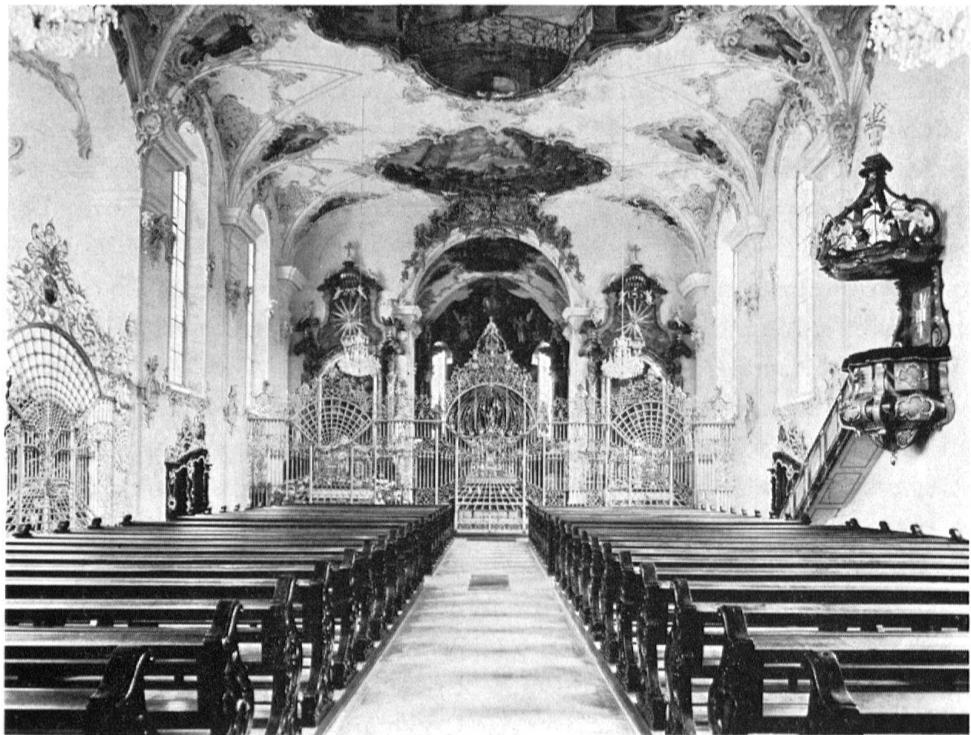
Kreuzlingen. Ehemalige Klosterkirche. Vor dem Brand

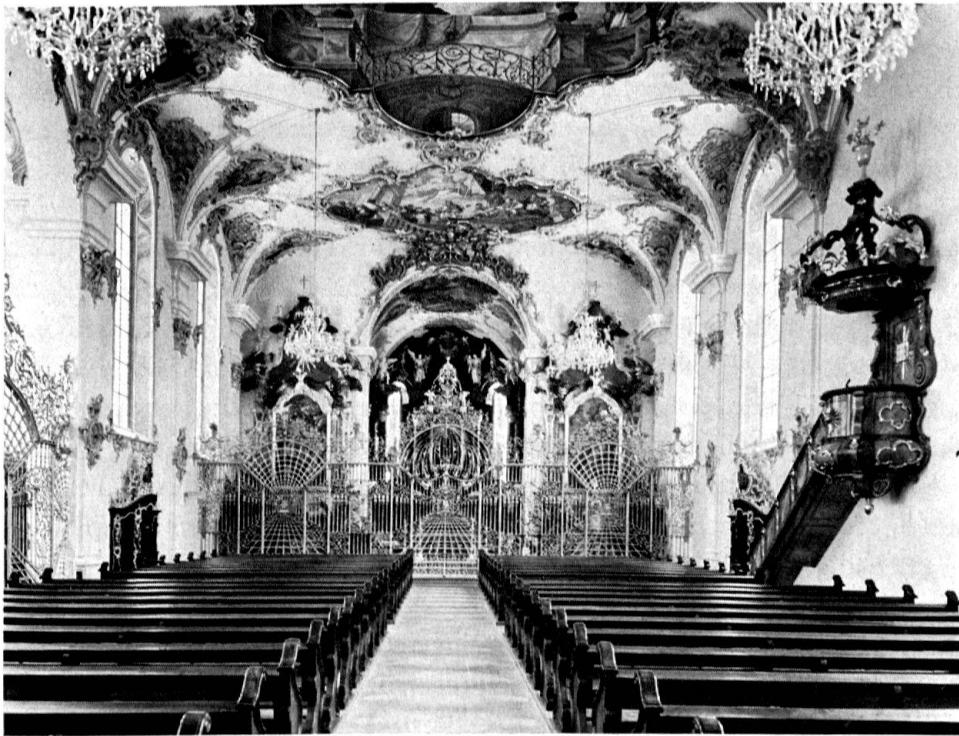
Kreuzlingen. Ehemalige Klosterkirche. Nach dem Wiederaufbau

bergen und topographisch bestimmen kann. Über dem ausgebrannten Schiff entsteht ein Tragsystem von Hetzerbindern, die zusammen mit der Ziegelunterlage vorläufig als Notdach dienen, aber bei Zustimmung der Gemeinde in die definitive Dachstuhlanlage überführt werden können. Auch die Klostertrakte werden gesichert; man stützt Gefährdetes ab, fixiert das Erhaltene, birgt alles unter riesigen Notdächern. Die Behörden von Kirchgemeinde und Kanton haben, auf die Gefahr hin «angerempelt» zu werden, die mutige Tat den schleppenden Mühlen bürokratischer Dienstwege vorgezogen. Damit schränkte man hier wie dort die Entscheidungsfreiheit des Stimmbürgers nicht undemokratisch ein, sondern unternahm im Gegenteil vorsorglich eben all das, was unentbehrlich war. Hätten wir es unterlassen, dann wäre ein freier Entscheid illusorisch geworden, weil man dann eine Wiederherstellung überhaupt unmöglich gemacht und dem Bürger keine Alternative mehr hätte vorlegen können. Wir durften auch keinen Moment zuwarten mit der Notbehandlung des Geretteten, zum Beispiel der Ölbergfiguren. Kesselweise haben wir geschwärzte Köpfe, abgebrochene Glieder, Rümpfe und fragmentarische Statuetten in den Lufschutzkeller getragen, dort das angekohlte, schwammig-nasse, makabre Gut voller Asche und Schmutz auf Gestellen ausgebreitet und, um die Rißbildung zu vermeiden, ihm in wochenlangem Prozeß unter Lichtausschluß langsam Wasser entzogen. Um die vielfach zerbrochenen und durcheinandergekommenen Figurenteile vorerst wieder mit Leukoplast zusammenzusetzen, brauchte es Tage und Tage und ohne die bei der letzten Restaurierung eingesetzten Metallnummern und die in den neunziger Jahren des letzten Jahrhunderts im Großformat 40/30 cm aufgenommene, großartige Dokumentation des seinerzeitigen kunstbegeisterten Hofphotographen Wolff in Konstanz, dem wir auch eine bei-

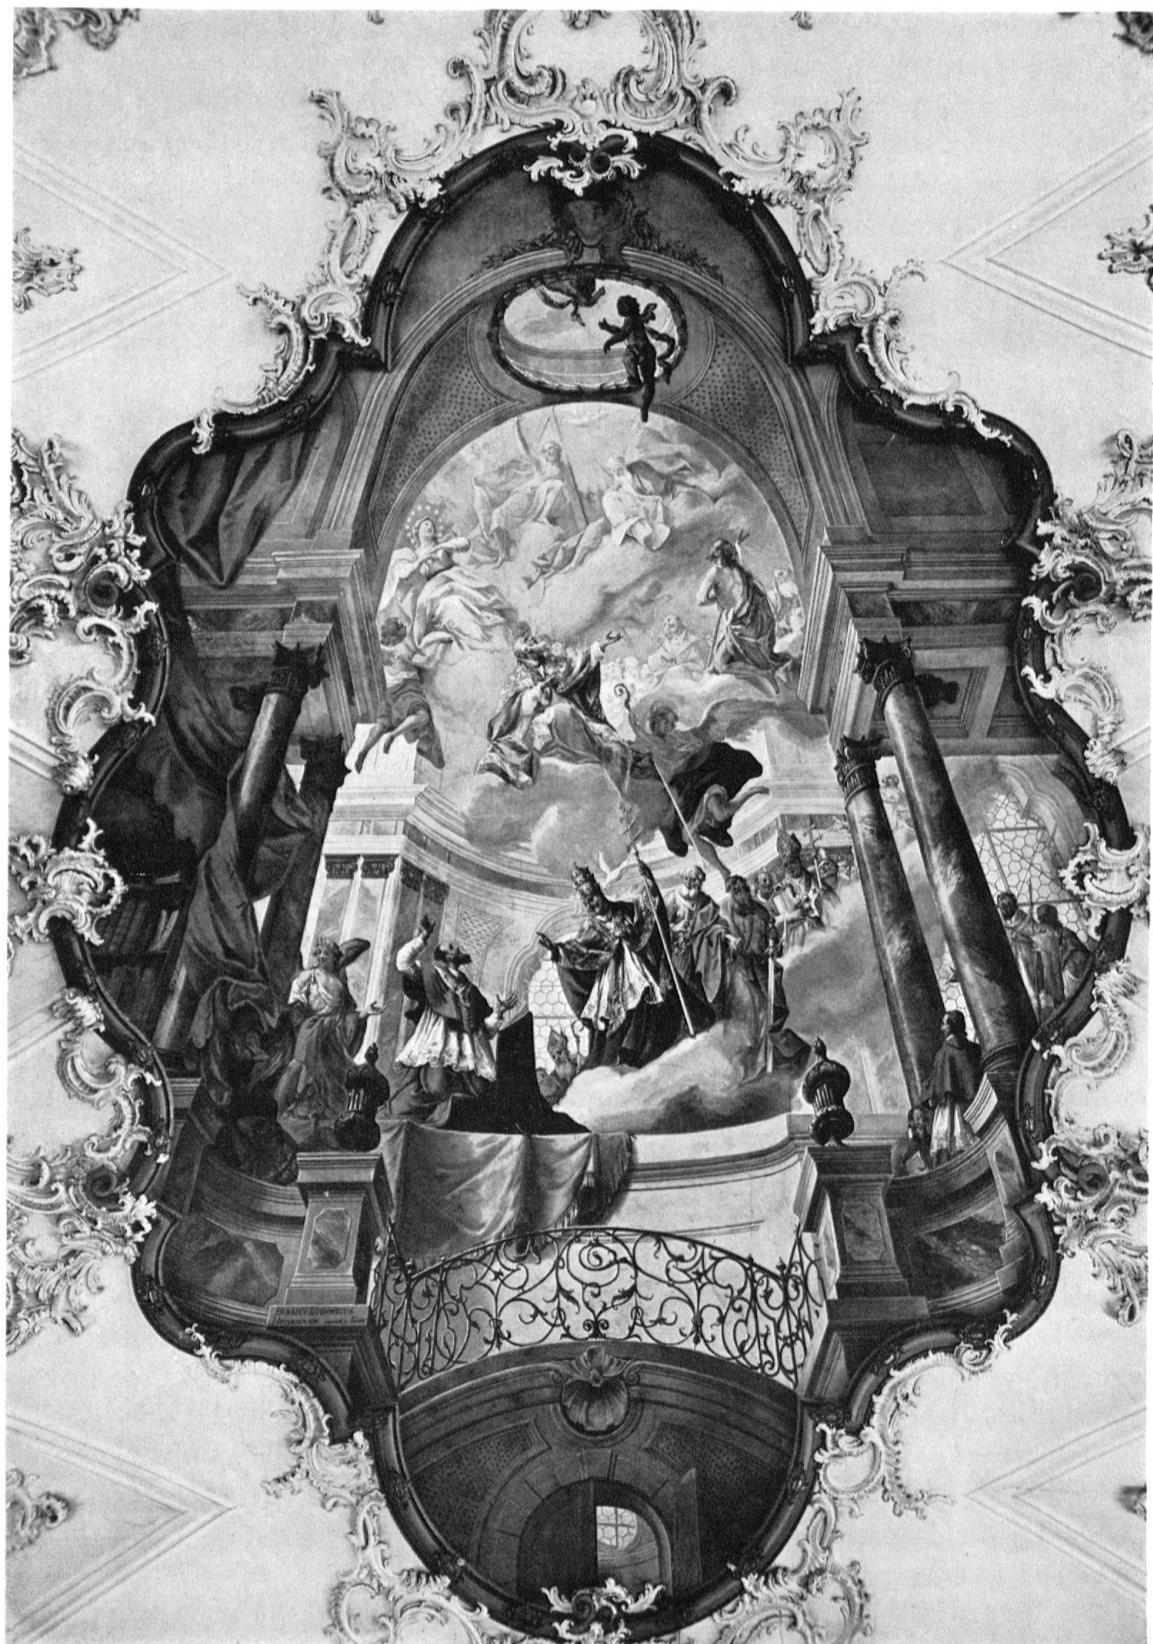
Kreuzlingen. Ehemalige Klosterkirche. Hauptdeckengemälde. Vor dem Brand

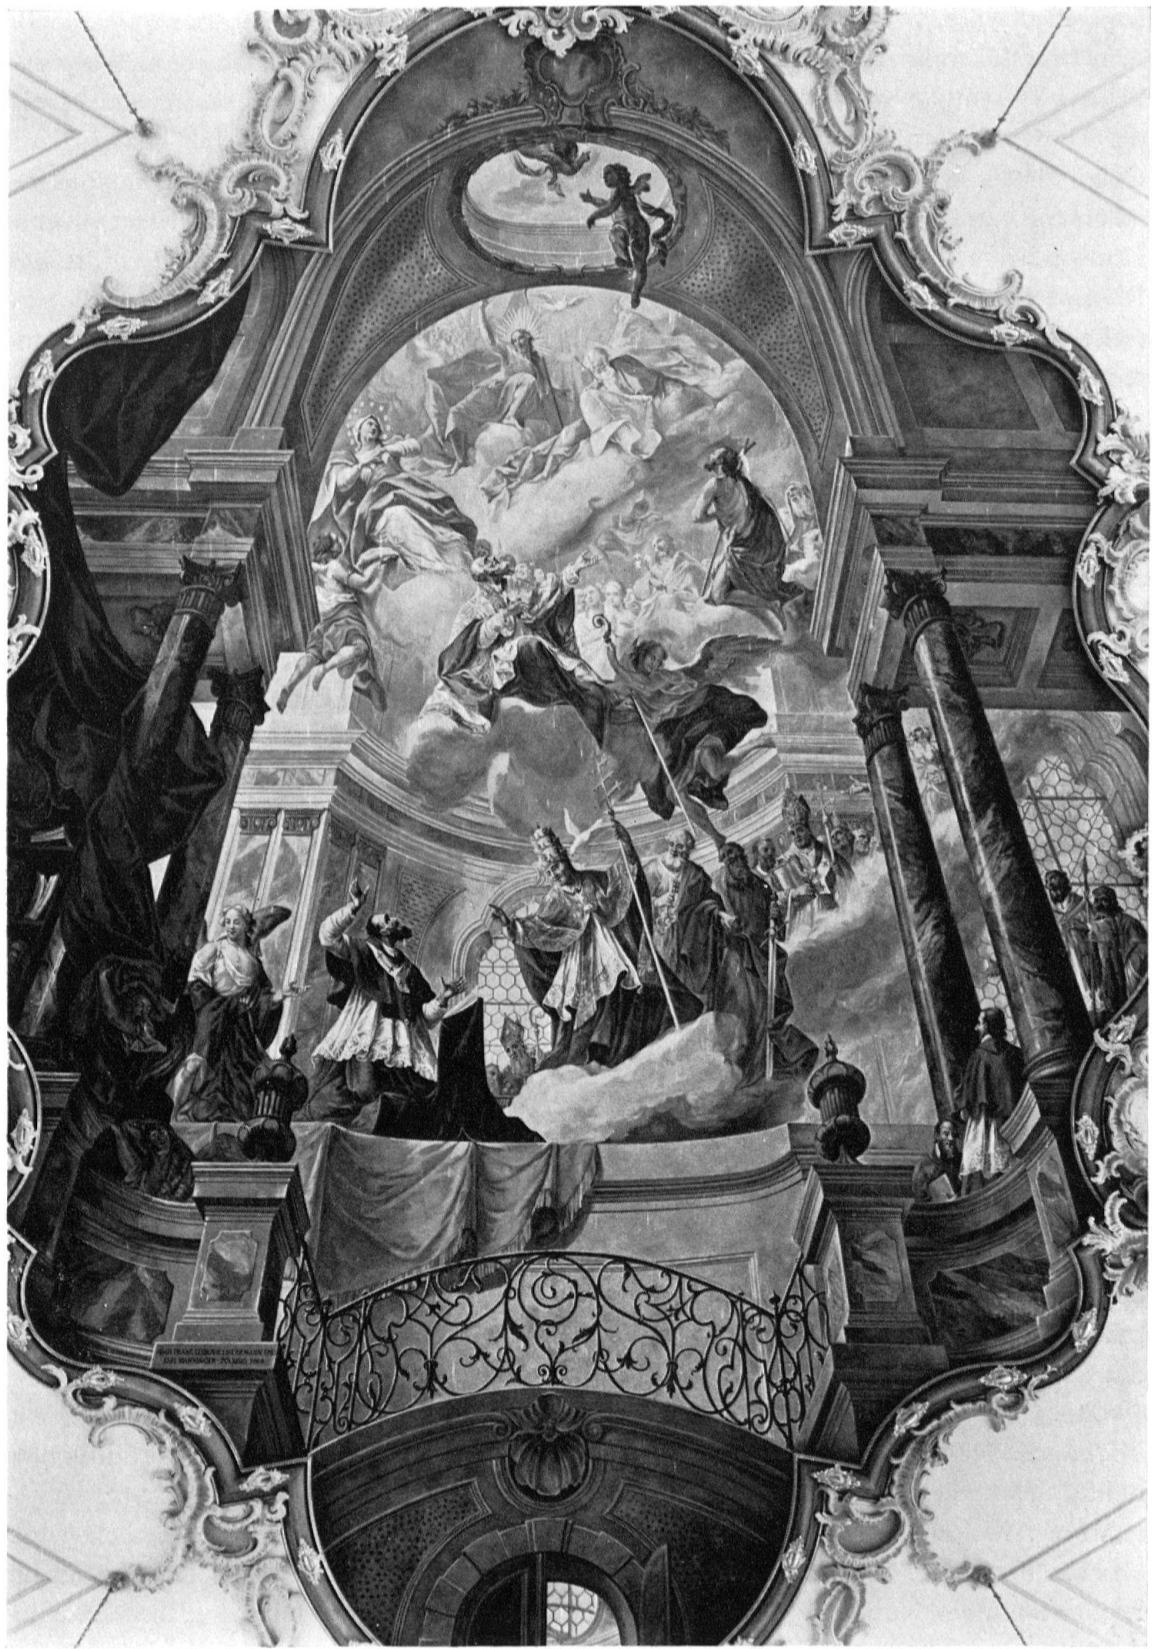
Kreuzlingen. Ehemalige Klosterkirche. Hauptdeckengemälde. Nach dem Wiederaufbau

fügt, in der neuen photographischen Aufnahme von einer Aufnahme des Originals vor dem Brände praktisch nicht unterscheidbar sein. Leicht gesagt und schwer zu verwirklichen! Wesentlich war die Beschaffung möglichst breiter Unterlagen: so hat der Maler der Deckenfresken, Manninger, nicht allein alle sonstwie erhaltenen und erreichbaren Originale Franz Ludwig Herrmanns studiert, photographiert und auf ihren maltechnischen Aufbau und Pinselstrich untersucht, nicht allein darnach in Freskotechnik einzelne Kopien hergestellt. Er hat nicht allein die Originalentwürfe für Kreuzlingen, die das Rosgarten-Museum Konstanz besitzt und großformatige Farbdias, welche glücklicherweise noch vor dem Brand für die Bregenzer Ausstellung «Barocke Malerei am Bodensee» aufgenommen worden sind, nach Strich und Faden ausgenützt. Er machte sich in engster Zusammenarbeit mit der Denkmalpflege nicht nur mit einem Farbkarton und zeichnerischen wie farbigen 1:1 Entwürfen mit der Eigenart der Figurendarstellung, mit der schwierigen scheinperspektivischen Einpassung in den Deckenspiegel, mit Gestik und Faltenwurf usf. vertraut. Er studierte die Franz Ludwig Herrmann zur Verfügung gestandenen Freskogründe in ihrem chemischen und strukturellen Aufbau. Wichtig war zum Beispiel die Oberflächenkörnung oder die Beimischung von rotem Flußspat bei den Untergründen von Purpur. Hunderte von Trümmerstücken, auf welchen wir noch Farbspuren entdecken konnten, wanderten in die Laboratorien des Schweizerischen Landesmuseums, wo sie gemeinsam geordnet und von Dr. Mühlethaler, einem unentbehrlichen Helfer der Denkmalpflege, chemisch untersucht und die Farbpigmente wieder so regeneriert wurden, daß wir am Schlusse in kleinen Glasröhrchen dieselben Farbpulver zur Verfügung hatten, die Herrmann für seine Palette verwendete! Das hat natürlich die Richtigkeit des farbigen Gesamtklimas weit mehr garantiert als die doch immer nur ungefähren Töne der Farbdias. Für den Deckenstuck, dessen plastische Stärke nach den Trümmern ermessen werden konnte, ergaben Mikroschnitte und chemische Analyse, daß nicht das für St. Gallen nachgewiesene Kupfer- oder Malachitgrün, sondern eindeutig die sanftere, viel weniger aggressive grüne Erde verwendet wurde.
