Artikel: Kreuzlingen : Phönix aus der Asche : Gedanken über Trümmern

Autor: Knoepfli, Albert

KREUZLINGEN - PHÖNIX AUS DER ASCHE

Gedanken über Trümmern

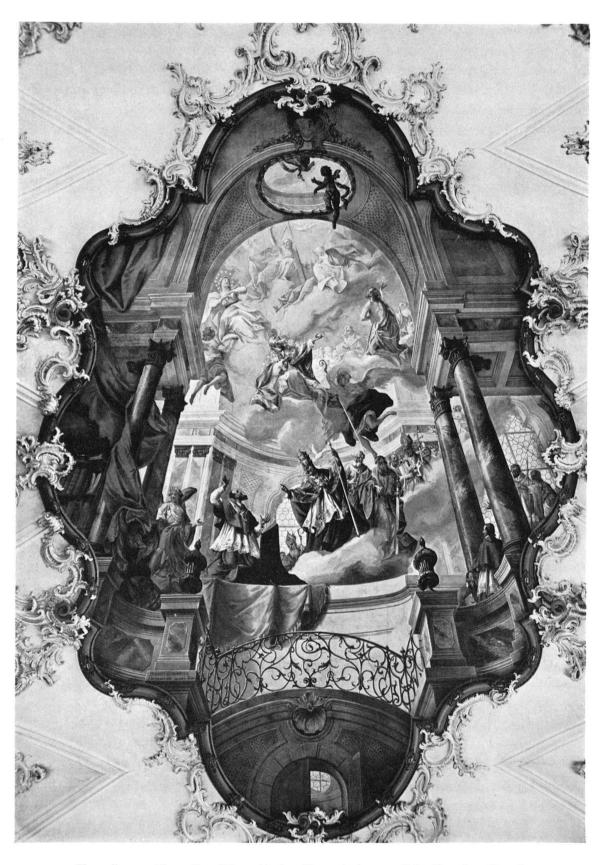
Kreuzlingen. Ehemalige Klosterkirche. Hauptdeckengemälde. Vor dem Brand

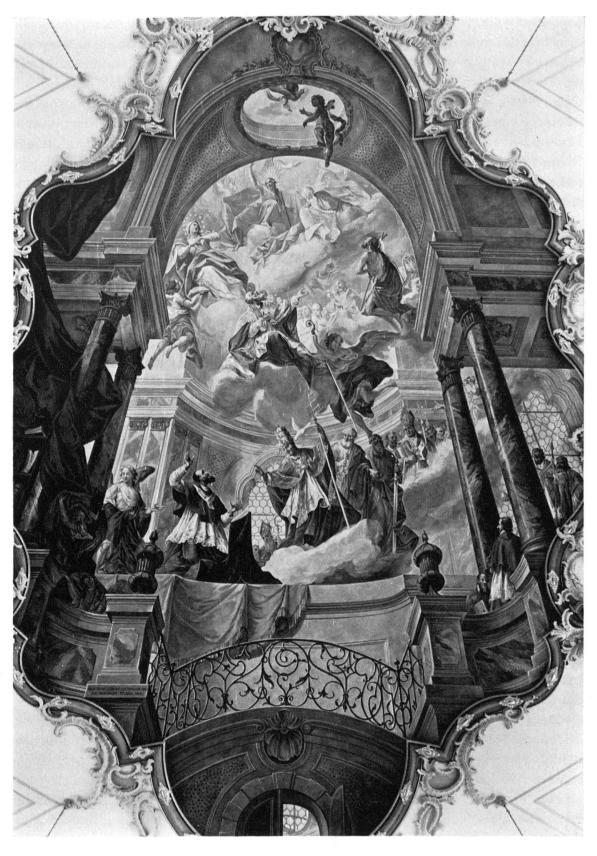
Kreuzlingen. Ehemalige Klosterkirche. Hauptdeckengemälde. Nach dem Wiederaufbau

fügt, in der neuen photographischen Aufnahme von einer Aufnahme des Originals vor dem Brande praktisch nicht unterscheidbar sein. Leicht gesagt und schwer zu verwirklichen! Wesentlich war die Beschaffung möglichst breiter Unterlagen: so hat der Maler der Deckenfresken, Manninger, nicht allein alle sonstwie erhaltenen und erreichbaren Originale Franz Ludwig Herrmanns studiert, photographiert und auf ihren maltechnischen Aufbau und Pinselstrich untersucht, nicht allein darnach in Freskotechnik einzelne Kopien hergestellt. Er hat nicht allein die Originalentwürfe für Kreuzlingen, die das Rosgarten-Museum Konstanz besitzt und großformatige Farbdias, welche glücklicherweise noch vor dem Brand für die Bregenzer Ausstellung «Barocke Malerei am Bodensee» aufgenommen worden sind, nach Strich und Faden ausgenützt. Er machte sich in engster Zusammenarbeit mit der Denkmalpflege nicht nur mit einem Farbkarton und zeichnerischen wie farbigen 1:1 Entwürfen mit der Eigenart der Figurendarstellung, mit der schwierigen scheinperspektivischen Einpassung in den Deckenspiegel, mit Gestik und Faltenwurf usf. vertraut. Er studierte die Franz Ludwig Herrmann zur Verfügung gestandenen Freskogründe in ihrem chemischen und strukturellen Aufbau. Wichtig war zum Beispiel die Oberflächenkörnung oder die Beimischung von rotem Flußspat bei den Untergründen von Purpur. Hunderte von Trümmerstücken, auf welchen wir noch Farbspuren entdecken konnten, wanderten in die Laboratorien des Schweizerischen Landesmuseums, wo sie gemeinsam geordnet und von Dr. Mühlethaler, einem unentbehrlichen Helfer der Denkmalpflege, chemisch untersucht und die Farbpigmente wieder so regeneriert wurden, daß wir am Schlusse in kleinen Glasröhrchen dieselben Farbpulver zur Verfügung hatten, die Herrmann für seine Palette verwendete! Das hat natürlich die Richtigkeit des farbigen Gesamtklimas weit mehr garantiert als die doch immer nur ungefähren Töne der Farbdias. Für den Deckenstuck, dessen plastische Stärke nach den Trümmern ermessen werden konnte, ergaben Mikroschnitte und chemische Analyse, daß nicht das für St. Gallen nachgewiesene Kupfer- oder Malachitgrün, sondern eindeutig die sanftere, viel weniger aggressive grüne Erde verwendet wurde.
