Zeitschrift:	Unsere Kunstdenkmäler : Mitteilungsblatt für die Mitglieder der Gesellschaft für Schweizerische Kunstgeschichte = Nos monuments d'art et d'histoire : bulletin destiné aux membres de la Société d'Histoire de l'Art en Suisse = I nostri monumenti storici : bollettino per i membri della Società di Storia dell'Arte in Svizzera
Herausgeber:	Gesellschaft für Schweizerische Kunstgeschichte
Band:	20 (1969)
Heft:	1
Artikel:	Überraschungen am Turm der Kirche St. Verena in Magdenau
Autor:	Fietz, Walter
DOI:	https://doi.org/10.5169/seals-392983

ÜBERRASCHUNGEN AM TURM DER KIRCHE ST. VERENA IN MAGDENAU

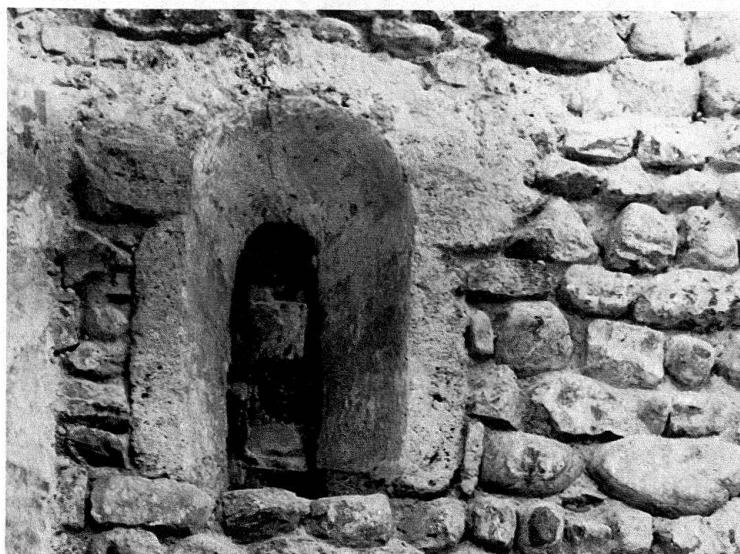
Magdenau, St. Verena. Nordwand des Schiffes mit romanischem Fenster

Die St.-Verenen-Kirche hat uns seit dem Beginn der Restaurierungsarbeiten schon einige Überraschungen beschert. Denken wir nur an die im Ährenverband gemauerte Nordwand des Schiffes mit der romanischen Lucide, in der noch der originale Holzrahmen steckt. Wie alt der *Turm* ist, wissen wir erst zum Teil. Schon bei den Vorstudien vom Herbst 1964 fiel die Arbeitsfuge unterhalb der Schallöffnungen auf, ohne daß damals schon eine klare Deutung möglich war. Nun fand vor einigen Monaten der inzwischen verstorbene Lokalhistoriker Alfred Hofmann, Flawil, im Archiv des Klosters Magdenau einen «Verding Zedel» mit wertvollen baugeschichtlichen Hinweisen: der Turm trug früher einen hölzernen Aufbau, der 1674 einem Sturm zum Opfer fiel; 1675 erfolgte dann die Erstellung der jetzigen Käsbisse.

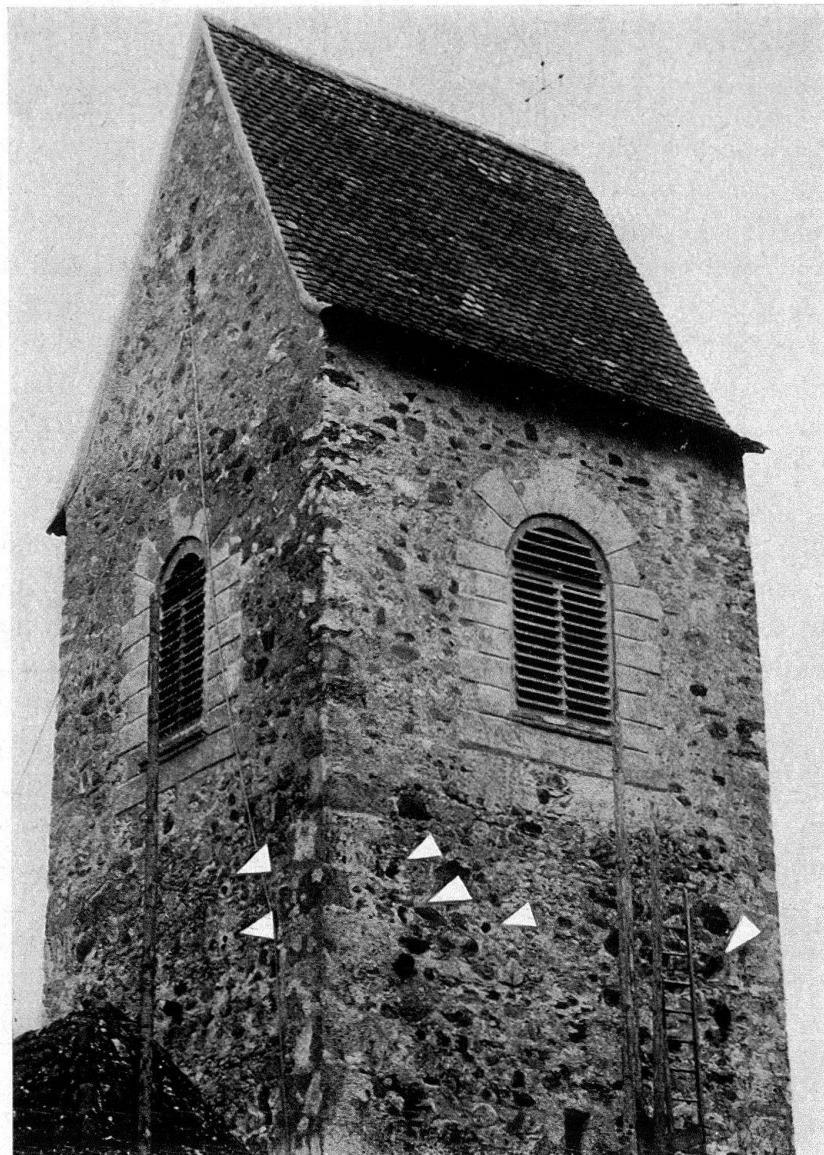
Magdenau, St. Verena. Oberer Teil des unter Erhaltung der Patina und des Flechtenbewuchses fertig restaurierten Turmes. Die weißen Pfeile weisen auf eine Anzahl von Nisthöhlen hin

Der Turm ist zum Teil in *Tuff* aufgeführt, einem bruchfrisch eher weichen Material, das an der Luft härter wird und sich am Wetter sehr gut hält; zum Teil in alpinen Kreidekalken – Schrattenkalk, Kieselkalk und «Gault», wobei besonders der letztere außerordentlich hart und wetterfest ist; Sandstein und Kristallin finden sich nur vereinzelt. Im älteren Teil des Turmes, etwa zehn bis elf Meter ab Terrain, steckten im steinsichtigen Mauerwerk Ziegelbrocken, deren Herkunft zunächst nicht erklärt werden konnte. Da wir sie als wassersaugende Fremdkörper empfanden, wurden sie herausgespitzt. Was kam zum Vorschein? Insgesamt 23 *Vogelnisthöhlen*, die bei der Erstellung des Turmes mit eingebaut worden sind! Sie gehen zum Teil bis nahezu 80 cm tief in das Mauerwerk hinein. Die größeren Höhlen sind ganz in Stein erstellt, die kleineren zum Teil unter Zuhilfenahme von halbrunden Tonschalen, die möglicherweise eigens zu diesem Zwecke gebrannt wurden. Ein mehr als glücklicher Zufall will es, daß Maurer-Vorarbeiter Josef Geißler vom Baugeschäft Maurer, Flawil, ausgerechnet Ornithologe ist! Ich verdanke J. Geißler, der inzwischen die Nisthöhlen mit viel Sachkenntnis und Liebe wieder in

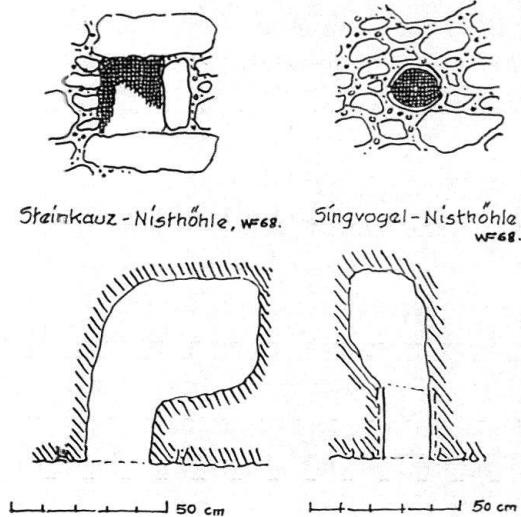
Magdenau, St. Verena. Ansicht und Grundriß einer Steinkauz-Nisthöhle

Ansicht und Grundriß einer Singvogel-Nisthöhle. Der äußere Teil der Röhre wird durch zwei halbrunde, gebrannte Tonschalen gebildet

Auf einem Friedhof, in unserem Falle in der Nähe eines Wäldchens und eines kleinen Baches, gibt es aber auch noch *schlimmeres Ungetier* wie Mäuse und Ratten, welch letztere als Seuchenverbreiter (Pest!) im Mittelalter gefürchtet sein mußten. Doch haben auch sie ihre natürlichen Feinde: der Steinkauz ist etwa 21 cm lang; er frißt Spitzmäuse, Feldmäuse, Blindschleichen, aber auch Siebenschläfer, Wiesel und gelegentlich einen jungen Vogel. Der größere Schleierkauz frißt Hausratten, Wasserratten, Mäuse, junge Spatzen oder andere Singvögel. Tatsächlich finden sich im Turm Nisthöhlen auch für diese beiden Nachtvögel, wie auch für den in unseren Breiten ausgestorbenen Zergkauz. Da sie nicht im Tageslicht brüten, besitzen die Höhlen im Mauerwerk seitliche Ausbuchungen, die nicht mehr vom direkten Tageslicht getroffen werden.

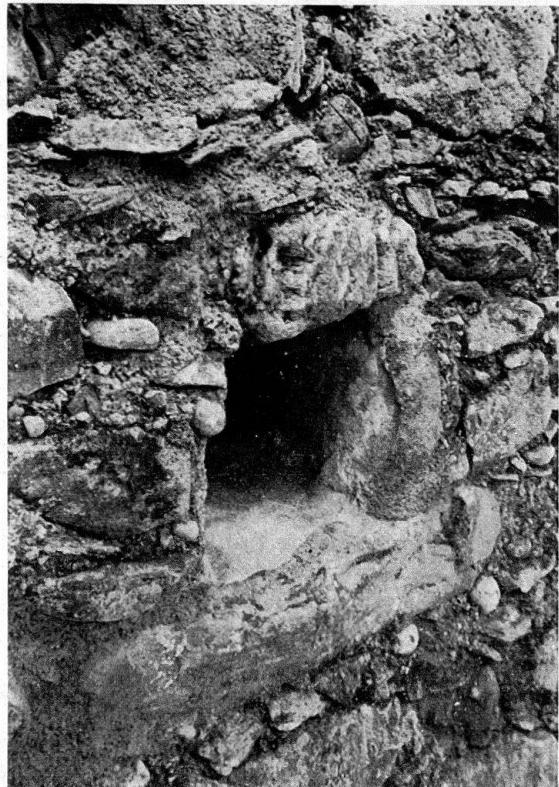
Eingang zu einer der wieder geöffneten Steinkauz-Nisthöhlen auf der Westseite des Turmes
