Artikel: Notizen über die instandgesetzten Fresken an der Westwand der

ehemaligen Dominikanerkirche in Konstanz

Autor: Schulze-Battmann, Elfriede

NOTIZEN ÜBER DIE INSTANDGESETZTEN FRESKEN AN DER WESTWAND DER EHEMALIGEN DOMINIKANERKIRCHE IN KONSTANZ

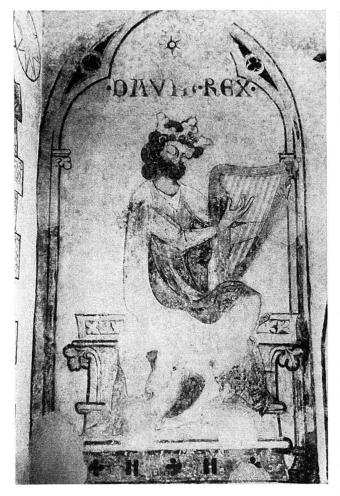
der Freilegung in Abbildungen gezeigt⁹ (Höhe des ganzen Bildes: 4,20 m, Davids: 2,70 m). Nach Entfernen der Reste der zum Schutz stehengelassenen barocken Tüncheschicht, Vorfixieren mit Silikat und Reinigen mit destilliertem Wasser, Einputzen der großen, durch Balken eingestoßenen Löcher und zahlreicher Pickelhiebe und ihrer Eintönung mit Silikatfarbe ist das Bild viel heller, klarer und farbig intensiver geworden. Allerdings hat sich nach Entfernen von Mörtelresten des Verputzes des ausgehenden 19. Jhs. der Ausdruck der Augen sehr verändert (Abb. 1).

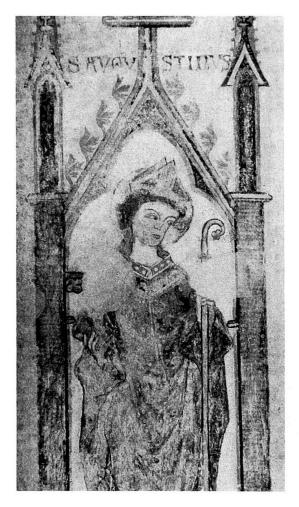
Abb. 3. Konstanz. Insel-Hotel, ehemalige Dominikanerkirche. Fresko an der Westwand: S. Augustinus, Detail. Zustand nach der Restaurierung

der Mund sind nicht gestört, hingegen ist die Nase des Heiligen durch die dort unebene Oberfläche entstellt (Abb. 3).

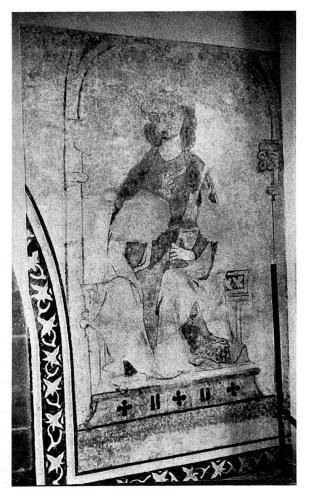
Abb. 4. Konstanz. Insel-Hotel, ehemalige Dominikanerkirche. Fresko an der Westwand, oberer Teil, nördliche Hälfte: Sitzende Figur mit Szepter. Zustand nach der Restaurierung

Daß König David rechts einer Sitzfigur entsprechen mußte, war selbstverständlich, ein Thron und Gewandfalten zeichneten sich auch ab. Der Kopf war aber schemenhaft und ist auch nach der Konservierung nicht eindeutig zu identifizieren (Abb. 4). Bedauerlicherweise hört die Malschicht heute an der Stirn auf; schwache horizontale Linien mit Punkten könnten den Ansatz einer Krone, eines mit Steinen geschmückten Reifes oder eines verzierten Bandes andeuten. Die Haarpartien sind wie bei David rötlich-goldbraun, aber hier nicht sorgfältig gelockt, sondern seitlich vom Gesicht aufgebauscht und durch

feine Striche gegliedert, die in ihren unregelmäßigen Kurven nicht original wirken, jedoch zur Freskomalerei gehören und nicht wie andere Striche (wie zum Beispiel im Gesicht Davids) leicht zu entfernen sind. Der Mantel dieser Sitzfigur ist goldbraun wie die Haare. Es wäre verwunderlich, wenn der Maler diese Farbe – als Abwechslung zum hellblauen Mantel Davids – gewählt hätte, wenn er Zöpfe oder lange offene Haarsträhnen in der gleichen Farbe darüber fallen lassen wollte. Die wahrscheinlich zufällig stärker erhaltenen braunen Streifen auf dem Mantel schließen jedoch diese Möglichkeit nicht aus und könnten zur Annahme verleiten, daß es sich um eine weibliche Figur handelt; naheliegen würde die Königin von Saba. Dann wäre der auf dem linken Knie aufgestützte und mit der linken Hand gehaltene Gegenstand wohl als Szepter zu ergänzen. Auffallend ist das helle Band, mit dem der Mantel mit der Rechten über dem grünen Gewand gehalten wird, weil an der rechten kaum beschädigten Schulter keine Spuren des Bandes zu finden sind, obwohl im Schoß zwei Bänder sichtbar sind. Die Doppellinien an der linken Schulter der Sitzfigur könnten Korrekturen des Malers sein oder eine schmale Borte andeuten. Der nach der Mitte, König David zugewandte Blick ist trotz Pickellöchern in den Augäpfeln im Ausdruck klarer als bei David. Bei der rechten Sitzfigur wurde auch an König Salomo gedacht, der wie die Königin von Saba ebenfalls oft in Verbindung mit König David dargestellt wurde. Beide Könige sind als Propheten auch mit dem Neuen Testament in Beziehung zu setzen, zum Beispiel zu den Kirchenvätern wie Augustin, so daß zu der horizontalen Zusammengehörigkeit auch eine senkrechte Beziehung der Dargestellten an dieser Wand möglich wäre.

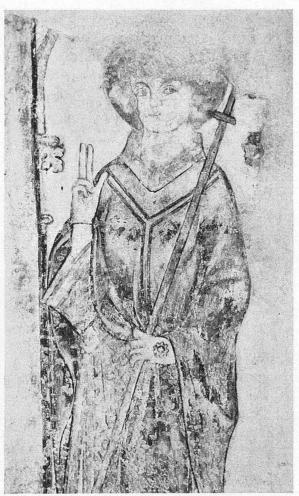
Abb. 6. Konstanz. Insel-Hotel, ehemalige Dominikanerkirche. Fresko an der Westwand, unterer Teil, nördliche Hälfte: (St. Nikolaus?), stehende Heiligenfigur, Detail. Zustand nach der Restaurierung

Erfreulich ist neben der Deutung des zweiten Bischofs auch sein Erhaltungszustand innerhalb der noch vorhandenen Fragmente. Die Farben sind kräftiger als bei den Gewändern der drei anderen, wohl dank dem weniger intensiven Lichteinfall auf die untere Zone des Nordteils der Westwand. Desgleichen sind die Konturen von Augen, Nase und Mund in seinem Gesicht am wenigsten verletzt. Zur genaueren Betrachtung der Einzel-

heiten wurde hier ein kleinerer Ausschnitt – ohne Tabernakel – gewählt als bei Augustinus (Abb. 6).
