Artikel: Eine alte bäuerliche Hausform in der Nordostschweiz

EINE ALTE BÄUERLICHE HAUSFORM IN DER NORDOSTSCHWEIZ

Von Max Gschwend

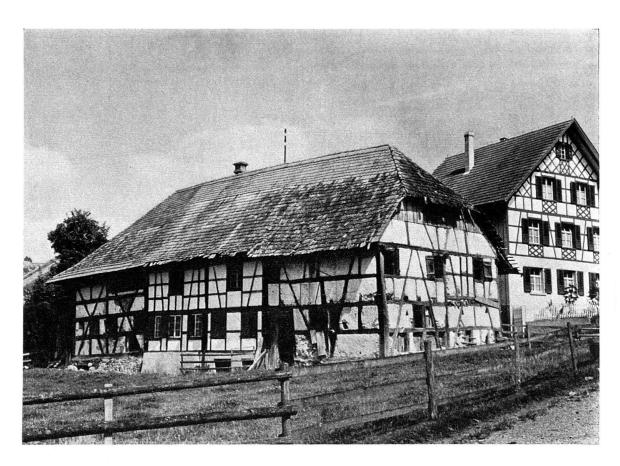
Abb. 1. Vielzweckbau in Fachwerk-Bauweise mit Walmdach, im Wirtschaftsteil rechts sind durchgehende Ständer und Langstreben sichtbar. Ueßlingen TG

Ein Blick auf Abb. 1 zeigt das bemerkenswerte Haus, das vor allem in seiner Dachform aus dem gewohnten Rahmen fällt.

Das vor uns stehende Haus ist ein *Vielzweckbau in Fachwerk-Bauweise* (Abb. 1). Die Ständer stehen auf eichenen Schwellen und gehen durch beide Geschosse durch. Nach der Terminologie der Konstruktionen an deutschen bürgerlichen Fachwerkbauten wäre dies deswegen ein Ständerbau. Im bäuerlichen Hausbau unseres Landes müssen wir aber den Begriff «Ständerbau» auf jene Bauten beschränken, bei denen das hölzerne

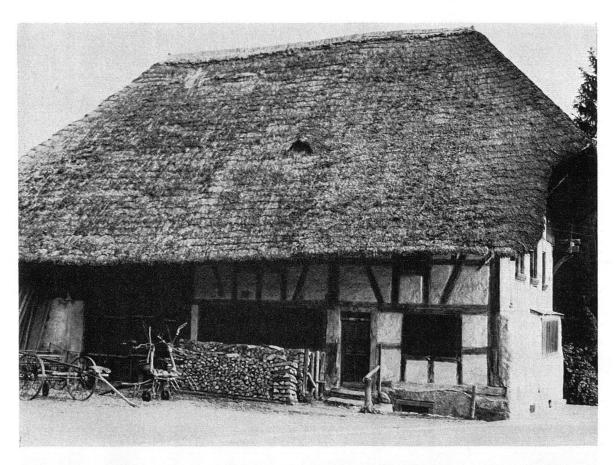
Abb. 2. Einziges noch mit Stroh bedecktes Walmdachhaus nördlich der Limmat, heute unter Heimatschutz. Rückwärtige Wand teilweise Bohlenständer, Wohnteil in Fachwerk. Hüttikon ZH, 1652

Da anderseits im Gebiet westlich Aare-Limmat noch heute zahlreiche Walmdachhäuser vorkommen, ist es eigentlich naheliegend, anzunehmen, sie seien auch in der zwischen dem schwäbischen und zentral-mittelländischen Verbreitungsgebiet liegenden Nordostschweiz häufig gewesen. Tatsächlich existieren einige Hinweise in bildlichen Darstellungen¹², in Urbaren¹³ und sogar sind – wie erwähnt – noch eine größere Anzahl von Bauernhäusern zu finden, die Walme besitzen (Abb. 2).

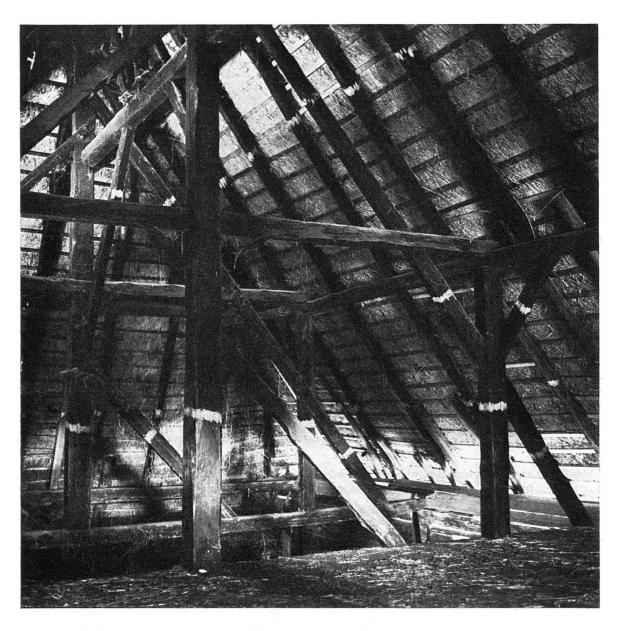
Abb. 3. Dachgerüst eines Mehr-Ständerreihenhauses, das die Vereinigung der Hochstudelemente (Firstständer, Firstpfette, Unterfirst, Windstreben) mit Zwischenständern (Mittelpfette tragend) und Kehlbalken zeigt. Die ursprüngliche Rafenlage, Dachlatten und Strohbelag sind noch erhalten (Strohdach erneuert). Hüttikon ZH, 1652

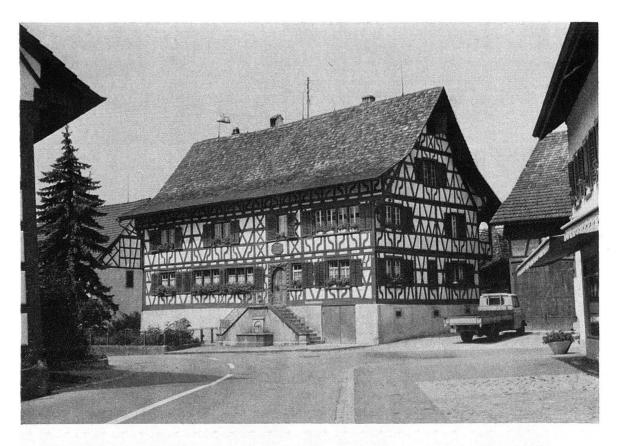
Abb. 5. Reiches Fachwerk, stockwerkweise abgebunden, liegender Stuhl. Marthalen ZH, 1715

Fassen wir die Kennzeichen des reinen Ständerbaus, der als Ausgangspunkt wesentlich ist, nochmals kurz zusammen: hölzernes Rahmengerüst mit Schwellen, Ständern und Rähmbalken; Ständer ein- oder mehrgeschossig; große, nicht oder wenig unterteilte Gefache; kurze Kopf- und Fußhölzer zwischen Ständern und Rähm oder Ständern und Schwellen; lange Riegel (meist als Brustriegel Fenster tragend); die Gefache sind mit stehenden (ältere Form) oder liegenden Hölzern (Bohlen, Flecklingen) verschlossen, die eingenutet werden. Das Dachgerüst bilden Firstständer mit Firstpfette, über die die Rafen gehängt sind (Abb. 5).

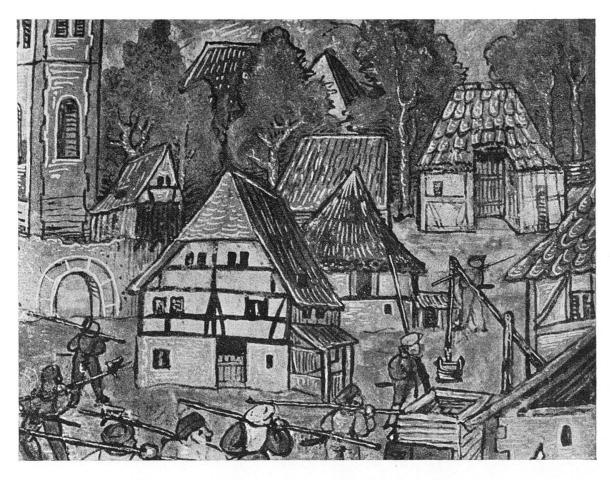
Abb. 8. Alte Darstellung nordostschweizerischen Fachwerkes, durchgehende Ständer, große Gefache, Langstreben. D. Schilling, Luzerner Bilderchronik 1513, Fol. 151 b

Obwohl die untersuchten Häuser oftmals nicht datiert sind, werden sie durch ihre Konstruktionselemente eindeutig in die Zeit zwischen dem 15. und 17. Jh. verwiesen (Abb. 8). Damals muß der Übergang vom Ständerbau zum Fachwerk sich in der Nordostschweiz vollzogen haben. Die eigentliche Hochblüte des bäuerlichen Fachwerks ist jedoch erst später anzusetzen.
