EINE ALTE BÄUERLICHE HAUSFORM IN DER NORDOSTSCHWEIZ

Von Max Gschwend

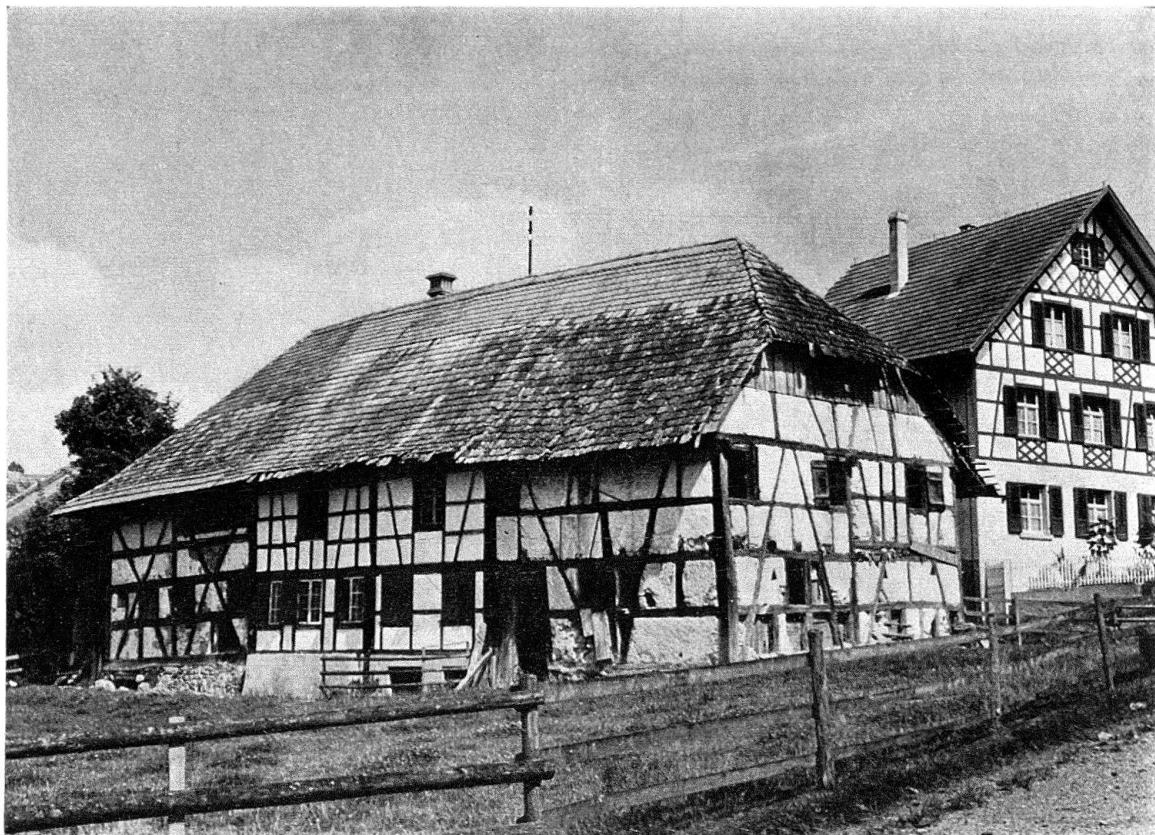
Abb. 1. Vielzweckbau in Fachwerk-Bauweise mit Walmdach, im Wirtschaftsteil rechts sind durchgehende Ständer und Langstreben sichtbar. Ueßlingen TG

Ein Blick auf Abb. 1 zeigt das bemerkenswerte Haus, das vor allem in seiner Dachform aus dem gewohnten Rahmen fällt.

Das vor uns stehende Haus ist ein *Vielzweckbau in Fachwerk-Bauweise* (Abb. 1). Die Ständer stehen auf eichenen Schwellen und gehen durch beide Geschosse durch. Nach der Terminologie der Konstruktionen an deutschen bürgerlichen Fachwerkbauten wäre dies deswegen ein Ständerbau. Im bäuerlichen Hausbau unseres Landes müssen wir aber den Begriff «Ständerbau» auf jene Bauten beschränken, bei denen das hölzerne

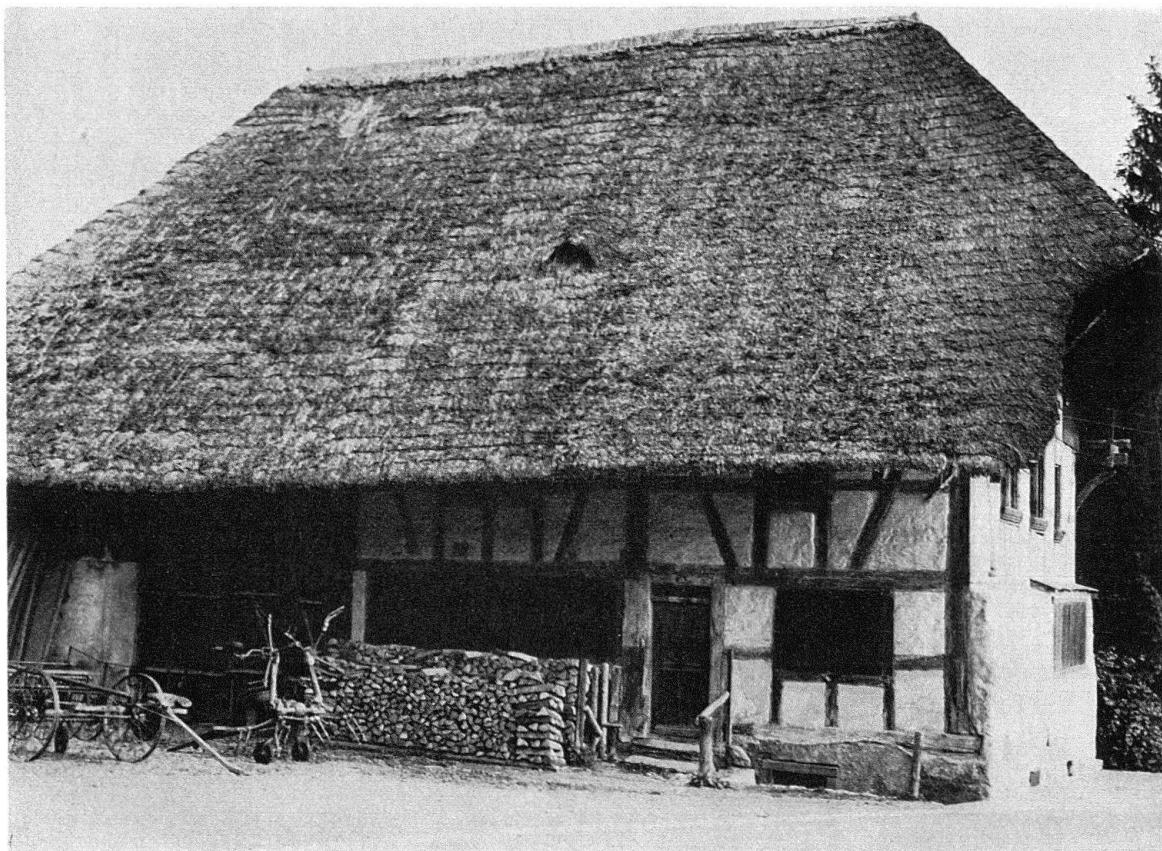
Abb. 2. Einziges noch mit Stroh bedecktes Walmdachhaus nördlich der Limmat, heute unter Heimat- schutz. Rückwärtige Wand teilweise Bohlenständer, Wohnteil in Fachwerk. Hüttikon ZH, 1652

Da anderseits im Gebiet westlich Aare-Limmat noch heute zahlreiche Walmdachhäuser vorkommen, ist es eigentlich naheliegend, anzunehmen, sie seien auch in der zwischen dem schwäbischen und zentral-mittelländischen Verbreitungsgebiet liegenden Nordostschweiz häufig gewesen. Tatsächlich existieren einige Hinweise in bildlichen Darstellungen¹², in Urbaren¹³ und sogar sind – wie erwähnt – noch eine größere Anzahl von Bauernhäusern zu finden, die Walme besitzen (Abb. 2).

⁸ R. Weiß, *Häuser und Landschaften der Schweiz*, Zürich 1959, S. 94; wobei die in Anm. 70 zitierte Abbildung allerdings den Reuschten-Hof in Schlieren betrifft und kein Vollwalmhaus zeigt, sondern einen Halbwalm, wie unsere Abb. 2.

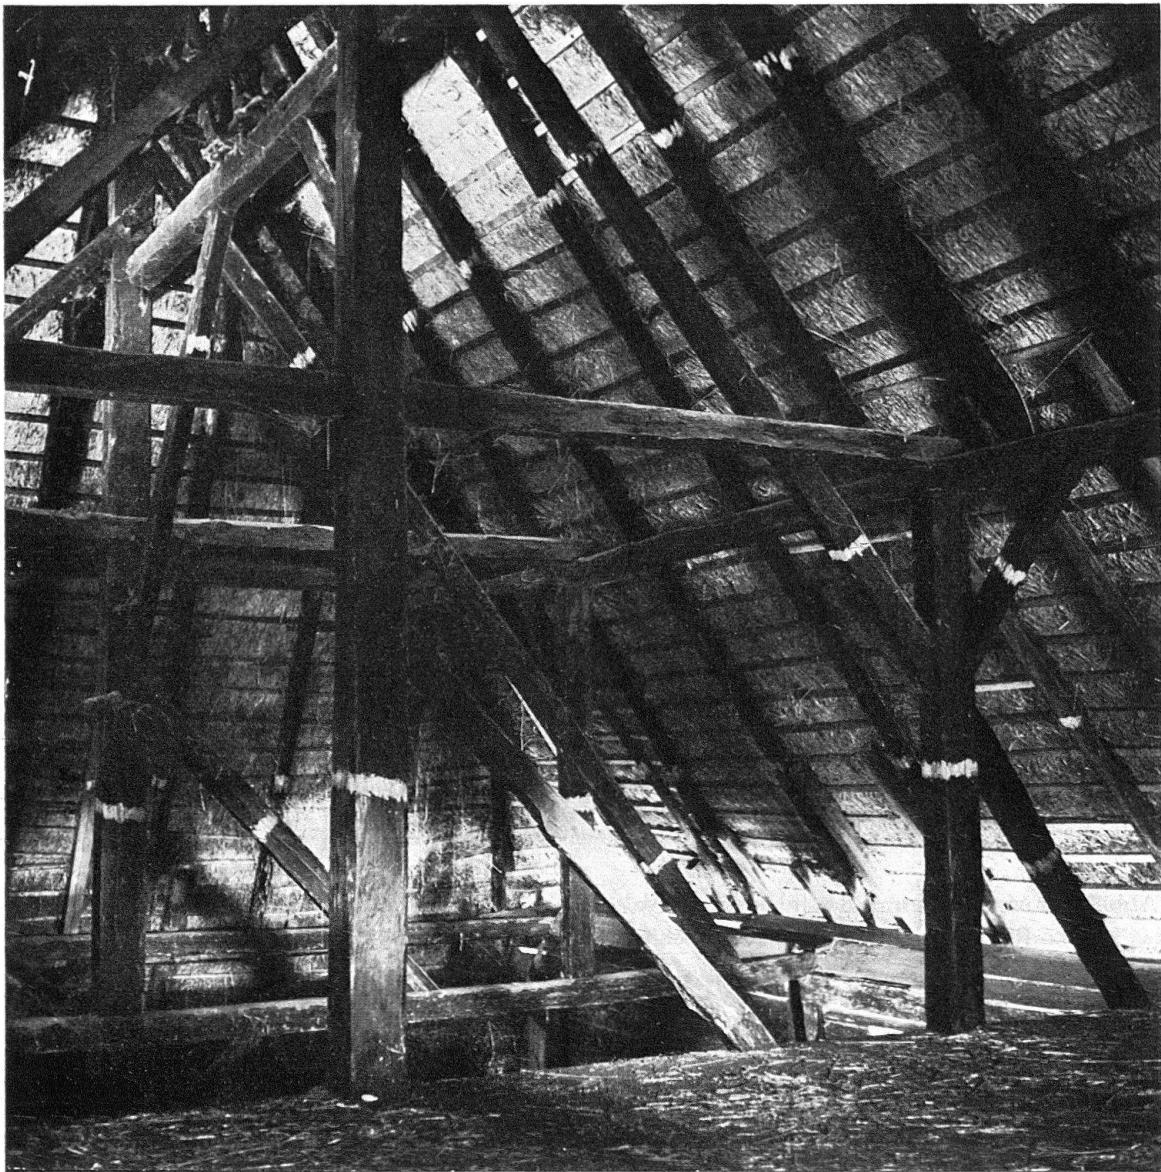
Abb. 3. Dachgerüst eines Mehr-Ständerreihenhauses, das die Vereinigung der Hochstudelemente (Firstständer, Firstpfette, Unterfirst, Windstreben) mit Zwischenständern (Mittelpfette tragend) und Kehlbalken zeigt. Die ursprüngliche Raffenlage, Dachlatten und Strohbelag sind noch erhalten (Strohdach erneuert). Hüttikon ZH, 1652

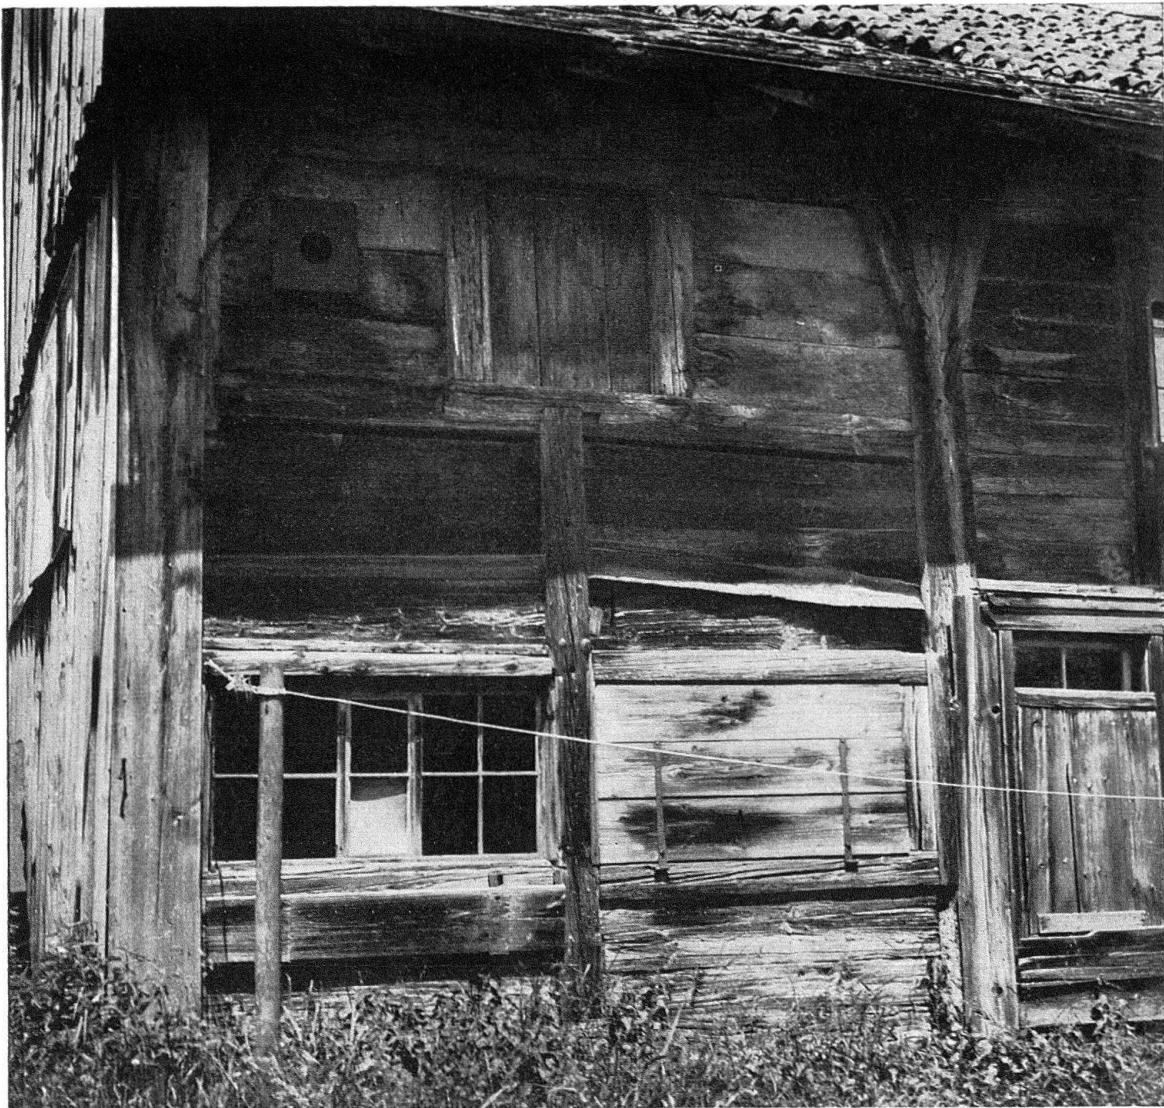
Abb. 4. Ständerbau mit Bohlenaufachung, beachtenswert sind die Kopfhölzer sowie Sturz- und Brustriegel bei den alten Fenstern unten links. Egnach TG, Erdhusen

Die Dachkonstruktion benutzt noch die Firstständer, den Firstbalken und die Räfen, die in der Dachmitte durch eine Mittelpfette unterstützt werden, getragen von Zwischenständern. Das ist die Konstruktion, welche wir in Abb. 4 gezeigt haben. Auch hier

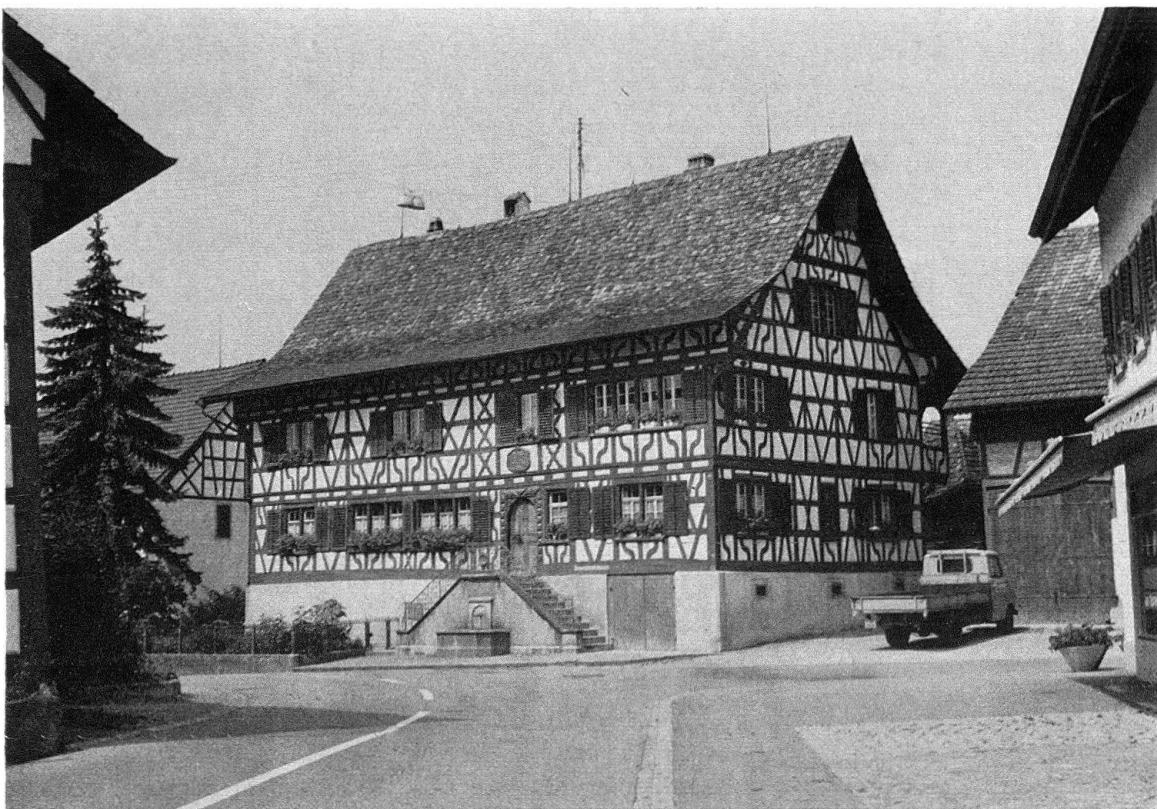
Abb. 5. Reiches Fachwerk, stockwerkweise abgebunden, liegender Stuhl. Marthalen ZH, 1715

Fassen wir die Kennzeichen des reinen Ständerbaus, der als Ausgangspunkt wesentlich ist, nochmals kurz zusammen: hölzernes Rahmengerüst mit Schwellen, Ständern und Rähmbalken; Ständer ein- oder mehrgeschossig; große, nicht oder wenig unterteilte Gefache; kurze Kopf- und Fußhölzer zwischen Ständern und Rähm oder Ständern und Schwellen; lange Riegel (meist als Brustriegel Fenster tragend); die Gefache sind mit stehenden (ältere Form) oder liegenden Hölzern (Bohlen, Flecklingen) verschlossen, die eingenumet werden. Das Dachgerüst bilden Firstständer mit Firstpfette, über die die Räfen gehängt sind (Abb. 5).

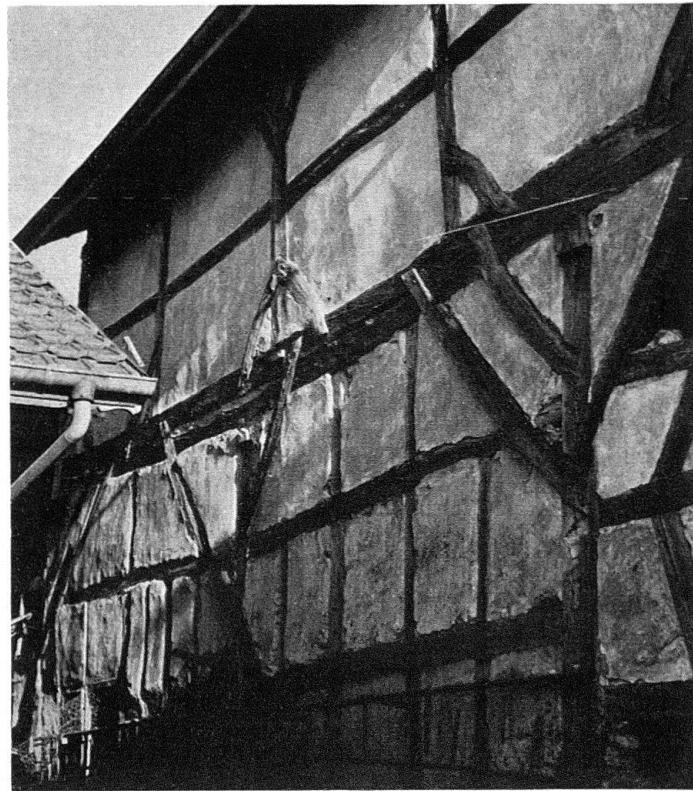
Abb. 6. Fachwerkwand des 16. Jhs. mit Fußhölzern, Kopfhölzern und Kopfstreben.
Unterer Teil später neu ausgefacht. Unter-Stammheim ZH

Demgegenüber weisen die *Fachwerkhäuser des 18. und 19. Jhs. (Abb. 6) als vorläufiger Endpunkt der Entwicklung* folgende Charakteristiken auf: hölzernes Rahmengerüst mit Schwellen, Ständern und Rähmbalken (im Prinzip ein Ständerbau); Ständer geschoßweise abgebunden; Gefache durch Streben (schräg) und Riegel (horizontal) stark unterteilt; diese Unterteilung geht Ende des 18. und im 19. Jh. so weit, daß die Gefache schmäler werden als die sie trennenden Hölzer; keine Kopf- und Fußhölzer; Wechsel von längeren und vielen kurzen Riegeln; Gefache stets mit Flechtwerk, Mauerwerk oder der gleichen ausgefüllt, nie mit Holz. Das Dachgerüst ist ein von der Wandkonstruktion unabhängiges Sparrendach mit liegendem Stuhl.

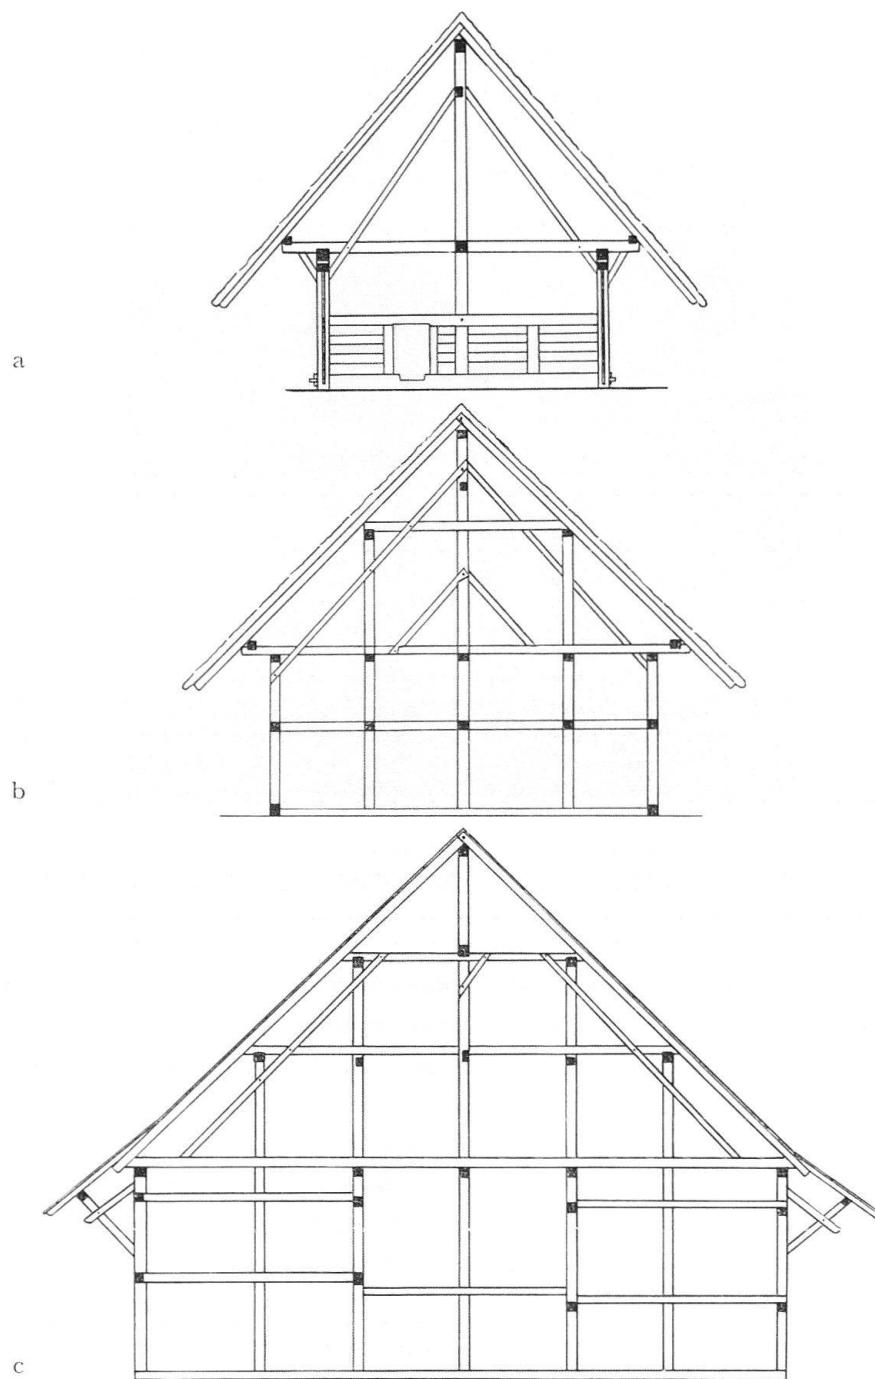
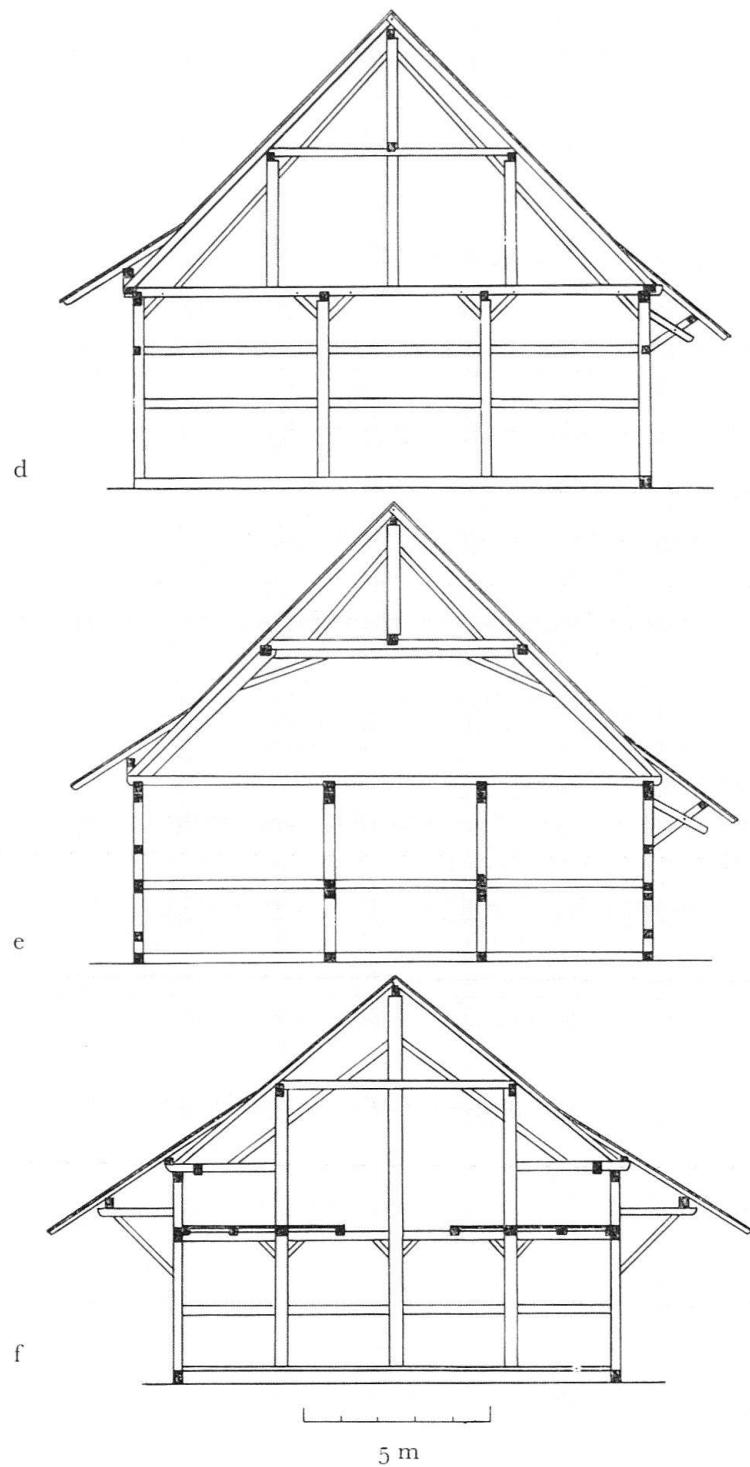
Abb. 7. Vergleichende Übersicht verschiedener Ständerkonstruktionen, Übergang zum Fachwerk.
Alle Schnitte im gleichen Maßstab

- a Ein-Ständerreihenbau, Bohlenständerbau, Firstständer mit Rafen, Vollwalmdach (reiner Hochstüdbau). Rothrist AG
- b Mehr-Ständerreihenbau, Gefachfüllung: Bohlen und Flechtwerk, Firstständer mit Rafen, Zwischenständer mit Kehlbalken und Mittelpfette, Halbwalmdach. Hüttikon ZH, 1652
- c Mehr-Ständerreihenbau, Gefachfüllung: Bohlen und Mauerwerk, zwei Zwischenständer, verbunden mit Kehlbalken und Zwischenpfetten, Halbwalmdach. Rümlang ZH, Chatzenrüti 1612

d Mehr-Ständerreihenbau, Fachwerkbau, Sparrendach mit Firstständer, stehendem Stuhl und Kehlbalken, Giebeldach, Schnitt durch Wirtschaftsteil. Stadel ZH, 1668

e Mehr-Ständerreihenbau, Fachwerkbau, Sparrendach mit liegendem Stuhl (Bundbalken, Kehlbalken), Firstständer als Spitzsäule erhalten, Giebeldach, Schnitt durch Wohnteil. Stadel ZH, 1668

f Mehr-Ständerreihenbau der Westschweiz zum Vergleich. Giebeldach, Wände teilweise massiv. Dieselbe Konstruktion ist bei älteren Bauten auch als Rafendach ausgebildet. Carrouge VD, 1795

Besondere Aufmerksamkeit verdient die Dachkonstruktion. Noch steigen im Innern des Hauses von den Grundschenkeln bis zum Firstbalken (Firstpfette) durchgehende Firstständer empor. Diesem konstruktiven Element begegnen wir in unserm Land in erster Linie in den aus dem Mittelland bekannten Hochstudbauten¹⁵ (vgl. auch Abb. 7a).

Wir stehen also nicht mehr vor einem Ein-Ständerreihenbau, wie dies die Hochstudhäuser darstellen (Abb. 7a), sondern vor einem *Mehr-Ständerreihenbau* (Abb. 7b, 7c).

Eine Zusammenstellung der typischen Konstruktionsgerüste soll einen Überblick über den Wandel vermitteln, wie er angebahnt im 16. Jh. sich vor allem im 17. Jh. vollzog (Abb. 7). Weggelassen haben wir nur das Schlußglied, das Sparrendach mit liegendem Stuhl, aber ohne Firstpfette und Spitzsäule. Die Mehr-Ständerreihenbauten mit Rafendach werden schon im 17. Jh. durch Dachkonstruktionen abgelöst, bei denen die Zwischenständer auf der Höhe des Rähms abgefangen werden. Der Schritt zum stehenden Stuhl ist damit getan (Abb. 7d). Wie Rafen nachträglich die Funktion von Sparren erhalten, sogar wenn der Firstbalken noch vorhanden ist, zeigte uns das Haus in Ueßlingen. Noch ist teilweise ein Firstständer zu sehen, der aber immer kürzer wird, als Spitzsäule auf dem Kehlbalken aufsitzt und schließlich ganz verschwindet. Die Rafen werden durch Sparren ersetzt, die auf den Dachbalken unverrückbar aufstehen. Liegende Streben fügen sich den Sparren an und werden mit dem Bundbalken verbunden, sie ersetzen die stehenden Stuhlsäulen. Damit ist *der liegende Stuhl entwickelt*, der vom 18. Jh. an auch ohne Spitzsäule und Firstbalken in den bäuerlichen Bauten dominiert. Sein eindeutiger Vorteil (Schaffung des freien Dachraumes) lässt seine große Verbreitung leicht verstehen.

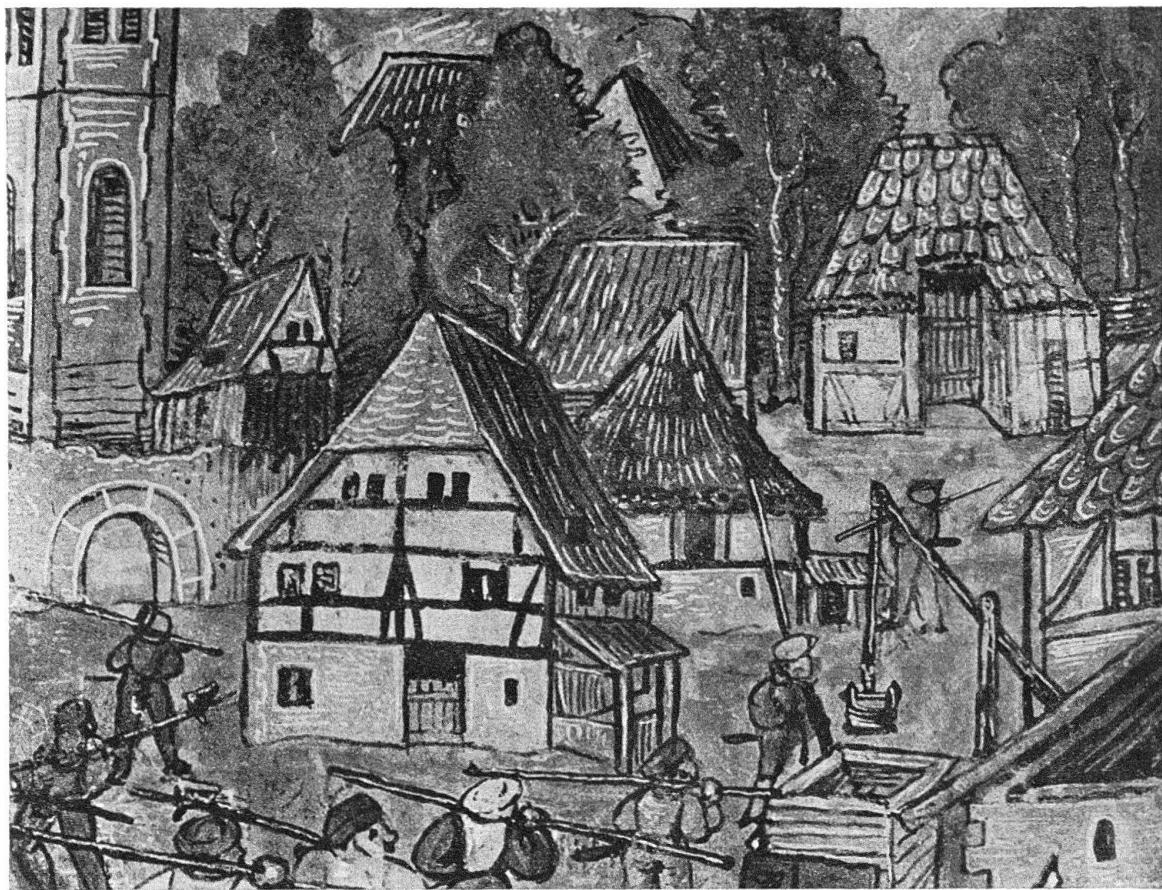
Abb. 8. Alte Darstellung nordostschweizerischen Fachwerkes, durchgehende Ständer, große Gefache, Langstreb. D. Schilling, Luzerner Bilderchronik 1513, Fol. 151 b

Obwohl die untersuchten Häuser oftmals nicht datiert sind, werden sie durch ihre Konstruktionselemente eindeutig in die Zeit zwischen dem 15. und 17. Jh. verwiesen (Abb. 8). Damals muß der Übergang vom Ständerbau zum Fachwerk sich in der Nordostschweiz vollzogen haben. Die eigentliche Hochblüte des bäuerlichen Fachwerks ist jedoch erst später anzusetzen.
