DE QUELQUES RESTAURATIONS DANS LE CANTON DE NEUCHATEL

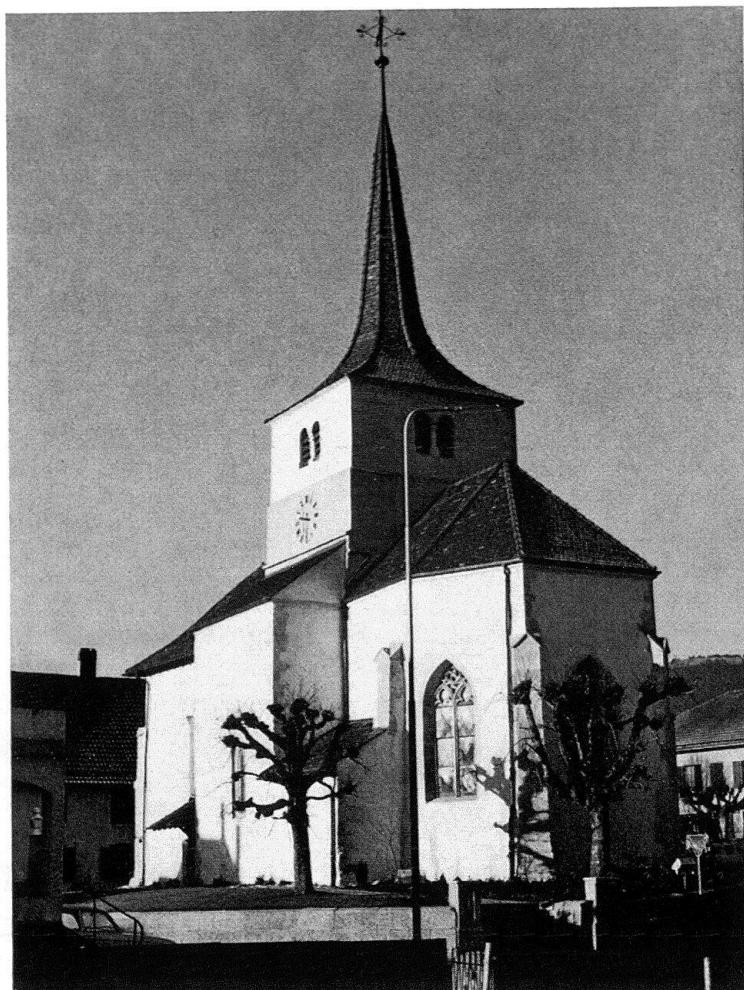
L'église de Fontaines, vue du sud-est

Quelques kilomètres plus loin, *le temple de Fontaines* attendait une restauration que l'intervalle depuis la précédente, en 1913, rendait toujours plus nécessaire. Une fois l'extérieur réparé et recrépi dans la teinte claire du plâtre d'autrefois, les restaurateurs se sont attaqué avec bonheur aux problèmes délicats de l'intérieur (1969/70; Robert Monnier, architecte). Là encore un crépi plus lumineux a fait oublier les taches apparues avec le temps; M. Benoît de Dardel, peintre spécialisé dans ce travail, a rafraîchi et ranimé le décor peint du XVIII^e siècle qui donnait un caractère particulier à cette église du XVI^e siècle, achevée en 1686: versets bibliques dans des cadres ocre ou noirs, écus armoriés et lignes pointillées sur les armoires murales du chœur. La sacristie occupe désormais le petit local sud-est remanié en 1706, réservé naguère aux archives; la grande peinture de Heaton a été déposée; le mobilier neuf, plus sobre que l'ancien, n'occupe plus qu'une partie de la nef; un escalier en vis assure l'accès de la galerie. Il faut aussi se réjouir du maintien de la chaire typique de 1683, restaurée en 1913, et noter l'éclairage résolu par des groupes de «spots» plus discrets que les lustres de fer forgé. Jean Courvoisier

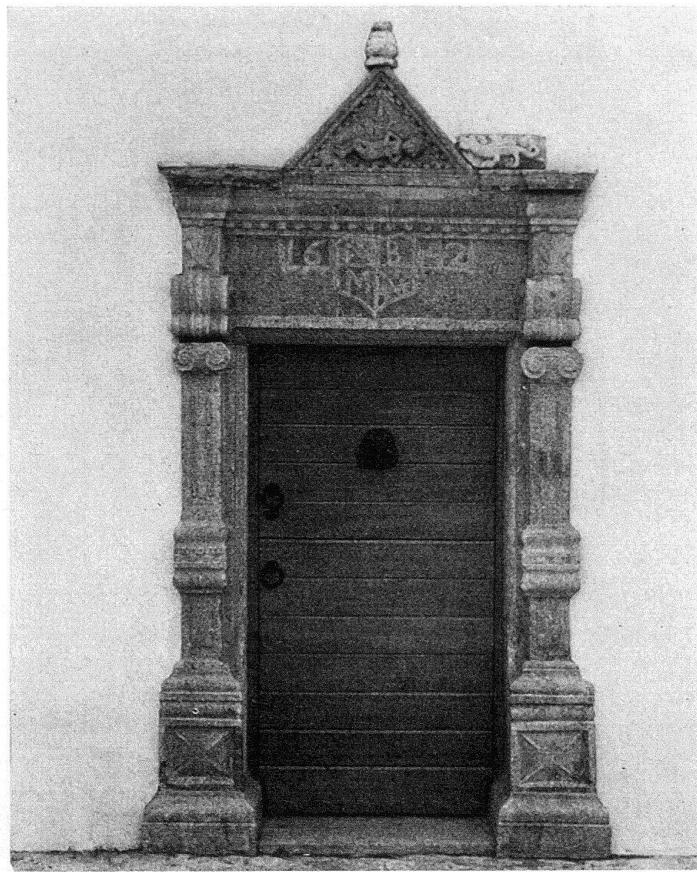
Porte aux Bourquins de Bise (La Côte-aux-Fées)

En dehors du chef-lieu il faut signaler une réussite, apparemment modeste, qui tire toute sa valeur de l'esprit dans lequel elle a été réalisée, grâce à un louable respect du document. La *porte armoriée* des Bourquins de Bise, à *La Côte-aux-Fées*, décrite dans l'inventaire des Monuments d'art et d'histoire du canton, avait non seulement souffert des intempéries, mais probablement aussi de remaniements. Les piédroits sculptés, redressés, ont été remis exactement au-dessous des consoles limitant l'entablement; les blessures infligées au calcaire ont été réparées avec discréption, mais sans tricherie, par le tailleur de pierre Vermot. Un nouveau vantail de porte, en harmonie avec le caractère de l'en-cadrement et les traditions montagnardes, atteste aussi la volonté fort sympathique du propriétaire de restaurer, puis de mettre en valeur, une entrée quelque peu monumentale, d'un type rare dans la région.
