**Artikel:** Les fortifications du Bourg-d'en-as et l'ancien port d'Hermance

Autor: Bonnet, Charles

# LES FORTIFICATIONS DU BOURG-D'EN-BAS ET L'ANCIEN PORT D'HERMANCE

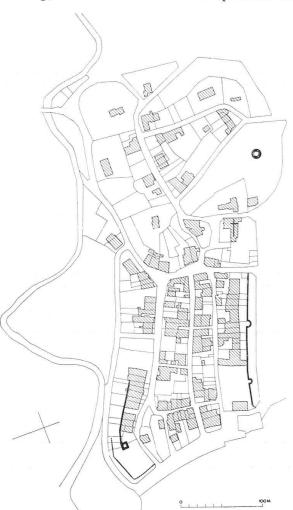
Fig. 1. Hermance. Plan de situation. Fondations découvertes en 1969–1970 et vestiges des fortifications encore visibles

La découverte fortuite de nouveaux murs et d'une tour de défense permet de compléter ces premières études. Nous pouvons aujourd'hui mieux situer le port et préciser l'importance des fortifications du côté du lac (fig. 1).

Le Cadastre actuel (fig. 1) comme la mappe de 1740 nous montrent assez clairement l'ancienne implantation de la «ville».

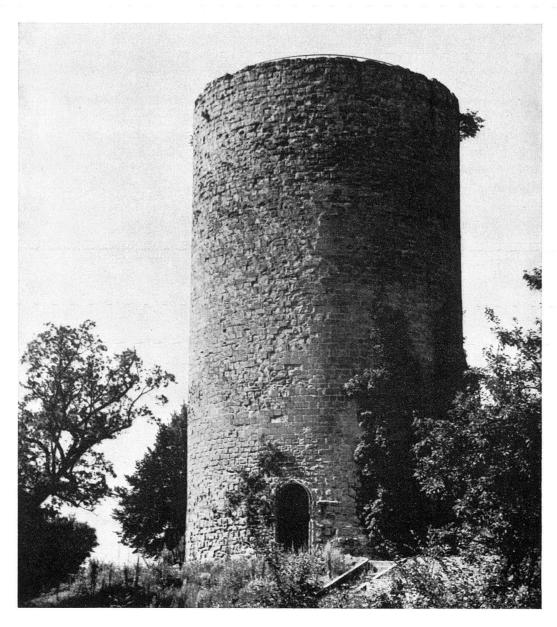
Fig. 2. Hermance. Donjon circulaire du château. La tour est construite en 1338–1339 par Mermet de Jonzier, maître d'œuvre de Humbert II, dauphin de Viennois

Le bourg-d'en-bas de forme rectangulaire fournissait, grâce à son enceinte, une première défense. Sur la colline, le bourg-d'en-haut permettait aux habitants de se réfugier en cas de besoin derrière des fortifications plus importantes. Si le bourg était investi, le château avec son donjon donnait la possibilité aux défenseurs de créer un réduit qui pouvait encore résister aux assauts (fig. 2).

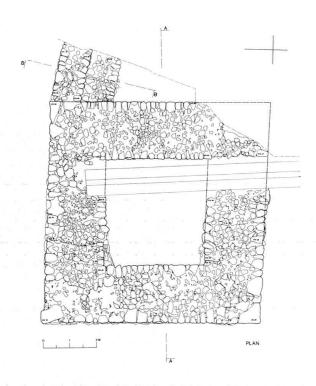
Fig. 3. Hermance. Plan des fondations de la tour découverte en 1969 et 1970

Fig. 3 a. Elévation de la face occidentale des fondations de la tour

Fig. 3b. Coupe des fondations de la tour et du mur d'enceinte

De plan carré, cette construction a plus de 8 m de côté. Son vide intérieur est d'environ 3,80 m. Les murs ont une épaisseur de 2,20 m; ils sont conservés sur une hauteur

variant de 1 à 1,80 m. Le fruit que présente la face occidentale de la structure peut indiquer une différence de dimensions entre les fondations et les parties supérieures, la tour étant moins large vers le haut (fig. 3–4).

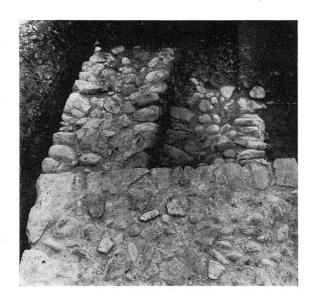
Fig. 5. Hermance. Détail des fondations du mur de fortification et de la tour

A l'angle nord-est des fondations de la tour, nous avons retrouvé les deux murs du rempart. Le mur extérieur a 1,15 m de large. Contre sa paroi intérieure est adossée une deuxième maçonnerie de même largeur. L'état de conservation de cette fondation ne nous a pas permis un travail de comparaison, mais elle semble appartenir à la même étape de construction. Ce renfort du mur d'enceinte principal a sans doute servi de chemin de ronde (fig. 5).

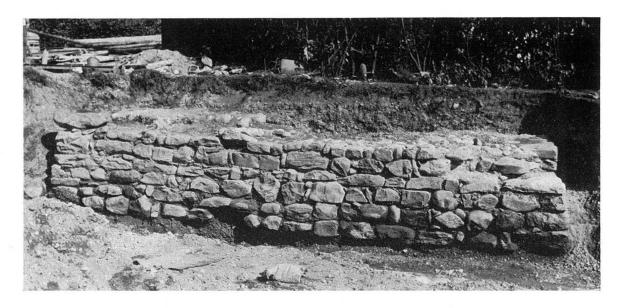
Fig. 6. Hermance. Fondations de la tour après un premier dégagement (1969)

La maçonnerie de gros galets de rivière est liée par un mortier abondant. Les pierres du parement extérieur sont souvent grossièrement taillées et leur module varie. Le soin que l'on a apporté à la disposition des assises donne une impression générale de solidité et d'un travail de qualité. Le bourrage du mur est moins régulier, d'épaisses couches de mortier lient des éclats et des pierres plus petites (fig. 6).

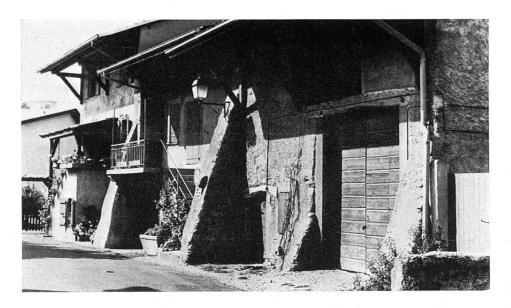
Fig. 7. Hermance. Maisons du bourg-d'en-bas avec leurs contreforts

Le plan allongé de plusieurs maisons dépend du système parcellaire médiéval. Les bâtiments sont adossés les uns aux autres et leurs façades étroites délimitent la rue<sup>6</sup>. Dans le bourg-d'en-bas, trois voies mènent de l'église et du château vers le bord du lac. L'une d'elles débouche à l'angle nord-ouest de l'aglomération où elle s'élargit près de la rive. Nous pouvons supposer que le port se trouvait dans cette zone. Le sous-sol du bourg-d'en-bas est instable. Plusieurs façades de maisons sont étayées par des contreforts. A l'emplacement possible du quai les contreforts plus nombreux semblent disposés en fonction d'un bassin (fig. 7).
