Zeitschrift: Unsere Kunstdenkmäler : Mitteilungsblatt für die Mitglieder der Gesellschaft für Schweizerische Kunstgeschichte = Nos monuments d'art et d'histoire : bulletin destiné aux membres de la Société d'Histoire de l'Art en Suisse = I nostri monumenti storici : bollettino per i membri della Società di Storia dell'Arte in Svizzera

Artikel: Zu einem neuentdeckten Wandbild der Regulakirche in Chur

Autor: Raimann, Alfons

ZU EINEM NEUENTDECKTEN WANDBILD DER REGULAKIRCHE IN CHUR

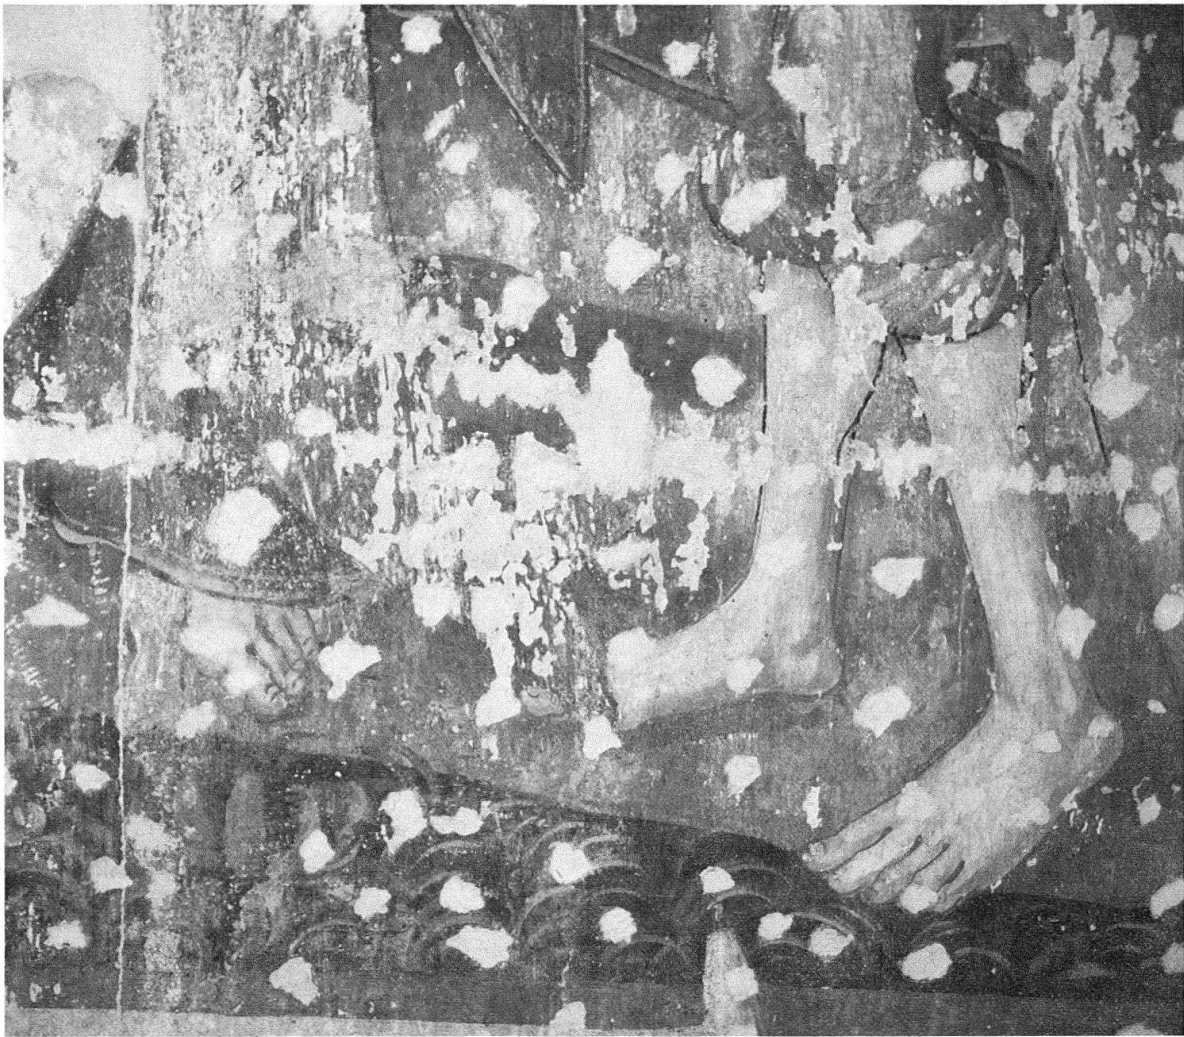
Abb. 2. Detailaufnahme (Füsse des Christophorus) vor der Retuschierung. Pickelhiebe zugekittet

In den Jahren 1967 und 1968 wurde die evangelische Pfarrkirche St. Regula¹ in Chur restauriert. Bei der Erneuerung des Innenverputzes kam an der Nordseite des vordersten Schiffjochs ein Kreuzigungs-Bild mit der Jahrzahl 1504 zum Vorschein (Abb. 1). Das Bildzentrum war vor wenigen Jahrzehnten bei einem Heizungsbau im anstossenden Wohnhaus zerstört worden. Bedeutend älter waren grobe Kratzer und der «Schneefall» zahlloser Pickelhiebe, welche die Figuren bis zur Unkenntlichkeit entstellten (Abb. 2). Restauratoren der Firma Oskar Emmenegger haben nun nach einer sorgfältigen Freilegung versucht, diese Schäden auszubessern und sparsam zu retuschieren.
