EIDGENÖSSISCHE DENKMALPFLEGE 1969 BIS 1973

von *Josef Grünenfelder*

L I S T E D E R U N T E R D E R A U F S I C H T D E R E I D G E N Ö S S I C H E N K O M M I S S I O N
F Ü R D E N K M A L P F L E G E
I N D E N J A H R E N 1 9 6 9 B I S 1 9 7 3 D U R C H G E F Ü H R T E N A R B E I T E N

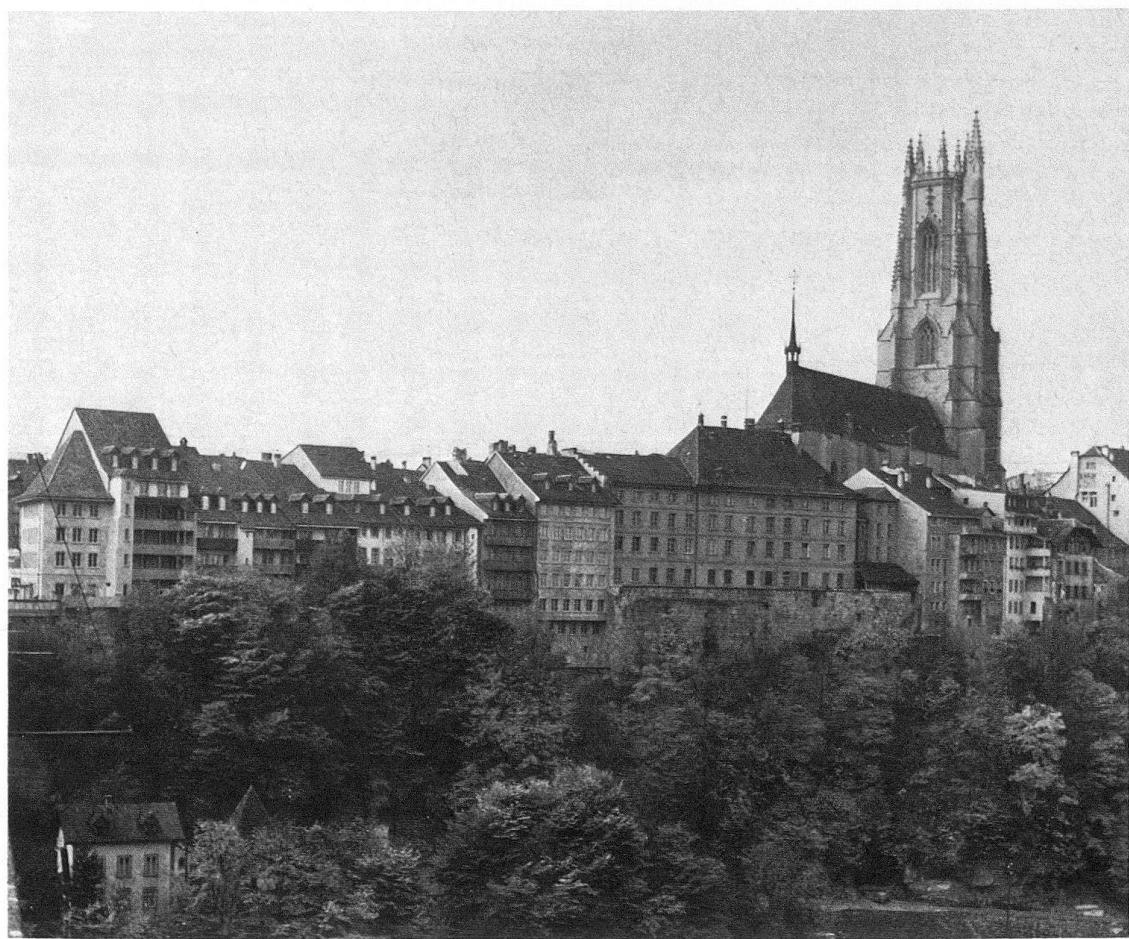
FRIBOURG. Rue des Bouchers. Die Stadt Freiburg i. Ü. gehört zu den am besten erhaltenen mittelalterlichen Städten Europas. Ihr weitgehend erhaltenes Stadtbild war an empfindlichster Stelle bedroht, als man eine ganze Häuserzeile auf der Ostseite des Burgquartiers abbrechen und an ihre Stelle einen modernen Bürobau der kantonalen Verwaltung setzen wollte. Dem Druck der öffentlichen Meinung, internationaler und schweizerischer Fachleute sowie dem Umstand, dass eine geeignete Trägerschaft gefunden werden konnte, ist es zu verdanken, dass nun die Metzergasse als Wohnquartier erhalten und restauriert werden konnte. Die Sanierung wird aber erst abgeschlossen sein, wenn auch der Schwerverkehr nicht mehr durch die Altstadt fliessst, der nicht nur Lärm und Gestank, sondern auch Erschütterungsschäden sogar an der Kathedrale mit sich bringt.

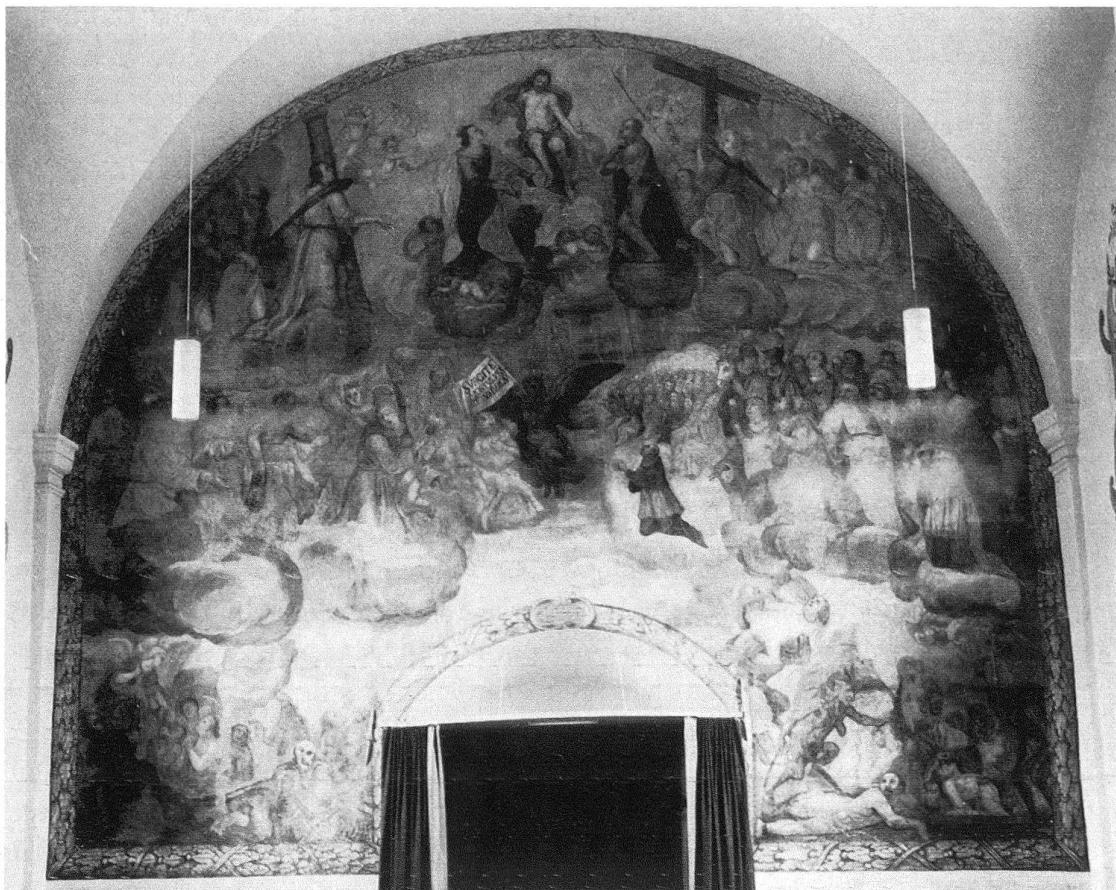
LUMBREIN GR. Kath. Pfarrkirche. Die schlichte Kirche verbarg unter uniformer Übermalung kräftige Dekorationsmalereien, schwarz-weiss im Chor und bunt an den Fensterrahmen des Schiffes. Die grösste Überraschung war die Entdeckung des wandfüllenden Jüngsten Gerichtes an der Westseite, 1694 von Nicolao de Giuliani aus Roveredo gemalt. Die Pfarrei verzichtete auf Kniebänke, damit die Bankreihen enger gestellt und die Empore nicht mehr eingebaut werden musste.

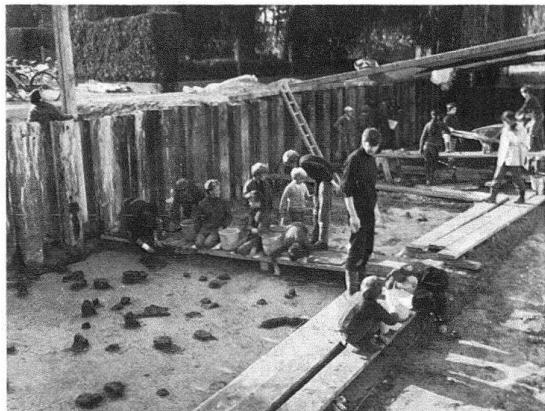
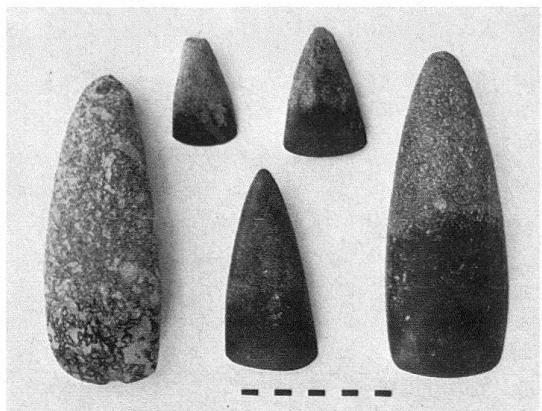
MUNTELIER FR. Neolithische Station Dorf. Die Verbreiterung der Quaimauer und die Anlage einer Abwasserleitung machten 1971 eine Rettungsgrabung erforderlich. Eine ausserordentlich reiche, aber an ihrer dicksten Stelle nur 15 cm dicke Fundschicht wurde mit Hilfe von Schulkindern zuerst sorgfältig freigelegt und dann abgetragen. Die Siedlung gehört zur jüngeren Cortaillod-Kultur. Das unter der Fundschicht freigelegte Pfahlfeld lässt den Schluss zu, dass mehrere Bauphasen vorhanden sind (Bild). Von den Funden, die Keramikfragmente mit typischen Verzierungen, Spinnwirte aus Ton, Becher aus der Rose des Hirschgeweis, Messer, Kratzer und Pfeilspitzen aus Feuerstein, Bergkristall, Silex und Serpentin, Schmuckstücke, eine durchbohrte Hammeraxt mit Rillenverzierung und hervorragend gearbeitete Steinbeile umfassen, zeigen wir die letzteren (Bild).

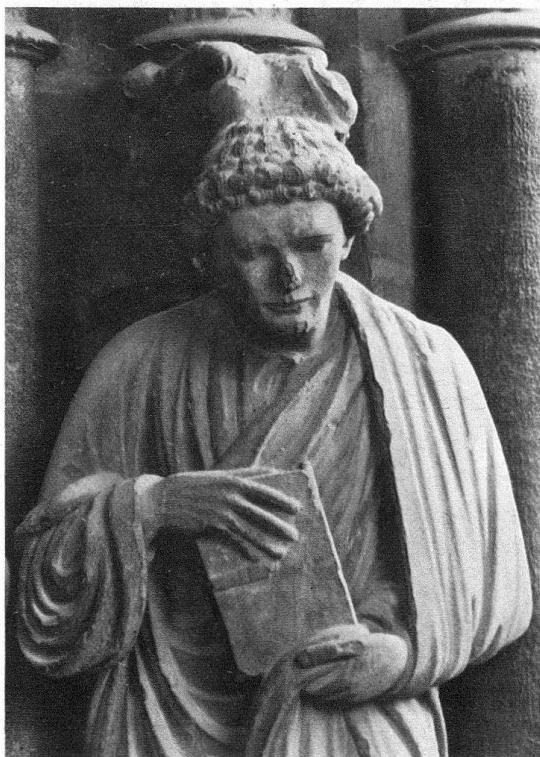
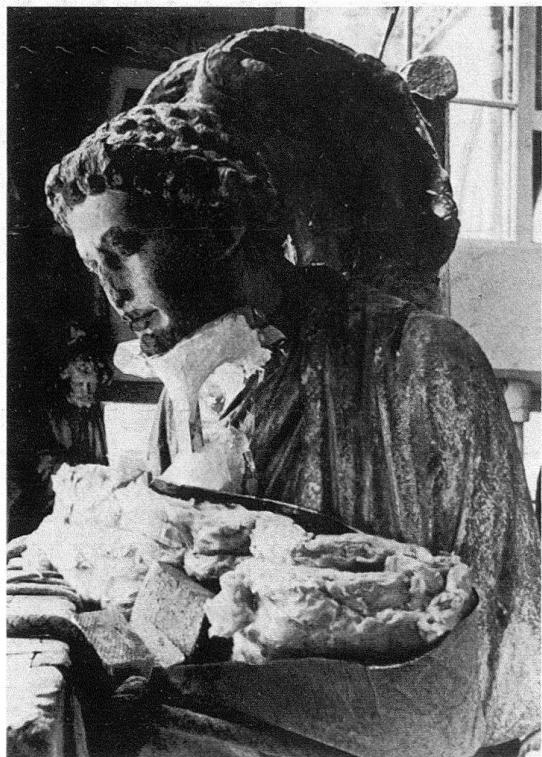
LAUSANNE. Kathedrale. Das frühgotische Südportal, nicht nur eine Türrahmung, sondern ein kleines selbständiges Gehäuse, war bis in unser Jahrhundert hinein so intakt, dass sogar Teile der ursprünglichen Farbfassung an den Figuren erhalten blieben. Die Aufnahme links zeigt den Zustand des Johannes im Jahre 1899. Heute ist man gezwungen, die im Laufe weniger Jahrzehnte völlig abgewitterten Originale durch Kopien zu ersetzen und ins Museum zu bringen. Die Hauptschuld an dem rapiden Zerfall trägt nachweisbar die starke Luftverschmutzung (Schwefeldioxyd). Die Aufnahme rechts zeigt den heutigen abgewitterten Zustand derselben Figur.

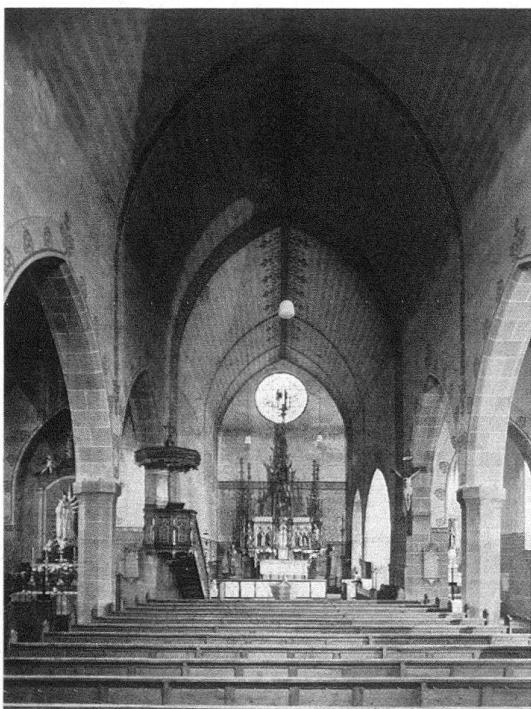
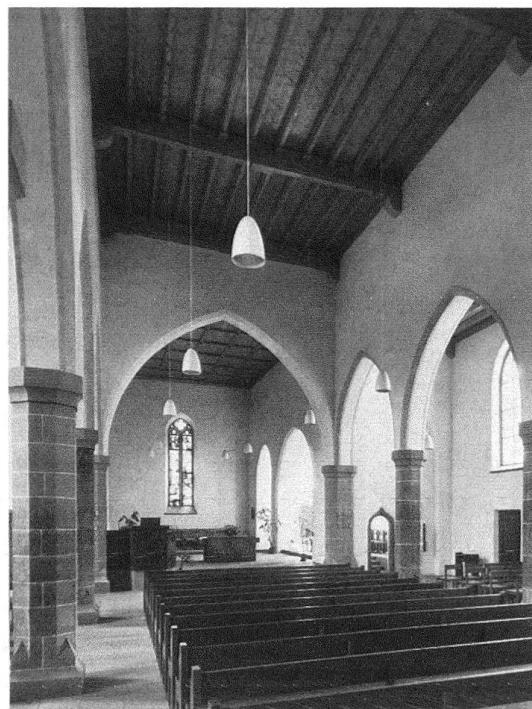
DIESSENHOFEN TG. Stadtkirche. Eine in den Umfassungsmauern in die Spätromanik zurückreichende, nach 1395 zur Staffelhalle und vor 1500 unter Einzug neuer Arkaden zur Halle mit drei gleichhohen, flachgedeckten Schiffen umgebauten, 1838 in biedermeierlicher Neugotik veränderte und 1903 in spätester Neugotik ausgestattete paritätische Kirche war zu restaurieren und für den reformierten Gottesdienst herzurichten. Das Projekt fußte auf den Ergebnissen der gründlichen archäologischen Untersuchung nicht nur des Bodens, sondern auch des aufgehenden Mauerwerks. Unter Beibehaltung der spätgotischen Arkaden und der neugotischen Fenster wurde das Raumbild der Staffelhalle wiederhergestellt, anstelle des verlorenen Lettners ein Chorbogen eingezogen. Diese Lösung ermöglichte es, ein Maximum an historischer Bausubstanz zu erhalten.

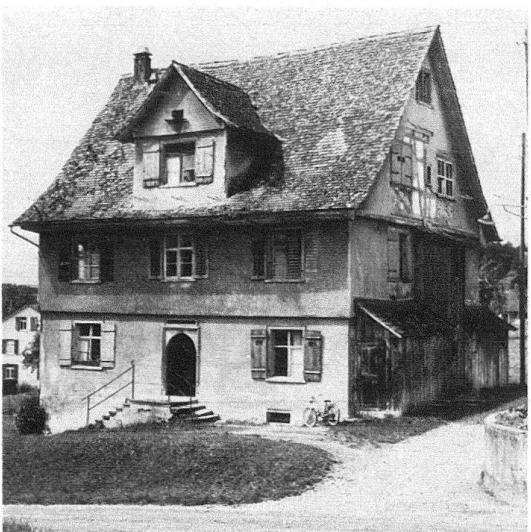
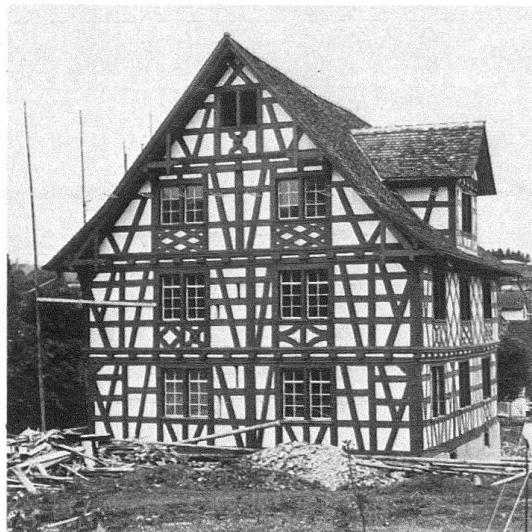
HAUPTWIL TG. Schlosstaverne Zum Trauben. Den Wert des 1684 erbauten Riegelhauses erkannte man erst als Gefahr bestand, dass es abgerissen werden sollte. Der Ankauf durch die Besitzerin des Schlosses Hauptwil, die Gemeinnützige Gesellschaft des Kantons Thurgau, und die Verschiebung aus der zweigeschossigen Wohnzone in die Schutzzone der Baugruppe von Schloss und Türmli verschonte es vor diesem Schicksal. Die Restaurierung macht deutlich, dass der Trauben eines der schönsten Riegelhäuser des Kantons ist.

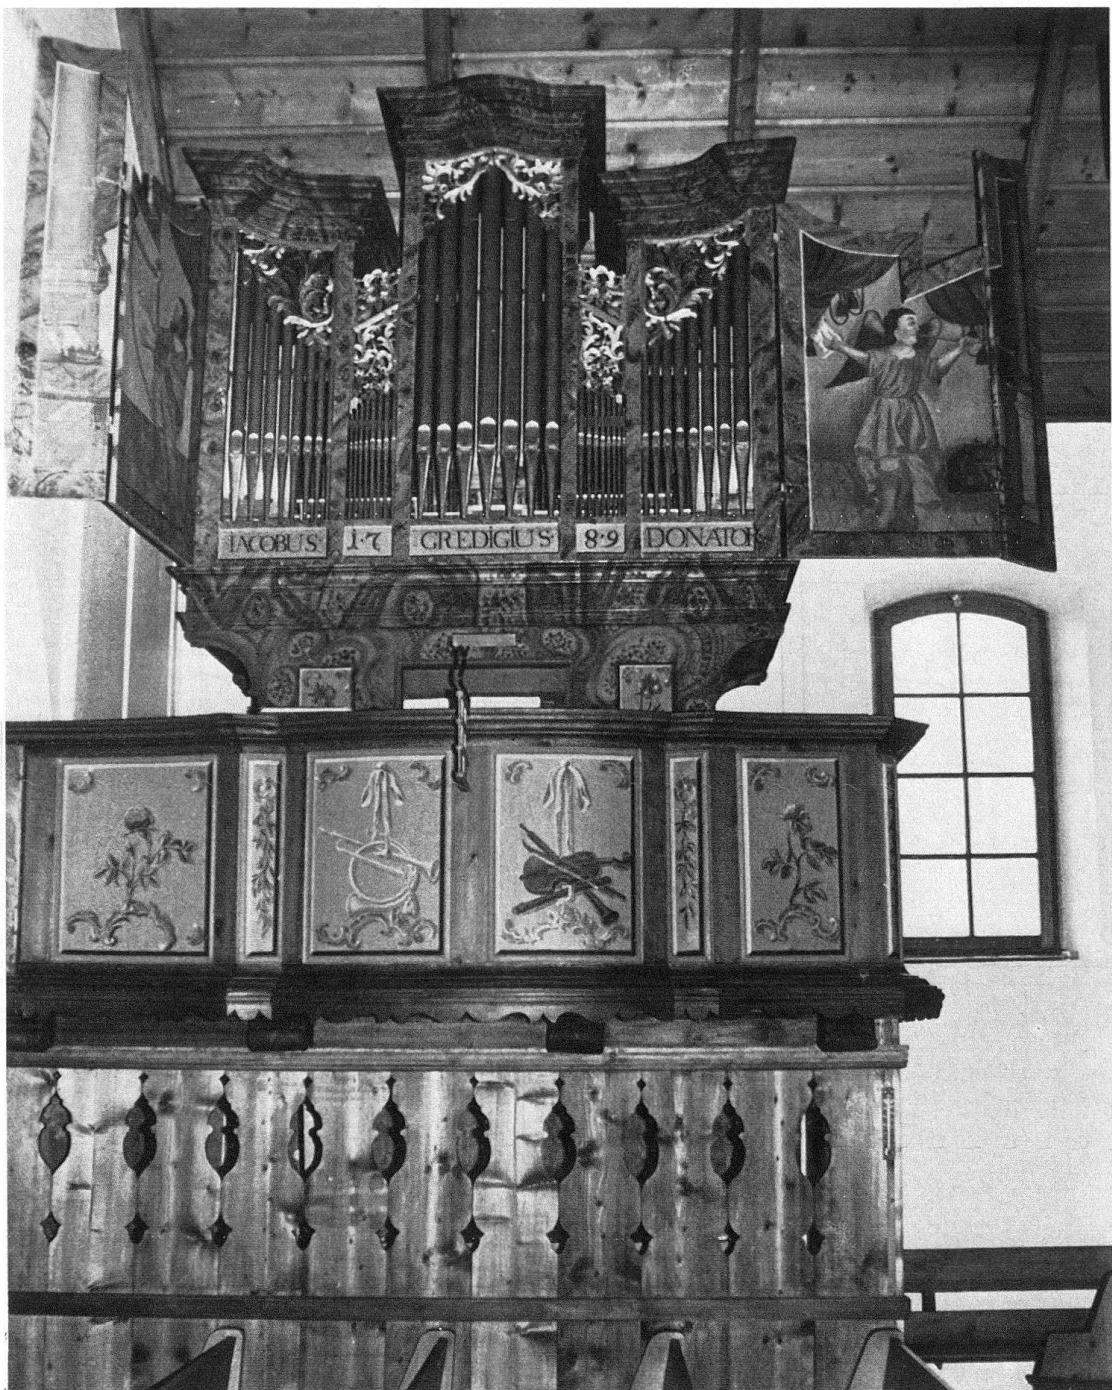
VERSAM GR. Reformierte Kirche. Die Orgel errichtete auf einer eigenen «Orgellaube» «der Herr Pangerati Keyser, Orglenmacher von St. Margretha» im Jahre 1788. Diese früher vielerorts übliche Aufstellung ist in Versam erhalten geblieben. Anhand von vorhandenen Spuren konnten die stillebenhaften Darstellungen an der Brüstung wiederhergestellt werden. Das Instrument wurde von den 1900 erfolgten Veränderungen befreit und in der originalen Disposition restauriert.
