**Artikel:** Eidgenössische Denkmalpflege 1969 bis 1973

### EIDGENÖSSISCHE DENKMALPFLEGE 1969 BIS 1973

## von Josef Grünenfelder

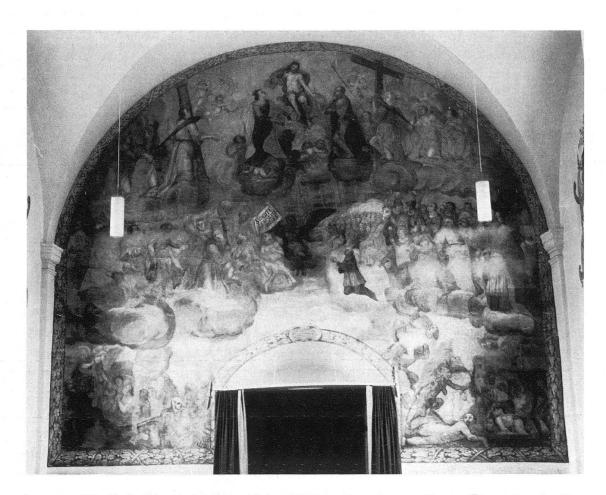
Lumbrein GR. Kath. Pfarrkirche. Die schlichte Kirche verbarg unter uniformer Übermalung kräftige Dekorationsmalereien, schwarz-weiss im Chor und bunt an den Fensterrahmen des Schiffes. Die grösste Überraschung war die Entdeckung des wandfüllenden Jüngsten Gerichtes an der Westseite, 1694 von Nicolao de Giuliani aus Roveredo gemalt. Die Pfarrei verzichtete auf Kniebänke, damit die Bankreihen enger gestellt und die Empore nicht mehr eingebaut werden musste.

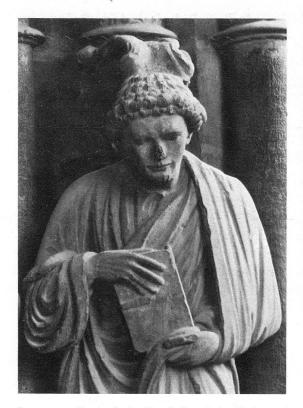
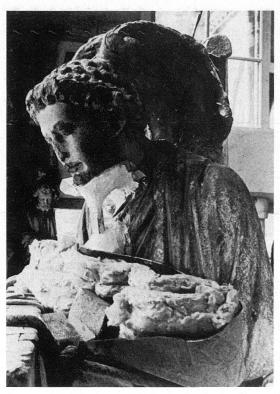
Lausanne. Kathedrale. Das frühgotische Südportal, nicht nur eine Türrahmung, sondern ein kleines selbständiges Gehäuse, war bis in unser Jahrhundert hinein so intakt, dass sogar Teile der ursprünglichen Farbfassung an den Figuren erhalten blieben. Die Aufnahme links zeigt den Zustand des Johannes im Jahre 1899. Heute ist man gezwungen, die im Laufe weniger Jahrzehnte völlig abgewitterten Originale durch Kopien zu ersetzen und ins Museum zu bringen. Die Hauptschuld an dem rapiden Zerfall trägt nachweisbar die starke Luftverschmutzung (Schwefeldioxyd). Die Aufnahme rechts zeigt den heutigen abgewitterten Zustand derselben Figur.
