**Artikel:** Neu entdeckte Wandmalereien der Kirche Dinhard bei Winterthur

## NEU ENTDECKTE WANDMALEREIEN DER KIRCHE DINHARD BEI WINTERTHUR

*von Walter Drack*

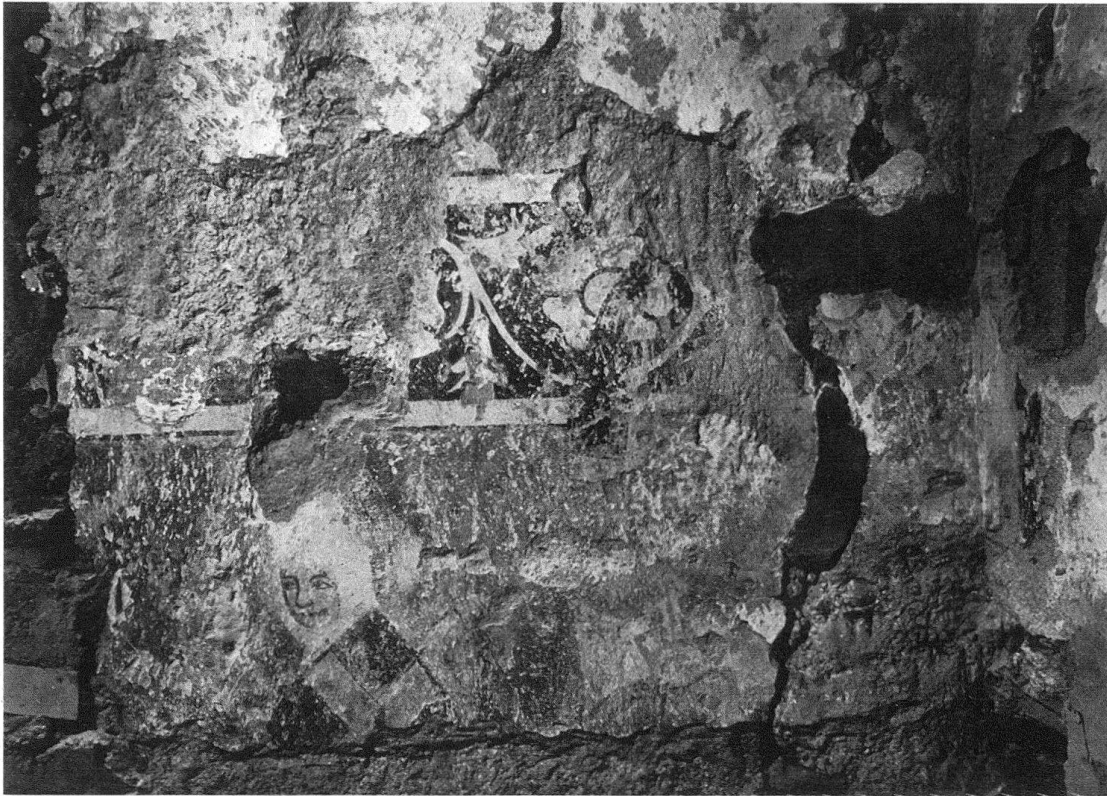
Abb. 1. Dinhard. Reformierte Kirche. Schiff-Südmauer. Überreste eines hochgotischen Gemäldezyklus bei der Südwestecke

Die Abklärung der Wände in Chor und Schiff sowie des Chorgewölbes nach eventuellen alten Maleriesten führte zur Entdeckung einerseits der oben erwähnten hochgotischen Malerieste an der Südmauer des Schiffes und anderseits der Überreste und Spuren einer überraschend reichen Ausmalung des Chores, die wohl im Gefolge der Reformation von einem Tag auf den andern, wohl 1525, eingestellt werden musste, daraufhin übertüncht und nun in diesem unfertigen Zustand 1972 wieder freigelegt wurde.

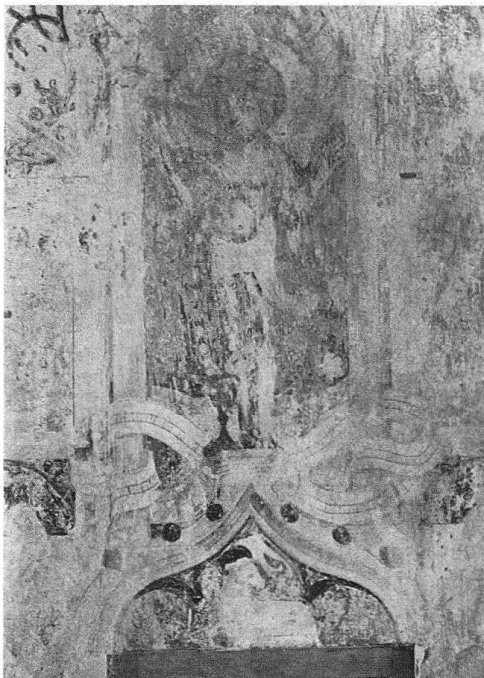
Abb. 2. Chor-Nordwand. Überreste der spätgotischen, unvollendeten Ausmalung über dem Wandtabernakel. Christus als Schmerzensmann

Der Wandtabernakel, eine hochrechteckige Nische aus einem Sandsteingewände mit beidseitiger Runddiensten-Profilierung, sollte gewissermassen mit einer reichen

illusionistisch-perspektivischen, durchbrochenen Architektur «umbaut» werden (Abb. 2): Über dem geraden Sturz findet sich die Darstellung des ruhenden Agnus Dei, eingerahmt von einem Kielbogen, dessen Scheitel einen Sockel trägt, auf dem Christus als Schmerzensmann mit ausgebreiteten Händen steht, den Leidenskelch zu seinen Füßen. Rechts und links der Nische erkennt man je zwei übereinanderliegende «Räume» mit Rippengewölbe, von denen nur die Architektur ausgearbeitet, die Figurenbilder indes nur skizzenhaft mit Bleistift vorgezeichnet sind, wobei die Vorzeichnungen links immerhin so weit ausgeführt werden konnten, dass ihre Darstellungen erkennbar und später sicher auch deutbar sind: oben ein kniender heiliger Bischof (Stifter?) vor Maria (?), unten (Abb. 3) ein junger Mann vor einem sitzenden Greis (Verlorener Sohn?). Die Bilder links und rechts der Schmerzensmann-Darstellung schliessen nach oben je in einem Kielbogen ab, dessen Innenfläche mit einem vielfach durchschlungenen Gesprenge gefüllt ist. Dieses greift hoch über den Bogen hinaus und endet in einer grossen Kreuzblume. – Beim linken Bild weist das Symbol des Heiligen Geistes auf die Taufe Jesu hin; der Inhalt der rechten Darstellung ist noch unklar.

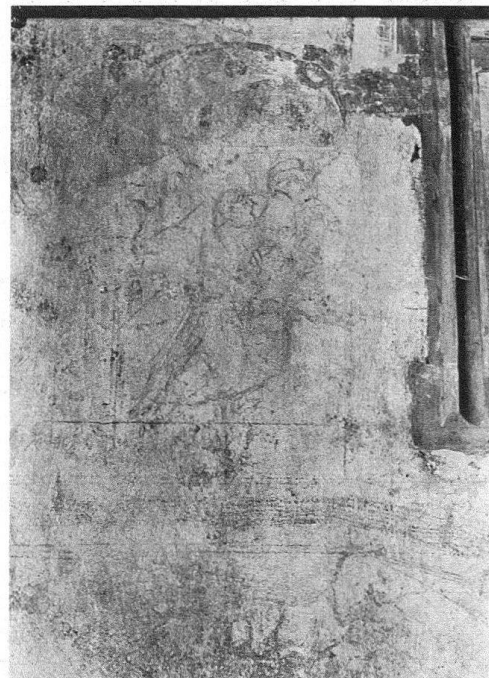
Abb. 3. Chor-Nordwand. Überreste der spätgotischen, unvollendeten Ausmalung. Bleistiftvorzeichnung westlich des Wandtabernakels. Darstellung des Verlorenen Sohnes?

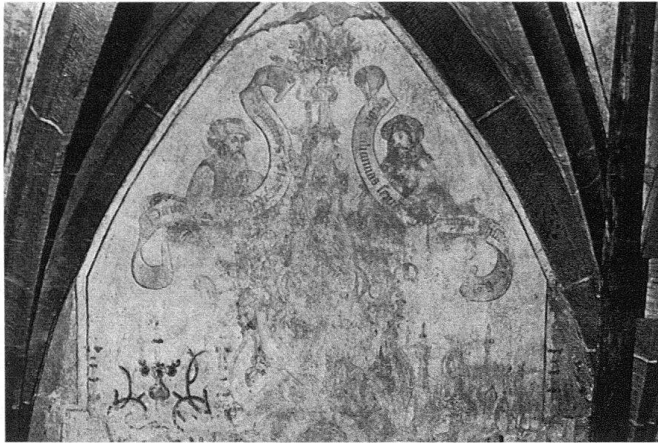
Abb. 4. Chor-Nordwand. Überreste der spätgotischen, unvollendeten Ausmalung. Tabernakelbekrönung mit Hosea und Amos?

Im nördlichen Schildbogen (über dem Tabernakel) sind zwei Halbfiguren mit Spruchbändern zu erkennen, wohl Hosea und Amos (Abb. 4). In den südlichen der vier Kappen beim Ostfenster erkennt man die Vorzeichnung für einen Rinderkopf mit Nimbus: offensichtlich das Symbol des hl. Lukas. Hier waren also die Evangelistensymbole geplant. In den übrigen Kappen hatten die Meister Halbfiguren von Heiligen teils schon gemalt, teils erst vorskizziert, teils aber auch nur projiziert. Ausgeführt wurde dagegen in der mittleren Gewölbekappe ein rundes Medaillon, dessen Motiv leider

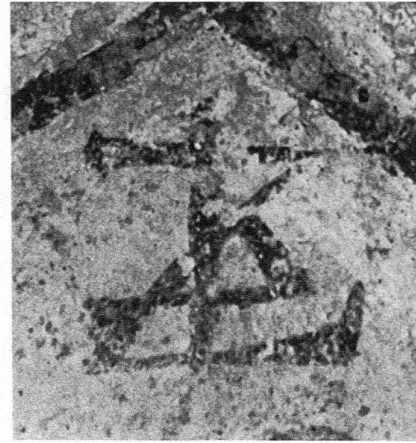
Abb. 5. Chor. Nördliche Schildbogenwand. Meistermonogramm in der Art eines Steinmetzzeichens.

Leider sind die Namen der Maler noch unbekannt. Glücklicherweise hinterliess uns der Meister unter dem Spitzbogen des nördlichen Schildbogens sein in der Art eines Steinmetzzeichens gemaltes Monogramm (Abb. 5).
