## EIDGENÖSSISCHE DENKMALPFLEGE 1974

von Georg Carlen

#### L I S T E D E R U N T E R D E R A U F S I C H T D E R E I D G E N Ö S S I S C H E N K O M M I S S I O N

#### D U R C H G E F Ü R T E N R E S T A U R I E R U N G E N U N D A U S G R A B U N G E N

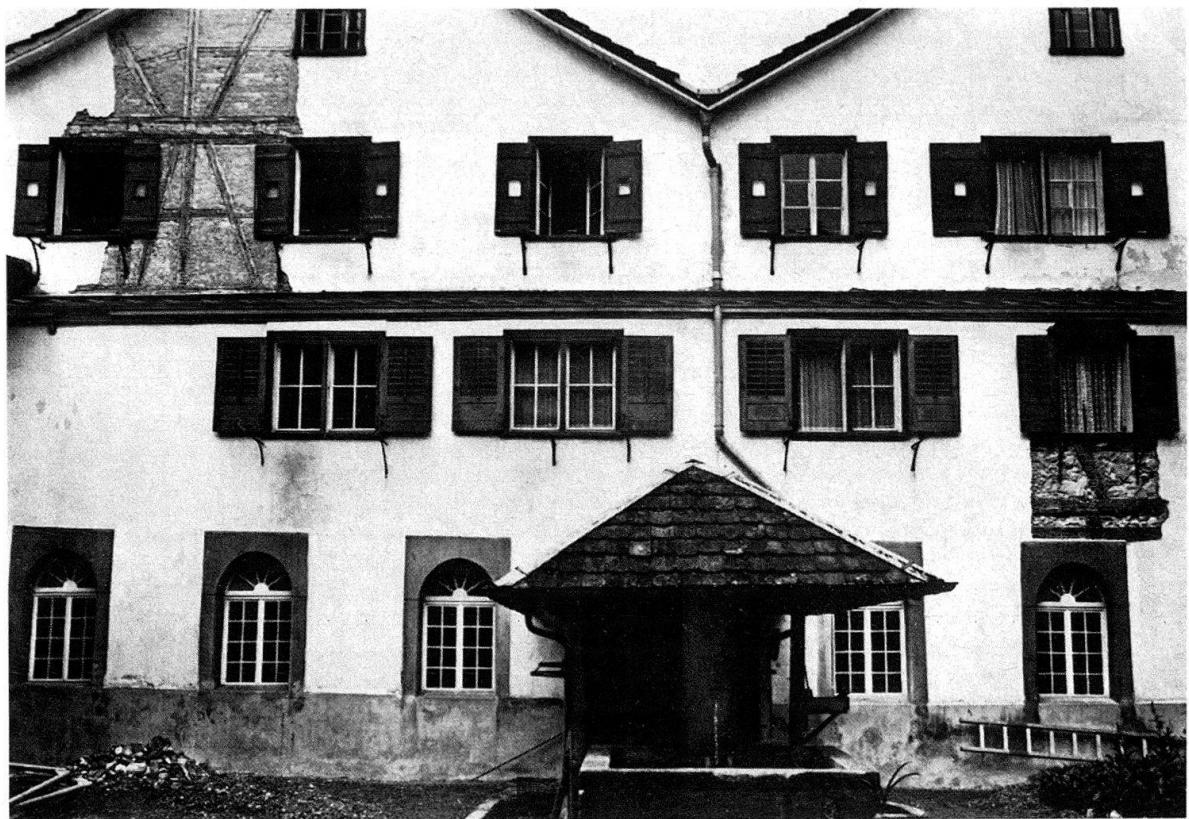
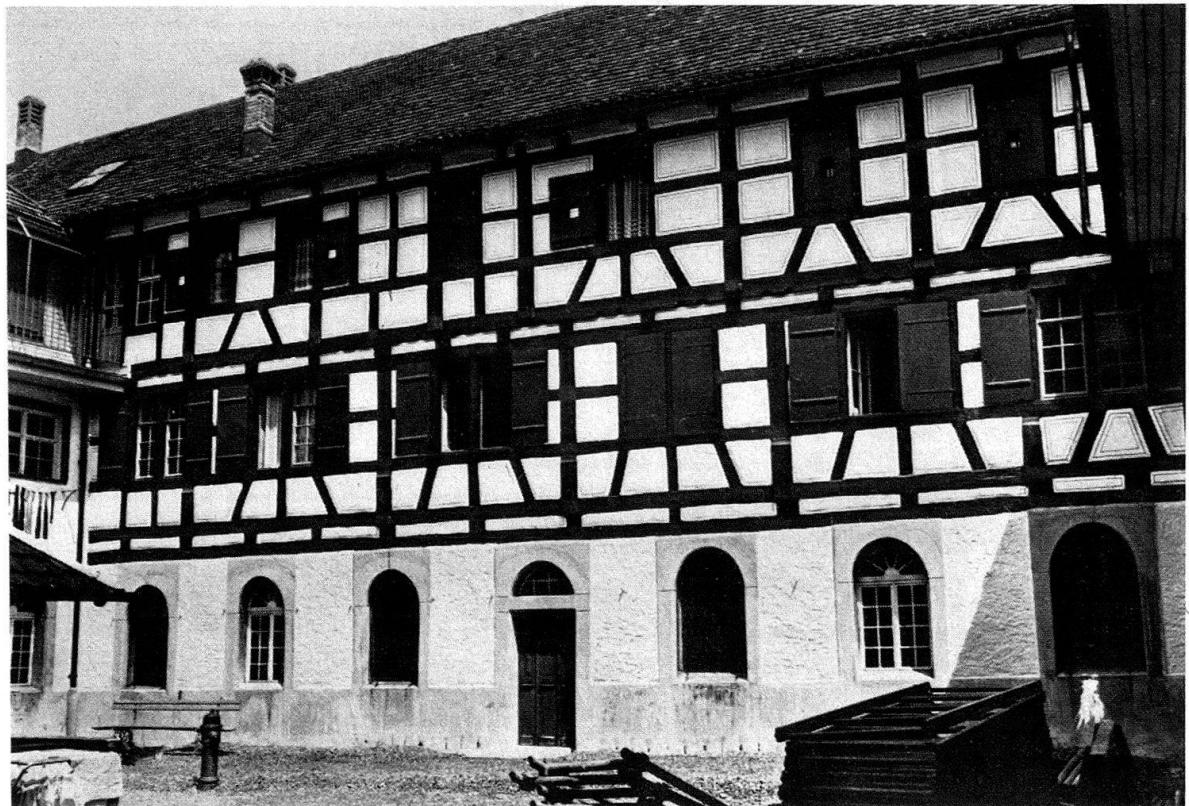
MAGDENAU SG. Zisterzienserinnen-Kloster. Die den Innenhof (Kreuzgang) umstehenden Gebäude sind grossenteils Riegelbauten. Unsere Bilder zeigen die Südseite des Innenhofes vor der Restaurierung mit dem verputzten Riegelwerk und die Nordseite nach der Restaurierung mit dem freigelegten und instandgesetzten Riegelwerk. Photos: Eidgenössisches Archiv für Denkmalpflege, Zürich

MAGDENAU SG. Zisterzienserinnenabtei. Aussenrestaurierung von Tordurchgang, Eingangsflügel, Kreuzgang, Nordflügel.

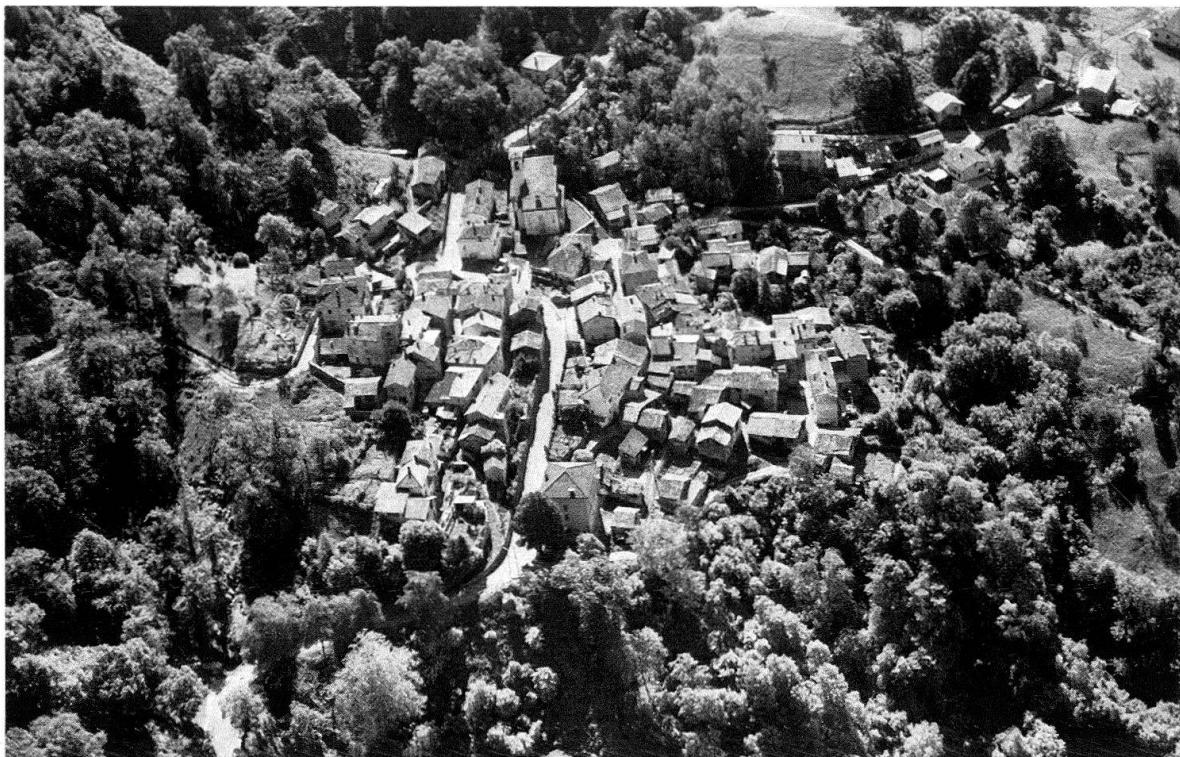
MUGENA TI. 1974 wurde die Pfarrkirche entfeuchtet, ihr Turm und ihre Fassade restauriert. Die Aufnahme zeigt die Bedeutung der Kirche für das Ortsbild, anderseits die Wichtigkeit der Häuser und der Landschaft als ideale Umgebung der Kirche. Die Eidgenössische Kommission für Denkmalpflege hat sich je länger, je mehr auch mit Fragen des Umgebungsschutzes zu befassen. Auf diesem Gebiet arbeitet sie mit der Eidgenössischen Natur- und Heimatschutzkommision zusammen. Photo: Eidgenössisches Archiv für Denkmalpflege, Zürich

MUGENA TI. Chiesa parrocchiale. Restaurierung.

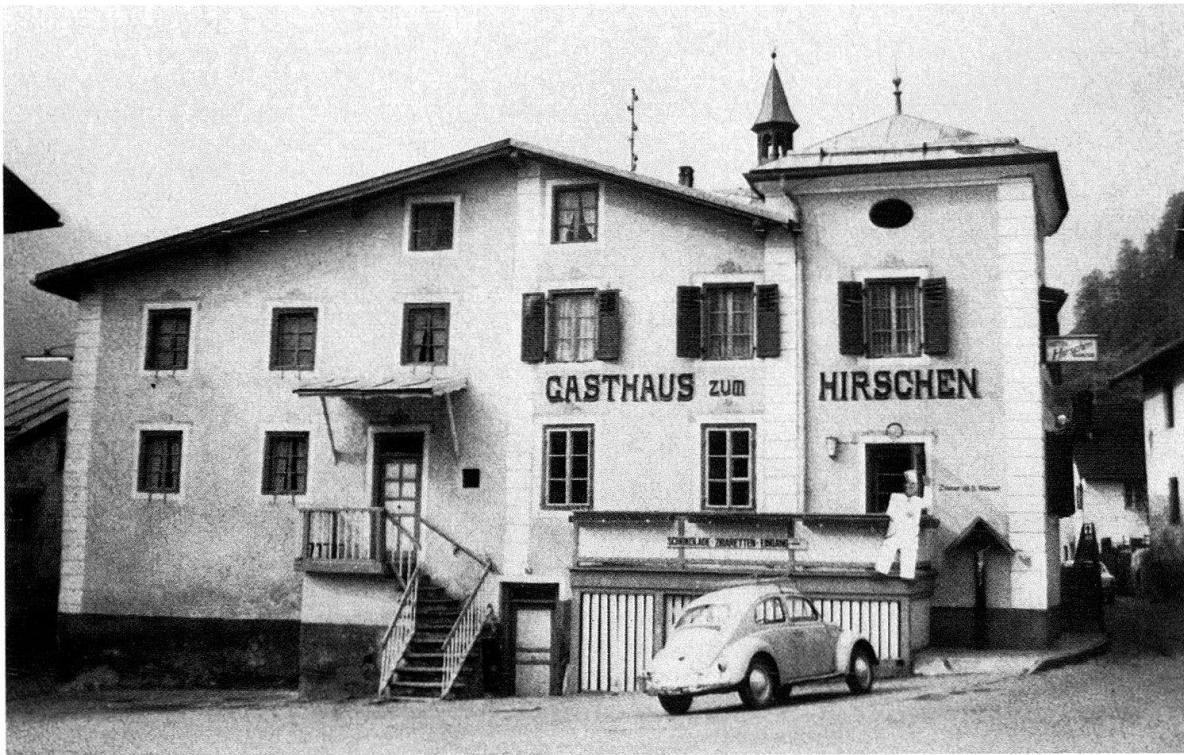
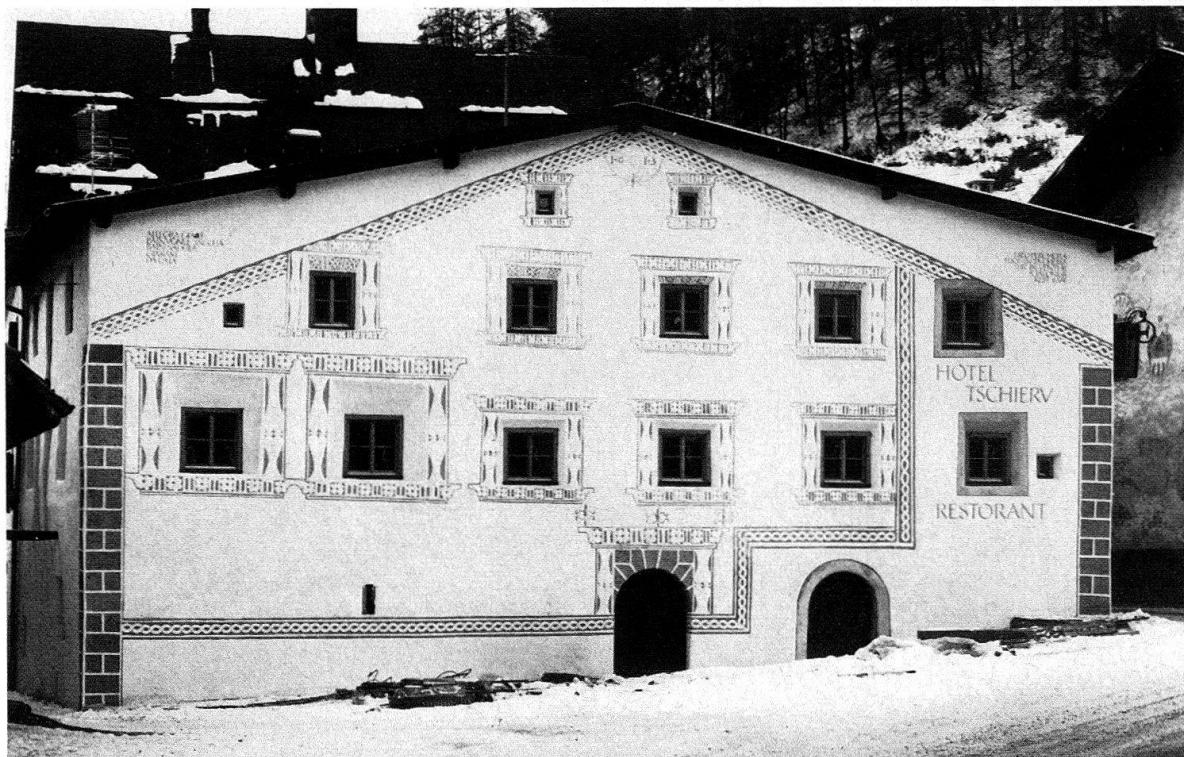
MÜSTAIR GR. Hotel Hirschen vor und nach der Restaurierung. Das den Platz Grond massgeblich prägende Gebäude ist im ersten Drittel unseres Jahrhunderts umgebaut und mit einem turmartigen Aufbau versehen worden. Bei der Fassadenrestaurierung von 1974 entdeckte man eine originale Sgraffitodekoration von 1613, welche wiederhergestellt wurde und die Rekonstruktion der ursprünglichen Fensterdisposition gestattete. Auf die ursprüngliche Dachneigung, die von der Dekoration markiert wird, konnte man aus Nutzungsgründen nicht zurückgehen. Photos: M. Burkhardt, Müstair

MÜSTAIR GR. Hotel Hirschen. Fassadenrestaurierung. Zurückgewinnung einer originalen Sgraffitodekoration von 1613.

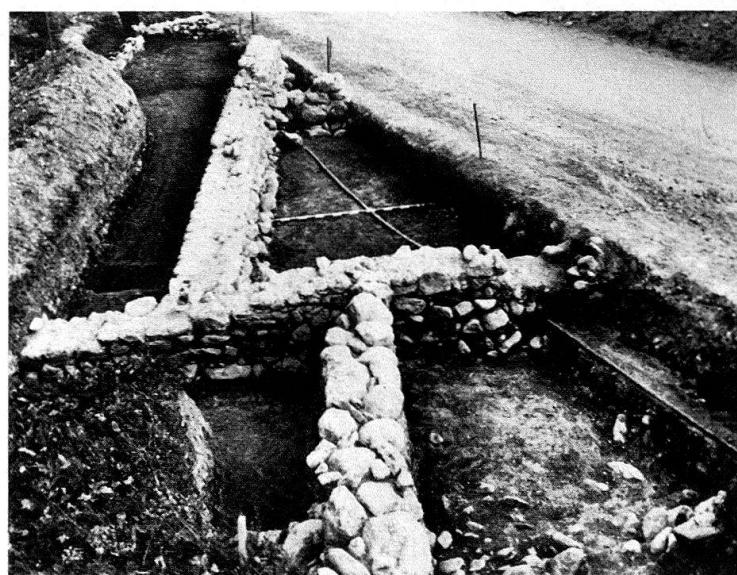
RIOM/REAMS GR. Bei Verbreiterungsarbeiten an der Staatsstrasse südöstlich unterhalb des Dorfes stiess man auf im Boden verborgene Mauerzüge. Wie eine sofort durchgeföhrte Rettungsgrabung zeigte, handelt es sich um Überreste eines römischen Portikusgebäudes. Die Mauern im Vordergrund des Bildes setzen sich unter der Strasse fort. In der Böschung rechts oben stecken Reste eines Nebengebäudes. Photo: Archäologischer Dienst des Kantons Graubünden.

RIOM/REAMS GR. Archäologische Grabung anlässlich einer Strassenverbreiterung. Römisches Portikusgebäude entdeckt.

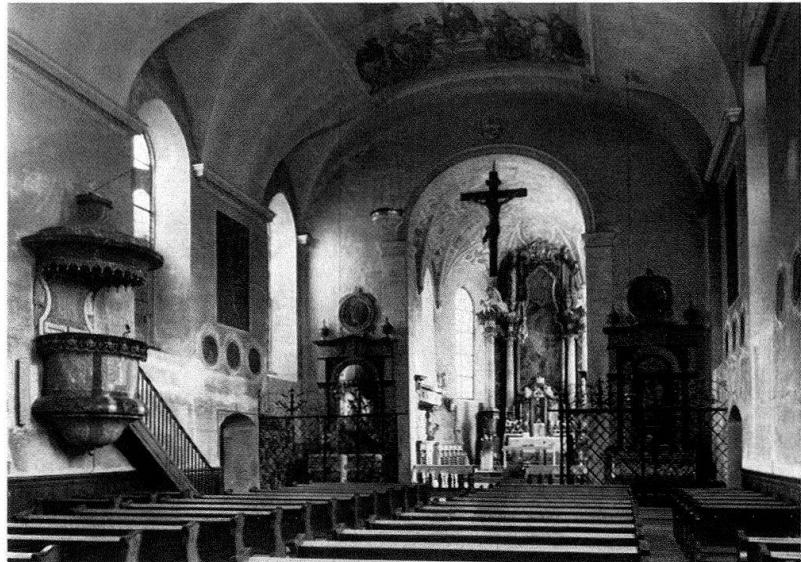
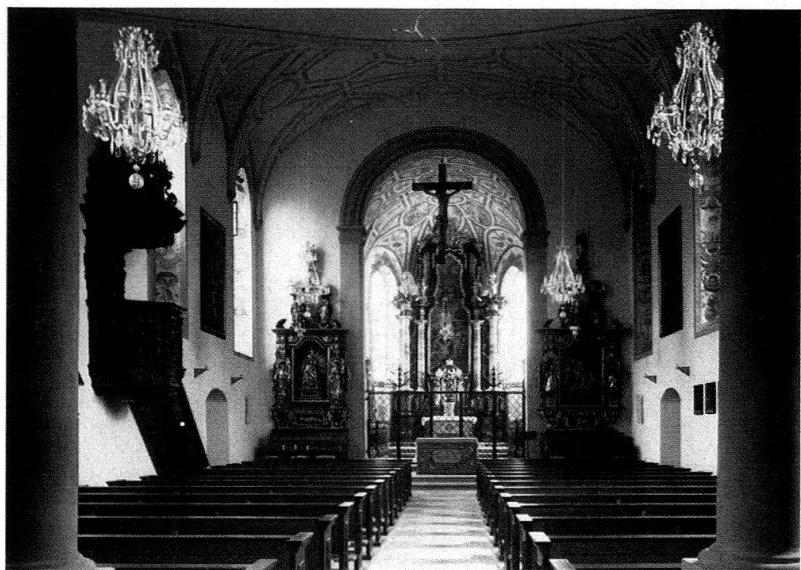
WERTHENSTEIN LU. Das Kircheninnere als Herz des grossartig gelegenen ehemaligen Klosters enttäuschte vor der Restaurierung wegen der Düsterkeit und der banalen Ausstattung des Schiffes. Durch die Rekonstruktion von Stichkappen und gemalter Felderteilung am Gewölbe, die Freilegung von Malereien in den Fensterleibungen und die Einsetzung von Ausstattungsstücken aus abgebrochenen oder purifizierten Kirchen der weiteren Umgebung hat der Raum bedeutend gewonnen. Oben Zustand vor, unten Zustand nach der Restaurierung. Photos: Urs Bütler, Luzern (vor), Peter Ammon, Luzern (nach)

WERTHENSTEIN LU. Gesamtrestaurierung der Klosteranlage. 3. Etappe: Inneres der ehemaligen Klosterkirche: Restaurierung des Chores mit den Malereien Hans Jakob Wysshaupts von 1608/1613, Wiederherstellung des nach dem verheerenden Einsturz des Tuffgewölbes von 1826 nurdürftig renovierten Schiffes im Sinne des barocken Gesamtkunstwerks: Rekonstruktion von Stichkappen und gemalter Felderteilung am

Gewölbe, Einsetzung von Ausstattungsstücken aus abgebrochenen oder purifizierten Kirchen der weiteren Umgebung (Seitenaltäre, Kanzel, Kreuzwegstationen usw.).

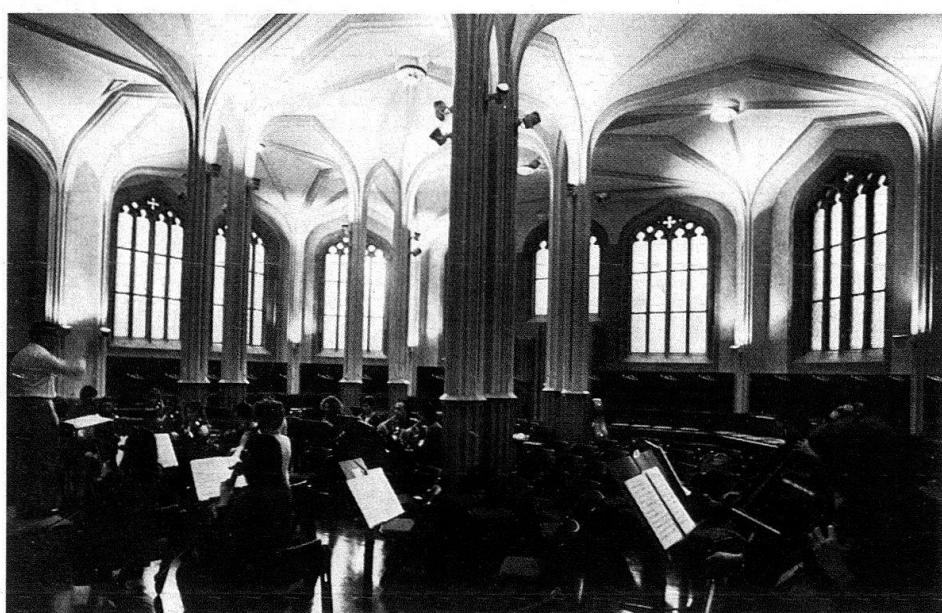
ZÜRICH. Grossmünsterkapelle und Helferei am Grossmünster. Nach bis in die vierziger Jahre zurückreichenden Studien, zwei Umbauwettbewerben und damit verbundenen Volksabstimmungen konnte das spätmittelalterliche, 1525–1531 von Huldrych Zwingli bewohnte Gebäude mit der 1858/59 von Joh. Jak. Breitinger angebauten neugotischen Kapelle unter weitgehender Wahrung der historischen Substanz zu einem modernen Pfarreizentrum umgebaut werden. Unser Bild zeigt die Kapelle während einer Konzertprobe. Das morsch gewordene Holzskelett der Gipsrippendecke wurde durch ein solches in Beton ersetzt. Die an senkrechten Stromschienen montierten Spots gestatten, die Beleuchtung dem jeweiligen Verwendungszweck der Kapelle anzupassen. Photo: Peter Fässler, Esslingen

ZÜRICH. Grossmünsterkapelle und Helferei am Grossmünster. Gesamtrestaurierung. Trotz Wahrung der historischen Substanz konnten die Wünsche der Bauherrschaft nach Einrichtung eines Pfarreizentrums (Helferei) mit Mehrzwecksaal (Kapelle) voll erfüllt werden.
