Artikel: Eidgenössische Denkmalpflege 1974

EIDGENÖSSISCHE DENKMALPFLEGE 1974

von Georg Carlen

LISTE DER UNTER DER AUFSICHT DER EIDGENÖSSISCHEN KOMMISSION
FÜR DENKMALPFLEGE IM JAHRE 1974
DURCHGEFÜHRTEN RESTAURIERUNGEN UND AUSGRABUNGEN

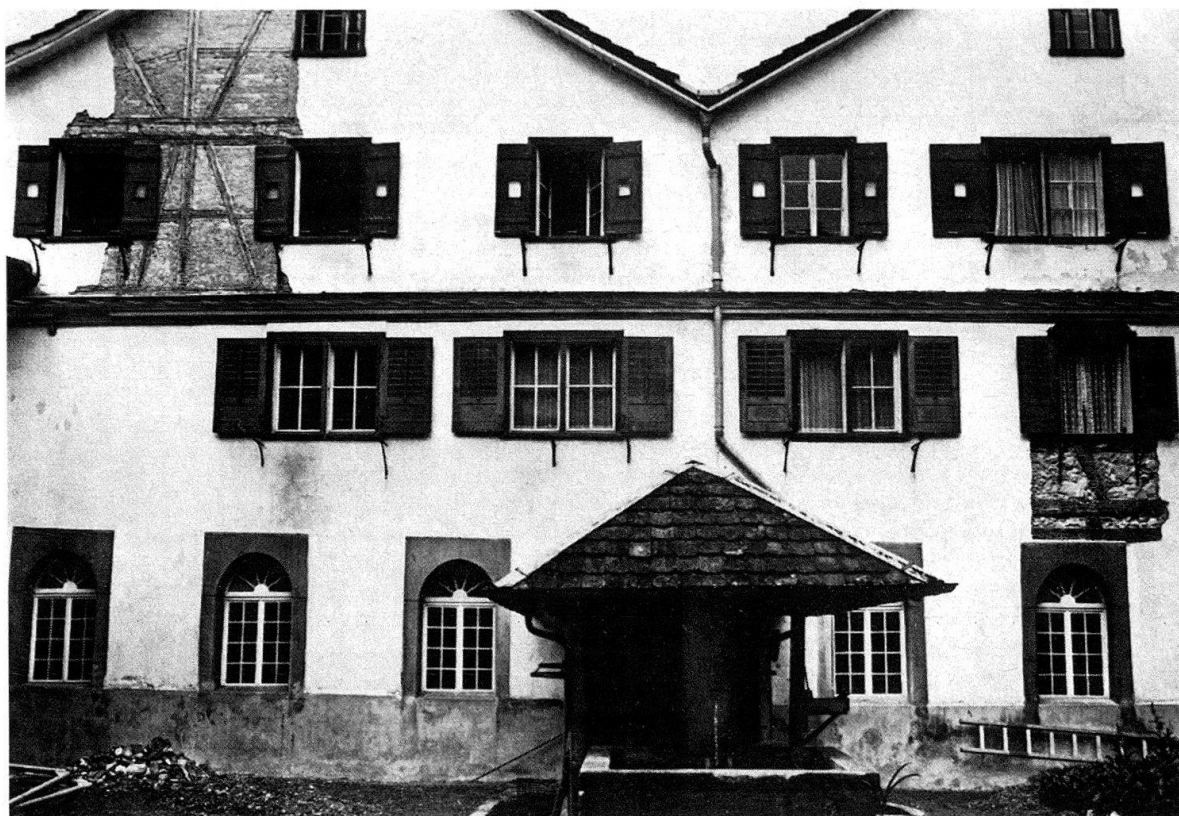
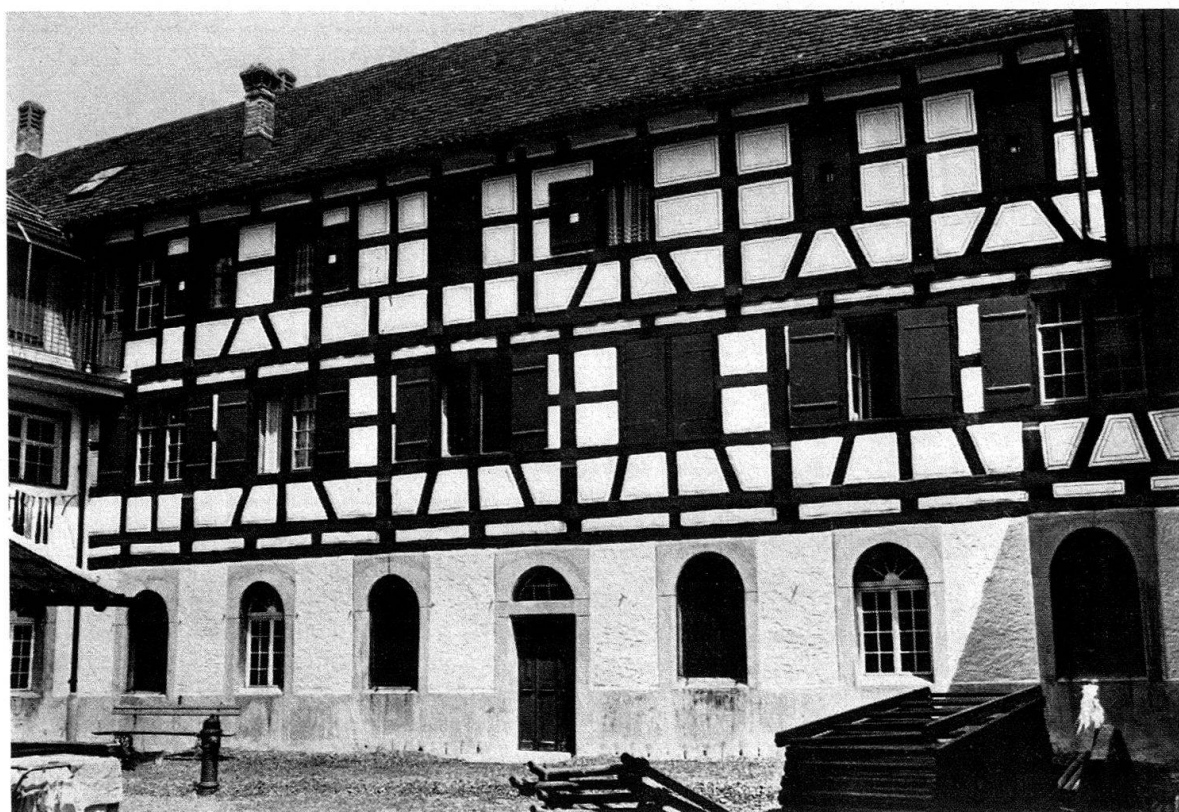
MAGDENAU SG. Zisterzienserrinnen-Kloster. Die den Innenhof (Kreuzgang) umstehenden Gebäude sind grossenteils Riegelbauten. Unsere Bilder zeigen die Südseite des Innenhofes vor der Restaurierung mit dem verputzten Riegelwerk und die Nordseite nach der Restaurierung mit dem freigelegten und instandgesetzten Riegelwerk. Photos: Eidgenössisches Archiv für Denkmalpflege, Zürich

MAGDENAU SG. Zisterzienserinnenabtei. Aussenrestaurierung von Tordurchgang, Eingangsflügel, Kreuzgang, Nordflügel.

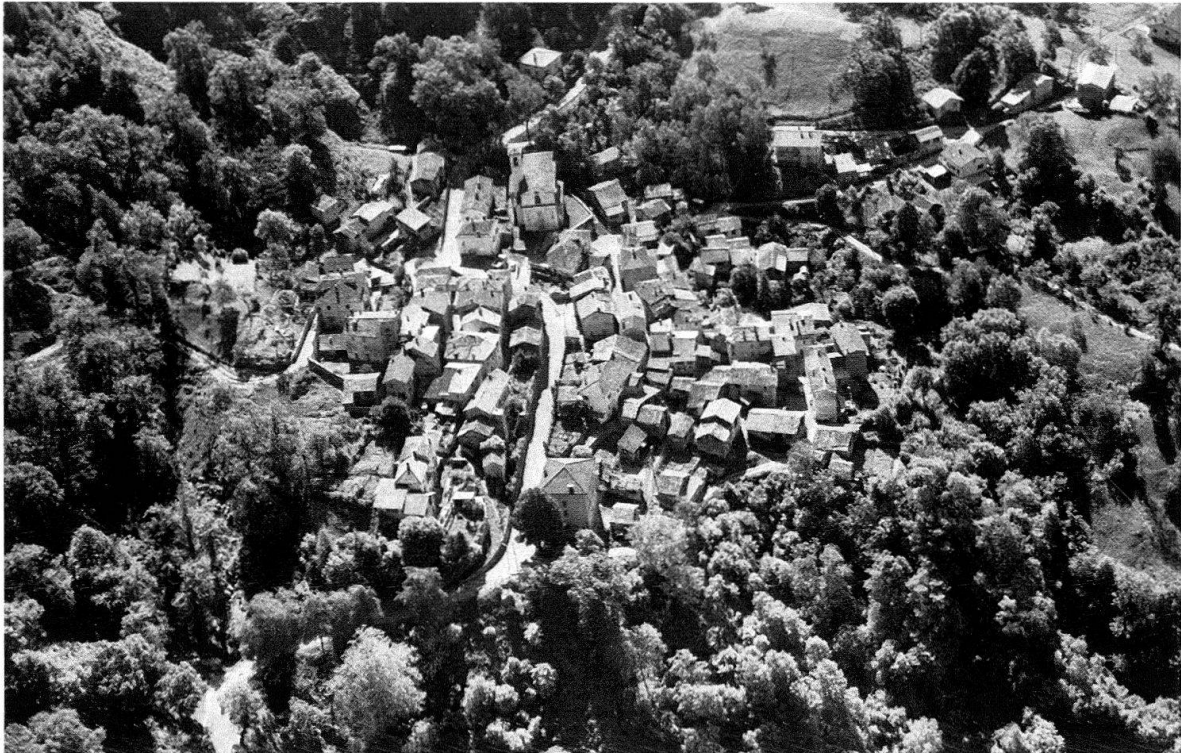
MUGENA TI. 1974 wurde die Pfarrkirche entfeuchtet, ihr Turm und ihre Fassade restauriert. Die Aufnahme zeigt die Bedeutung der Kirche für das Ortsbild, andererseits die Wichtigkeit der Häuser und der Landschaft als ideale Umgebung der Kirche. Die Eidgenössische Kommission für Denkmalpflege hat sich je länger, je mehr auch mit Fragen des Umgebungsschutzes zu befassen. Auf diesem Gebiet arbeitet sie mit der Eidgenössischen Natur- und Heimatschutzkommission zusammen. Photo: Eidgenössisches Archiv für Denkmalpflege, Zürich

MUGENA TI. Chiesa parrocchiale. Restaurierung.

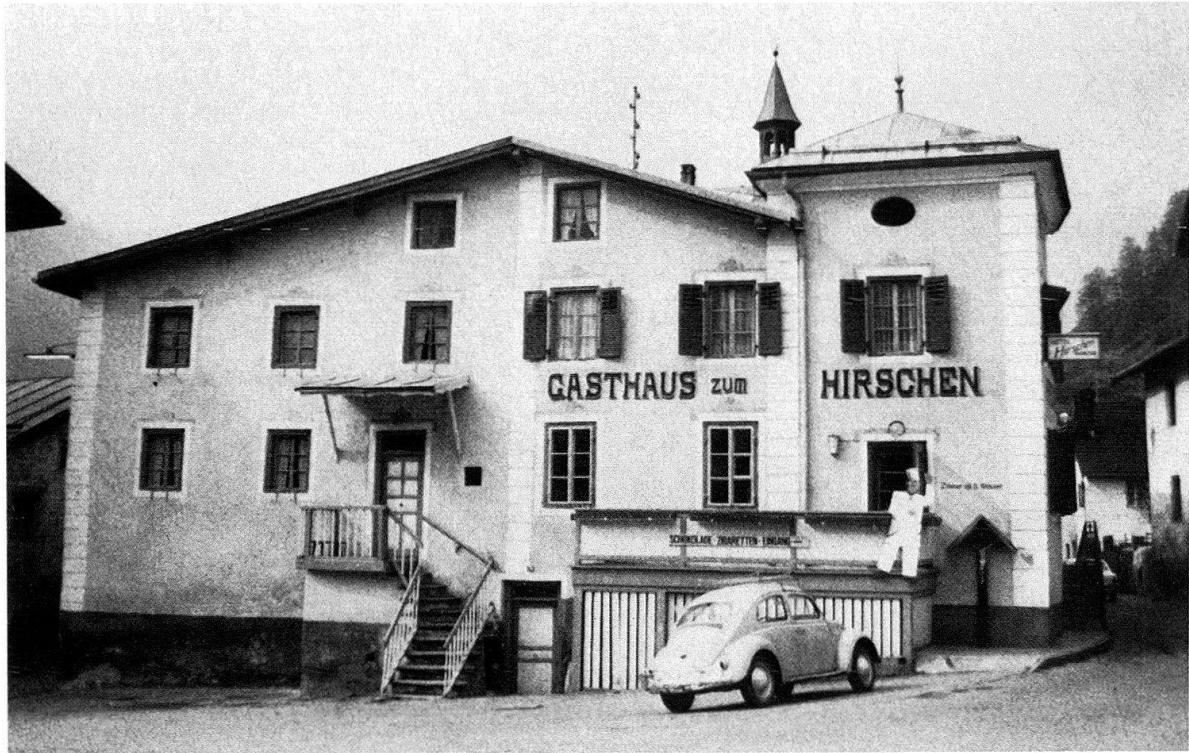
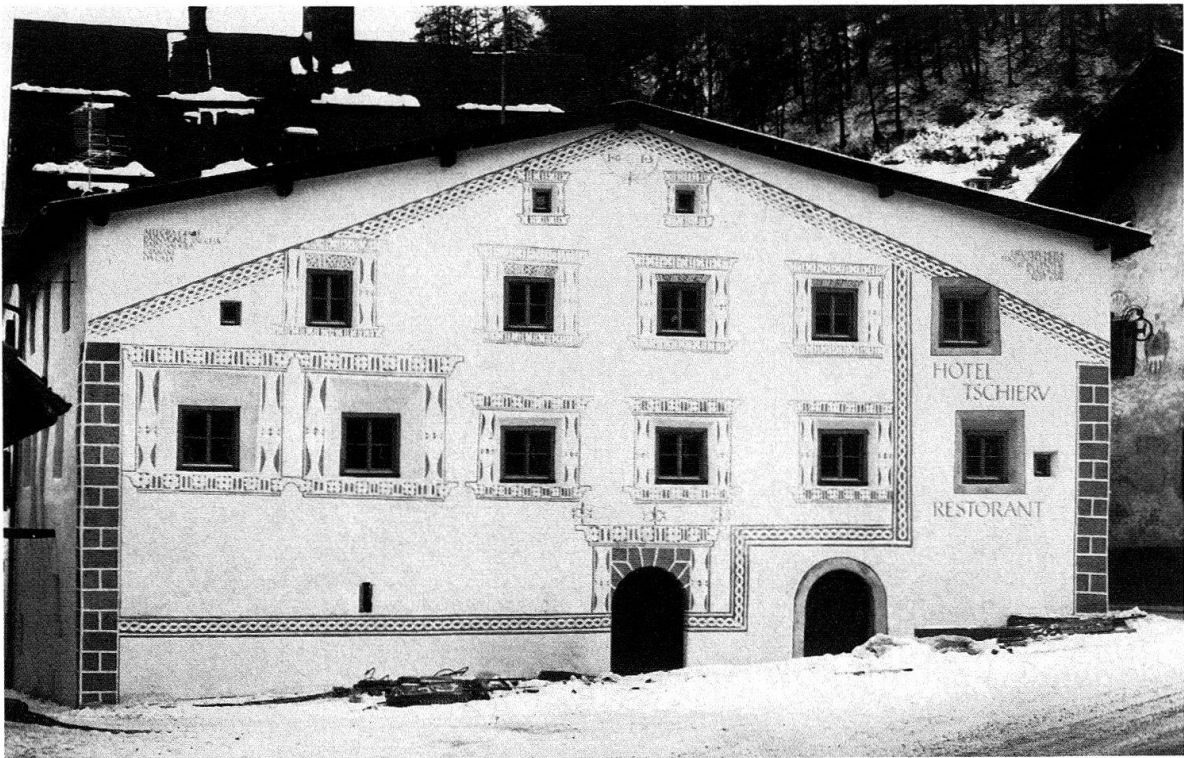
Müstair GR. Hotel Hirschen vor und nach der Restaurierung. Das den Platz Grond massgeblich prägende Gebäude ist im ersten Drittel unseres Jahrhunderts umgebaut und mit einem turmartigen Aufbau versehen worden. Bei der Fassadenrestaurierung von 1974 entdeckte man eine originale Sgraffitodekoration von 1613, welche wiederhergestellt wurde und die Rekonstruktion der ursprünglichen Fensterdisposition gestattete. Auf die ursprüngliche Dachneigung, die von der Dekoration markiert wird, konnte man aus Nutzungsgründen nicht zurückgehen. Photos: M. Burkhardt, Müstair

MÜSTAIR GR. Hotel Hirschen. Fassadenrestaurierung. Zurückgewinnung einer originalen Sgraffitodekoration von 1613.

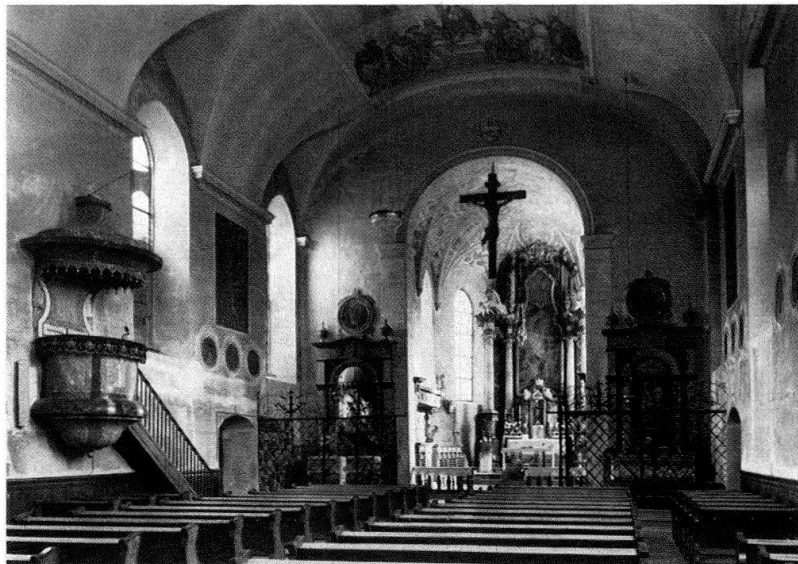
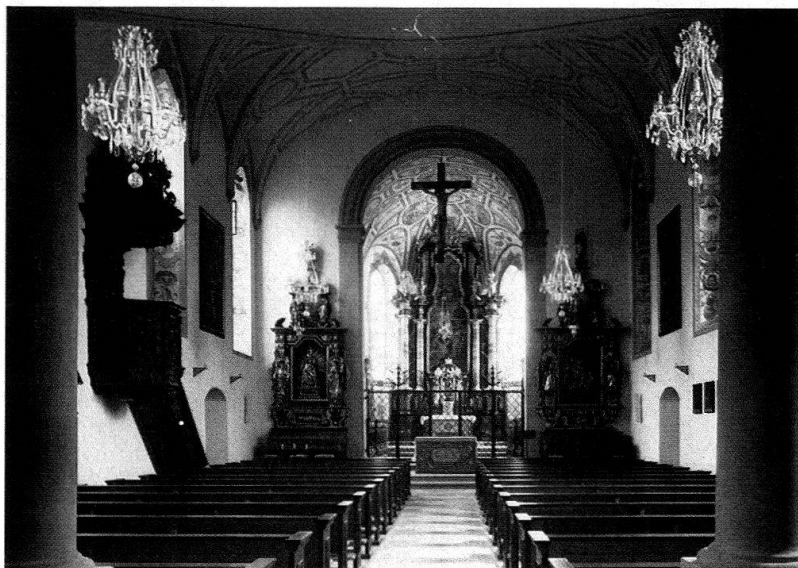
WERTHENSTEIN LU. Das Kircheninnere als Herz des grossartig gelegenen ehemaligen Klosters enttäuschte vor der Restaurierung wegen der Dürsterkeit und der banalen Ausstattung des Schiffes. Durch die Rekonstruktion von Stichkappen und gemalter Felderteilung am Gewölbe, die Freilegung von Malereien in den Fensterleibungen und die Einsetzung von Ausstattungsstücken aus abgebrochenen oder purifizierten Kirchen der weiteren Umgebung hat der Raum bedeutend gewonnen. Oben Zustand vor, unten Zustand nach der Restaurierung.
Photos: Urs Bütler, Luzern (vor), Peter Ammon, Luzern (nach)

WERTHENSTEIN LU. Gesamtrestaurierung der Klosteranlage. 3. Etappe: Inneres der ehemaligen Klosterkirche: Restaurierung des Chores mit den Malereien Hans Jakob Wysshaupts von 1608/1613, Wiederherstellung des nach dem verheerenden Einsturz des Tuffgewölbes von 1826 nur dürftig renovierten Schiffes im Sinne des barocken Gesamtkunstwerks: Rekonstruktion von Stichkappen und gemalter Felderteilung am

Gewölbe, Einsetzung von Ausstattungsstücken aus abgebrochenen oder purifizierten Kirchen der weiteren Umgebung (Seitenaltäre, Kanzel, Kreuzwegstationen usw.).

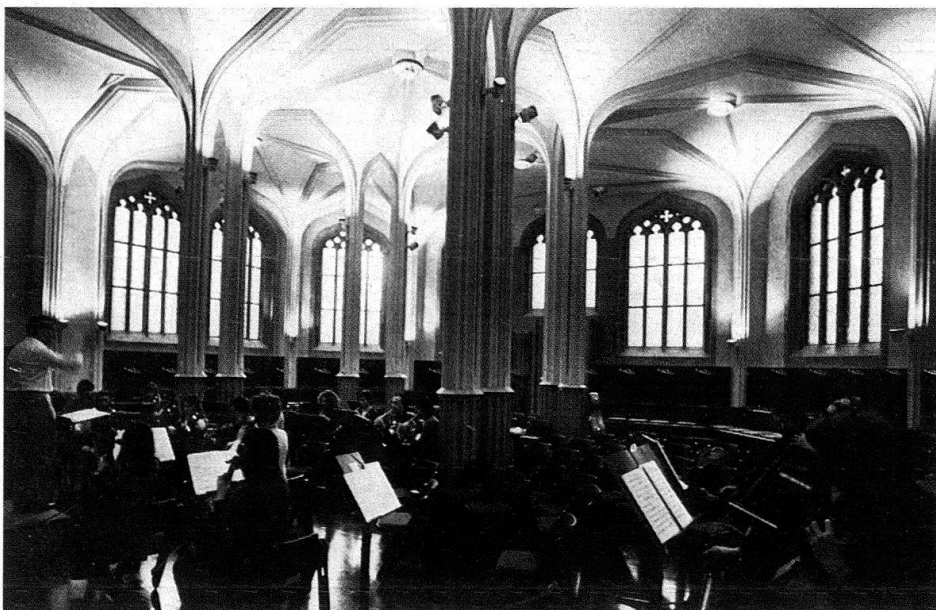
ZÜRICH. Grossmünsterkapelle und Helferei am Grossmünster. Nach bis in die vierziger Jahre zurückreichenden Studien, zwei Umbauwettbewerben und damit verbundenen Volksabstimmungen konnte das spätmittelalterliche, 1525–1531 von Huldrych Zwingli bewohnte Gebäude mit der 1858/59 von Joh. Jak. Breitinger angebauten neugotischen Kapelle unter weitgehender Wahrung der historischen Substanz zu einem modernen Pfarreizentrum umgebaut werden. Unser Bild zeigt die Kapelle während einer Konzertprobe. Das morsch gewordene Holzskelett der Gipsrippendecke wurde durch ein solches in Beton ersetzt. Die an senkrechten Stromschienen montierten Spots gestatten, die Beleuchtung dem jeweiligen Verwendungszweck der Kapelle anzupassen. Photo: Peter Fässler, Esslingen

ZÜRICH. Grossmünsterkapelle und Helferei am Grossmünster. Gesamtrestaurierung. Trotz Wahrung der historischen Substanz konnten die Wünsche der Bauherrschaft nach Einrichtung eines Pfarreizentrums (Helferei) mit Mehrzwecksaal (Kapelle) voll erfüllt werden.
