Artikel: Entdeckungen in Stadt und Kanton Luzern

Autor: Bossardt, Jürg A.

ENTDECKUNGEN IN STADT UND KANTON LUZERN

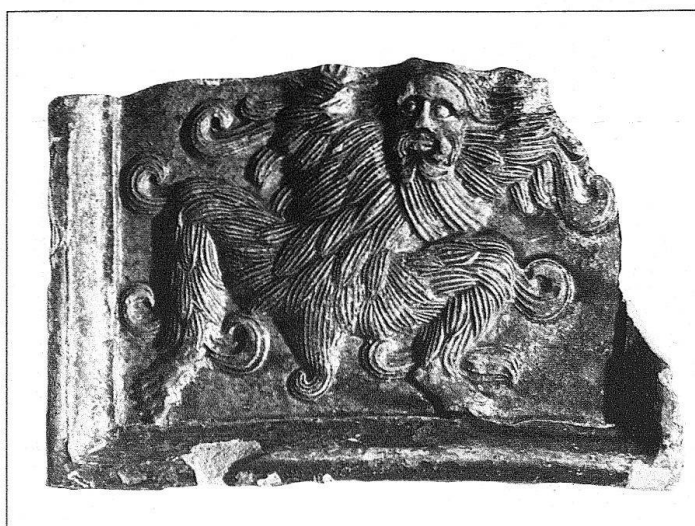
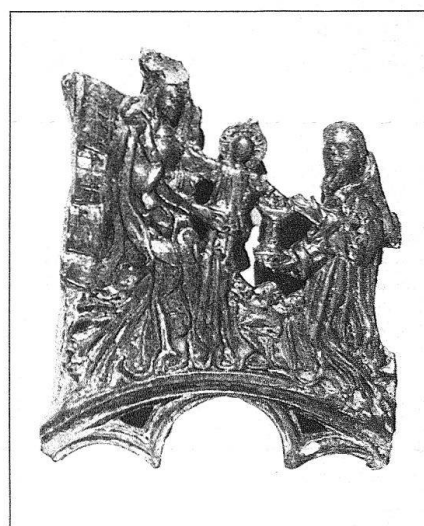
Abb. 1 und 2. Luzern. Kramgasse 9. Blattkachelnfragment eines Ofens, erste Hälfte 16. Jh., gefunden im Bauschutt. Thematisch bereits der Renaissance zugehörig sind die Motive mit Wilden Leuten, Faunen usw. – Fragment einer Kranzkachel, erste Hälfte 16. Jh., mit einer Darstellung der Epiphanie. Die modelgeformten Kacheln zeichnen sich nicht nur durch künstlerische Qualität, sondern auch durch eine ausserordentlich sorgfältige handwerkliche Fertigung aus

Von hoher künstlerischer und handwerklicher Qualität zeugen die Fragmente eines spätgotischen Kachelofens, die im Bauschutt an der *Kramgasse 9* gefunden wurden. Die ungefähr quadratischen, mit Modeln gefertigten Kacheln mit Darstellungen von Wilden Leuten werden von Profilleisten gerahmt (Abb. 1). Die Kacheln sind aus feinem Ton hergestellt, weiss engobiert und mit grüner Glasur versehen. Prunkvoll muss sich der obere Abschluss präsentiert haben, dessen Kranzkachelfragmente davon beredtes Zeugnis ablegen. Thematisch identifizierbar ist einzig eine Anbetungsgruppe, die sich vermutlich auf zwei Kacheln verteilt hat (Abb. 2). Die fast durchwegs mehrfach belegten Motive und die stilistischen Anhaltspunkte erlauben eine Datierung in die erste Hälfte des 16. Jahrhunderts.

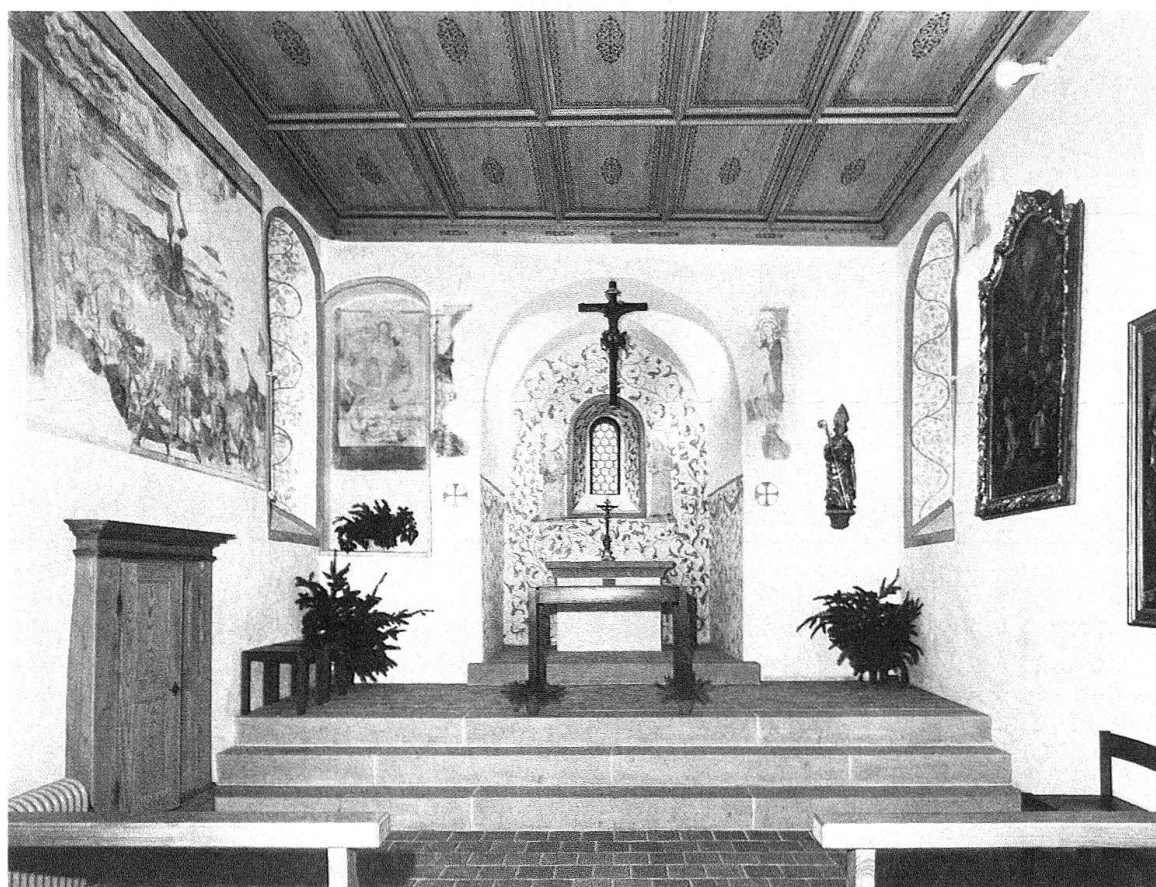
Abb. 6. St. Niklaus auf dem Berg bei Willisau. Inneres nach der Restaurierung. Das zugemauerte Chorthauptfenster wurde wieder geöffnet und der stichbogige Gipsplafond durch eine Holzdecke ersetzt

Luzern-Land. Zwar liegen, besonders seit der zweiten Jahreshälfte, die Hauptakzente bei den Anstrengungen für die Zentenarfeier der Stadt, doch ist man auch draussen in den Ämtern nicht untätig gewesen. Bei *Willisau* wurde die Kapelle St. Niklaus auf dem Berg einer Gesamtrestaurierung, verbunden mit einer Ausgrabung, unterzogen³ (Abb. 5 und 6). Nach diesen Untersuchungen geht die Kapelle in ihren Ursprüngen in das späte 12. oder frühe 13. Jahrhundert zurück. Aus dieser Zeit datiert auch das noch erhaltene Glöcklein, das älteste im Kanton Luzern. Erhalten haben sich die fast ausschliesslich aus Tuffstein errichteten Wände des Chors und die Ostwand des Schiffs. Der Boden der nur rund 3,5 m hohen Kapelle bestand aus einem Mörtelstrich.

Mit St. Niklaus auf dem Berg, dessen Fresken (lediglich gereinigt und gefestigt) in ihrer ursprünglichen Farbigkeit belassen wurden, konnte für den an mittelalterlicher Bausubstanz nicht gerade reichen Kanton Luzern ein weiteres Denkmal dieser Epoche zurückgewonnen werden. Darüber hinaus weist kaum ein Sakralbau des Kantons zeitlich so breit gestreute Malereifunde auf; als stilgeschichtlich besonders wertvoll darf man das Freskenfragment von 1497 bezeichnen, das zu den frühesten datierten Wandgemälden im Kanton zählt.

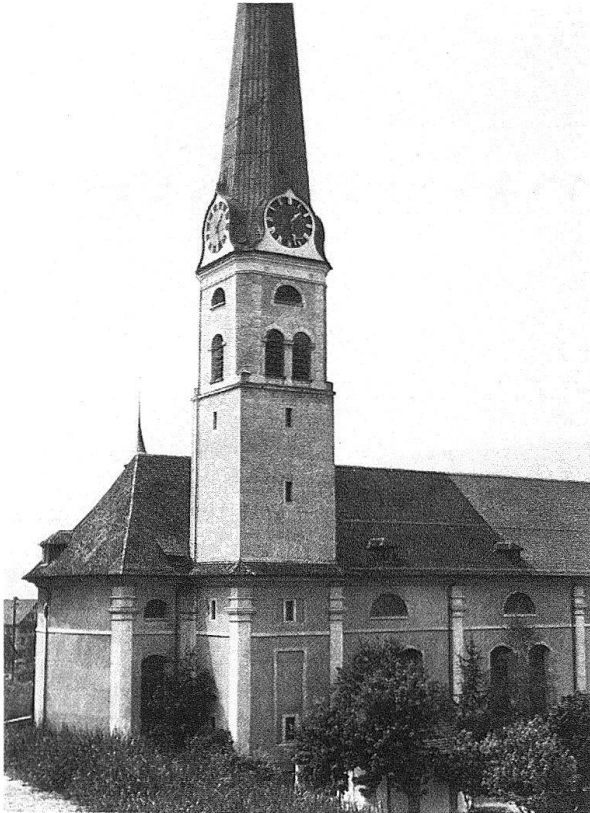
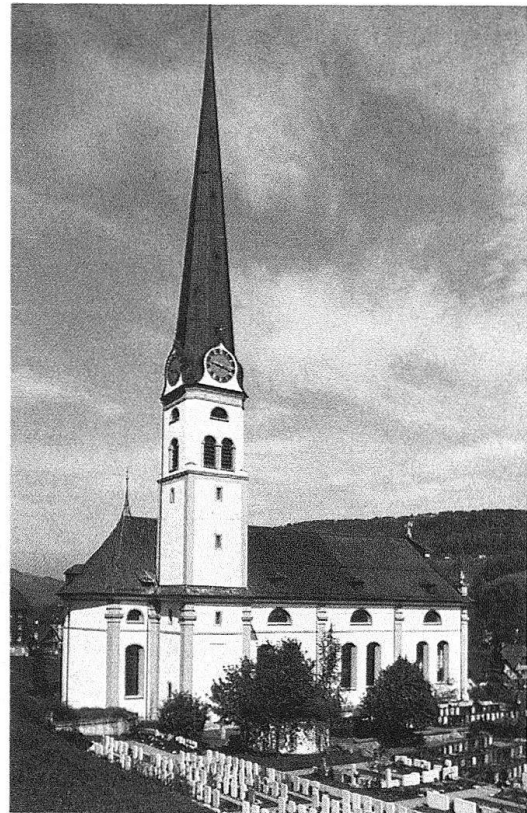
Abb. 9 und 10. Malters, Pfarrkirche St. Martin. 1833–1835 nach Plänen von Fidel Obrist erbaut. Links Zustand vor der Restaurierung. – Rechts Zustand nach der Restaurierung. Abgesehen von der dominierenden Erscheinung durch das leuchtende Weiss der Fassaden, sind die Veränderungen struktureller Art gering. Entscheidend aber ist die Wirkung, der Turm hat seinen Halt wiedergefunden

Das nach den Baumeistern Singer und Purtschert benannte und im Kanton Luzern weitverbreitete barocke Kirchenbauschema vermochte sich als Bautradition so stark zu verankern, dass es noch 1853/54 für die Pfarrkirche Rain angewendet wurde. Auch die 1833–1835 nach Plänen von Fidel Obrist errichtete Pfarrkirche St. Martin in *Malters* übernimmt im Grundriss das Landkirchenschema³, doch weisen die Dekorationsformen klassizistische Züge auf. Bei der Restaurierung dieses wichtigsten Vertreters der klassizistischen Richtung wurden vor allem die Sünden früherer Renovationen am Turm und am Frontispiz der Westfassade nach den Originalplänen korrigiert (Abb. 9 und 10). Die Art, wie auf die neuzeitliche Gestaltung des Gottesdienstes Rücksicht genommen werden konnte, zeigt die Möglichkeiten, aber zugleich auch die Grenzen einer verantwortungsbewussten Restaurierung.
