ENTDECKUNGEN IN STADT UND KANTON LUZERN

von Jürg A. Bossardt

Gegen 70 mittlere bis grosse Restaurierungsvorhaben wurden im vergangenen Jahr in Zusammenarbeit mit der Luzerner Denkmalpflege realisiert.

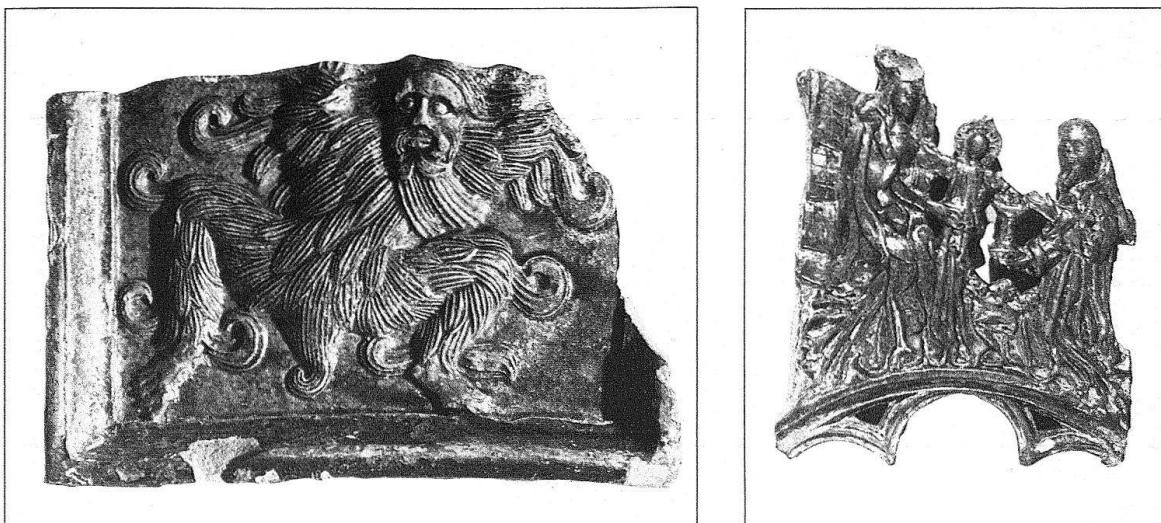
Abb. 1 und 2. Luzern. Kramgasse 9. Blattkachelfragment eines Ofens, erste Hälfte 16.Jh., gefunden im Bauenschutt. Thematisch bereits der Renaissance zugehörig sind die Motive mit Wilden Leuten, Faunen usw. – Fragment einer Kranzkachel, erste Hälfte 16.Jh., mit einer Darstellung der Epiphanie. Die modelgeformten Kacheln zeichnen sich nicht nur durch künstlerische Qualität, sondern auch durch eine ausserordentlich sorgfältige handwerkliche Fertigung aus

Von hoher künstlerischer und handwerklicher Qualität zeugen die Fragmente eines spätgotischen Kachelofens, die im Bauschutt an der *Kramgasse 9* gefunden wurden. Die ungefähr quadratischen, mit Modellen gefertigten Kacheln mit Darstellungen von Wilden Leuten werden von Profilleisten gerahmt (Abb. 1). Die Kacheln sind aus feinem Ton hergestellt, weiß engobiert und mit grüner Glasur versehen. Prunkvoll muss sich der obere Abschluss präsentiert haben, dessen Kranzkachelfragmente davon beredtes Zeugnis ablegen. Thematisch identifizierbar ist einzig eine Anbetungsgruppe, die sich vermutlich auf zwei Kacheln verteilt hat (Abb. 2). Die fast durchwegs mehrfach belegten Motive und die stilistischen Anhaltspunkte erlauben eine Datierung in die erste Hälfte des 16. Jahrhunderts.

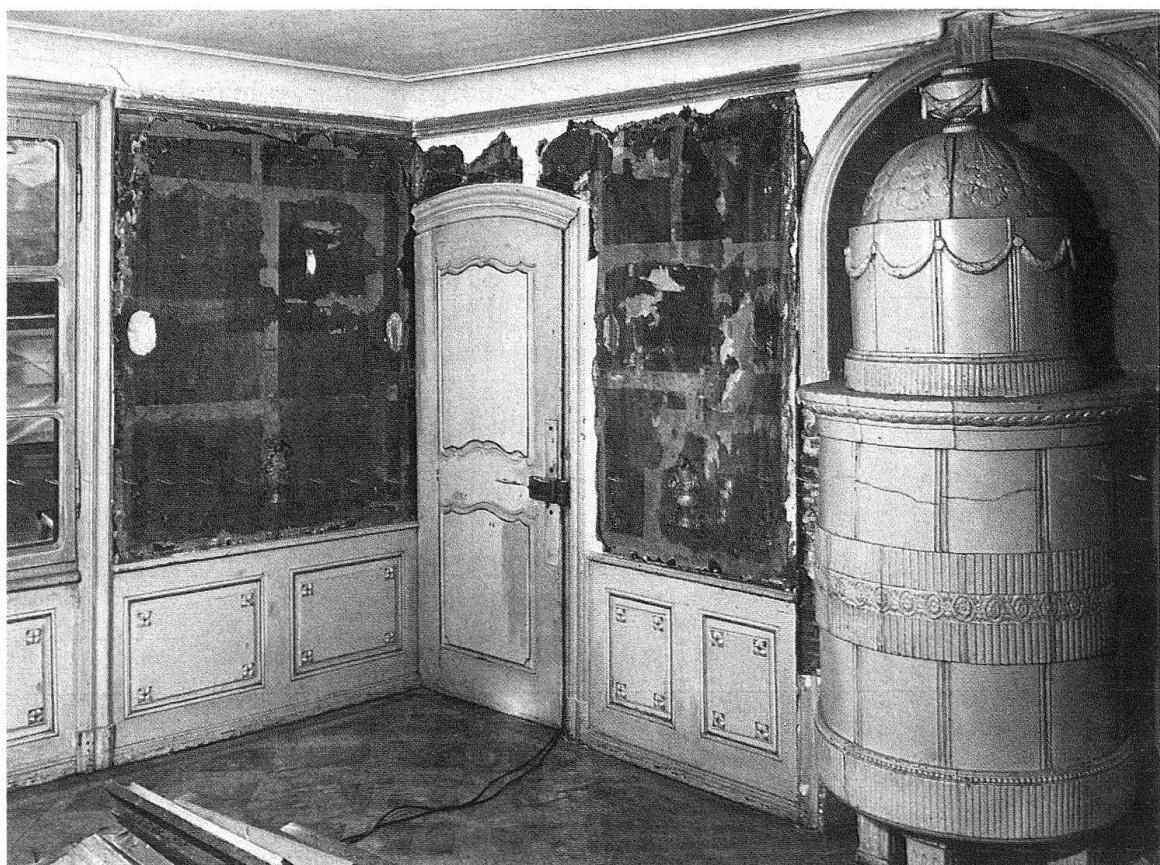
Abb. 3. Luzern, Kramgasse 1. Einheitliche Ausstattung eines bürgerlichen Salons im 2. Obergeschoss im Stile Louis XVI, entstanden kurz nach 1787. Zustand nach der Freilegung, deutlich sichtbar die durch die herausgeschnittenen Grisailles entstandenen Fehlstellen

Mit einer Überraschung hatte auch das *Von-Sonnenberg-Haus* an der Reussbrücke aufzuwarten. Der heute verputzte und mit Grisaillemalerei des späten 18. Jahrhunderts geschmückte Riegelbau erscheint bereits auf dem Werthensteiner Votivbild von 1667². Der Liebhaberarchitekt Marschall Jakob Anton von Sonnenberg, der es 1787 für seinen Sohn erwarb, hat es wohl bei dieser Gelegenheit neu herrichten lassen. Aus dieser Zeit jedenfalls datiert die Ausstattung einer vornehmen Bürgerstube im zweiten Obergeschoß, wo eine ölgemalte Leinwandbespannung unter 14 (!) Tapetenschichten zum Vorschein kam (Abb. 3). Das zierliche, sparsam verwendete Louis-XVI-Dekor auf moosgrünem Grund besteht aus einem feinen, von Hagröschen umspielten Stabgeviert; als einziger Akzent ragt das Vasenmotiv (Abb. 4) in das so gerahmte Bildfeld. Auf Augenhöhe seitlich in den Rahmen gespannte Grisaiilen mit allegorischen Figürchen wurden – wohl als einziges, was man des Aufbewahrens für würdig befand – schon vor dem ersten Tapezieren im 19. Jahrhundert teilweise herausgeschnitten.

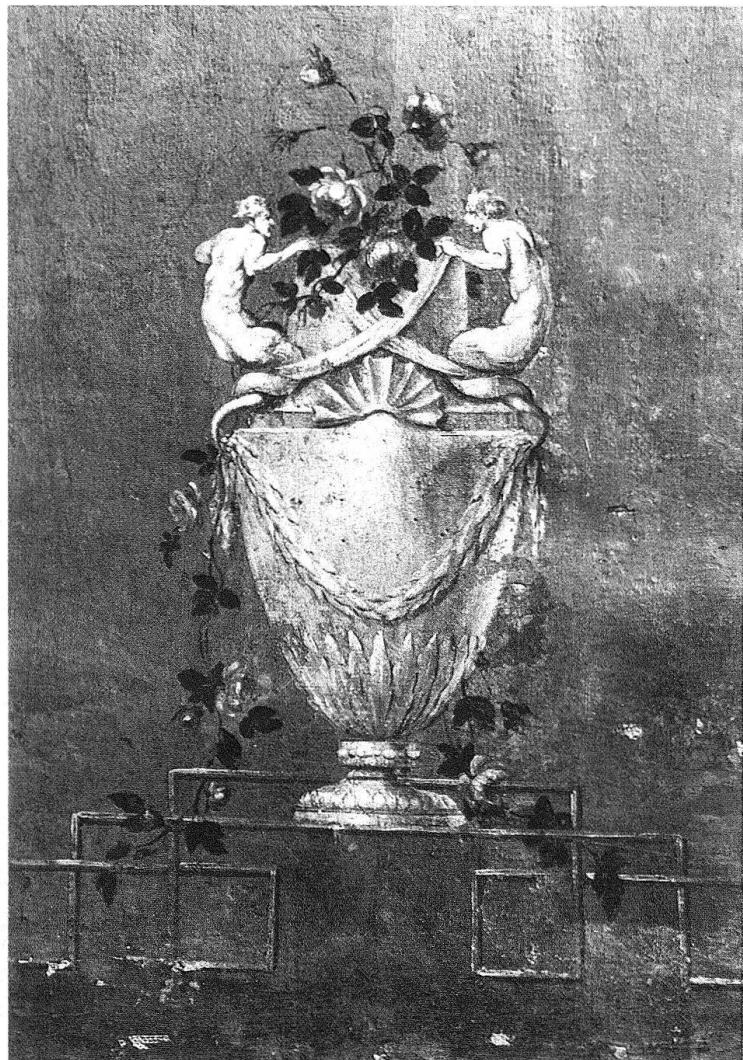
Abb. 4. Detail aus Abb. 3.
Ölmalerei auf Leinwand. Typisch
für den frühen Klassizismus des
Louis XVI sind die Feingliedrig-
keit der Dekoration und das
Vasenmotiv

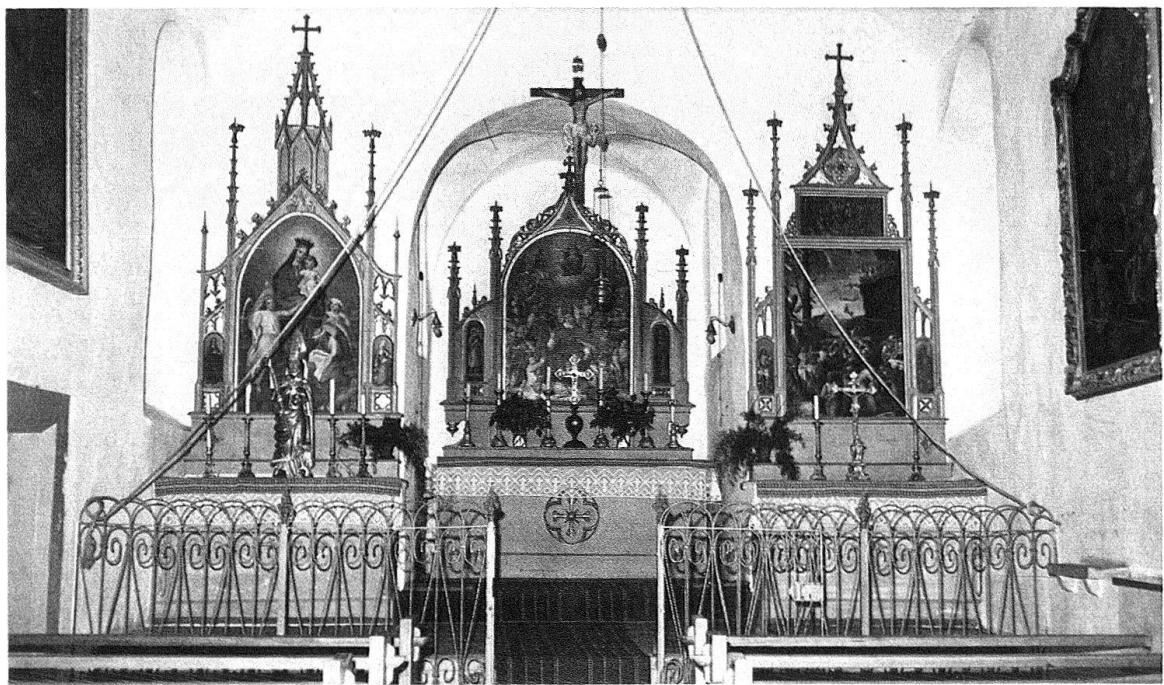
Abb. 5. St. Niklaus auf dem Berg bei Willisau. Inneres vor der Restaurierung. Die entfernten Altäre werden aufbewahrt, die Altarblätter des Haupt- und des südlichen Seitenaltars blieben (mit neuem Standort) in der Kapelle

Luzern-Land. Zwar liegen, besonders seit der zweiten Jahreshälfte, die Hauptakzente bei den Anstrengungen für die Zentenarfeier der Stadt, doch ist man auch draussen in den Ämtern nicht untätig gewesen. Bei *Willisau* wurde die Kapelle St. Niklaus auf dem Berg einer Gesamtrestaurierung, verbunden mit einer Ausgrabung, unterzogen³ (Abb. 5 und 6). Nach diesen Untersuchungen geht die Kapelle in ihren Ursprüngen in das späte 12. oder frühe 13. Jahrhundert zurück. Aus dieser Zeit datiert auch das noch erhaltene Glöcklein, das älteste im Kanton Luzern. Erhalten haben sich die fast ausschliesslich aus Tuffstein errichteten Wände des Chors und die Ostwand des Schiffs. Der Boden der nur rund 3,5 m hohen Kapelle bestand aus einem Mörtelstrich.

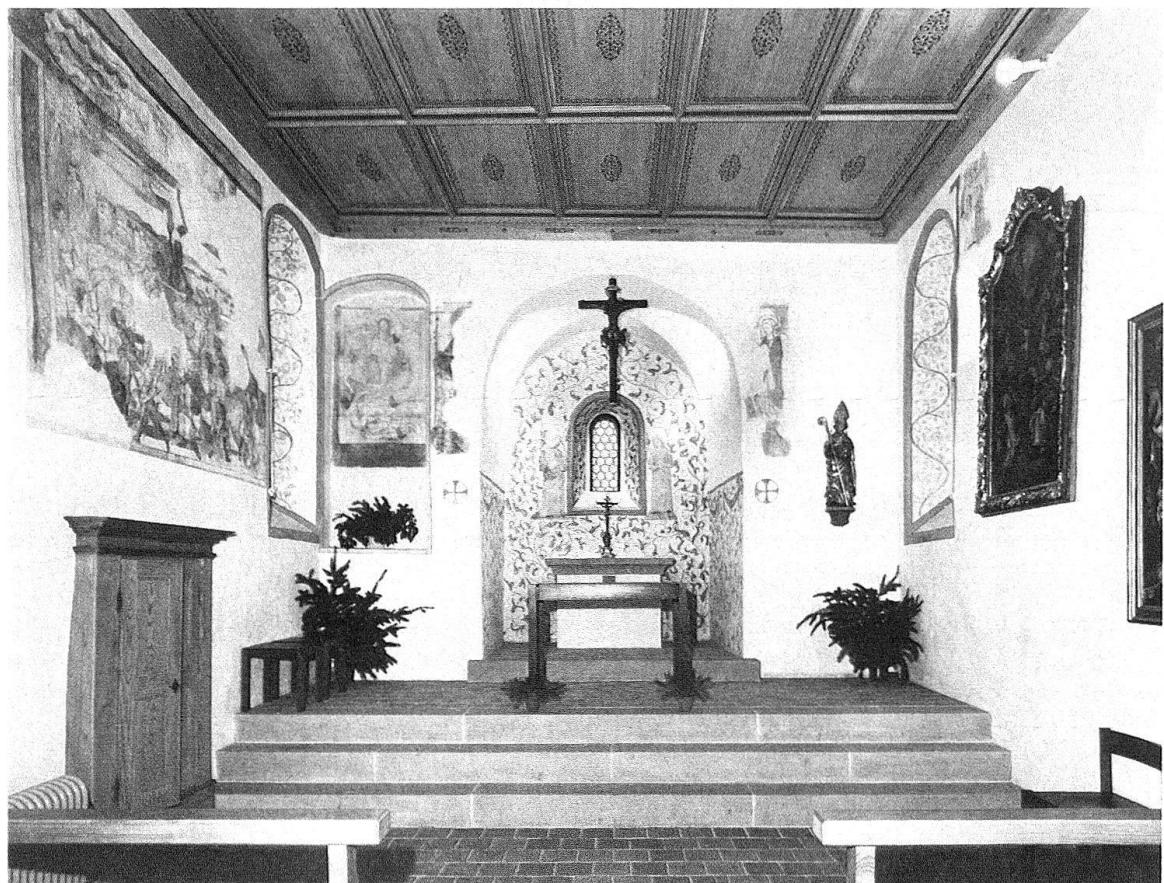
Abb. 6. St. Niklaus auf dem Berg bei Willisau. Inneres nach der Restaurierung. Das zugemauerte Chorhauptfenster wurde wieder geöffnet und der stichbogige Gipsplafond durch eine Holzdecke ersetzt

Ihr heutiges Aussehen erhielt die Kapelle im wesentlichen durch die Barockisierung im Jahre 1655: das Tonnengewölbe im Chor wurde durch ein höherliegendes Kreuzgratgewölbe ersetzt, im Schiff wurden die heutigen Fenster ausgebrochen und Westportal, Vorzeichen und vermutlich auch die Empore errichtet. Weinranken zieren die Gewände der neuen Fensteröffnungen. Dem ebenfalls neu gebauten Dachreiter schliesslich verdanken wir die überlieferte Jahrzahl der Restaurierung.

Mit St. Niklaus auf dem Berg, dessen Fresken (lediglich gereinigt und gefestigt) in ihrer ursprünglichen Farbigkeit belassen wurden, konnte für den an mittelalterlicher Bausubstanz nicht gerade reichen Kanton Luzern ein weiteres Denkmal dieser Epoche zurückgewonnen werden. Darüber hinaus weist kaum ein Sakralbau des Kantons zeitlich so breit gestreute Malereifunde auf; als stilgeschichtlich besonders wertvoll darf man das Freskenfragment von 1497 bezeichnen, das zu den frühesten datierten Wandgemälden im Kanton zählt.

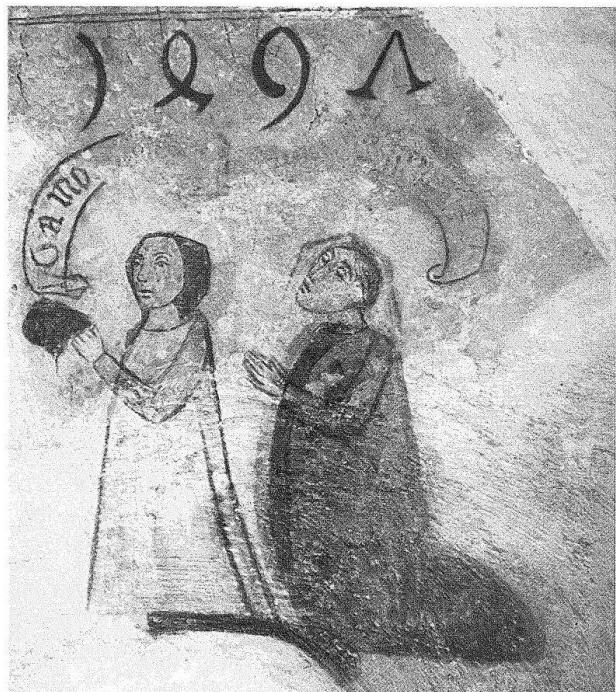
Abb. 7. St. Niklaus auf dem Berg bei Willisau. Malereifragment an der Südwand des Kapellenschiffs mit zwei (Stifter-?)Figuren und der Jahrzahl 1497, der einzige Überrest der Malereien kurz vor 1500!

Zwei kleine (Stifter-?)Figuren gehören zu einem 1497 datierten Malereifragment an der Südwand des Kapellenschiffs (Abb. 7). Damit ist ein solider Anhaltspunkt für die zeitliche Einordnung einer dritten Bauphase gegeben – möglicherweise in Zusammenhang mit der Schlacht bei Murten –, die den Bau nach Westen verlängerte und dem Dach sein heutiges Volumen gab. Als einzigartiges Baudokument dieser Zeit konnte ein grösseres Verputzfragment als Vorlage für die neue Putzstruktur verwendet und in die Restaurierung miteinbezogen werden. Aus der Mitte des 16. Jahrhunderts stammen die Rankenmalerei an der Ostwand des Chors und die Darstellung des Martyriums der 10 000 Ritter an der Nordwand des Schiffs.

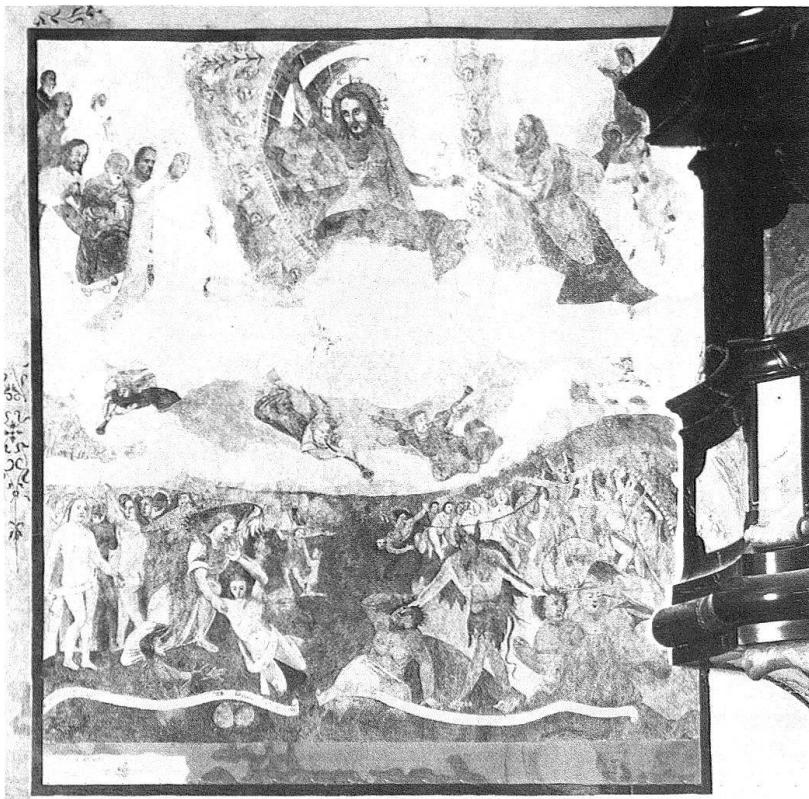
Abb.8. Heiligkreuz.
Jüngstes Gericht an der
Nordwand des Langhauses. Die
derb-realistischen
Fresken der Zeit um 1600
wurden in den spätbaro-
ken Raum integriert. Nur
die stark fragmentierten
Teile des Apostelzyklus im
Chor wurden wieder
übertüncht

Sorgfältig abzuwägen war hier die Frage, ob der Eingriff in die Einheitlichkeit der Ausstattung durch das Sichtbarmachen der freigelegten Fresken verantwortet werden kann. Dabei stand das erneute Zudecken der Malereien kaum zur Diskussion, doch prüfte man die Möglichkeit, mittels Schiebewänden die Bildzyklen zugänglich zu machen. Ein weiteres Problem boten die kirchlichen Bedürfnisse, galt es doch die für die noch immer rege Wallfahrt bedeutsamen Ölgemälde neu zu plazieren, nachdem man sich entschlossen hatte, die um 1600 entstandenen Fresken in den spätbarocken Raum zu integrieren. Der kunst- und kulturgeschichtlich interessante Zyklus lässt eine geübte Künstlerhand vermuten und ist qualitativ der späteren Ausstattung durchaus ebenbürtig. Die «al fresco», also auf den nassen Verputz aufgetragenen Malereien, sind im Chor nur noch in Fragmenten erhalten, lassen aber deutlich erkennen, dass das Programm in Fortsetzung einer gotischen Tradition einen Apostelzyklus umfasste, wie solche im Kanton Luzern auch in Büron (14. Jh.) und Bertiswil (Mitte 16. Jh.) vertreten sind. Die in der Thematik freieren Bilder im Langhaus sind unter einer mehrere Zentimeter dicken Verputzsicht in – auch farblich – hervorragendem Zustand erhalten geblieben.

tät her gesehen, dominiert eine Darstellung des Jüngsten Gerichts den Raum (Abb. 8). Hier lassen sich am deutlichsten die Merkmale dieses Bildstils fassen, für den eine suggestive und derb-realistische Mal- und Ausdrucksweise charakteristisch ist. Kurz nach der Erbauung der Kirche, also an der Wende vom 16. zum 17. Jahrhundert müssen die Bilder, deren Komposition und Malweise noch durchaus gotische Züge aufweisen und nur in Details die Nähe zur Renaissance verraten, entstanden sein. Die Südwand ist der Schilderung der Heiligkreuz-Legende reserviert, der Zyklus ist jedoch nicht vollständig erhalten. So stehen heute Wand- und Tafelmalerei nebeneinander, und mit dem überlieferten Stiftungsjahr wird auch der Zeitpunkt fassbar, zu dem die Tafelmalerei das Wandbild auch in unserer Gegend abzulösen begann.

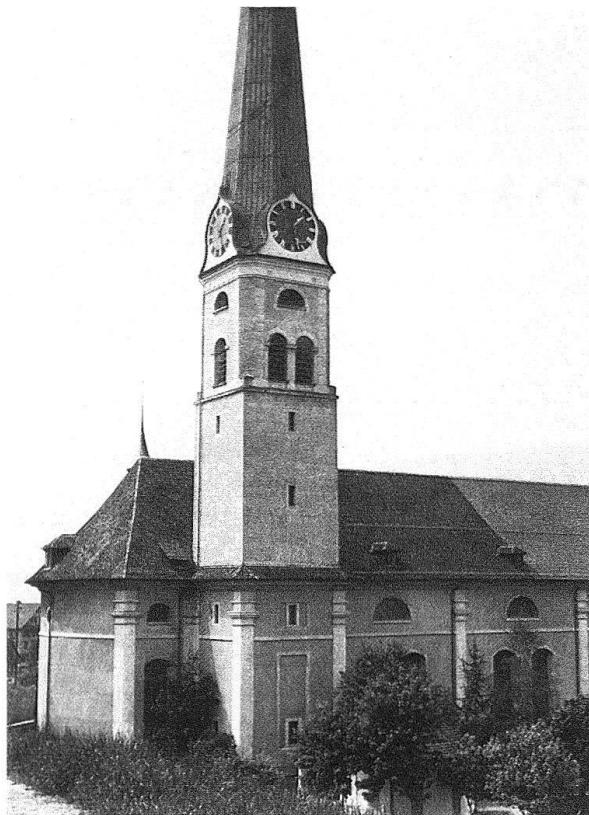
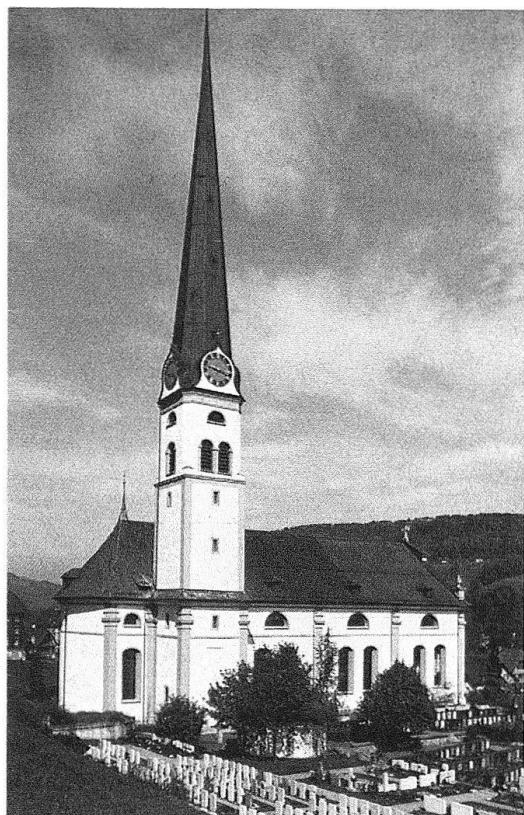
Abb. 9 und 10. Malters, Pfarrkirche St. Martin. 1833–1835 nach Plänen von Fidel Obrist erbaut. Links Zustand vor der Restaurierung. – Rechts Zustand nach der Restaurierung. Abgesehen von der dominierenden Erscheinung durch das leuchtende Weiss der Fassaden, sind die Veränderungen struktureller Art gering. Entscheidend aber ist die Wirkung, der Turm hat seinen Halt wiedergefunden

Das nach den Baumeistern Singer und Purtschert benannte und im Kanton Luzern weitverbreitete barocke Kirchenbauschema vermochte sich als Bautradition so stark zu verankern, dass es noch 1853/54 für die Pfarrkirche Rain angewendet wurde. Auch die 1833–1835 nach Plänen von Fidel Obrist errichtete Pfarrkirche St. Martin in *Malters* übernimmt im Grundriss das Landkirchenschema⁵, doch weisen die Dekorationsformen klassizistische Züge auf. Bei der Restaurierung dieses wichtigsten Vertreters der klassizistischen Richtung wurden vor allem die Sünden früherer Renovationen am Turm und am Frontispiz der Westfassade nach den Originalplänen korrigiert (Abb. 9 und 10). Die Art, wie auf die neuzeitliche Gestaltung des Gottesdienstes Rücksicht genommen werden konnte, zeigt die Möglichkeiten, aber zugleich auch die Grenzen einer verantwortungsbewussten Restaurierung.
