DIE REFORMIERTE KIRCHE BETSCHWANDEN
VOM UMBAUPROJEKT ZUR INNENRESTAURIERUNG, 1968–1977

von Jürg Davatz

ABRISS DER BAUGESCHICHTE UND KURZBESCHRIEB

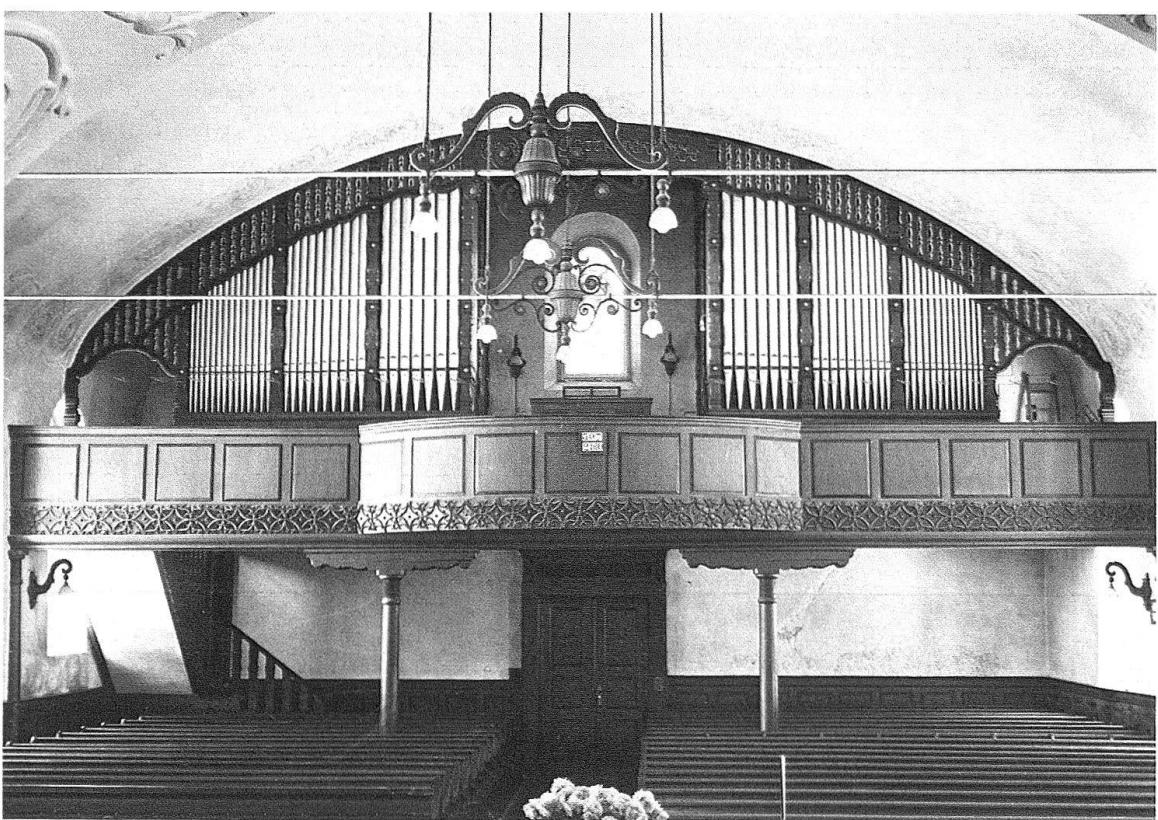
Betschanden. Inneres der reformierten Kirche vor der Restaurierung. Gewölbe und Empore von 1857. Lampen und zweiteiliger Orgelprospekt 1915 von den Architekten Streiff und Schindler entworfen

Innenumbau 1857/58. Bis zu diesem Zeitpunkt besass die Kirche weder eine Empore noch eine Orgel. Um beide auf der Nordseite einzufügen zu können, plante Maurermeister Caspar Leuzinger (1816–1871) von Glarus einen Umbau. Die spätgotische Flachdecke liess er durch ein Tonnengewölbe (Lattenrost mit Gipsputz) ersetzen. Die Empore baucht in der Mitte segmentbogig vor und antwortet so der Wölbung der Decke. Bemerkenswert ist, dass man damals die Brüstung der Empore mit einem Masswerkfries der alten Decke zierete. Orgelbauer Scheffold, Luzern, lieferte eine Orgel, die die Mitte der Empore einnahm.

Innenrenovation 1915. Bereits 1879 und 1892–1894 schaffte die Kirchgemeinde neue Bänke und Wandtäfer in Chor und Schiff an. Die hervorragenden Glarner Architekten Streiff und Schindler leiteten 1915 eine Innenrenovation. Neu gestalteten sie den Orgelprospekt, die Wand- und Deckenleuchten sowie den Aufgang und Schaldeckel der Kanzel von 1619. Das Gewölbe wurde neu gegipst und von Bildhauer Kalb, Zürich, sparsam mit ornamentalen, pflanzlichen Stukkaturen verziert. Viel zu diskutieren gab die Farbwahl. Die Architekten schlugen vor, Gewölbe und Wände grün zu streichen. Der Kirchenrat lehnte dies ab und entschied sich für einen weissen Anstrich. Beim Holzwerk beschloss er: «Da der alte Anstrich (Eichenimitation) nicht mehr gut beibehalten werden könnte, sei der ursprüngliche und vom Architekten auch jetzt noch in erster Linie empfohlene Vorschlag: Rot mit Schwarz und etwas Weiss, am ehesten annehmbar. Auch die entschiedenen Gegner des roten Anstrichs können diesem als dem kleineren Übel zustimmen⁵.»

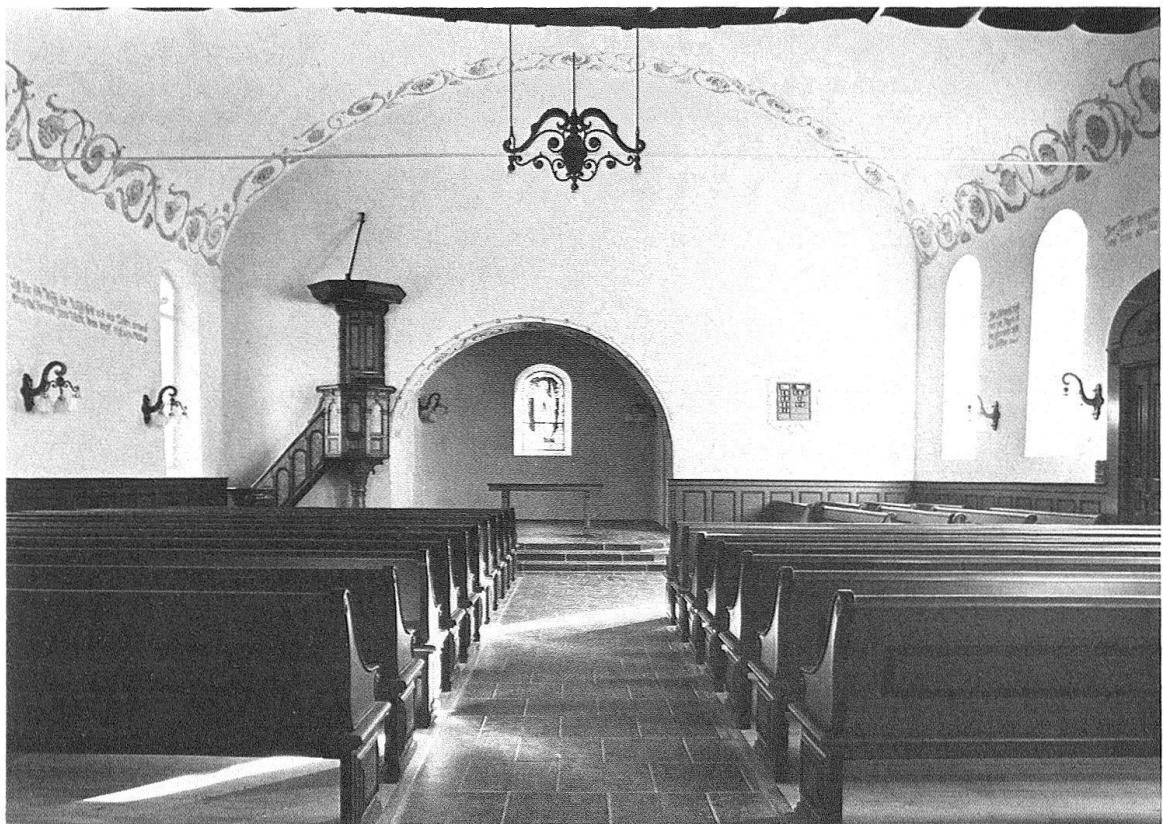
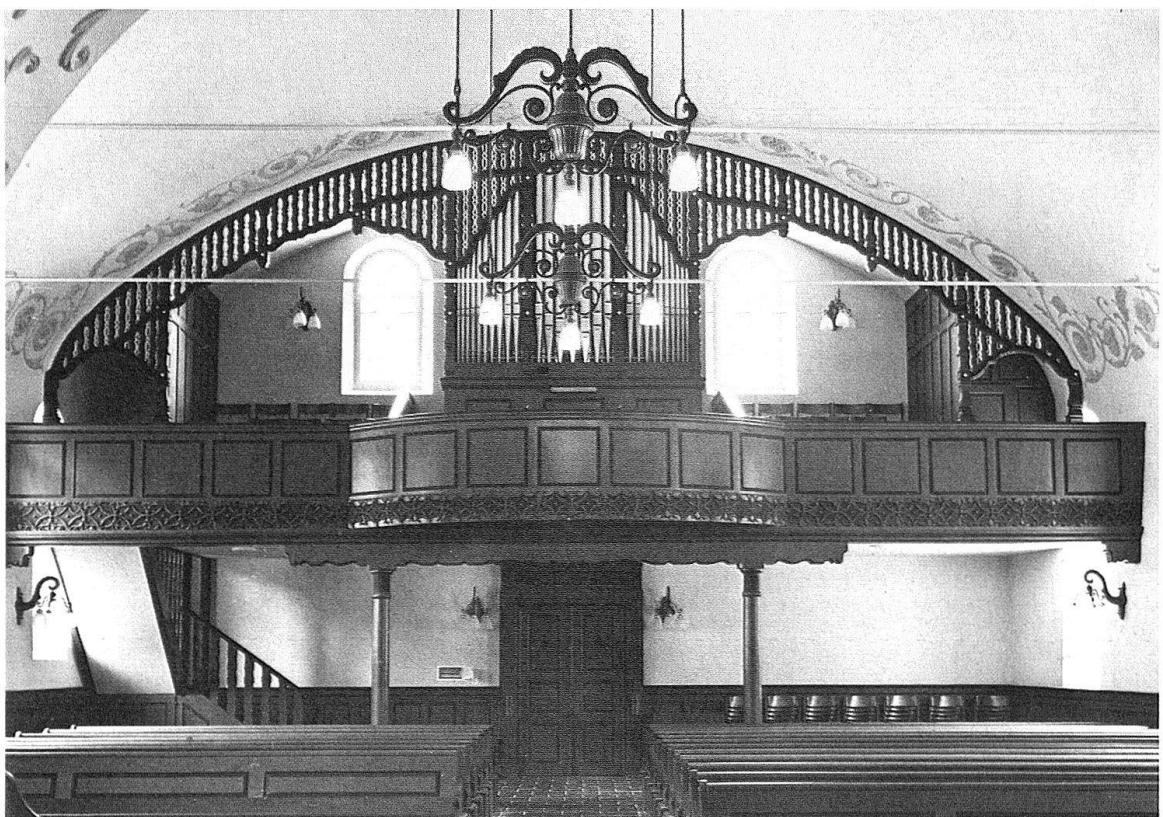
Betschwanden. Inneres nach der Restaurierung. Der romanische Chor ist von Brüstungstäfer und Bestuhlung befreit. Der neue Orgelprospekt behielt den hölzernen Zierbogen von 1915

Der Chor war früher mit Bänken überstellt und mit einem Täfer verkleidet; nun ist er von beiden befreit und bietet im Sinne einer Mehrfachnutzung Platz für freie Bestuhlung und kulturelle Anlässe. Im südlichen Chorfenster leuchtet weiterhin Friedrich Berbigs farbensatte Christusscheibe von 1890, die sich offensichtlich an schweizerische Kabinetscheiben der Renaissance und nazarenische Vorbilder anlehnt. In diesem Raum ist sie jedenfalls ein wirkungsvoller und passender Abschluss. Im Ostfenster fügte man Berbigs Scheibe mit dem heiligen Fridolin ein, die von 1916 bis 1976 das nun wieder zugemauerte Fenster bei der Empore einnahm. Entschiedener als früher ist der Chorboden ins Schiff hinausgeführt. Auf dem Podest vor dem Chor steht ein neuer, schlichter Abendmahlstisch.

In enger Zusammenarbeit von Architekt, Orgelbaufirma und Denkmalpflege wuchs aus vielen Entwürfen eine neue Schauseite hervor. Mit zwingender Folgerichtigkeit ist sie aus dem alten Prospekt entwickelt. Der ganze Holzbogen unter dem Gewölbe blieb erhalten. Die neuen Zierbretter vor und neben den Pfeifen bringen ein fliessendes Linienspiel hinzu. Beim Blick vom Chor zur Orgel fällt auf, wie harmonisch diese Liniengführung mit derjenigen der Eckpartien und der Deckenlampen von 1915 zusammenklingt. Die frühere, zweiteilige Schauseite der Orgel war wuchtiger und strenger; der neue Prospekt ist leichter und anmutiger, aber so vollkommen aus der Formensprache von 1915 herausgestaltet, dass man meinen könnte, er sei damals entstanden.

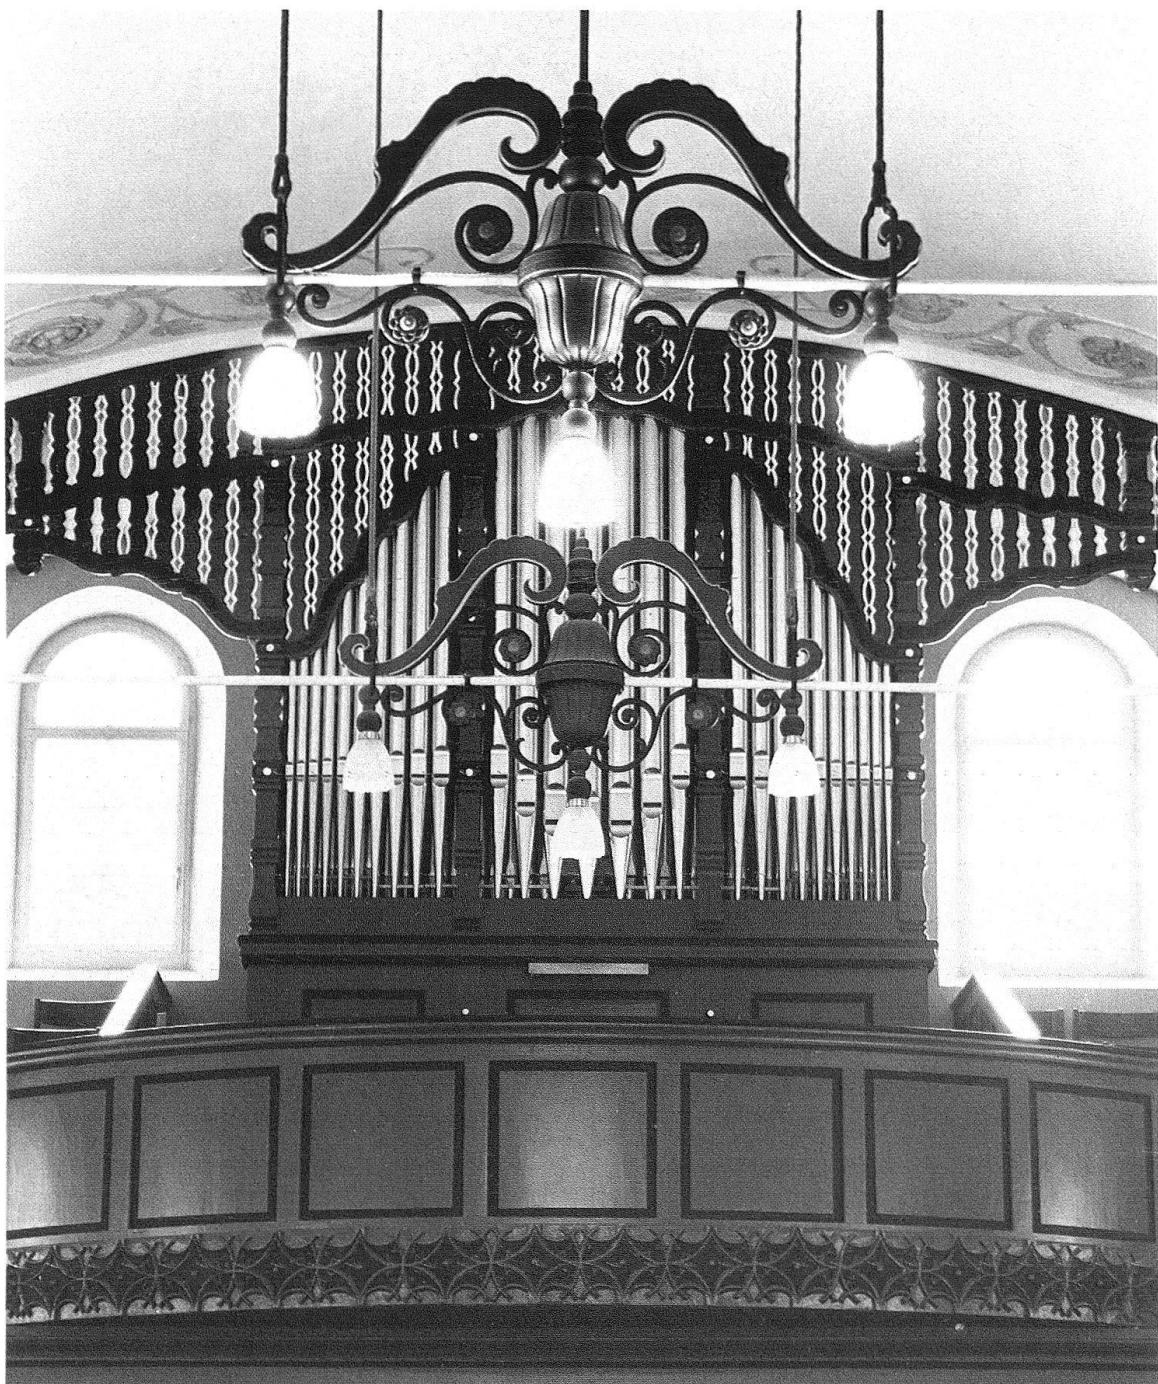
Der Prospekt der neuen mechanischen Orgel ist bis in Einzelheiten in der Formensprache von 1915 gestaltet. Die Linienführung der Zierbretter und der Lampen spielt harmonisch zusammen. – Unten: Geschnitzter spätgotischer Fries der ehemaligen Holzdecke von 1487. 1857 setzte man ihn der Brüstung der neuen Orgelempore ein

Die Umgestaltung des Orgelprospektes erheischte allergrösste Sorgfalt. Bereits W. Burger hatte richtigerweise festgestellt, Empore und Schauseite der Orgel als prägender Teil der Innenarchitektur und Ausstattung müssten erhalten werden. Nach Meinung der Orgelfachleute liess sich ein gutes neues Orgelwerk jedoch nicht in den bestehenden zweiteiligen Prospekt einbauen. Die mechanische Orgel der Firma Mathis, Näfels, ist wieder in einem Gehäuse zusammengefasst und in der Mitte der alten Empore aufgestellt.

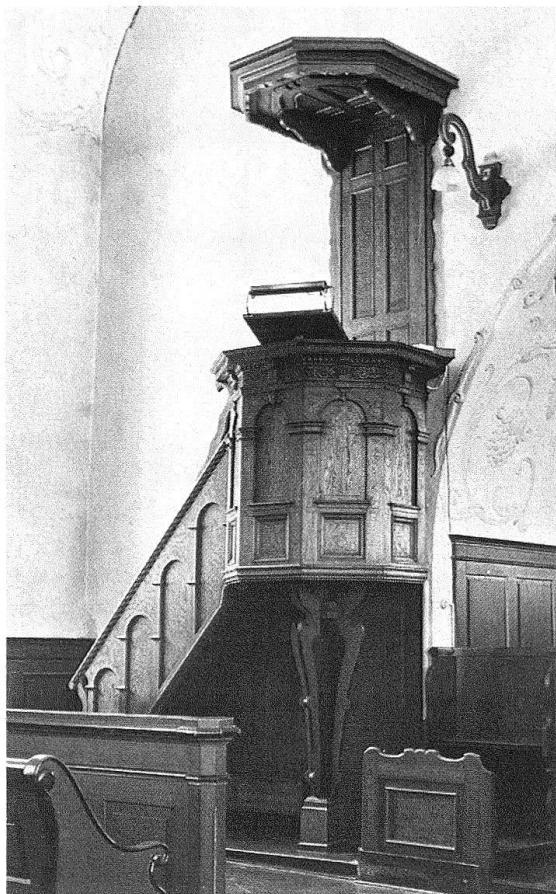
Betschwanden. Allein der Kanzelkorb stammt von 1619. Links die Kanzel mit Fuss, Aufgang, Rückwand und Schaldeckel von 1915. Rechts die Kanzel 1977 mit der neuen Säule und dem vergrösserten Schaldeckel. Das störende Täfer ist entfernt

Im vertrauten Gesamtbild fallen die mannigfachen Veränderungen kaum auf. Der Kanzelkorb von 1619 erhielt 1915 einen neuen Aufgang und Schaldeckel. Der Schaldeckel war zu klein proportioniert und erfuhr jetzt eine geschickte Vergrösserung. Der neue Kanzelfuss stellt eine leichte Vereinfachung der Kanzelsäule von 1599 in Maur am Greifensee dar. Früher zog sich das rote Wandtäfer bis unter die Kanzel hin; jetzt ist es weggelassen, wodurch die prächtige Holzkanzel ungestört zur Wirkung gelangt. Vor der Kanzel steht der schmucke, kelchförmige Taufstein von 1871.

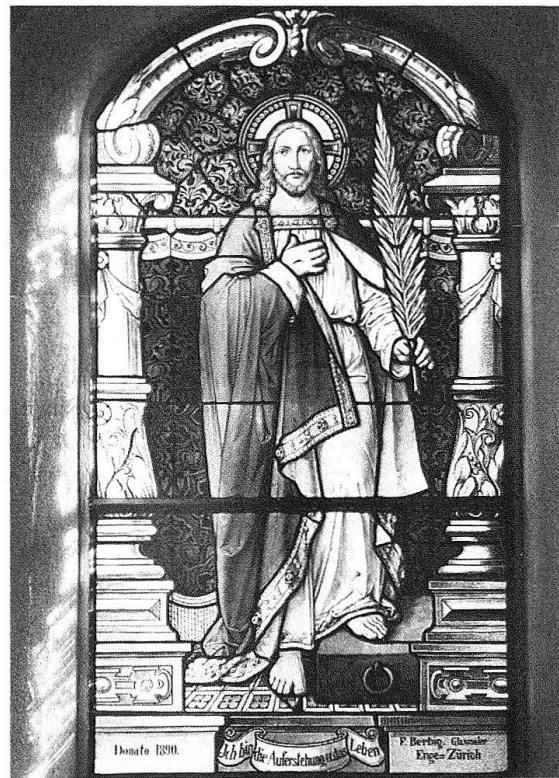
Betschwanden. Stukkaturen von Bildhauer Kalb und Leuchter von 1915. – Rechts: Scheibe im südlichen Chorfenster, 1890 von Glasmaler F. Berbig

Die Bänke wurden nach dem Muster derjenigen von 1892/94 neu angefertigt, aber verbreitert und mit grösseren Abständen montiert. Die Wandlampen von 1915 erhielten statt einem drei Schirme. Die alten Glasglocken der Wand- und Deckenlampen waren viel zu kleinlich; die Glashütte Hergiswil stellte grössere aus mattem Opalglas her.
