Artikel: Stadt Zürich: Bauten aus dem Mittelalter bis zum 19. Jahrhundert

Autor: Nievergelt, Dieter

# STADT ZÜRICH: BAUTEN AUS DEM MITTELALTER BIS ZUM 19. JAHRHUNDERT

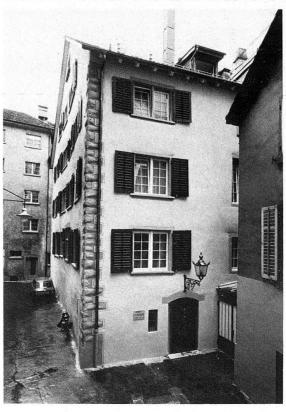
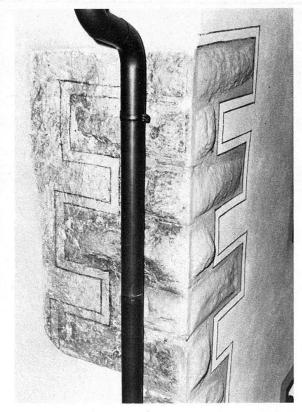
Zürich. Laternengasse 4, «Zum Höfli». Rekonstruktion der Eckquadermalerei. – Detail der Eckquadermalerei: Links Original, rechts Rekonstruktion

Fast vollständig erhalten war die Eckquaderung an der nördlichen Ecke, während an der Südecke leider nur noch Fragmente übriggeblieben sind. Es war möglich, diese Malerei partiell zu erhalten und an allen drei Ecken des Hauses zu rekonstruieren. Das Motiv der Eckquaderung mittels grob behauener Steine findet sich in Zürich noch an den mittelalterlichen Wohntürmen: am Steinhaus (Kirchgasse 33, wie eine Zeichnung von J. C. Uehlinger von 1750 zeigt), am Bilgeriturm (Neumarkt 5), am Glentnerturm (Limmatquai 76) und am Grimmenturm (Spiegelgasse 29). Sehr selten ist die Eckquadermalerei, welche auf die Natursteinquader kaum Rücksicht nimmt. Vermutlich

waren seit dem 16. Jahrhundert mehrere Bauten in Zürich mit Eckquadermalereien oder auch Fassadenmalereien, welche Architekturelemente vortäuschen sollten, versehen; diese kamen aber in der Zeit des «Biedermeier» aus der Mode und wurden übertüncht oder abgeschlagen. Dank sorgfältiger Untersuchungen an den Fassaden ist es heute manchmal möglich, entsprechende Spuren zu finden.

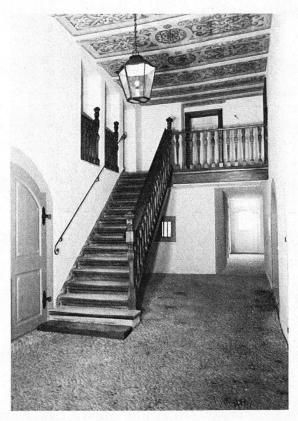
Zürich. Kirchgasse 27, «Zur Engelburg». Gassenfassade und Eingangshalle mit Katzenkopfpflaster nach der Restaurierung

«Mehr sein als scheinen», diese Losung gilt für zürcherische Bauten ganz allgemein, trifft aber besonders auf die «Engelburg» zu. Das schlichte Äussere mit einfachen Fenstern, akzentuiert nur durch den auf kräftigen Konsolen ruhenden Erker, verbirgt Innenräume von grossem baukünstlerischem und kunstgeschichtlichem Wert. Schon allein die zweigeschossige Eingangshalle zeigt für Zürich ungewohnte Grosszügigkeit.

Die Aufhebung der ursprünglichen, zentral gelegenen Treppenverbindung bedeutet zweifellos einen Eingriff in die Grundstruktur des Hauses. Die Treppe selbst blieb im 2. Obergeschoss – zwar ohne die ursprüngliche Funktion – erhalten. Andererseits konnte durch die neue Erschliessung eine unschöne Trennwand (welche sogar einen spätbarocken Schrank zerteilte) entfernt werden. Da es heute weder möglich noch wünschbar ist, dass eine einzige Familie ein so grosses Haus allein bewohnt, war dieser Eingriff nicht zu vermeiden.

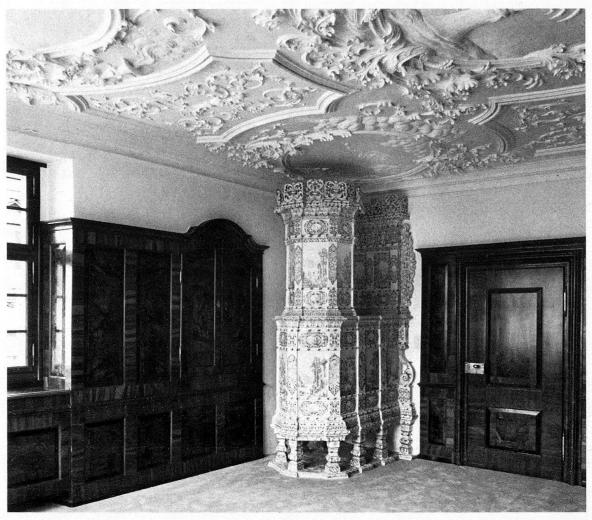
Zürich. Zinnengasse 1/3, «Neuhaus». Nussbaumzimmer mit Turmofen (um 1740) und Stuckdecke (3. Obergeschoss)

Der heutige Besitzer liess das «Neuhaus» durchgreifend restaurieren und unter Zuhilfenahme des Hauses Zinnengasse 3 so umbauen, dass es stockwerkweise unterteilt und bewohnt werden kann. Die hervorragende baukünstlerische Substanz war dabei zu bewahren. Der Architekt hob die im Jahr 1837 an die Stelle einer Vorgängereinrichtung getretene interne Treppenanlage (mit Ausnahme des Laufs vom Erdgeschoss in den ersten Stock) auf und ersetzte sie im Nachbarhaus durch eine bequeme Wendeltreppe mit Lift, die alle Stockwerke in beiden Häusern erschliesst. Die zentralen Korridore, die «Lauben» genannt werden, erhielten damit die Qualität eigenständiger, sehr repräsentativer Wohnräume. In die lagemässig ungünstige Nordwestecke – es hatten sich da zumeist «Kammern» befunden – konnten auf allen Stockwerken Entrées, Küchen, Bäder und Toiletten eingebaut werden. Im Keller war Platz für die zentrale Warmwasserheizung und die Ölfeuerung; von den sechs Kachelöfen erhielten fünf elektrische Speicherblöcke, der sechste wird noch als Backofen verwendet.

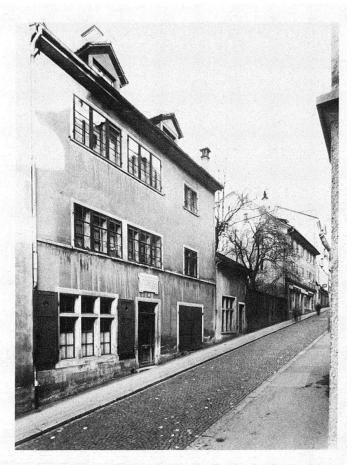
Zürich. Kirchgasse. Alter Zustand mit Randsteinen, Trottoirs und Asphaltbelag

Im Zeitraum von etwa zehn Jahren soll das gesamte Kanalisationsnetz in der Zürcher Altstadt zusammen mit allen Werkleitungen (Gas, Wasser, Elektrizität usw.) erneuert werden. Jeweils nach dem Abschluss der technisch sehr anspruchsvollen Tiefbauarbeiten in den engen Gassen stellt die Gestaltung der neuen Oberflächenbeläge eine vorrangige denkmalpflegerische und ästhetische Aufgabe dar, die in Verbindung mit den verkehrstechnischen Anforderungen zu lösen ist. Seit der Einführung von Verkehrsbeschränkungen betrachten die Passanten die Altstadt in vermehrtem Masse als einen ihnen zustehenden Fussgängerbereich. Mit der Verbindung der Hausfassaden durch trottoirlose Natursteinbeläge können die gewünschten wohnlichen Bereiche geschaffen werden. Dadurch gewinnt die Altstadt an Anziehungskraft als innenstädtisches Einkaufszentrum, was nicht zuletzt für die Erhaltung des in der Altstadt noch angesiedelten Kleingewerbes von Bedeutung ist.

Die Chance der Neugestaltung darf aus verschiedener Sicht als einmalig bezeichnet werden. An den bereits fertiggestellten Bauabschnitten in der unteren Preyergasse mit Teilen der Niederdorfstrasse, in der Waaggasse, in der Kirchgasse sowie an der unabhängig von Kanalbauten neu gestalteten St.-Peter-Hofstatt lassen sich die positiven Aspekte gestalterischer wie auch erlebnismässiger Art sehr schön ablesen. Anfängliche Bedenken der Anwohner betreffend die Sicherheit des Fussgängers sowie wegen unerlaubten Parkierens konnten durch «offene Planungen» ausgeräumt werden. Die Erfahrungen sind nach kurzer Anlaufs- und Angewöhnungszeit sehr positiv, wobei die enge und kooperative Zusammenarbeit aller beteiligten Ämter einen wesentlichen Anteil am guten Gelingen hat.

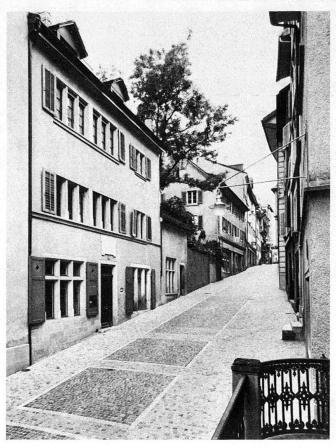
Zürich. Kirchgasse. Die neue Kleinpflästerung, ohne Trottoirs – ausgeführt nach Plänen der städtischen Denkmalpflege: ein wohnlicher Bereich, ideal für den Fussgänger

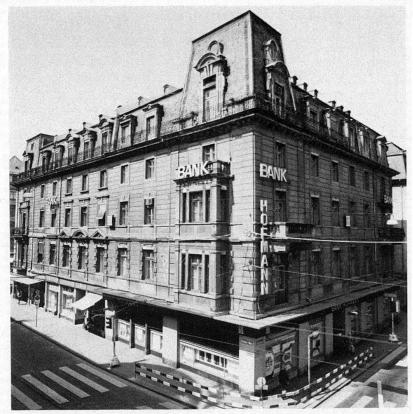
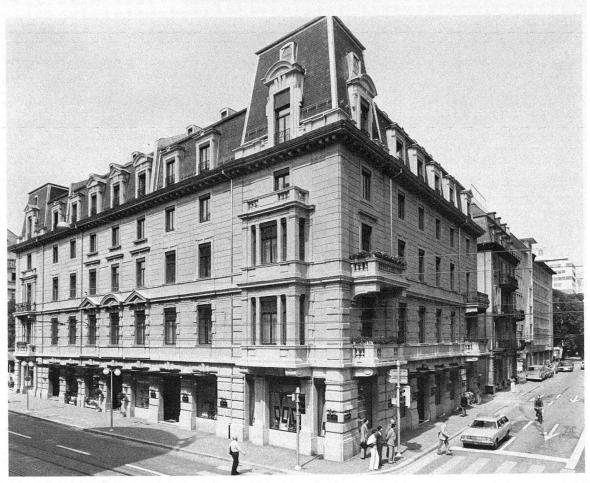
Zürich. Talstrasse 27/29, «Bank Hofmann». Rechts: Ansicht der zerschlissenen Fassaden und des verstümmelten Erdgeschosses vor der Restaurierung. Unten: nach der Restaurierung – die Fassaden der Obergeschosse im ursprünglichen Zustand, das Erdgeschoss nach Resten und Bilddokumenten rekonstruiert

Wiederherstellung der Fassaden: Die Unbill der Witterung und die Luftverschmutzung hatten an den vier Häusern Ecke Bleicherweg/Talstrasse wie an allen Bauten aus Sandstein ihre tiefen Spuren hinterlassen. Mangelnder Unterhalt vor allem der Spenglerarbeiten am Dach hatte die Zerstörung weiter gefördert. Im Jahre 1947 neu gezogene Baulinien liessen nämlich einen Abbruch der Bauten als notwendig erscheinen. Bauliche Eingriffe zur «Erhaltung der Attraktivität» des Erdgeschosses zerstörten die architektonische Substanz und blieben im Modischen verhaftet. Als die Bauherrschaft 1975 den ersten Kontakt mit der Denkmalpflege aufnahm, war vom oben geschilderten Bau nur noch ein schmutziggrauer Torso vorhanden. Glücklicherweise zeigten aber alte Photos den ursprünglichen Zustand so genau, dass eine Wiederherstellung der verlorenen Bauteile möglich war. Der unbefriedigende Zustand der Schaufensteranlagen und die Einsicht, dass es sich beim Gebäude der Bank Hofmann um ein sowohl baukünstlerisch wie auch städtebaulich wichtiges Werk handelt, führte zum nun durchgeführten Renovationskonzept: vollständige Restaurierung der Fassaden in den ursprüng-

lichen Zustand, Rekonstruktion der gesamten Erdgeschossfassade gemäss den noch vorhandenen Resten und den Bilddokumenten.

Die Fassaden waren aus drei verschiedenen Sandsteinarten errichtet worden, was nach der Reinigung durch die entsprechenden Farbunterschiede gut sichtbar wurde: Erdgeschoss (und Lukarnen im Dachgeschoss) grauer Bollinger Sandstein, erstes Obergeschoss grünlicher Berner Sandstein, zweites und drittes Obergeschoss gelblicher Berner Sandstein. Aus Kostengründen wurden die zu ersetzenden profilierten Stücke in Kunstsandstein von entsprechender Farbe ausgeführt. Das einfache Abwaschen konnte da und dort nicht allen Schmutz restlos entfernen; den grösseren Effekt hätte eine chemische Reinigung gebracht, aber man wollte die zu erwartenden Nachteile – das Einschwemmen von fremden Salzen und die damit verbundenen Ausblühungen und beschleunigten Zerstörungen der Oberflächen – nicht in Kauf nehmen.

Ein typisches Baumaterial des 19. Jahrhunderts ist das Zinkblech. Es wurde nicht nur mit Vorliebe für Dachrinnen, Dachlukarnen, Türmchen usw. verwendet, sondern auch für dekorative Bauelemente jeder Art (z.B. auch an der Fassade Rennweg 43, heute Franz Carl Weber). Dieses Material ist aber gegen unsere mit Schwefeldioxyd angereicherte Luft nicht resistent, d.h. es löst sich mit der Zeit auf. Um die gewünschte Einheit von Blech und Naturstein zu erreichen, wäre jedoch Zinkblech notwendig. Einen geeigneten Ersatz fand man im Kupfertitanzink. Dieses Material ist dem heute gerne verwendeten Kupfer absolut ebenbürtig, trotz seiner bei tiefen Temperaturen etwas grösseren Sprödigkeit. Es glänzt aber im Neuzustand etwas unangenehm. Hier scheint das Problem zu liegen: unsere auf Sofortwirkung konditionierte Wahrnehmung lässt uns keine Musse, ein bis zwei Jahre zuzuwarten, bis durch natürliche Patinierung die gewünschte silbergraue Zinkfarbe entsteht. Und doch bauen und renovieren wir ja nicht nur für den Eröffnungstag, sondern für mindestens eine Generation.

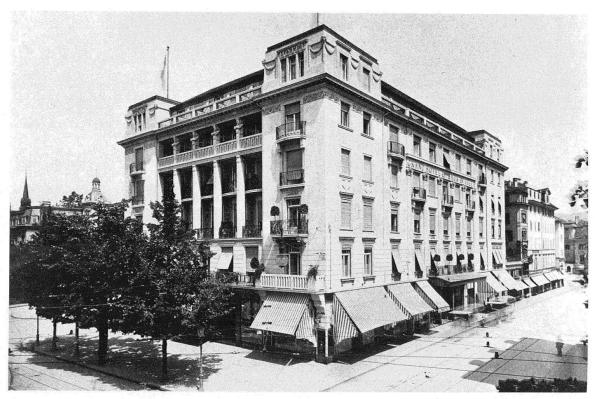
Zürich. Poststrasse 12, Savoy Hotel Baur en Ville nach dem durchgreifenden Umbau 1907/08 von Pfleghard & Haefeli.

Die Architekten machten es sich zur Aufgabe, das durch die Hotelfassade am Paradeplatz charakterisierte Stadtbild – dem lebhaften Wunsche der Stadtbevölkerung Rechnung tragend – möglichst zu schonen. Anstelle der ehemals durchgehenden Loggia wurden alle Zimmer hinter der Hauptfassade mit Veranden versehen. Die Verbindung dieses Schmuckmotivs mit den neuen schmalen Fassadenpfeilern im Erdgeschoss führte zu einer Lösung, die nun nicht nur die Hotelgäste befriedigte, sondern auch den Teil der Bevölkerung, dem die alte Fassade lieb gewesen war.

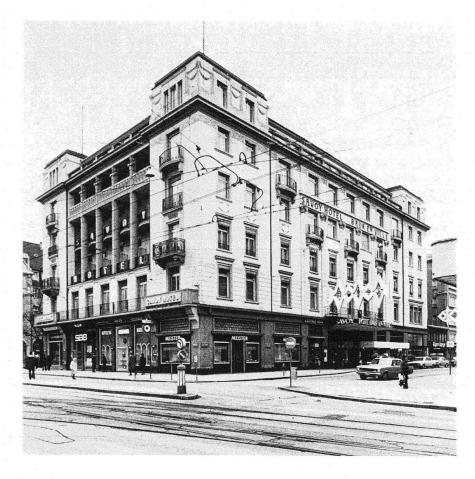
Zürich. Poststrasse 12, > das Savoy Hotel nach dem Abbruch (Bauzustand am 14. Mai 1976)

Zürich. Savoy Hotel Baur en Ville, Zustand im Dezember 1974. Das Erdgeschoss ist stark verändert, dem Dachgesims fehlt der Zahnschnittfries

Es wurde daher sehr eingehend geprüft, ob ein Umbau des bestehenden Hauses möglich sei. Diese Möglichkeit bestand nicht; vor allem aus Gründen der Feuersicherheit erschien eine vollständige Auskernung notwendig. Damit stellte sich die Frage, was mit den Fassaden zu geschehen habe. Verschiedene Varianten zur Erhaltung wurden genau studiert. Dabei kam klar zum Ausdruck, dass eine schmale, zwischen zwei Nachbarbauten eingespannte Fassade verhältnismässig einfach zu sichern ist, dass aber die Sicherung eines Mauergevierts von der Grösse des Hotels Savoy erhebliche Probleme mit sich bringt.

Die Erhaltung des äusseren Erscheinungsbildes war aber unbestrittene Voraussetzung für das weitere Vorgehen. Die Forderung war somit eine genaue Rekonstruktion. Diese war bei einem geometrisch exakt mit Latte und Senkblei erstellten Baukörper und einer von der heutigen Bautechnik kaum verschiedenen Herstellungsweise absolut verantwortbar. Erst eine peinlich genaue Dokumentation des Ist-Zustandes mit Plänen, Photos und Abgüssen ermöglichte die Planung des Wiederaufbaues. Hier waren vor dem Abbruch zahlreiche technisch-konstruktive Details zu lösen. Dabei ging es darum, entsprechend den heutigen Vorstellungen von Schall- und Wärmedämmung einer Fassade und den betrieblichen Anforderungen ein gut funktionierendes Hotel in die drei historischen Fassaden einzupassen, so dass eine natürliche und glaubhafte Beziehung zwischen innen und aussen entstand.

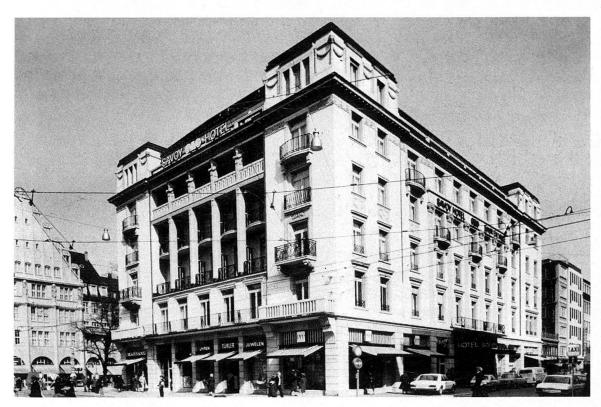
Zürich. Das Savoy Hotel Baur en Ville nach dem Wiederaufbau (Aufnahme vom April 1978)

Nachdem das Savoy wieder dasteht, wie wenn es immer dagestanden hätte, bestätigte sich die Richtigkeit des Entscheides, das traditionsreiche Haus zu rekonstruieren.
