Zeitschrift:	Unsere Kunstdenkmäler : Mitteilungsblatt für die Mitglieder der Gesellschaft für Schweizerische Kunstgeschichte = Nos monuments d'art et d'histoire : bulletin destiné aux membres de la Société d'Histoire de l'Art en Suisse = I nostri monumenti storici : bollettino per i membri della Società di Storia dell'Arte in Svizzera
Herausgeber:	Gesellschaft für Schweizerische Kunstgeschichte
Band:	30 (1979)
Heft:	1
Artikel:	Stadt Zürich : Bauten aus dem Mittelalter bis zum 19. Jahrhundert
Autor:	Nievergelt, Dieter
DOI:	https://doi.org/10.5169/seals-393326

STADT ZÜRICH: BAUTEN AUS DEM MITTELALTER BIS ZUM 19. JAHRHUNDERT

von Dieter Nievergelt

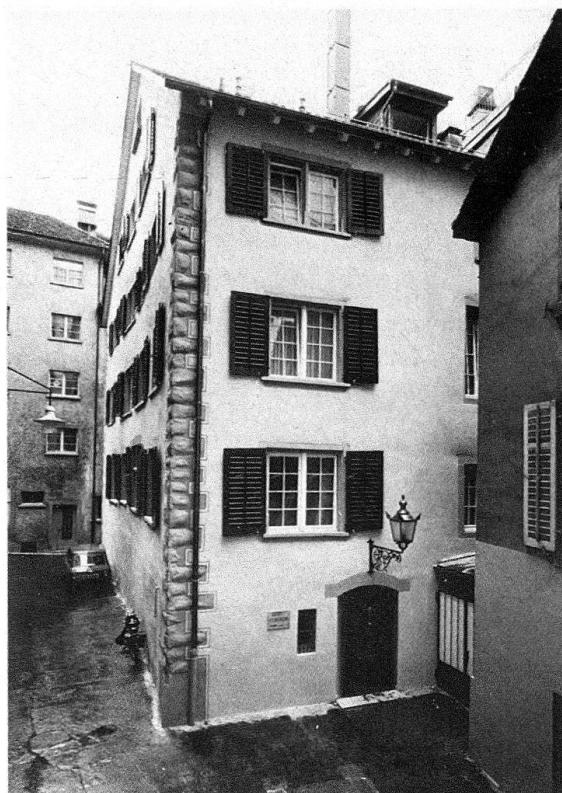
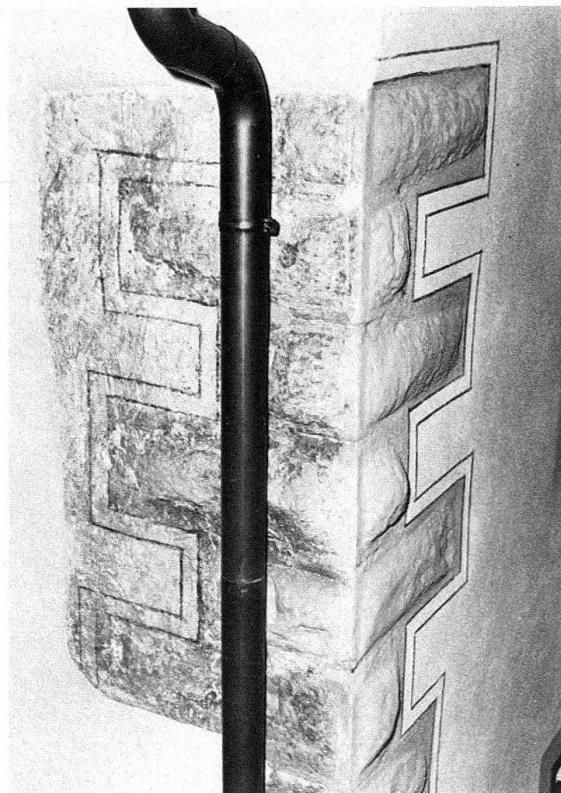
Zürich. Laternengasse 4, «Zum Höfli». Rekonstruktion der Eckquadermalerei. – Detail der Eckquadermalerei: Links Original, rechts Rekonstruktion

Fast vollständig erhalten war die Eckquaderung an der nördlichen Ecke, während an der Südecke leider nur noch Fragmente übriggeblieben sind. Es war möglich, diese Malerei partiell zu erhalten und an allen drei Ecken des Hauses zu rekonstruieren. Das Motiv der Eckquaderung mittels grob behauener Steine findet sich in Zürich noch an den mittelalterlichen Wohntürmen: am Steinhaus (Kirchgasse 33, wie eine Zeichnung von J. C. Uehlinger von 1750 zeigt), am Bilgeriturm (Neumarkt 5), am Glentnerturm (Limmatquai 76) und am Grimmenturm (Spiegelgasse 29). Sehr selten ist die Eckquadermalerei, welche auf die Natursteinquader kaum Rücksicht nimmt. Vermutlich

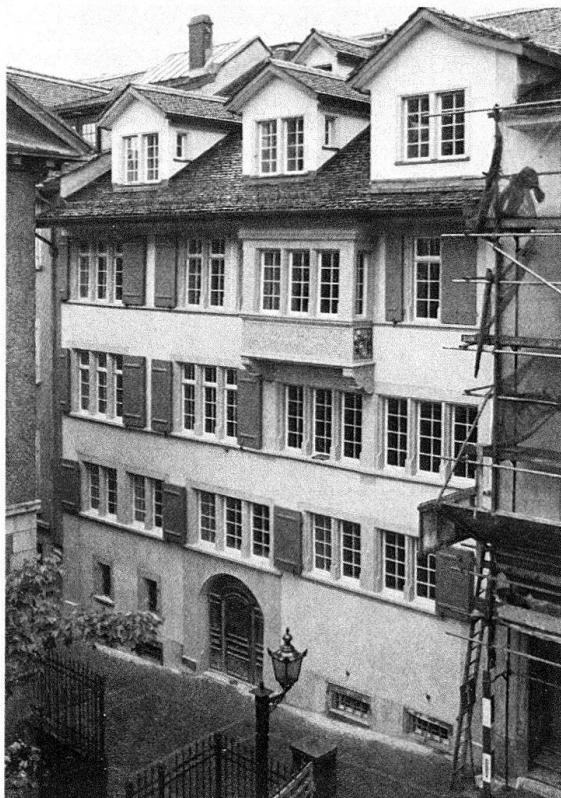
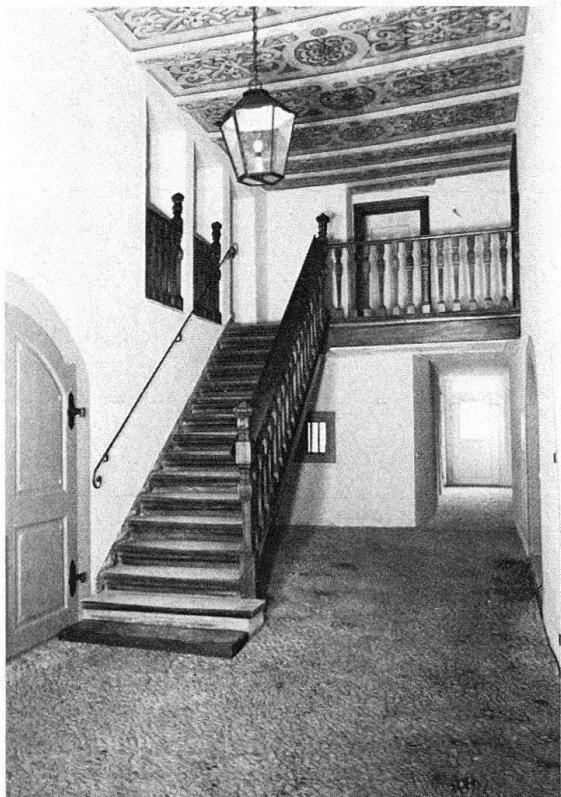
Zürich. Kirchgasse 27, «Zur Engelburg». Gassenfassade und Eingangshalle mit Katzenkopfplaster nach der Restaurierung

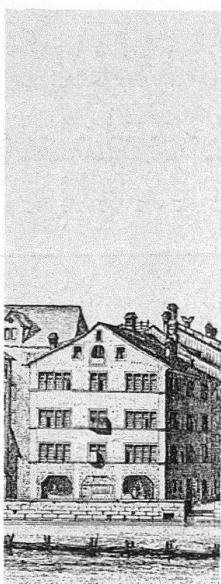
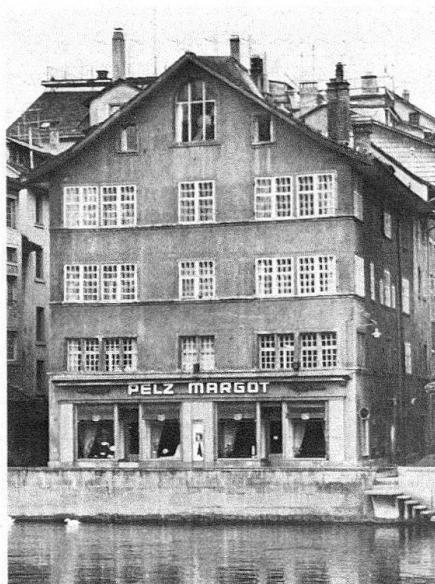
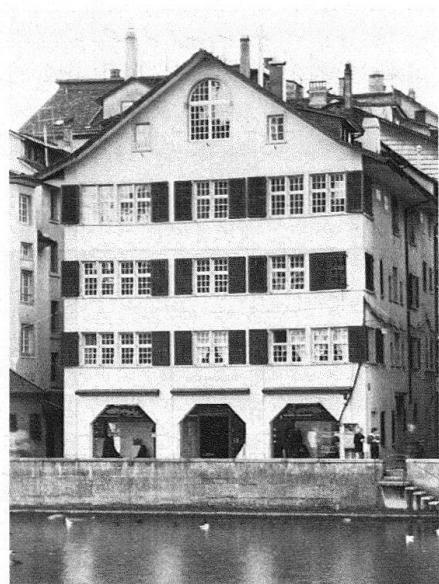
Zürich. Zinnengasse 1/3, «Neuhaus». Limmatseite nach dem Stich von J. Bullinger, um 1770. – Vor und nach der Restaurierung der Hauptfassade.

Der heutige Besitzer liess das «Neuhaus» durchgreifend restaurieren und unter Zuhilfenahme des Hauses Zinnengasse 3 so umbauen, dass es stockwerkweise unterteilt und bewohnt werden kann. Die hervorragende baukünstlerische Substanz war dabei zu bewahren. Der Architekt hob die im Jahr 1837 an die Stelle einer Vorgängereinrichtung getretene interne Treppenanlage (mit Ausnahme des Laufs vom Erdgeschoss in den ersten Stock) auf und ersetzte sie im Nachbarhaus durch eine bequeme Wendeltreppe mit Lift, die alle Stockwerke in beiden Häusern erschliesst. Die zentralen Korridore, die «Lauben» genannt werden, erhielten damit die Qualität eigenständiger, sehr repräsentativer Wohnräume. In die lagemässig ungünstige Nordwestecke – es hatten sich da zumeist «Kammern» befunden – konnten auf allen Stockwerken Entrées, Küchen, Bäder und Toiletten eingebaut werden. Im Keller war Platz für die zentrale Warmwasserheizung und die Ölfeuerung; von den sechs Kachelöfen erhielten fünf elektrische Speicherblöcke, der sechste wird noch als Backofen verwendet.

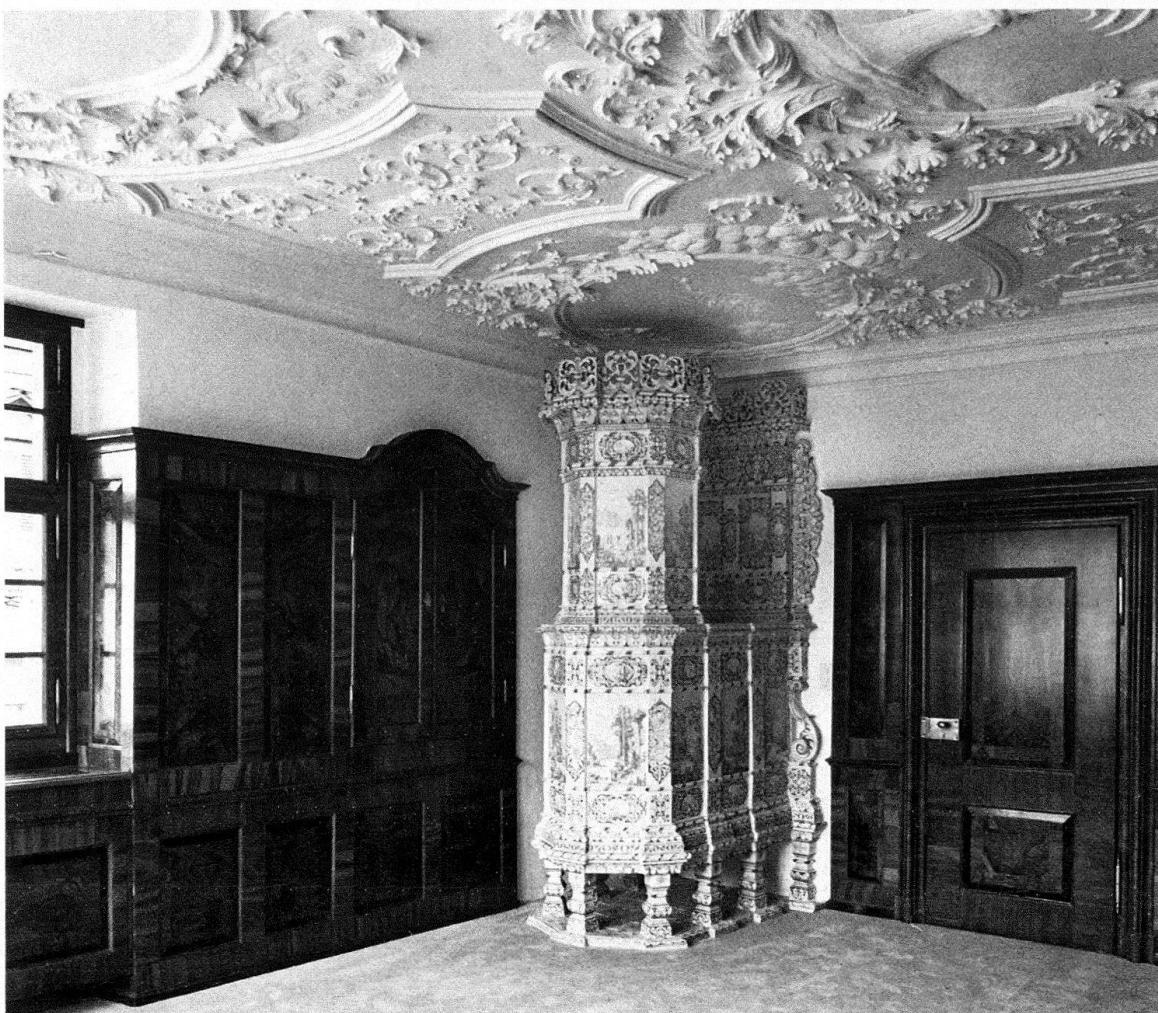
Zürich, Zinnengasse 1/3, «Neuhaus». Nussbaumzimmer mit Turmofen (um 1740) und Stuckdecke (3. Obergeschoss)

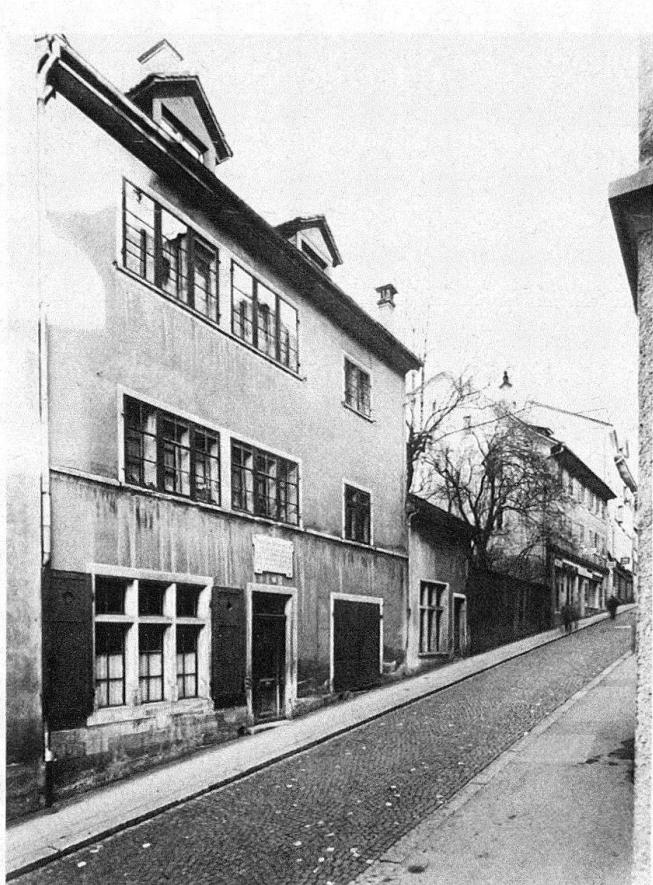
Zürich. Kirchgasse. Alter Zustand mit Randsteinen, Trottoirs und Asphaltbelag

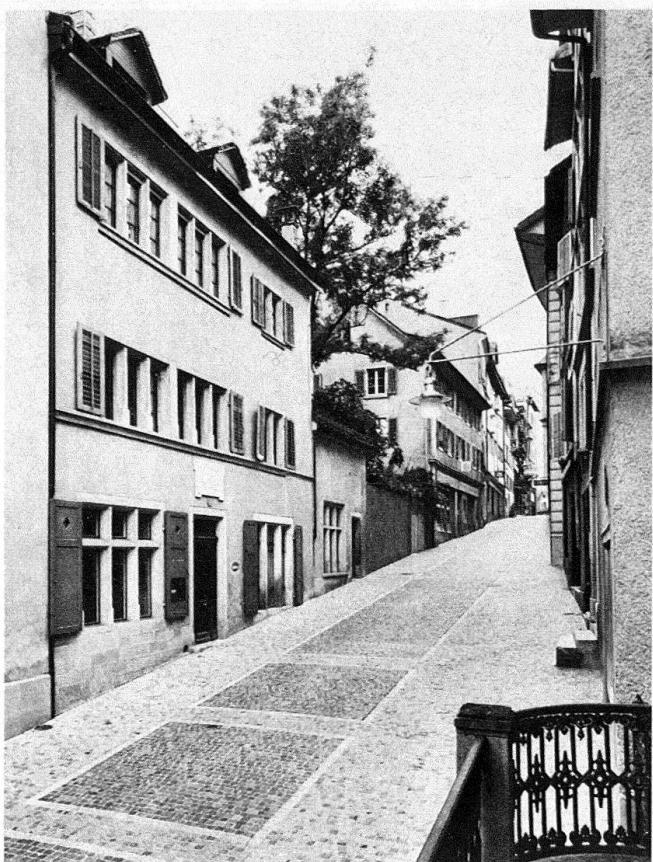
Zürich. Kirchgasse. Die neue Kleinpläste rung, ohne Trottoirs – ausgeführt nach Plänen der städtischen Denkmalpflege: ein wohnlicher Bereich, ideal für den Fussgänger

Im Zeitraum von etwa zehn Jahren soll das gesamte Kanalisationssystem in der Zürcher Altstadt zusammen mit allen Werkleitungen (Gas, Wasser, Elektrizität usw.) erneuert werden. Jeweils nach dem Abschluss der technisch sehr anspruchsvollen Tiefbauarbeiten in den engen Gassen stellt die Gestaltung der neuen Oberflächenbeläge eine vorrangige denkmalpflegerische und ästhetische Aufgabe dar, die in Verbindung mit den verkehrstechnischen Anforderungen zu lösen ist. Seit der Einführung von Verkehrsbeschränkungen betrachten die Passanten die Altstadt in vermehrtem Masse als einen ihnen zustehenden Fußgängerbereich. Mit der *Verbindung der Hausfassaden durch trottoirlose Natursteinbeläge* können die gewünschten wohnlichen Bereiche geschaffen werden. Dadurch gewinnt die Altstadt an Anziehungskraft als innerstädtisches Einkaufszentrum, was nicht zuletzt für die Erhaltung des in der Altstadt noch angesiedelten Klein gewerbes von Bedeutung ist.

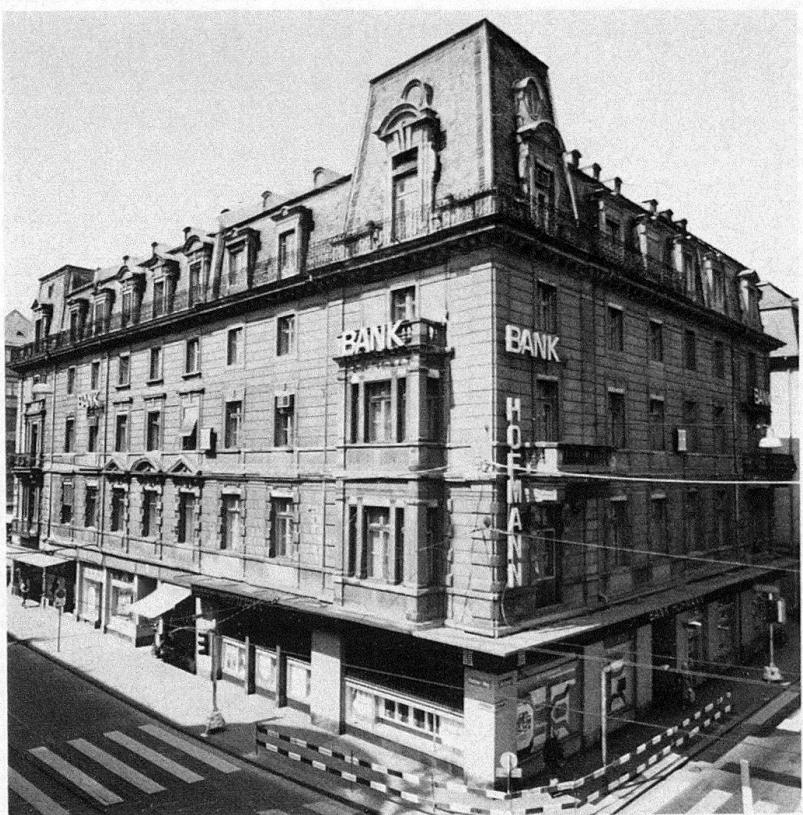
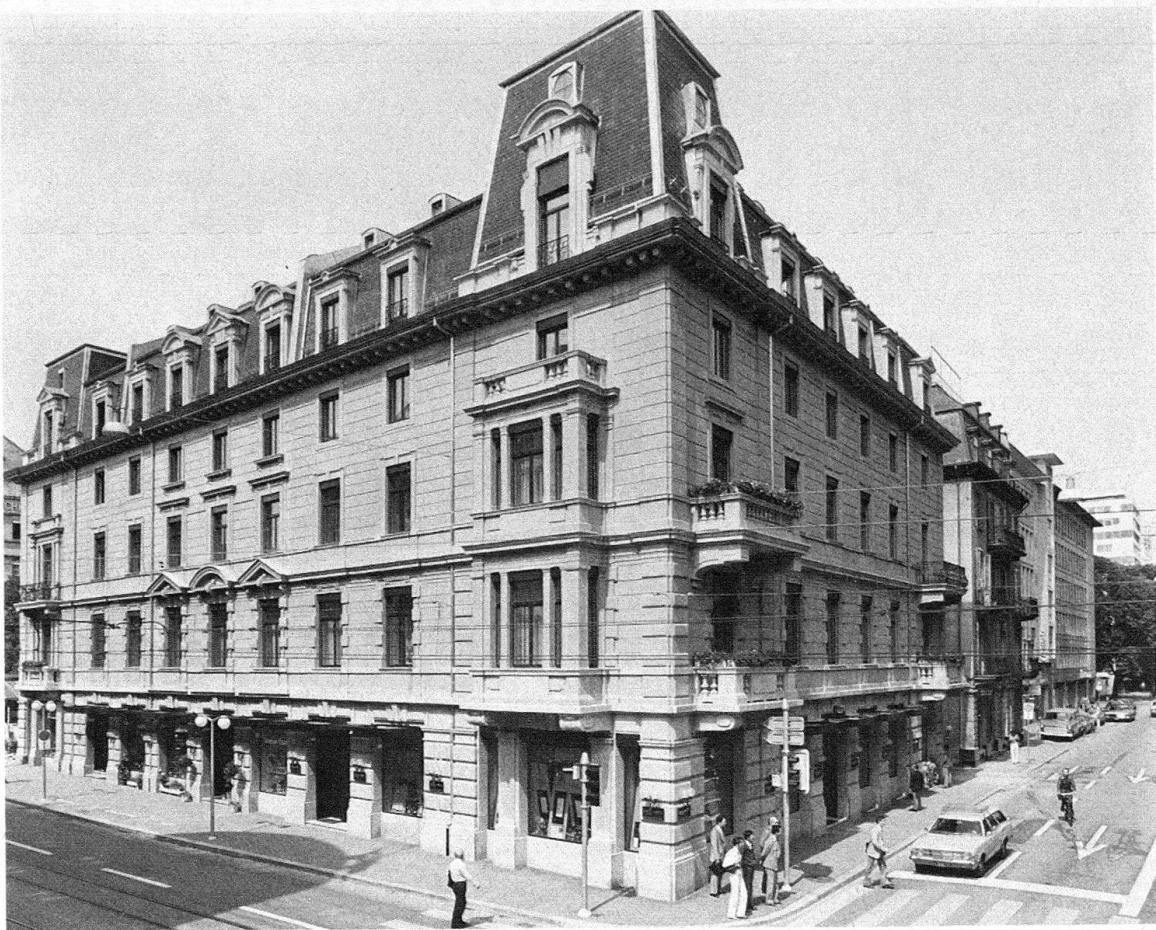
Zürich, Talstrasse 27/29,
«Bank Hofmann». Rechts:
Ansicht der zerschlissenen
Fassaden und des verstüm-
melten Erdgeschosses vor der
Restaurierung. Unten: nach
der Restaurierung – die
Fassaden der Ober-
geschosse im ursprünglichen
Zustand, das Erdgeschoss
nach Resten und Bild-
dokumenten rekonstruiert

Wiederherstellung der Fassaden: Die Unbill der Witterung und die Luftverschmutzung hatten an den vier Häusern Ecke Bleicherweg/Talstrasse wie an allen Bauten aus Sandstein ihre tiefen Spuren hinterlassen. Mangelnder Unterhalt vor allem der Spenglerrarbeiten am Dach hatte die Zerstörung weiter gefördert. Im Jahre 1947 neu gezogene Baulinien liessen nämlich einen Abbruch der Bauten als notwendig erscheinen. Bauliche Eingriffe zur «Erhaltung der Attraktivität» des Erdgeschosses zerstörten die architektonische Substanz und blieben im Modischen verhaftet. Als die Bauherrschaft 1975 den ersten Kontakt mit der Denkmalpflege aufnahm, war vom oben geschilderten Bau nur noch ein schmutziggrauer Torso vorhanden. Glücklicherweise zeigten aber alte Photos den ursprünglichen Zustand so genau, dass eine Wiederherstellung der verlorenen Bauteile möglich war. Der unbefriedigende Zustand der Schaufensteranlagen und die Einsicht, dass es sich beim Gebäude der Bank Hofmann um ein sowohl baukünstlerisch wie auch städtebaulich wichtiges Werk handelt, führte zum nun durchgeführten *Renovationskonzept*: vollständige Restaurierung der Fassaden in den ursprüng-

lichen Zustand, Rekonstruktion der gesamten Erdgeschossfassade gemäss den noch vorhandenen Resten und den Bilddokumenten.

Die Fassaden waren aus drei verschiedenen Sandsteinarten errichtet worden, was nach der Reinigung durch die entsprechenden Farbunterschiede gut sichtbar wurde: Erdgeschoss (und Lukarnen im Dachgeschoß) grauer Bollinger Sandstein, erstes Obergeschoß grünlicher Berner Sandstein, zweites und drittes Obergeschoß gelblicher Berner Sandstein. Aus Kostengründen wurden die zu ersetzenen profilierten Stücke in Kunstsandstein von entsprechender Farbe ausgeführt. Das einfache Abwaschen konnte da und dort nicht allen Schmutz restlos entfernen; den grösseren Effekt hätte eine chemische Reinigung gebracht, aber man wollte die zu erwartenden Nachteile – das Einschwemmen von fremden Salzen und die damit verbundenen Ausblühungen und beschleunigten Zerstörungen der Oberflächen – nicht in Kauf nehmen.

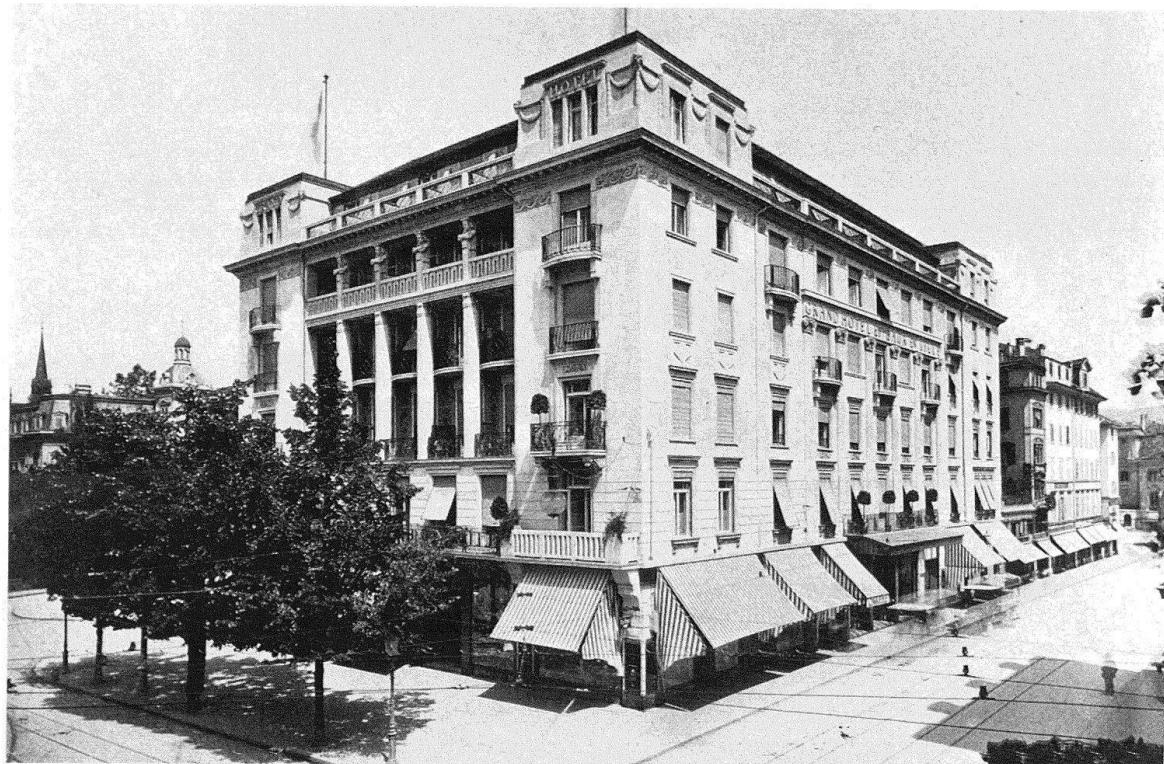
Zürich. Poststrasse 12, Savoy Hotel Baur en Ville nach dem durchgreifenden Umbau 1907/08 von Pfleghard & Haefeli.

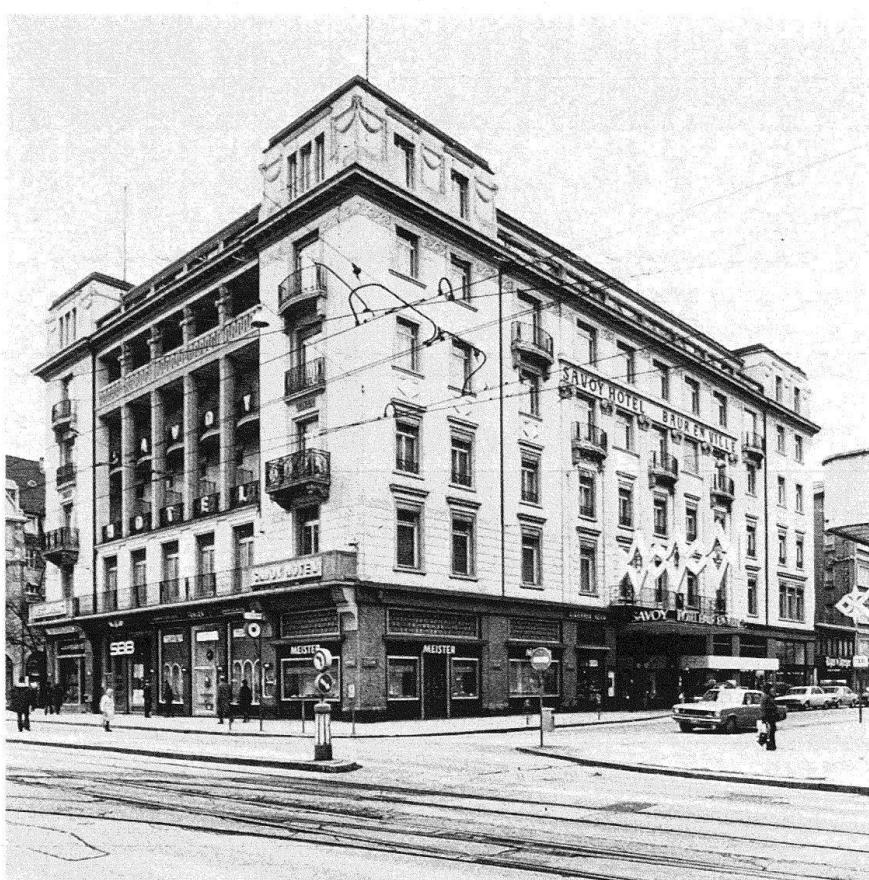
Zürich. Poststrasse 12, ▷
das Savoy Hotel
nach dem Abbruch
(Bauzustand
am 14. Mai 1976)

Es wurde daher sehr eingehend geprüft, ob ein Umbau des bestehenden Hauses möglich sei. Diese Möglichkeit bestand nicht; vor allem aus Gründen der Feuersicherheit erschien eine vollständige Auskernung notwendig. Damit stellte sich die Frage, was mit den Fassaden zu geschehen habe. Verschiedene Varianten zur Erhaltung wurden genau studiert. Dabei kam klar zum Ausdruck, dass eine schmale, zwischen zwei Nachbauten eingespannte Fassade verhältnismässig einfach zu sichern ist, dass aber die Sicherung eines Mauergevierts von der Grösse des Hotels Savoy erhebliche Probleme mit sich bringt.

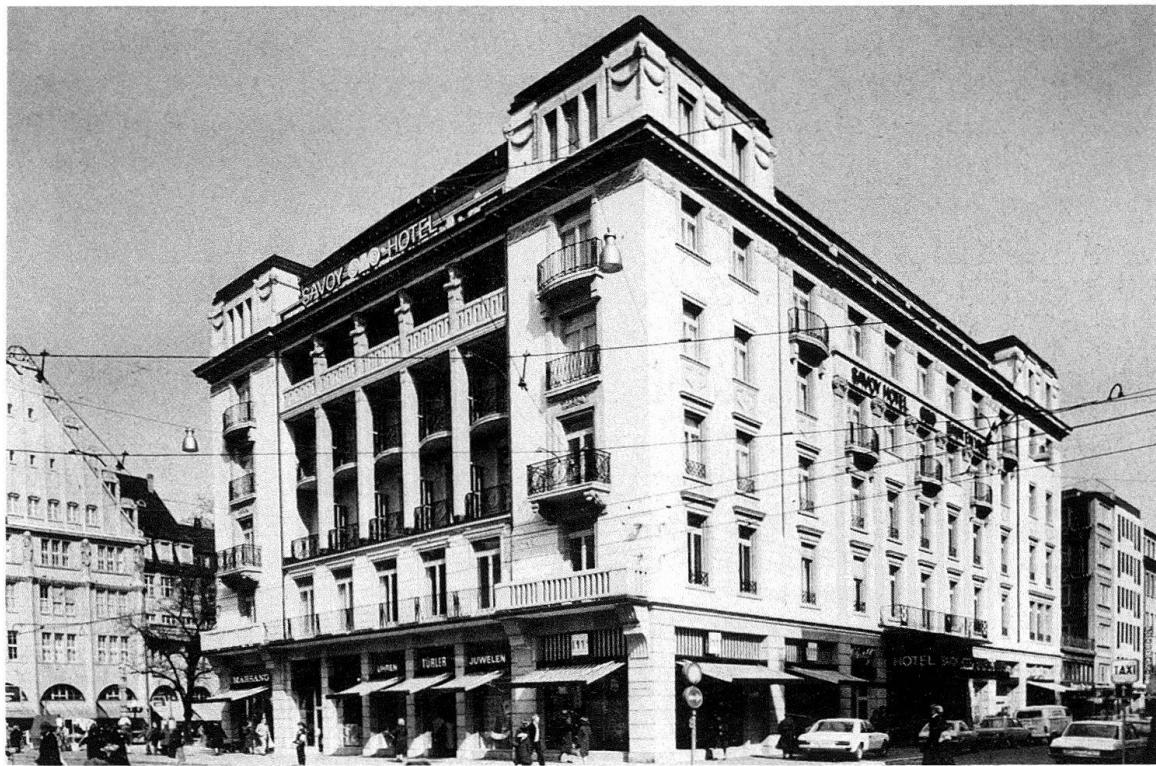
Zürich. Savoy Hotel
Baur en Ville, Zustand
im Dezember 1974.
Das Erdgeschoss ist
stark verändert, dem
Dachgesims fehlt der
Zahnschnittfries

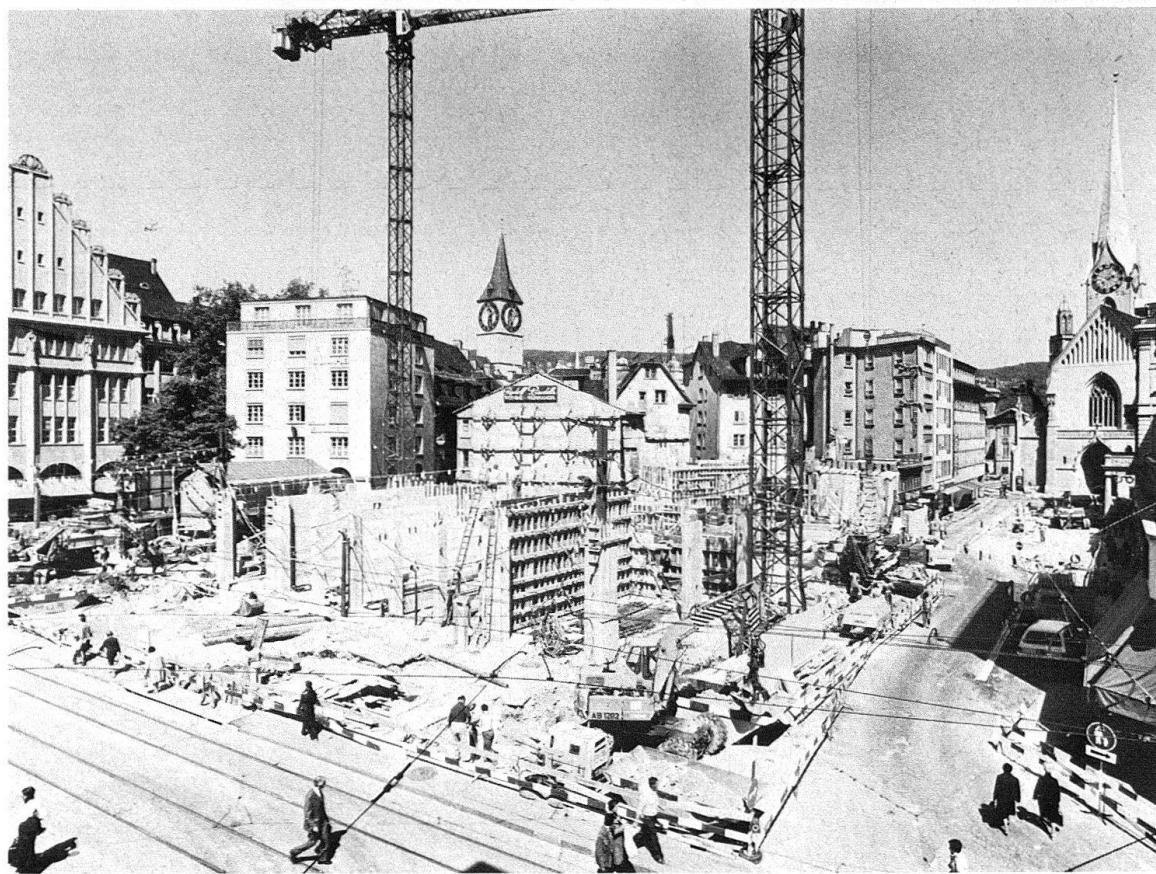
Zürich. Das Savoy Hotel Baur en Ville nach dem Wiederaufbau (Aufnahme vom April 1978)

Die Erhaltung des äusseren Erscheinungsbildes war aber unbestrittene Voraussetzung für das weitere Vorgehen. Die Forderung war somit eine *genaue Rekonstruktion*. Diese war bei einem geometrisch exakt mit Latte und Senklei erstellten Baukörper und einer von der heutigen Bautechnik kaum verschiedenen Herstellungsweise absolut verantwortbar. Erst eine peinlich genaue Dokumentation des Ist-Zustandes mit Plänen, Photos und Abgüsse ermöglichte die Planung des Wiederaufbaues. Hier waren vor dem Abbruch zahlreiche technisch-konstruktive Details zu lösen. Dabei ging es darum, entsprechend den heutigen Vorstellungen von Schall- und Wärmedämmung einer Fassade und den betrieblichen Anforderungen ein gut funktionierendes Hotel in die drei historischen Fassaden einzupassen, so dass eine natürliche und glaubhafte Beziehung zwischen innen und aussen entstand.

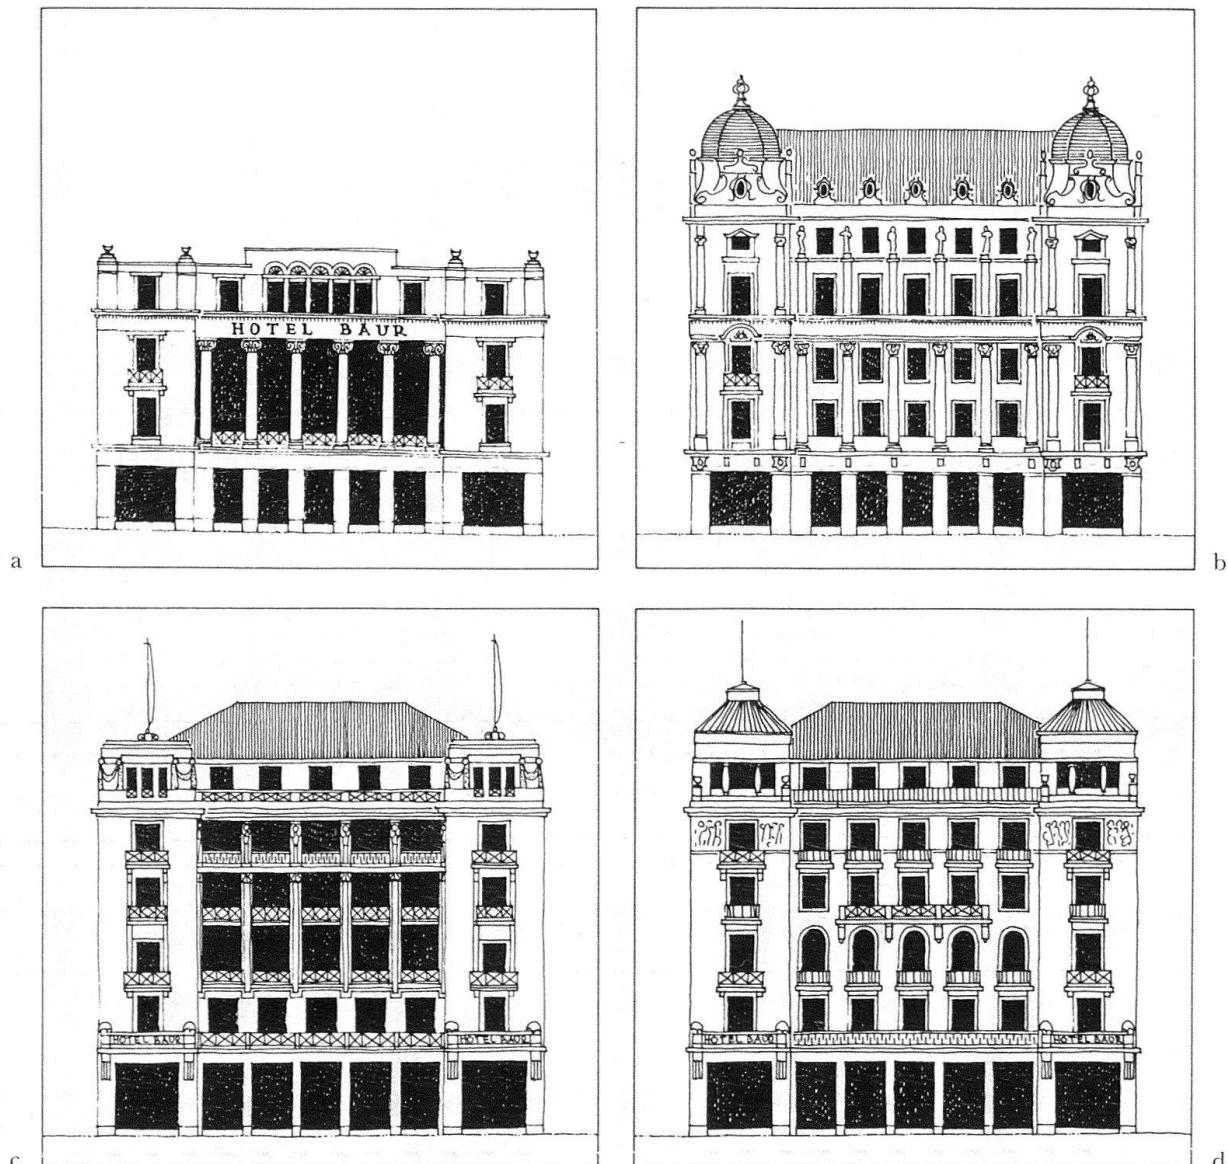
Zürich. Poststrasse 12, Hotel Baur. a) Fassade gegen den Neumarkt, 1838 von Daniel Pfister – b) Fassade gegen den Paradeplatz 1899 gemäss Umbauprojekt von Chiodera & Tschudy – c) Fassade gegen den Paradeplatz 1906, 1. Umbauprojekt von Pfleghard & Haefeli – d) Fassade gegen den Paradeplatz 1908, von Pfleghard & Haefeli. – Zeichnungen von Dieter Nievergelt
