Artikel: Stadt Zürich : Bauten aus dem Mittelalter bis zum 19. Jahrhundert

STADT ZÜRICH: BAUTEN AUS DEM MITTELALTER BIS ZUM 19. JAHRHUNDERT

von Dieter Nievergelt

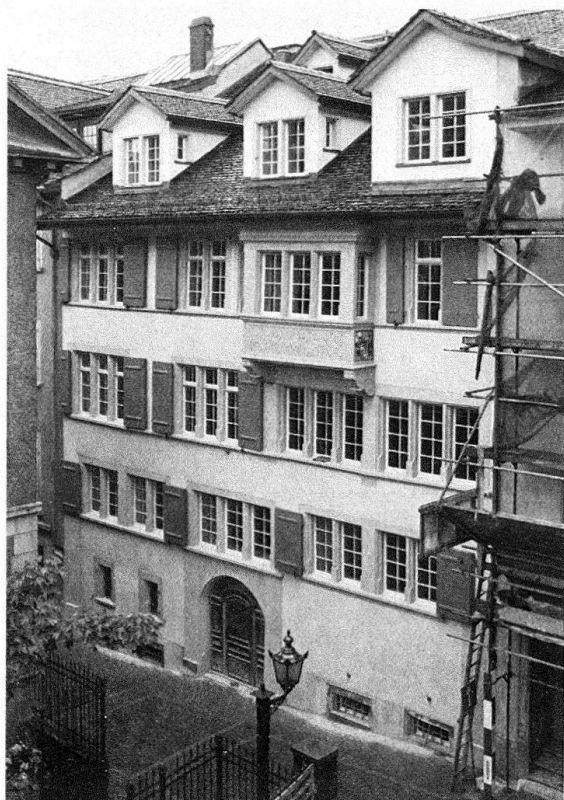
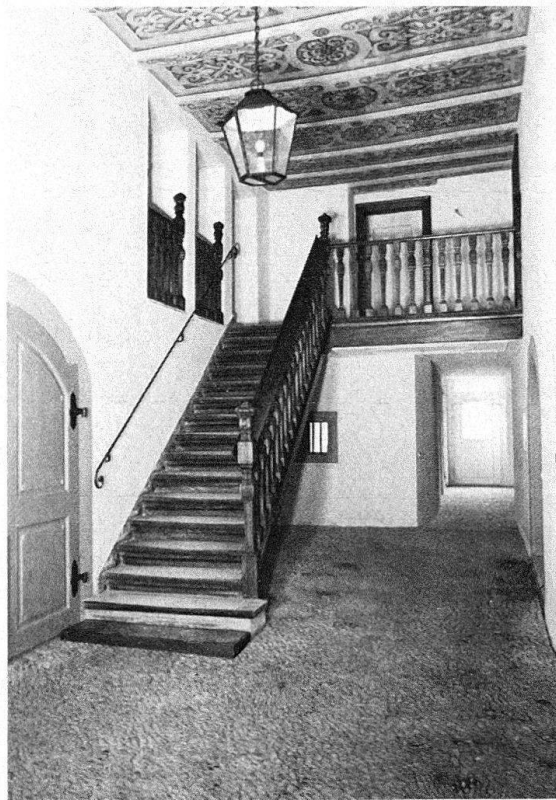
Zürich. Kirchgasse 27, «Zur Engelburg». Gassenfassade und Eingangshalle mit Katzenkopfpflaster nach der Restaurierung

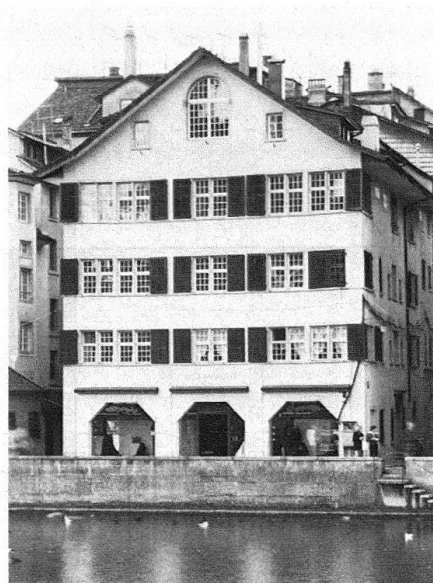
Das Haus Zinnengasse 1 wendet der Limmat eine viergeschossige Giebelfassade zu, wobei die streng symmetrische Anordnung der Fenstergruppen auffällt. Aussergewöhnlich ist der *Sandsteinrahmen des Portals* an der Zinnengasse, der die Jahrzahl 1637 nennt und aus dem ersten Petrusbrief Vers 5 des 2. Kapitels samt Quellenangabe zitiert: «Bouwet eüh als lebendige Stein zum Geistlichen hus.» Was im Innern des 1637 erbauten «Neuhaus» zu finden ist, kann nur gerade summarisch angedeutet werden: die Beschreibung im Kunstdenkmäler-Band Zürich-Stadt II, S. 240f, erstreckt sich über nicht weniger als neun Seiten. Da sind Kassettendecken in Eckräumen, breite, mit Tonplatten belegte Korridore, barocke Türrahmen, Prunkschränke aus verschiedenen Zeiten, sechs Kachelöfen, darunter besonders schön bemalte Turmöfen, Täfer und vor allem wertvolle *Stuckdecken*, von denen man annimmt, sie stammten von den um 1706 auch in der Kirche St. Peter tätig gewesenen Wessobrunnern und Italienern. In der «minderen» Stadt gibt es kein anderes Haus aus dieser Zeit, das sich auch nur annähernd mit dem «Neuhaus» vergleichen liesse.

Zürich. Zinnengasse 1/3, «Neuhaus». Limmatseite nach dem Stich von J. Bullinger, um 1770. – Vor und nach der Restaurierung der Hauptfassade.

Der heutige Besitzer liess das «Neuhaus» durchgreifend restaurieren und unter Zuhilfenahme des Hauses Zinnengasse 3 so umbauen, dass es stockwerkweise unterteilt und bewohnt werden kann. Die hervorragende baukünstlerische Substanz war dabei zu bewahren. Der Architekt hob die im Jahr 1837 an die Stelle einer Vorgängereinrichtung getretene interne Treppenanlage (mit Ausnahme des Laufs vom Erdgeschoss in den ersten Stock) auf und ersetzte sie im Nachbarhaus durch eine bequeme Wendeltreppe mit Lift, die alle Stockwerke in beiden Häusern erschliesst. Die zentralen Korridore, die «Lauben» genannt werden, erhielten damit die Qualität eigenständiger, sehr repräsentativer Wohnräume. In die lagemässig ungünstige Nordwestecke – es hatten sich da zumeist «Kammern» befunden – konnten auf allen Stockwerken Entrées, Küchen, Bäder und Toiletten eingebaut werden. Im Keller war Platz für die zentrale Warmwasserheizung und die Ölfeuerung; von den sechs Kachelöfen erhielten fünf elektrische Speicherblöcke, der sechste wird noch als Backofen verwendet.

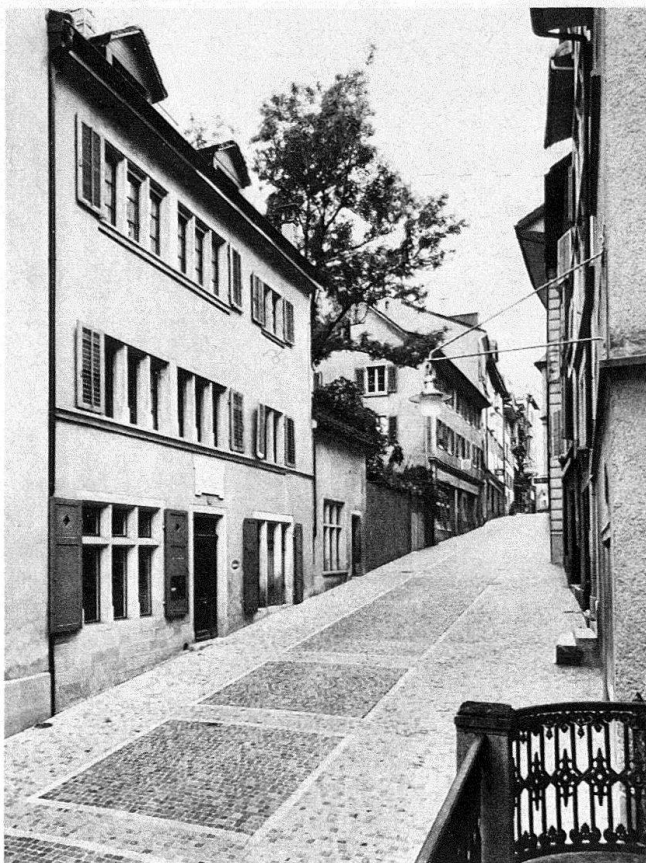
Zürich. Kirchgasse. Die neue Kleinplästerung, ohne Trottoirs – ausgeführt nach Plänen der städtischen Denkmalpflege: ein wohnlicher Bereich, ideal für den Fussgänger

Die *Chance der Neugestaltung* darf aus verschiedener Sicht als *einmalig* bezeichnet werden. An den bereits fertiggestellten Bauabschnitten in der unteren Preyergasse mit Teilen der Niederdorfstrasse, in der Waaggasse, in der Kirchgasse sowie an der unabhängig von Kanalbauten neu gestalteten St.-Peter-Hofstatt lassen sich die positiven Aspekte gestalterischer wie auch erlebnismässiger Art sehr schön ablesen. Anfängliche Bedenken der Anwohner betreffend die Sicherheit des Fussgängers sowie wegen unerlaubten Parkierens konnten durch «offene Planungen» ausgeräumt werden. Die Erfahrungen sind nach kurzer Anlaufs- und Angewöhnungszeit sehr positiv, wobei die enge und kooperative Zusammenarbeit aller beteiligten Ämter einen wesentlichen Anteil am guten Gelingen hat.

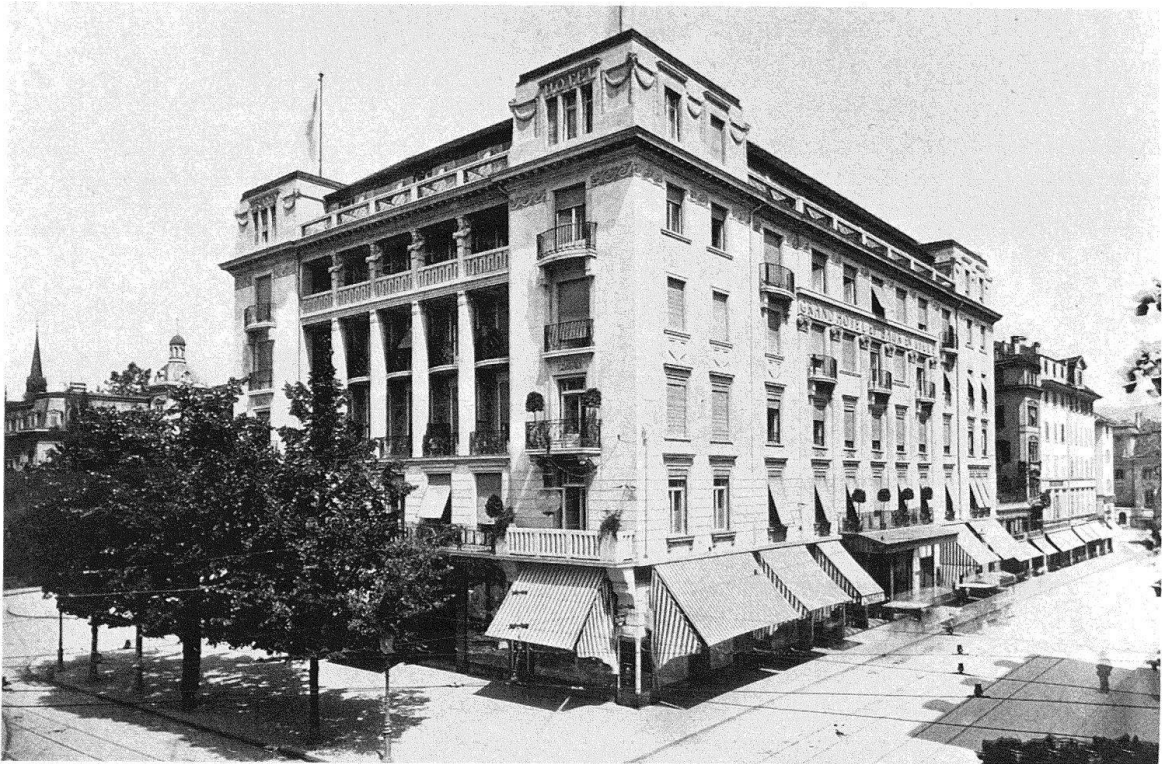
Zürich. Poststrasse 12, Savoy Hotel Baur en Ville nach dem durchgreifenden Umbau 1907/08 von Pflughard & Haefeli.

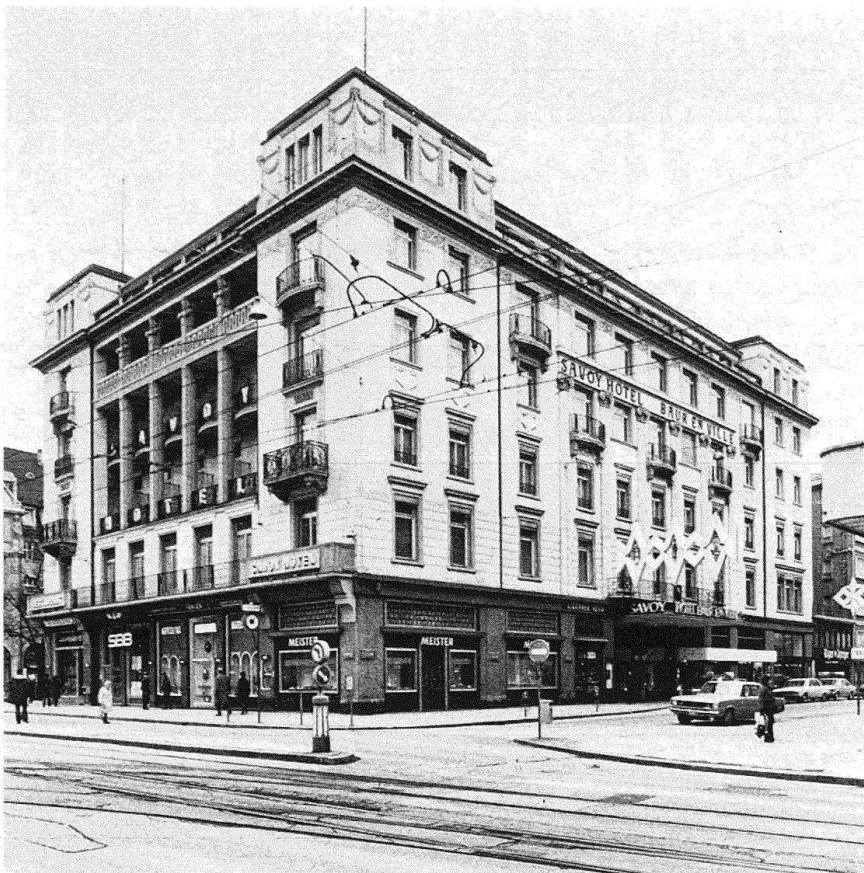
Zürich. Poststrasse 12, ▹
das Savoy Hotel
nach dem Abbruch
(Bauzustand
am 14. Mai 1976)

Es wurde daher sehr eingehend geprüft, ob ein Umbau des bestehenden Hauses möglich sei. Diese Möglichkeit bestand nicht; vor allem aus Gründen der Feuersicherheit erschien eine vollständige Auskernung notwendig. Damit stellte sich die Frage, was mit den Fassaden zu geschehen habe. Verschiedene Varianten zur Erhaltung wurden genau studiert. Dabei kam klar zum Ausdruck, dass eine schmale, zwischen zwei Nachbarbauten eingespannte Fassade verhältnismässig einfach zu sichern ist, dass aber die Sicherung eines Mauergevierts von der Grösse des Hotels Savoy erhebliche Probleme mit sich bringt.
