ZIMMERMANNSKUNST IN ZÜRICH

von Ulrich Ruoff

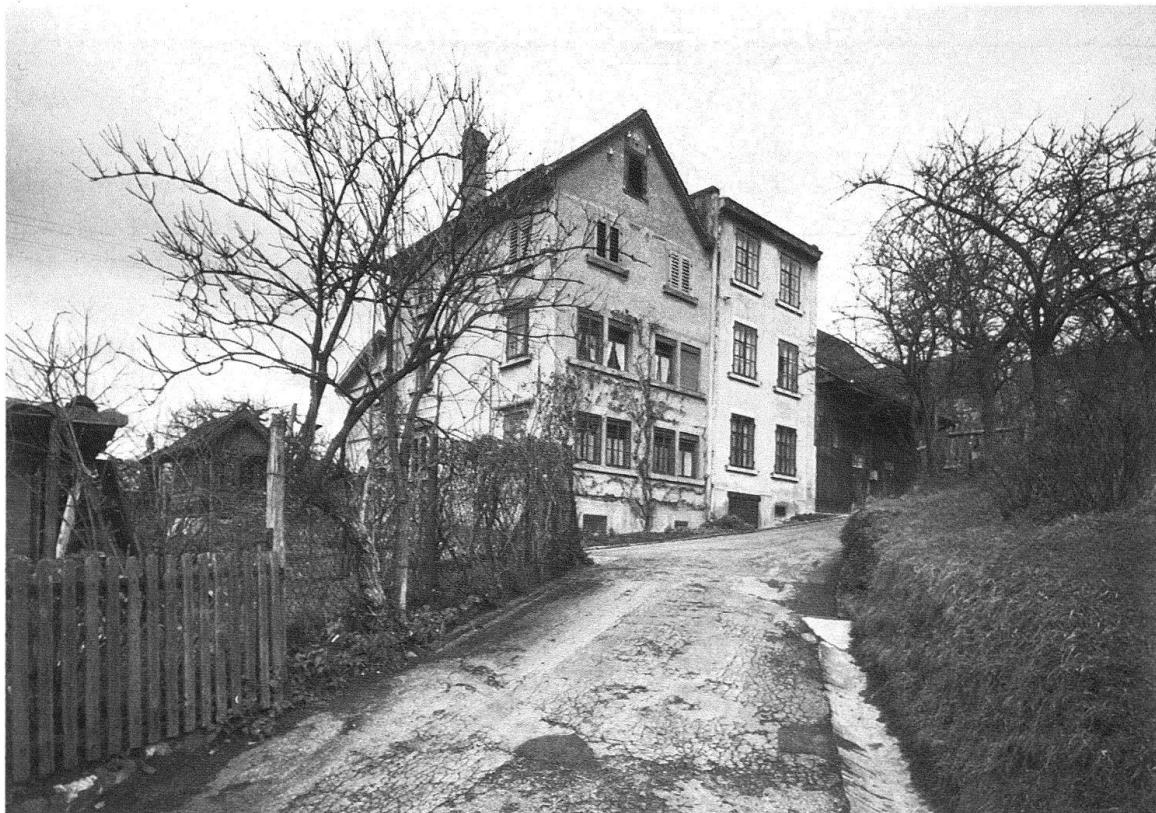
Abb. 2. Zürich-Hirslanden. Burenweg 35/37. Heutiger Zustand. Ein dreistöckiges Haus ersetzt den Wohnteil des Altbau, die Schiebladen mussten Rolläden weichen

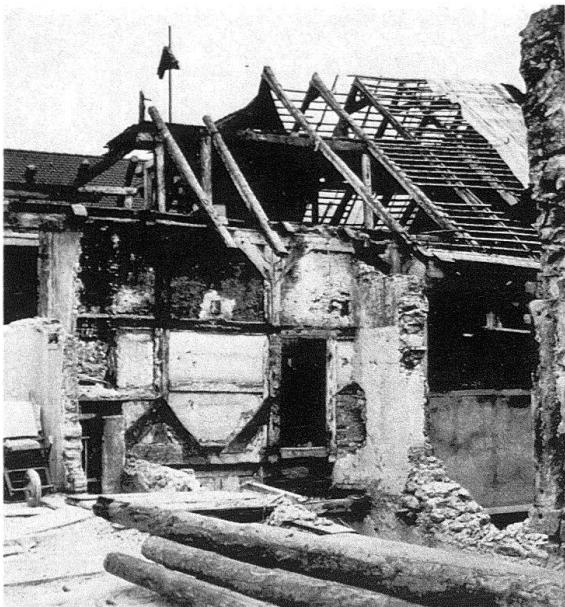
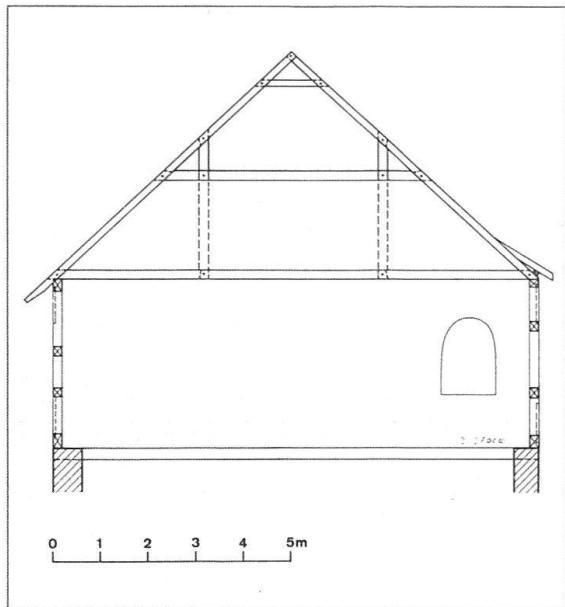
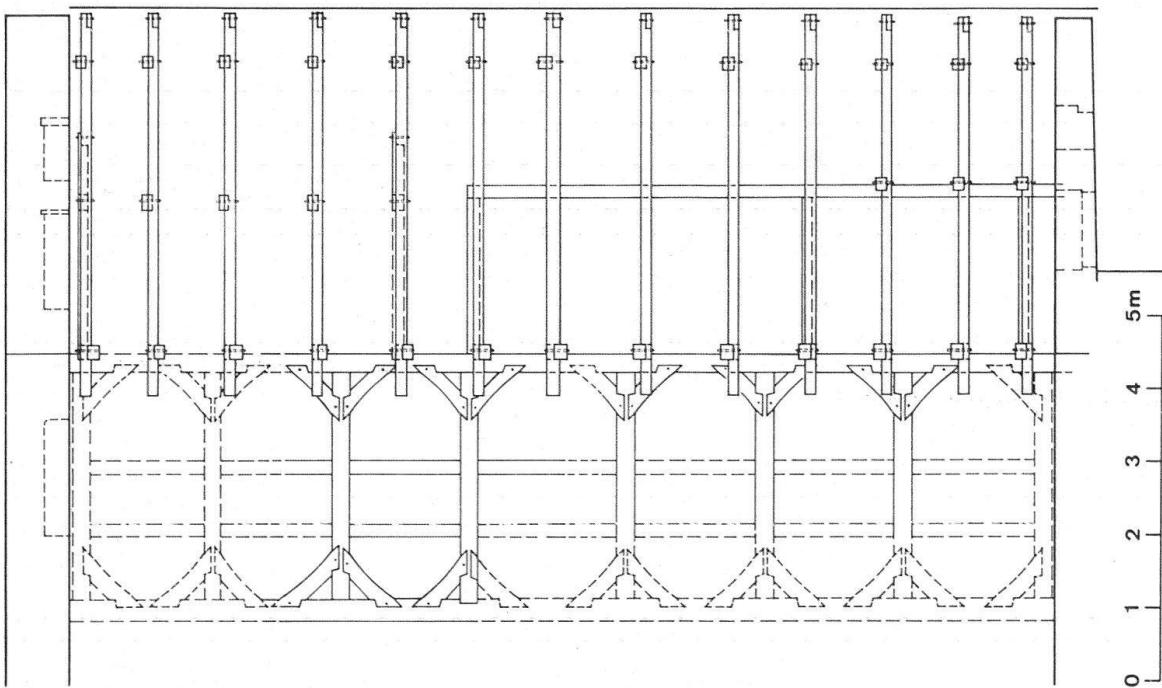
Abb. 3. Zürich. Weite Gasse 11. Ständerwand des 3. Obergeschosses und Dachstuhl während der Untersuchungen zur Zeit des Abbruchs. Die Holzkonstruktion stammt möglicherweise aus dem 14. Jh. – Pläne. Oben: Querschnitt und Aussicht des 3. Obergeschosses (teilweise rekonstruiert); unten: Längsschnitt und Nordwestfassade

Kehren wir nun zum Beispiel an der Weiten Gasse zurück. Auf dem Holzgeschoss ruht ein recht altertümlicher Dachstuhl: Es ist ein Kehlbalkendach, bei dem alle Verbindungen als Anblattungen ausgeführt sind. Anstelle des erst nachträglich eingebauten stehenden Stuhles waren ursprünglich Hängesäulen vorhanden. Ein wichtiges Indiz für eine Datierung ins 14. Jahrhundert ist schliesslich ein Dreikönigsbild in einer Fensterische der steinernen Giebelwand. Es ist um 1350 entstanden, d. h. zu dieser Zeit muss bereits das zweite Obergeschoss bestanden haben, und zwar mit einer Höhe von über 3 m, wie sie unser Ständerwerk zeigt. Letztere ist übrigens eine im ganzen Geschoss völlig einheitliche Konstruktion, und nichts deutet auf einen nachträglichen Aufbau hin.
